平成 31 年 1 月 28 日

住宅用太陽光発電システムに起因した住宅の火災事故に注意！

ー太陽電池モジュールの設置形態等によって火災リスクが異なります！ー

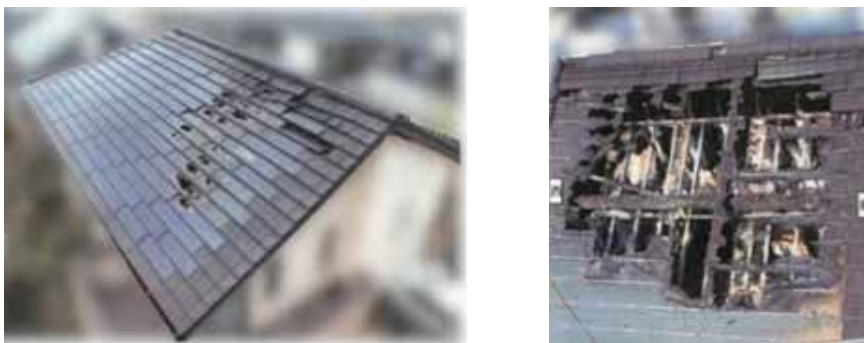
居住者がベランダで洗濯物を取り込もうとした際、異臭がありパチパチと音がしたため、周囲を確認したところ、軒先から煙が出ているのを発見し、119 番通報した。屋根（南面及び北面の一部）と屋根裏及びモジュールが焼損した。（写真 1）

写真 1 屋根の被災状況（右はモジュール撤去後）

出火原因については、「モジュール付近にて何らかの要因により接触不良を起こしたため発熱、時間経過と共に発炎し、屋根材へ延焼屋根裏を覆い屋根むな〈棟〉まで達したものと推定する。」等の推定が調査機関等によりされている⁴。

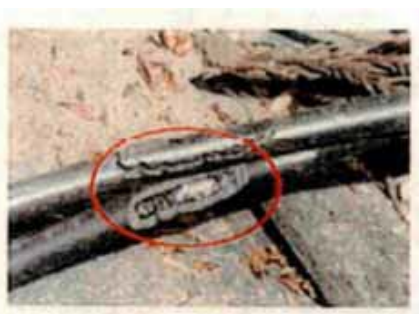
出火原因については、「当該製品の配線を、小動物がかじったことから、漏電が生じてスパークが発生し、堆積していた落ち葉に着火して、出火に至ったものと考えられる。」等の推定が調査機関等によりされている。(写真 3)

写真 3 小動物が噛んだと思われる
ケーブルの損傷箇所

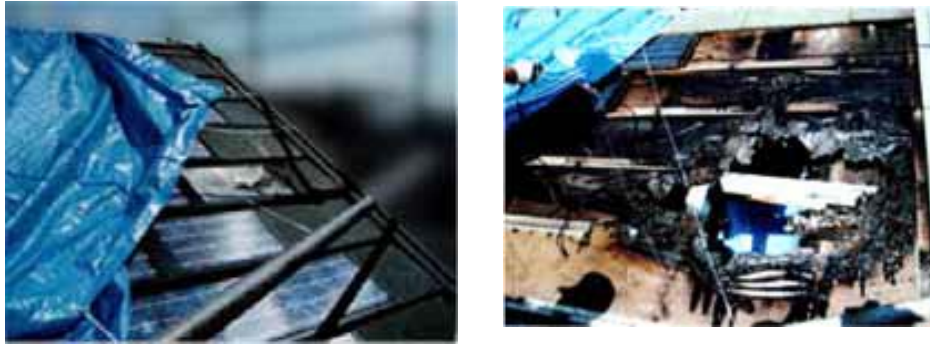
居住者が住宅の 2 階に在宅中、パチパチと音がし、窓を開けると異臭を感じたが、自宅の異臭とは思わずにいたところ、その後、近隣住民から屋根の発煙を知らされ、消防機関に通報した。屋根裏 10 m²及びモジュール 7 枚が焼損した。(写真 4)

写真4 屋根の被災状況（右はモジュール撤去後）

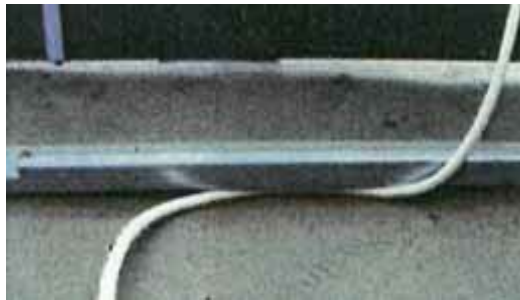
出火原因については、「本製品の施工時に出力ケーブルが取付け架台に挟み込まれ、他の箇所においても同様の挟み込みが発生したため、施工後の気象現象（積雪、地震、温度変化等）による荷重、振動、応力等により挟み込まれた箇所の絶縁劣化が進行し、発電量が最大となったときに絶縁破壊⁵したことで取付け架台を電路とした短絡回路が形成され、過大電流が流れたことで発熱して出火に至ったものと推定される。」等の推定が調査機関等によりされている。（写真5）

写真5 モジュール固定金具下へのケーブルの挟み込み箇所

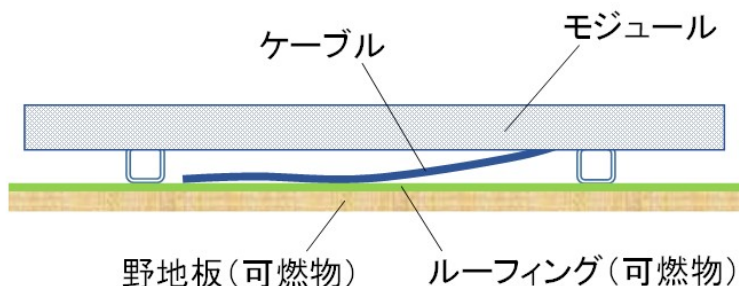
④「鋼板等なし型」

裏面に鋼板がないモジュールをルーフィング上に設置するタイプです。モジュール及びケーブルとルーフィングの間に遮るものがないため、モジュール又はケーブルが発火した場合、野地板へ延焼する可能性が考えられます。

「鋼板等なし型」は、モジュール又はケーブルが発火した場合に、ルーフィング及び野地板へ延焼する可能性が考えられるため、「屋根置き型」又は「鋼板等敷設型」へ変更することで、火災発生リスクを低減することができます。
