東郷元帥記念公園改修工事検討協議会（第23回）

- ① これまでの検討経緯
- ② 報告事項
 - 1) 前回協議会でのご意見に対する回答
 - 2) 今後の工事予定
 - 3) ライオン像の補修
 - 4) 震災復興サインの設置
 - 5) 第2回イベント開催報告
 - 6) 下段広場の利用状況について

令和5年7月18日

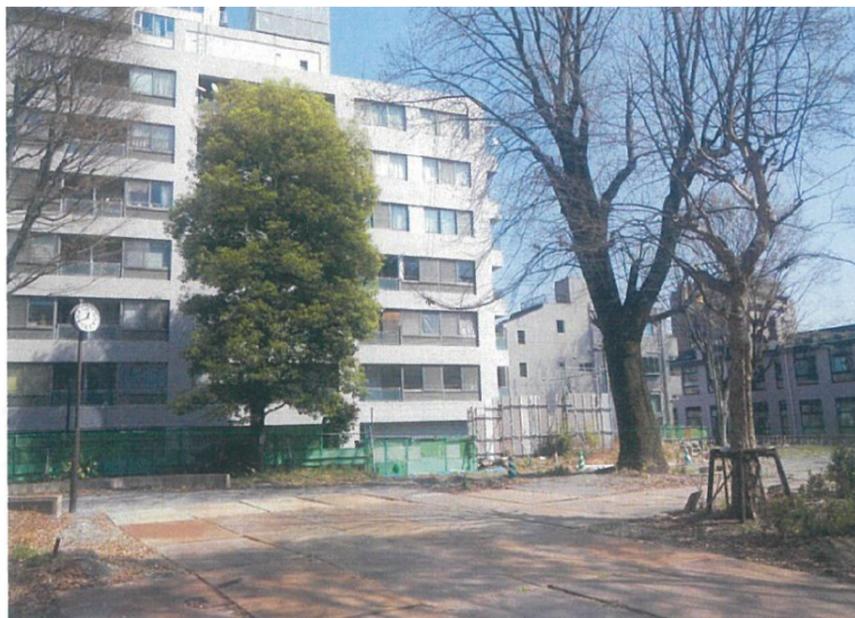
保全したクスノキの現況

- ・樹木の専門家に現況を確認して頂き、その結果を基に計画案を作成し、地区計画担当課と再協議を行いました。
- ・協議の結果、右図中 No.127 のクスノキについては、歩行可能な空間が最低 50 cmは確保できることから、クスノキの周りに仮設の土留め設置し保全することになりました。
- ・右図中 No.130 のクスノキについては、歩行者用空間を確保することが難しいため当初計画どおり伐採することになりました。跡地には、伐採後区域内の基準値超過土壌をすべて入替えることができるため、新たに東郷桜*を植える予定です。

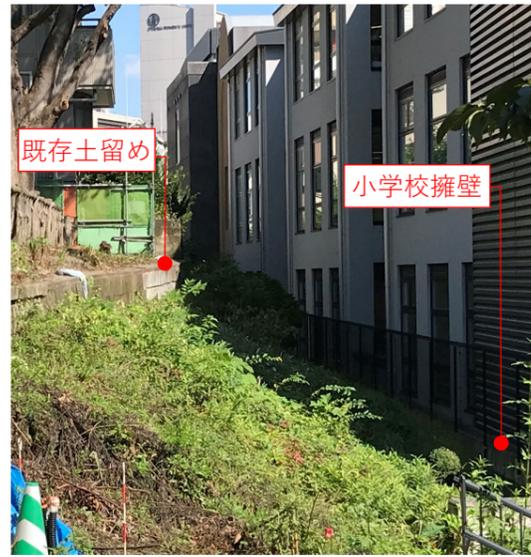
土留め状況

・土壌汚染対策工事を進めていく中で、既存土留めの周辺樹木の伐採や柵等の撤去を行ったところ、以下の劣化が確認されました。

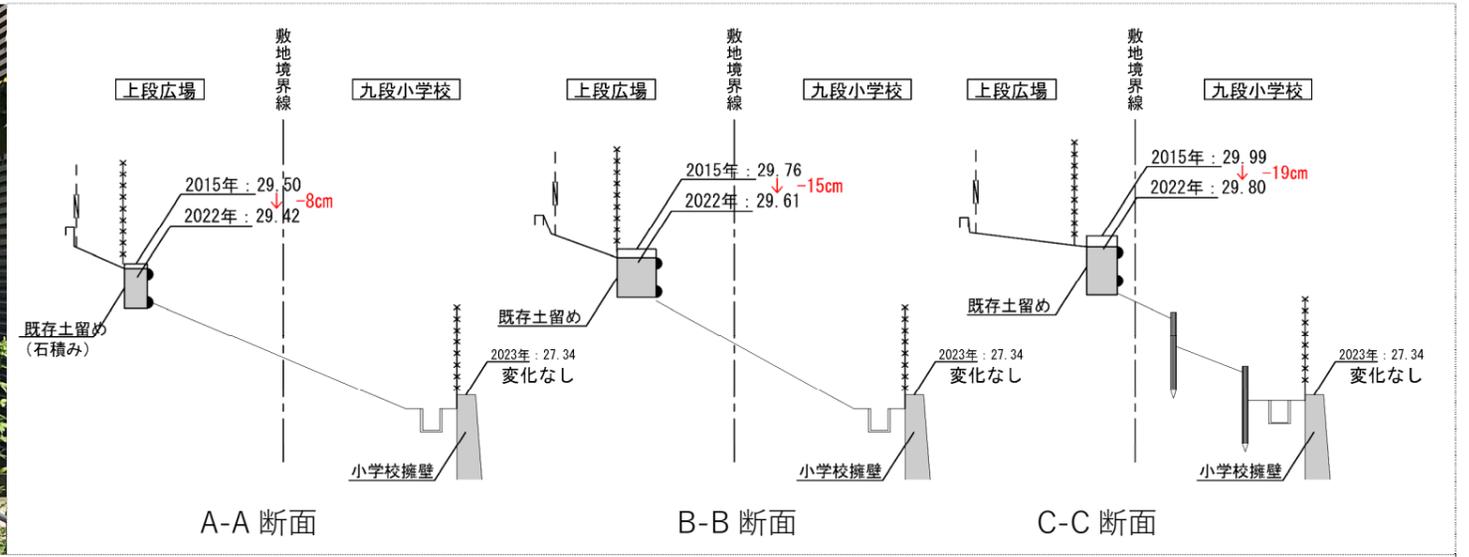
- 1 土留め天端のひび割れ（8か所）
- 2 土留め側面のコンクリートの剥がれ
- 3 土留め下の1.8mに渡る空洞
- 4 土留め天端の8~19cm沈下（右図 2015年と2022年の測量結果の比較による）

4 天端の沈下状況（測量値）

- ・土質調査（ボーリング調査）結果より、擁壁設置付近の地盤は支持力が低く、また斜面地であるため、掘削範囲を最小限にできる自立式土留めを採用しました。

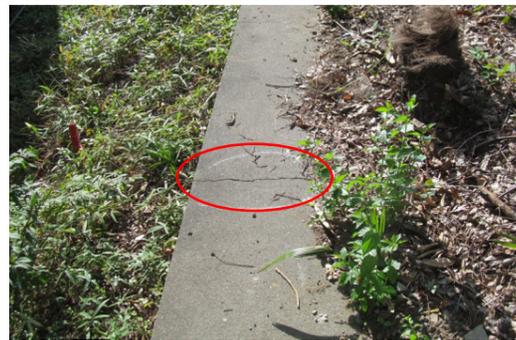
1 天端のひび割れ状況(8箇所)

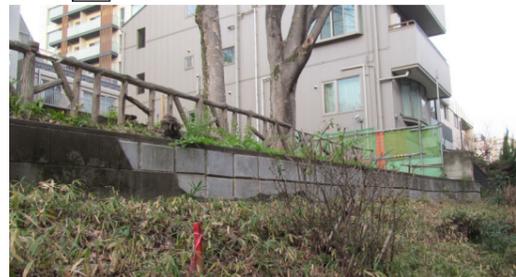
2 側面のコンクリートの剥がれ(約18m)

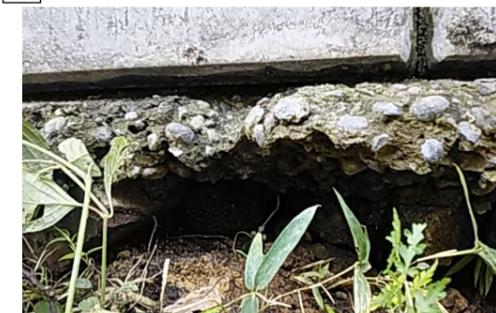
3 土留め下の空洞

(約1.8mにわたり最大20cm)

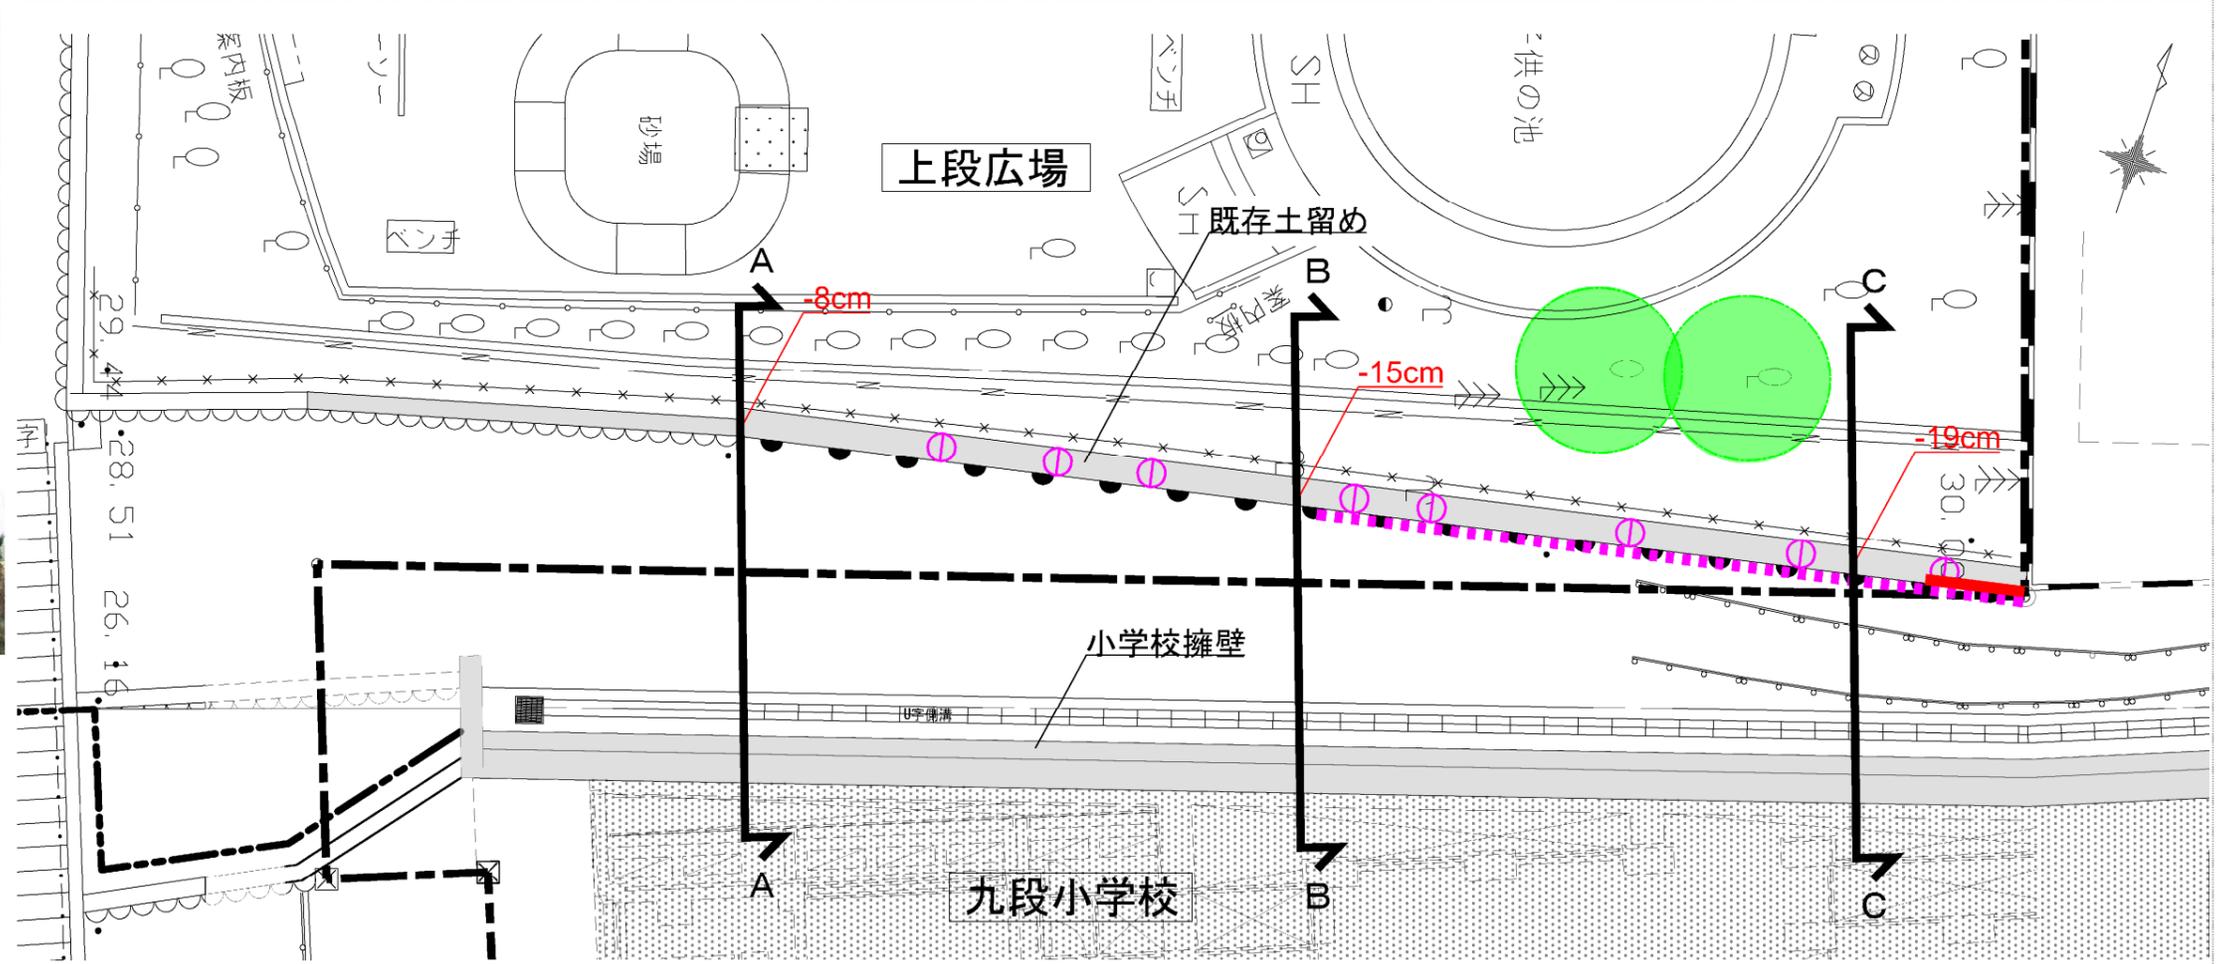
- ① : 1 天端のひび割れ箇所(8箇所)
- ② : 2 側面のコンクリート剥がれ範囲
- ③ : 3 土留め下の空洞範囲
- cm : 4 天端の沈下状況(2022年9月測量値-2015年11月測量値)

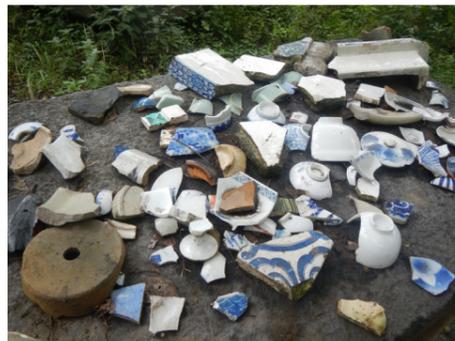
- ・公園改修工事に先立ち行った土質調査において、上段広場において想定していた支持力に満たない箇所が存在することがわかり、設置する施設の構造等の確認見直しを行いました。
- ・また撤去工事において土壌内に瓦礫やコンクリート塊が埋まっていることも確認され、以下の理由から、対応するための時間を確保しています。
 - ・土壌に混ざっている瓦礫やコンクリート塊は分別処理を行う必要があること。
 - ・以前縁石として設置されていたレンガ（第22回協議会にて報告）が見つかったことがあり、今後も同様の埋設物等が見つかった場合には、保全方法や活用方法について検討しながら工事を進めていく必要があること。
 - ・新たに井戸らしき縦穴が見つかり、そのような場合は専門家の立会い等を行い、安全に処理する必要があること。

撤去工事時に出てきた瓦礫類

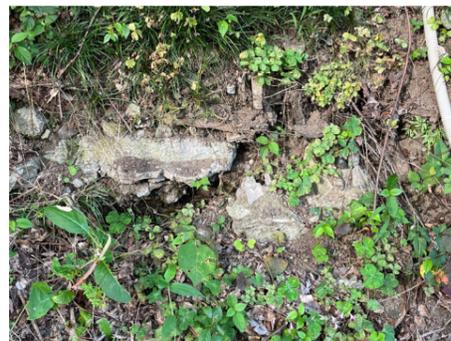
土壌中のコンクリート塊の状況

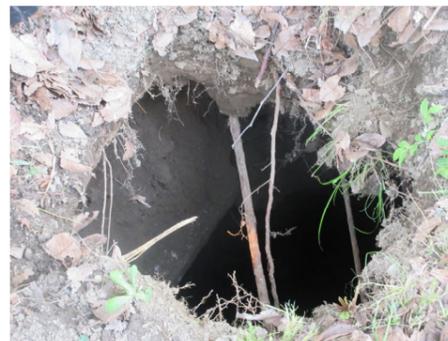
井戸らしき縦穴（深さ約7m）
