#### (4) 常盤橋解体調査

常盤橋は、平成23年（2011）の東日本大震災で被災し、アーチ下部に亀裂が入り全体にゆがみが生じる状態となったため、平成25年度から令和2年度にかけて修理工事を実施した。修理工事のために実施した解体調査により以下が明らかになった。

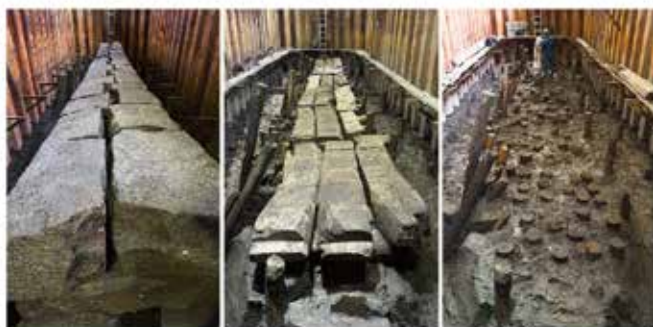
図 2-36 基礎構造（左：巻出石 中：捨土台 右：地形杭）

基礎構造は江戸の伝統技法である十露盤基礎が採用されていた。河床に直径φ5～7寸（φ15～21cm）程度の地形杭を1尺5寸～2尺（約45～60cm）の間隔で群杭状に打ち込み地盤を改良し、その上部に十露盤木と呼ばれる巾8寸・厚5寸前後、長4.5～(6)尺（巾24cm・厚15cm前後、長1.4～1.8m）の角材を筏状に渡し、さらに捨土台と呼ばれる巾1.5尺・厚6寸前後、長8～10尺（巾45cm・厚18cm前後、長：2.4～3.0m）を井桁状に重ねることで、石橋全体の荷重をまんべんなく地盤へ伝達するための木質の耐圧盤を構築し、その天

端面に根石を数段重ね、アーチを巻き出していた。

根石は、左・右岸橋台部では3段、中央橋脚部では4段からなり、最上段の根石は天端面に角度をつけた巻出石とし、その天端面よりアーチの起点としていた。

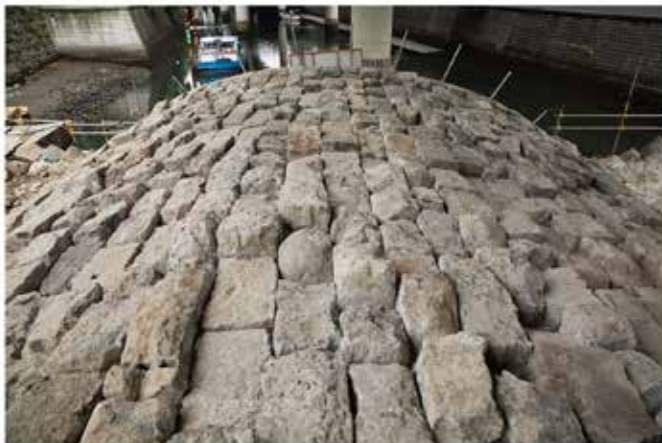
図 2-37 不揃いなアーチ輪石

輪石の成は、見掛け上は1尺6寸5分（約50cm）程度で、小石川門の石垣転用材で構成されており、成形された外観とは異なり内部は不揃いで、軸力の健全な伝達面は石材同士の接触面（合端面）の川側から約3/5程度（約30cm）の高さまでであった。また、中には控え長が十分に確保されていない石や逆台形形状の石も含まれ、潜在的に弱点を抱えた構造であることが解体調査によりわかった【図2-37・41】。

復旧では控え不足の欠点を補う対策として、控え

どうしの空隙部に和紙による縁切りを行った後、割木端材を小端立てにし、間隙に高強度モルタルを充填し軸力伝達の補強をした。

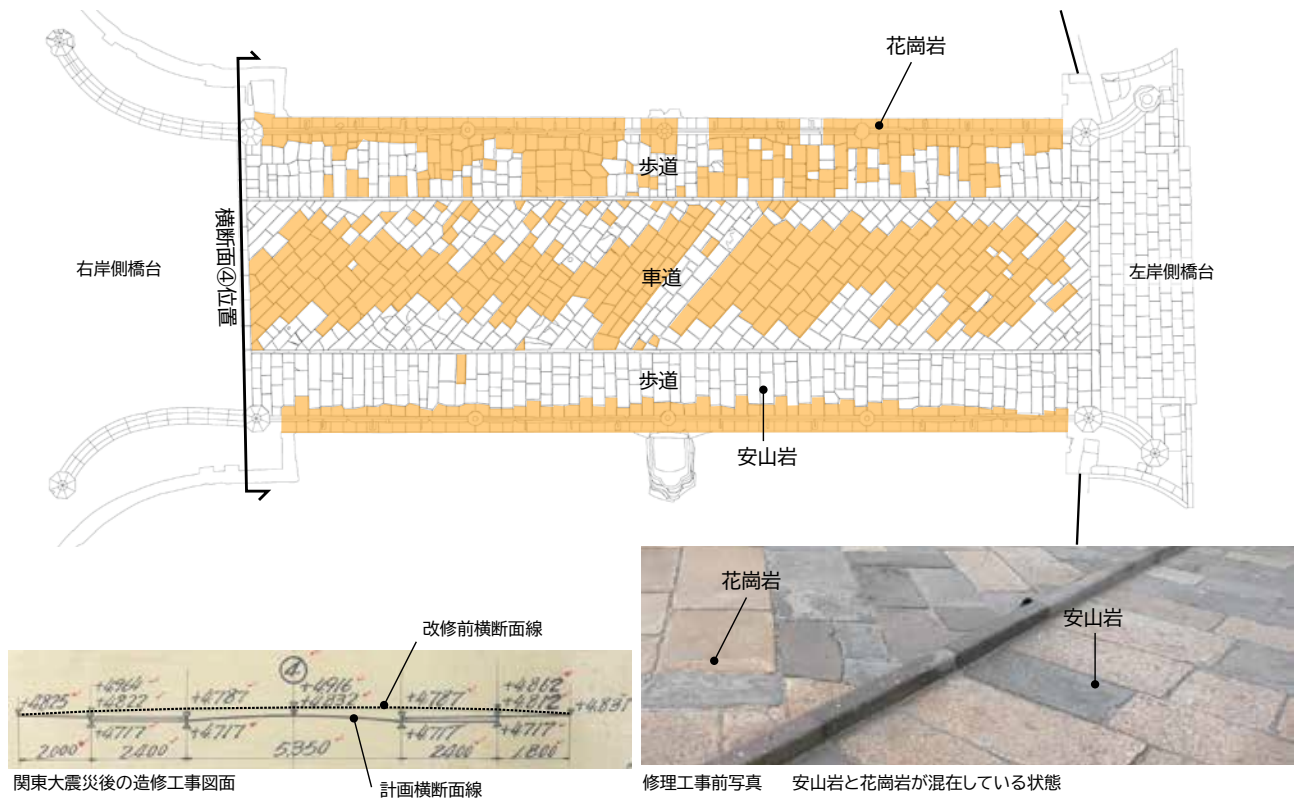
図 2-38 関東大震災後の敷石修理

路面横断勾配は、車道部で約3%、歩道部で約1%（地覆側へ）をとり、歩車道ともに厚6寸～1尺（18～30cm）の敷石で舗装されている。約45度の角度で斜め敷きにされた車道部は、かつては花崗岩のみで敷かれ、平行敷きの歩道部は端部を花崗岩、それ以外を安山岩とする明確な敷き分けがなされていたが、改修によって敷き替えられ石材が混在していた状態を当初の敷き分けに復元した【図2-38】。

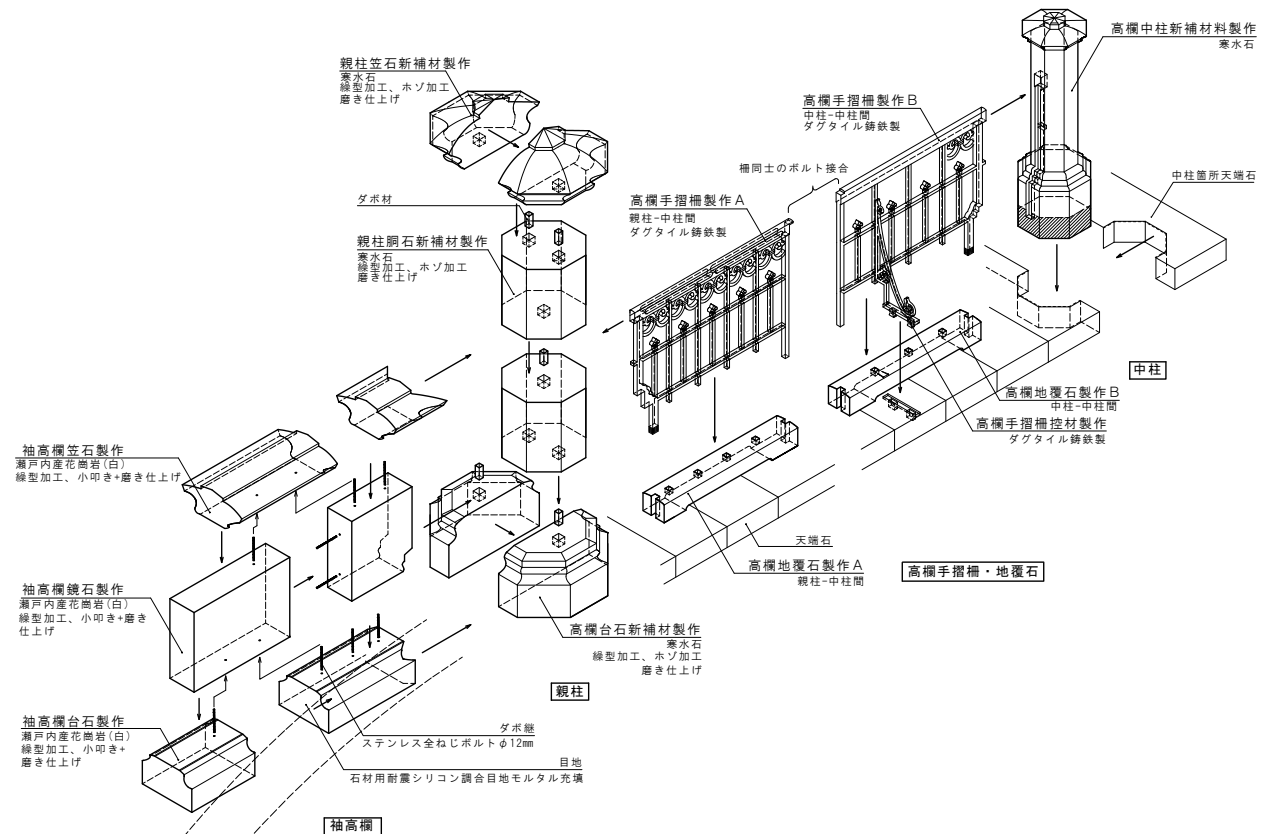
図 2-40 高欄の構成

高欄は寒水石による親柱・中柱、唐草・花卉をモチーフにした鋳物の手摺柵とそれを支持する地覆石、袖之間の笠石・鏡石・台石による袖高欄から成る【図2-40】。

親柱は白色の大理石による台石、胴石、笠石で構成され、それぞれに太柄による振れ止めが施されていた。修理前は表面にモルタルによる補修が行われ、下地の付着を補助するための研り痕が多数みられた。破損程度に応じて接石、亀裂補修、擬石補修などの修理を行なった。なお、コンクリートで作られた1本は大理石製に復した。

修理前の高欄手摺柵は戦後、応急的に形鋼の組み合わせで取り付けられ、経年による腐食や劣化による強度不足をきたし、形状も築造当初と大きく異なるため耐候性鋳物で当初形状に復元した。

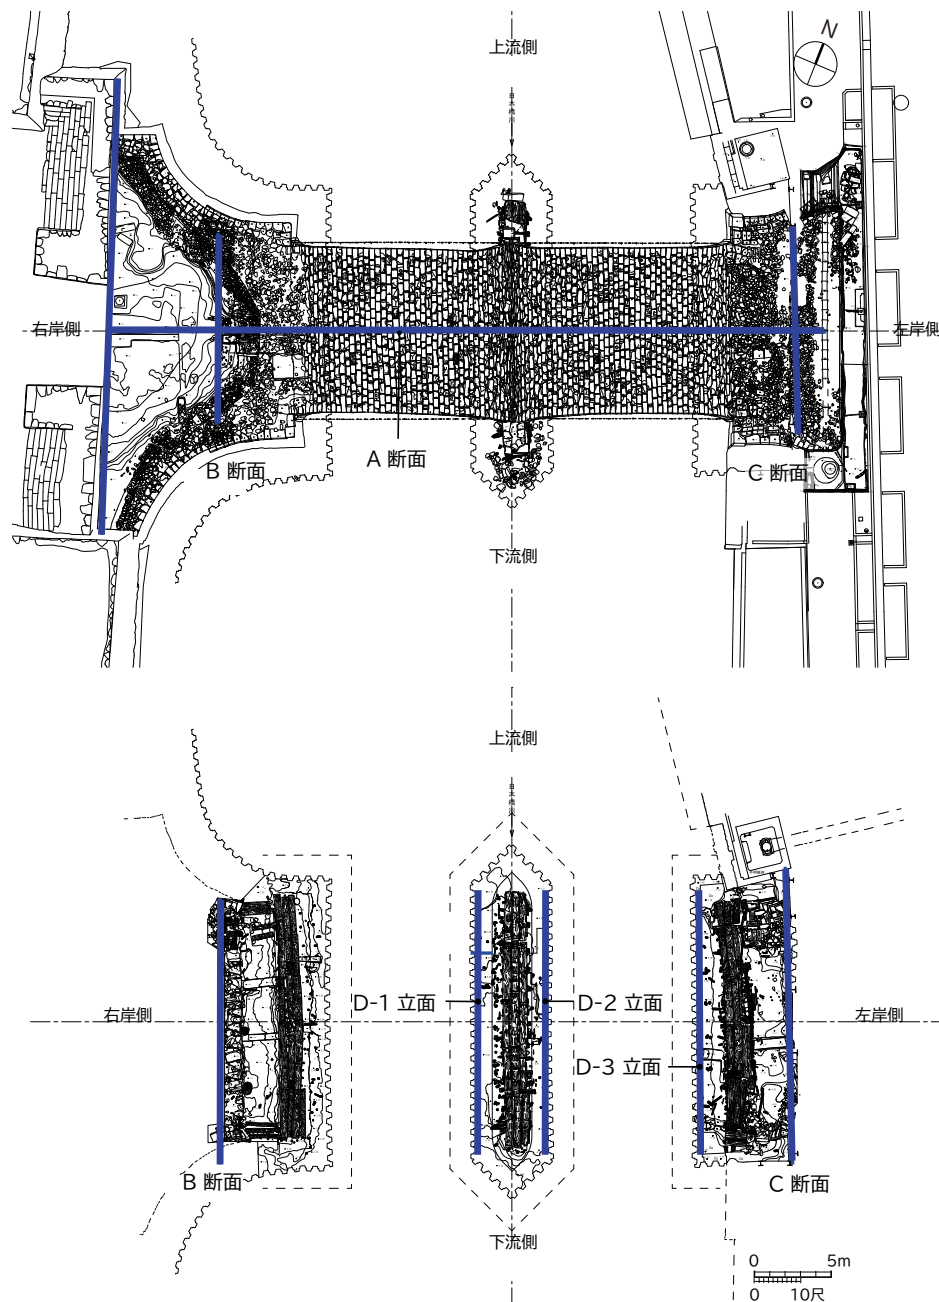
図 2-41 常磐橋下部の発掘調査箇所（模式図）

解体修理工事が行われた常磐橋の下部においても、近世前期から昭和初期までの各時代の遺構が重なり合うようにして残されている状況が確認されている。遺構確認を目的として堆積土などの調査を行った箇所は【図2-41】のとおりである。

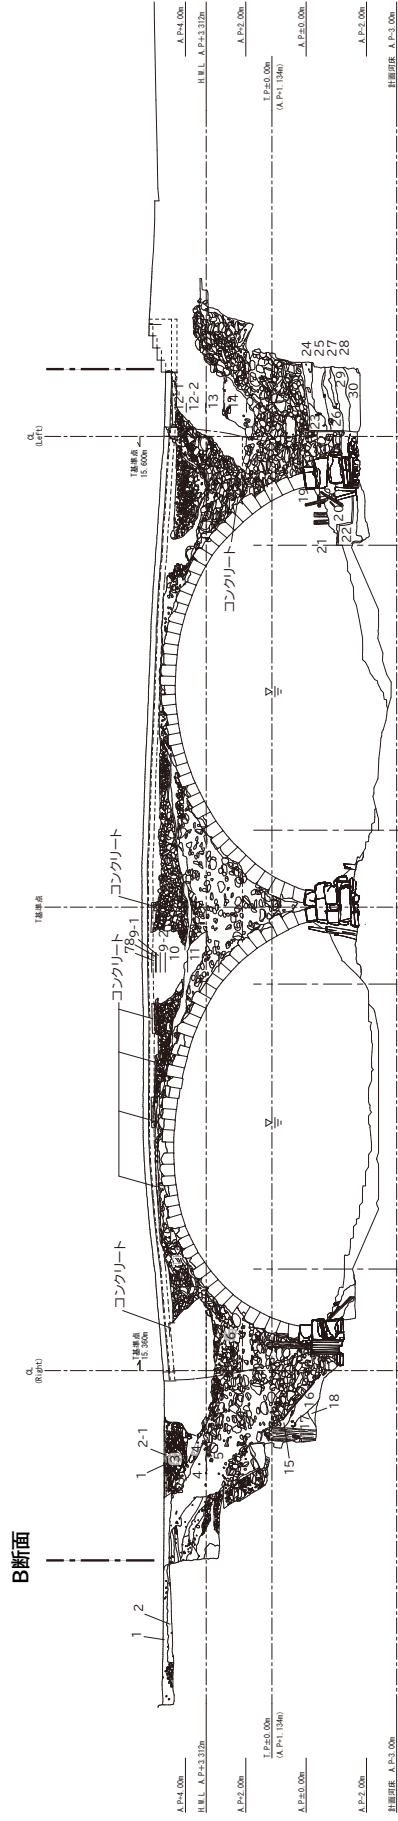
図2-43 縦断面 (A断面) 土層図

常磐橋縦断方向のA断面のうち右岸域常磐橋橋台内では、常磐橋基底部裏側から斜めに切り込んだ土層が確認された。この層は江戸時代橋台石垣の上部を解体して明治期常磐橋の橋台石垣を構築した痕跡である。

常磐橋の基礎のうち捨土台および根石は、その背面に江戸時代の橋脚が密着していることから、旧橋脚を常磐橋の土台背面の抑えとして残しながら常磐橋基礎を構築したことが確認された。常磐橋基礎の前面には自然堆積のシルト層上に河川堆積物が確認され、地山上に木杭等が打ち込まれたことから、ある程度止水をして基礎を築いたと推定される。
