(3) 人への影響

表 6-1(1) ルート1の調査結果一覧

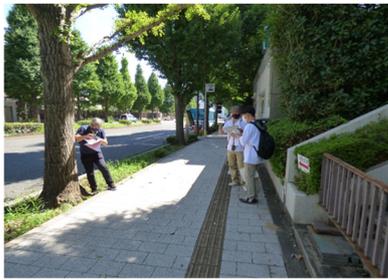
地点	スコア	写真	調査時点の地点概要	評価理由
1-0	1.2

<p>【場所】 国会議事堂前駅4出入口付近</p> <p>【周辺の状況】</p> <ul style="list-style-type: none"> ・コンクリート舗装 ・街路樹があり、木陰ができています ・ビル影ができています ・全体的に日影となっている 	<ul style="list-style-type: none"> ・木陰がある ・微量の風が吹いている
1-1	2.7

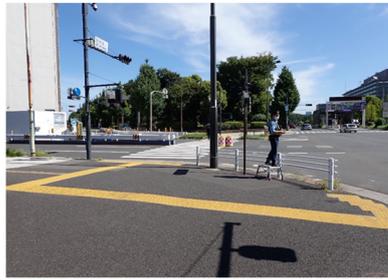
<p>【場所】 財務省上交差点</p> <p>【周辺の状況】</p> <ul style="list-style-type: none"> ・アスファルト舗装 ・陽を遮る構造物等はない ・全体的に日向となっている 	<ul style="list-style-type: none"> ・日影が無い
1-2	1.4

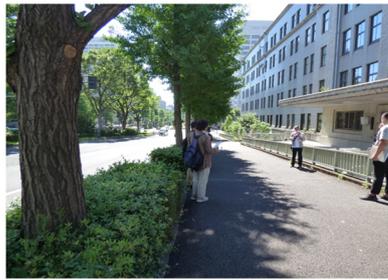
<p>【場所】 財務省北側</p> <p>【周辺の状況】</p> <ul style="list-style-type: none"> ・アスファルト舗装 ・街路樹があり、木陰ができています ・その他、陽を遮る構造物等はない ・歩道の一部が日影となっている 	<ul style="list-style-type: none"> ・木陰がある ・微量の風が吹いている
1-3	1.1

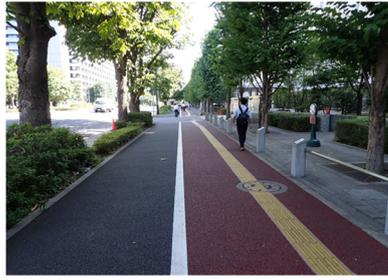
<p>【場所】 霞が関駅A9出入口付近</p> <p>【周辺の状況】</p> <ul style="list-style-type: none"> ・アスファルト舗装 ・街路樹があり、木陰ができています ・ビル影ができています ・全体的に日影となっている 	<ul style="list-style-type: none"> ・ビル影がある
1-4	1.3

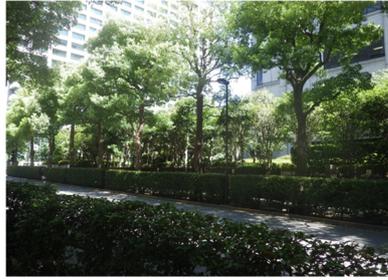
<p>【場所】 霞が関駅A5出入口付近</p> <p>【周辺の状況】</p> <ul style="list-style-type: none"> ・アスファルト舗装 ・街路樹があり、道路全体に木陰ができています ・ビル影ができています ・全体的に日影となっている 	<ul style="list-style-type: none"> ・木陰がある

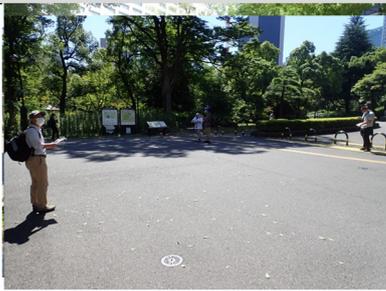
地点	スコア	写真	調査時点の地点概要	評価理由
1-5	2.6

<p>【場所】 日比谷公園（霞門付近）</p> <p>【周辺の状況】</p> <ul style="list-style-type: none"> ・アスファルト舗装 ・植栽があり、一部に木陰ができています ・その他、陽を遮る構造物党派ない ・全体的に日向となっている 	<ul style="list-style-type: none"> ・日影が少ない ・風が吹いている
1-6	2.4

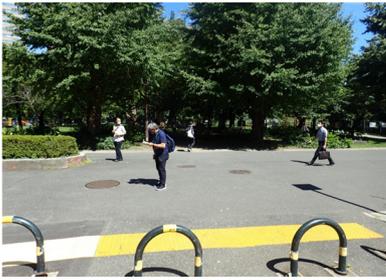
<p>【場所】 日比谷公園（梅林付近）</p> <p>【周辺の状況】</p> <ul style="list-style-type: none"> ・アスファルト舗装 ・植栽があり、一部に木陰ができています ・その他、陽を遮る構造物等はない ・全体的に日向となっている 	<ul style="list-style-type: none"> ・日影が無い ・風が吹いている
1-7	1.2

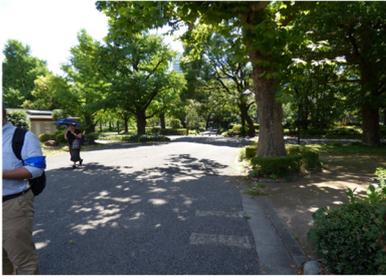
<p>【場所】 日比谷公園（陳列場前）</p> <p>【周辺の状況】</p> <ul style="list-style-type: none"> ・アスファルト舗装 ・植栽があり、木陰ができています ・その他、陽を遮る構造物等はない ・全体的に日影となっている 	<ul style="list-style-type: none"> ・木陰がある ・風が吹いている
1-8	2.6

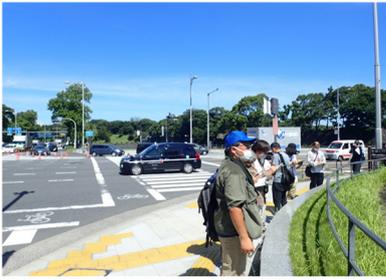
<p>【場所】 祝田橋交差点</p> <p>【周辺の状況】</p> <ul style="list-style-type: none"> ・コンクリート舗装 ・芝地がある ・陽を遮る構造物等はない ・水辺環境（お堀）がある ・全体的に日向となっている 	<ul style="list-style-type: none"> ・日影がない ・風が吹いている ・水辺がある
1-9	2.7

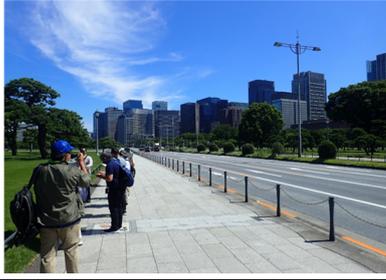
<p>【場所】 内堀通り</p> <p>【周辺の状況】</p> <ul style="list-style-type: none"> ・コンクリート舗装 ・芝、樹木等の植栽がある（越後長岡藩牧野家上屋敷跡） ・陽を遮る構造物等はない ・全体的に日向となっている 	<ul style="list-style-type: none"> ・日影がない ・道路からの照り返し ・風が吹いている

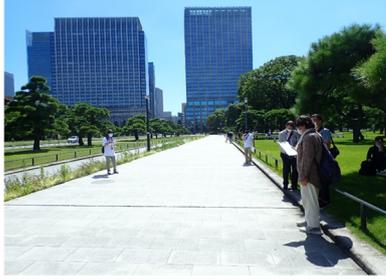
1-10	2.8

<p>【場所】 皇居前鍛冶橋線</p> <p>【周辺の状況】</p> <ul style="list-style-type: none"> ・コンクリート舗装 ・芝、樹木等の植栽がある ・陽を遮る構造物等はない ・全体的に日向となっている 	<ul style="list-style-type: none"> ・日影がない ・風が吹いている
