第1回 九段小学校・幼稚園施設整備検討協議会 次第

平成24年7月17日

5-3. 基礎調査の概要

5-4. 建物の課題

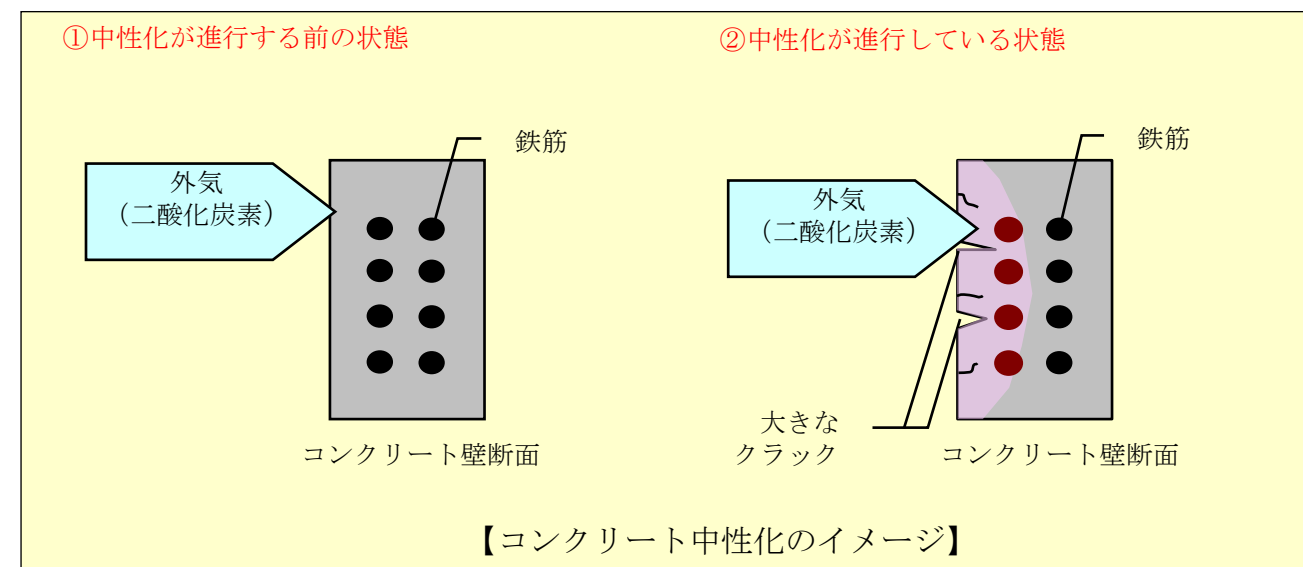
・コンクリートの中性化について

平成 21 年度の耐震診断時に比べコンクリートの中性化が進んでいたため、補修工事を行う必要があります。コンクリートはもともとアルカリ性ですが、外気の二酸化炭素に触れ、クラック (ひび割れ) からコンクリートの中性化が進行します。コンクリートの中性化の範囲が鉄筋にまでおよぶと鉄筋が錆びてしまい建物の強度を落とす原因となってしまいます。

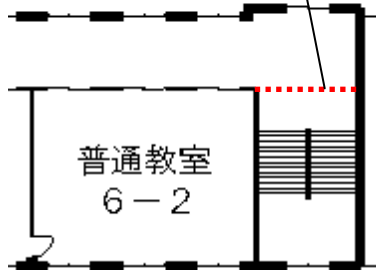
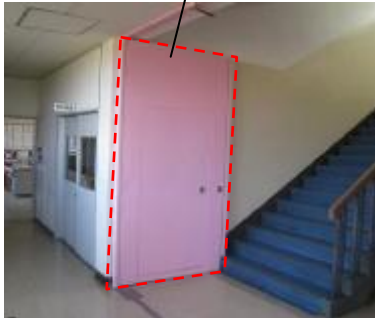
- ・防火区画について (建築基準法に定められた区画で、火災時に火災が急激に燃え広がることを防ぐためのもの)

| 防火区画 | 防火区画がなされていない。 シッターや防火扉が必要 | 現行法規に準じて防火区画となっている。 火災時に扉が閉まる |

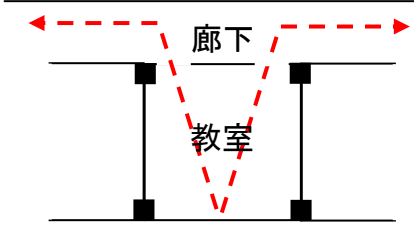
- ・避難経路について (火災時に建物外に避難する経路)

| 避難経路 | 一部の教室では1方向避難となっている。 | 2方向避難が設けられ、より安全性が高い。 |

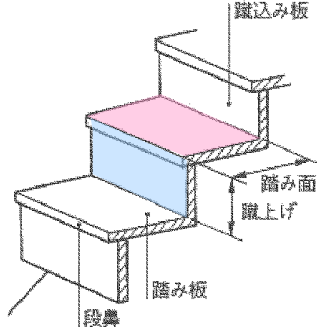
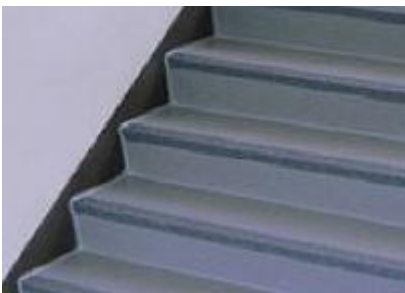
- ・階段の段差について

| 階段 | 蹴上・踏面が現行法規に適合していない。(階段の勾配がきつい) <ul style="list-style-type: none"> ・九段小学校の階段寸法 蹴上 : 16.5cm 踏面 : 28cm | 小さな子どもたちにも使いやすいように、ゆるやかな階段となっている。 <ul style="list-style-type: none"> ・基準寸法 (小学校) 蹴上 : 16cm 以下 踏面 : 26cm 以上 |

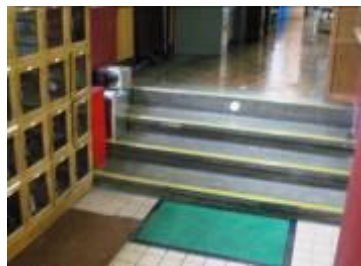
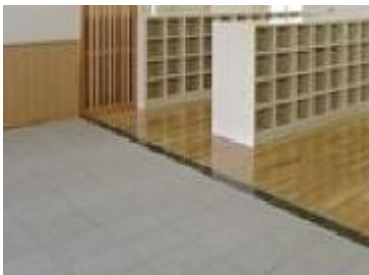
- ・バリアフリーについて

| バリアフリー | 昇降口と1階の床に段差があり、階段での上り下りになっている。(バリアフリーになっていない) | 段差のない室内となっている。 |

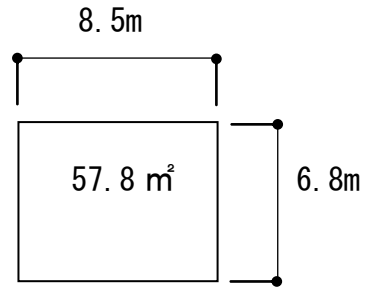
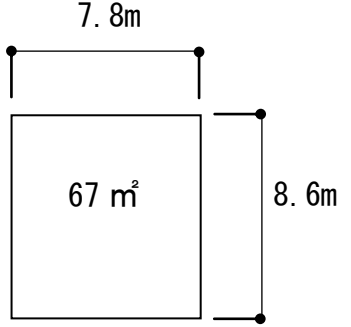
| 教室の面積 | <p>収納スペース等が不足し、教室が手狭になっている。</p> | <p>生徒の人数に応じた広さが確保できる。</p> |
| | <p>【九段小の普通教室】</p> | <p>【富士見小の普通教室】</p> |

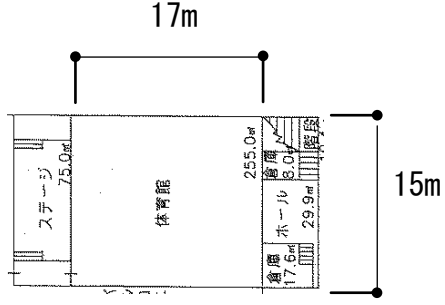
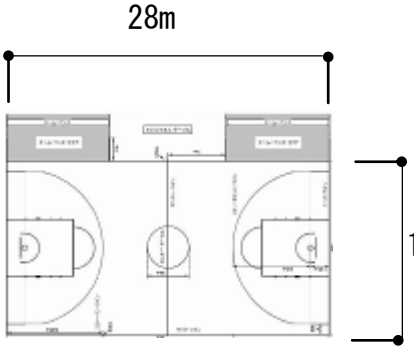
| <p>体育館</p> | <p>体育館が狭く、公式のバスケットコートが配置できておらず、更衣室も整備されていない。</p> <p>【九段小学校体育館】</p> | <p>公式のバスケットコートや更衣室などが整備されている。</p> <p>【公式バスケットコート】</p> |

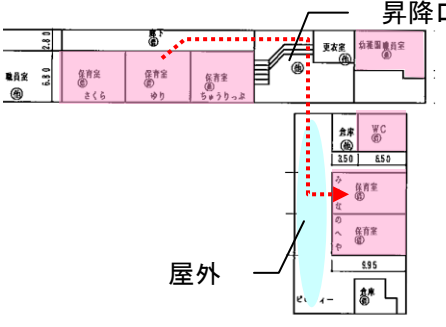
| <p>幼稚園の諸室への移動</p> | <p>遊戯室やトイレが屋外からの出入りとなっている。</p> | <p>すべての諸室は屋内で移動できる動線となっている。</p> |

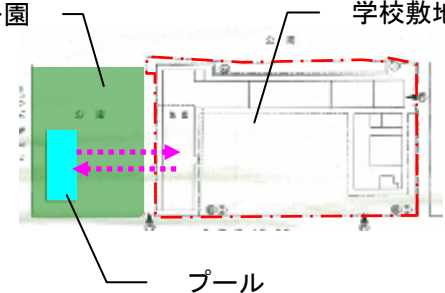
| <p>プール</p> | <p>敷地外に整備されているため、動線や防犯上望ましくない。</p> | <p>敷地内に整備されている。</p> |
