第4回 九段小学校・幼稚園施設整備検討協議会 次第

平成24年12月10日

安全・安心な校舎及び教育環境整備の中間まとめ

資料ー1 安全・安心な校舎及び教育環境整備の中間まとめ

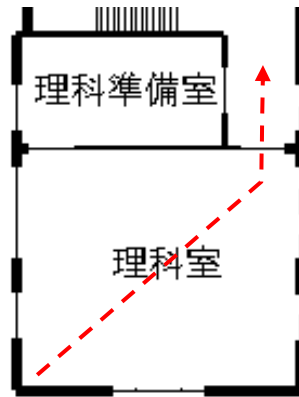
< 現状の理科室 >

- 設計当時は、2方向避難の考えがなかったため、現在の校舎には2方向の避難口が設けられていない部屋（理科室、図書室、家庭科室）があります。
- 収納する倉庫が不足しているため備品が廊下に並んでいます。災害時に児童が安全に避難できる環境とする必要があります。

- 理科室、図書室、家庭科室について、安全な避難動線を確認することが望まれます。
- 下図のように廊下を設置すると、教室や準備室面積が縮小してしまいます。（下記改修例の場合）
- 下図のような改修を行うには、壁の撤去が可能な構造上の確認をする必要があります。

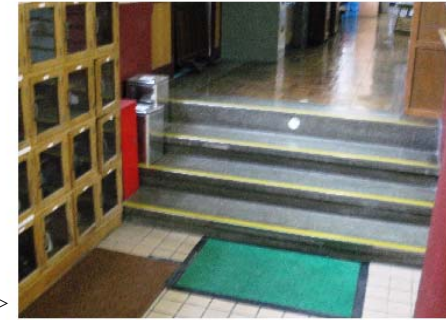
<現状の昇降口>

- ・昇降口に段差があることと、エレベーターが設置されていないことから、車いすでの施設利用が困難となっています。

- 【整備の方針】
  - ・段差の解消のみならず、地域の拠点となることも考慮し、ユニバーサルデザインに配慮した施設整備が望まれます。
- 【全面的保存案】
  - ・昇降口の段差を解消するには、スロープを設置する必要がありますが、児童の下駄箱も設置されていることから、スペースの確保が困難となります。
- 【復元的保存案】
  - ・新築のため、バリアフリーやユニバーサルデザインを取り入れた整備となります。

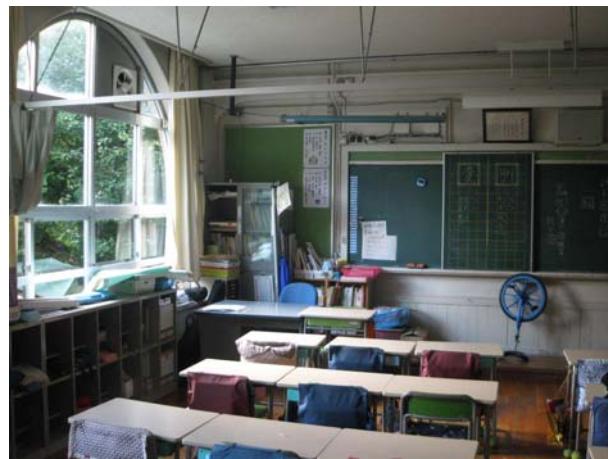
< 現状の普通教室 >

- ・現在の教室面積は58.1㎡しかないため、教卓が黒板の前に設置できず、横への設置となっています。
- ・収納スペースが足りず、廊下や机のわきのフックに荷物が大量に掛かっています。

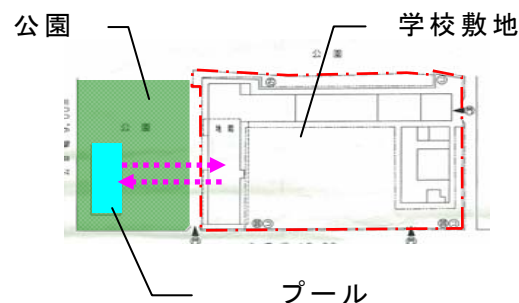
- ・現在のプールは学校敷地外に整備されているため動線や防犯上望ましくありません。
- ・プールへの移動に時間がかかることから、授業時間の確保にも課題が生じています。

- ・プールは学校敷地内に整備し、防犯性などの問題を解消します。
