千代田区景観まちづくり重要物件

ギャラリー蔵 (御茶ノ水ソラシティ)

指定日 2023 (令和 5) 年 3 月 30 日

竣工 1917 (大正 6) 年
2013 (平成 25) 年 改築

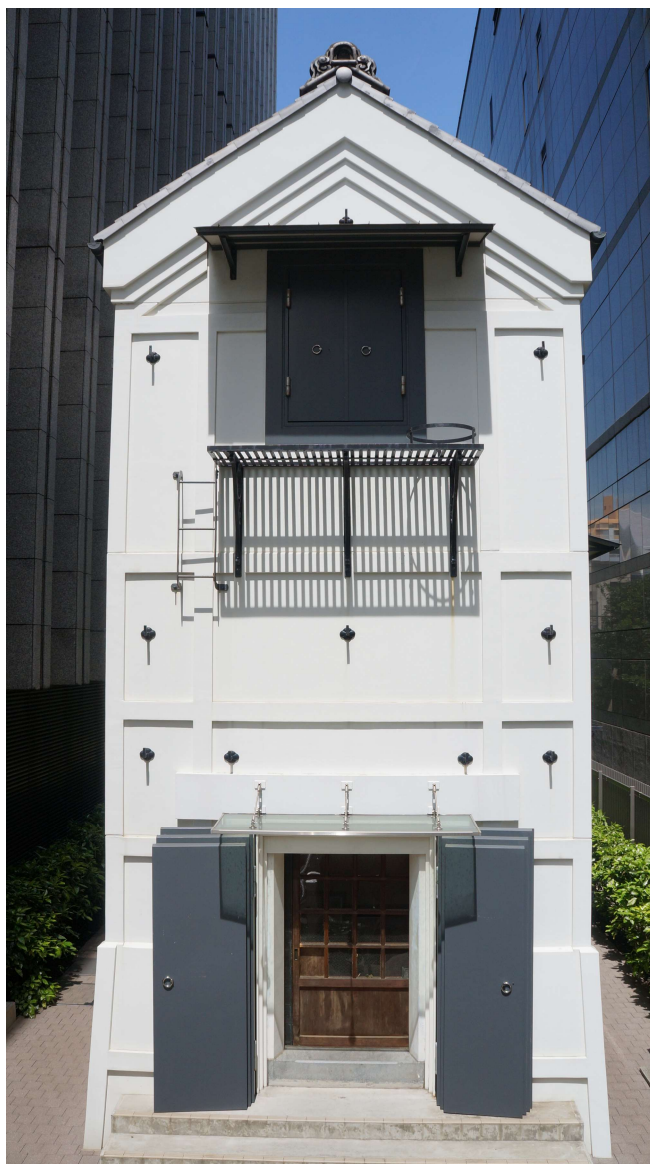
▲ギャラリー蔵

2010（平成22）年、再開発事業に伴い解体・移築されました。移築にあたり、この蔵の特徴である煉瓦組積造の構造は、現在の建築基準法に適合しないため、壁はRC造となり、3階建てから踊り場を持つ2階建てとなりました。

かつて煉瓦組積造に漆喰が塗られていた外壁は、RC造となり、軒蛇腹や目地、折れ釘などが再現されています。影盛と呼ばれる鬼瓦は、再使用されており、重厚感があります。

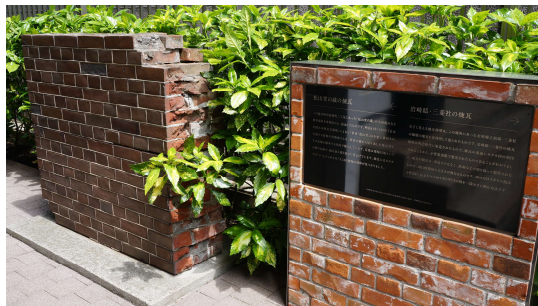
▲外壁に使用されていた覆輪目地の煉瓦が
展示されている
