第4章 熱分布調査

1. 地表面熱分布調査

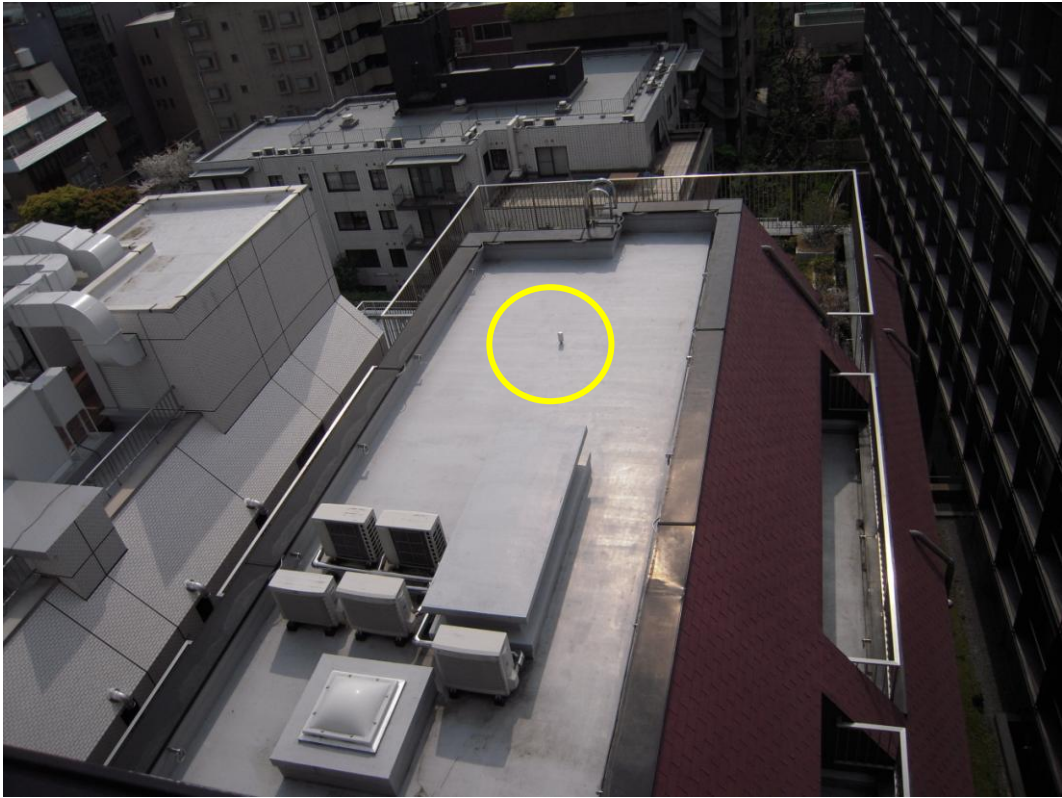
图 4-8 観測地点(1)

航空機 MSS 観測時の気象概況を把握するために、アメダスによる気温データを収集するとともに、千代田区内のビルの屋上 3 箇所に 8 月 13 日～27 日まで温度計を設置し、表面温度の連続観測を行った。観測地点 (1) は屋上のコンクリート上に設置し (図 4-8)、観測地点 (2) はビル屋上の南東に位置するコンクリート上に (図 4-9)、観測地点 (3) は最も高い、ビル屋上の貯水タンク上にそれぞれ設置した (図 4-10)。3 地点とも遮るものが少なく、できる限り終日日差しの当たる箇所を選定した。8 月 13 日～27 日までの屋上表面温度観測結果を図 4-11 に示し、航空機 MSS 観測日 (8 月 21 日) 前後の屋上表面温度変化を図 4-12 に示す。

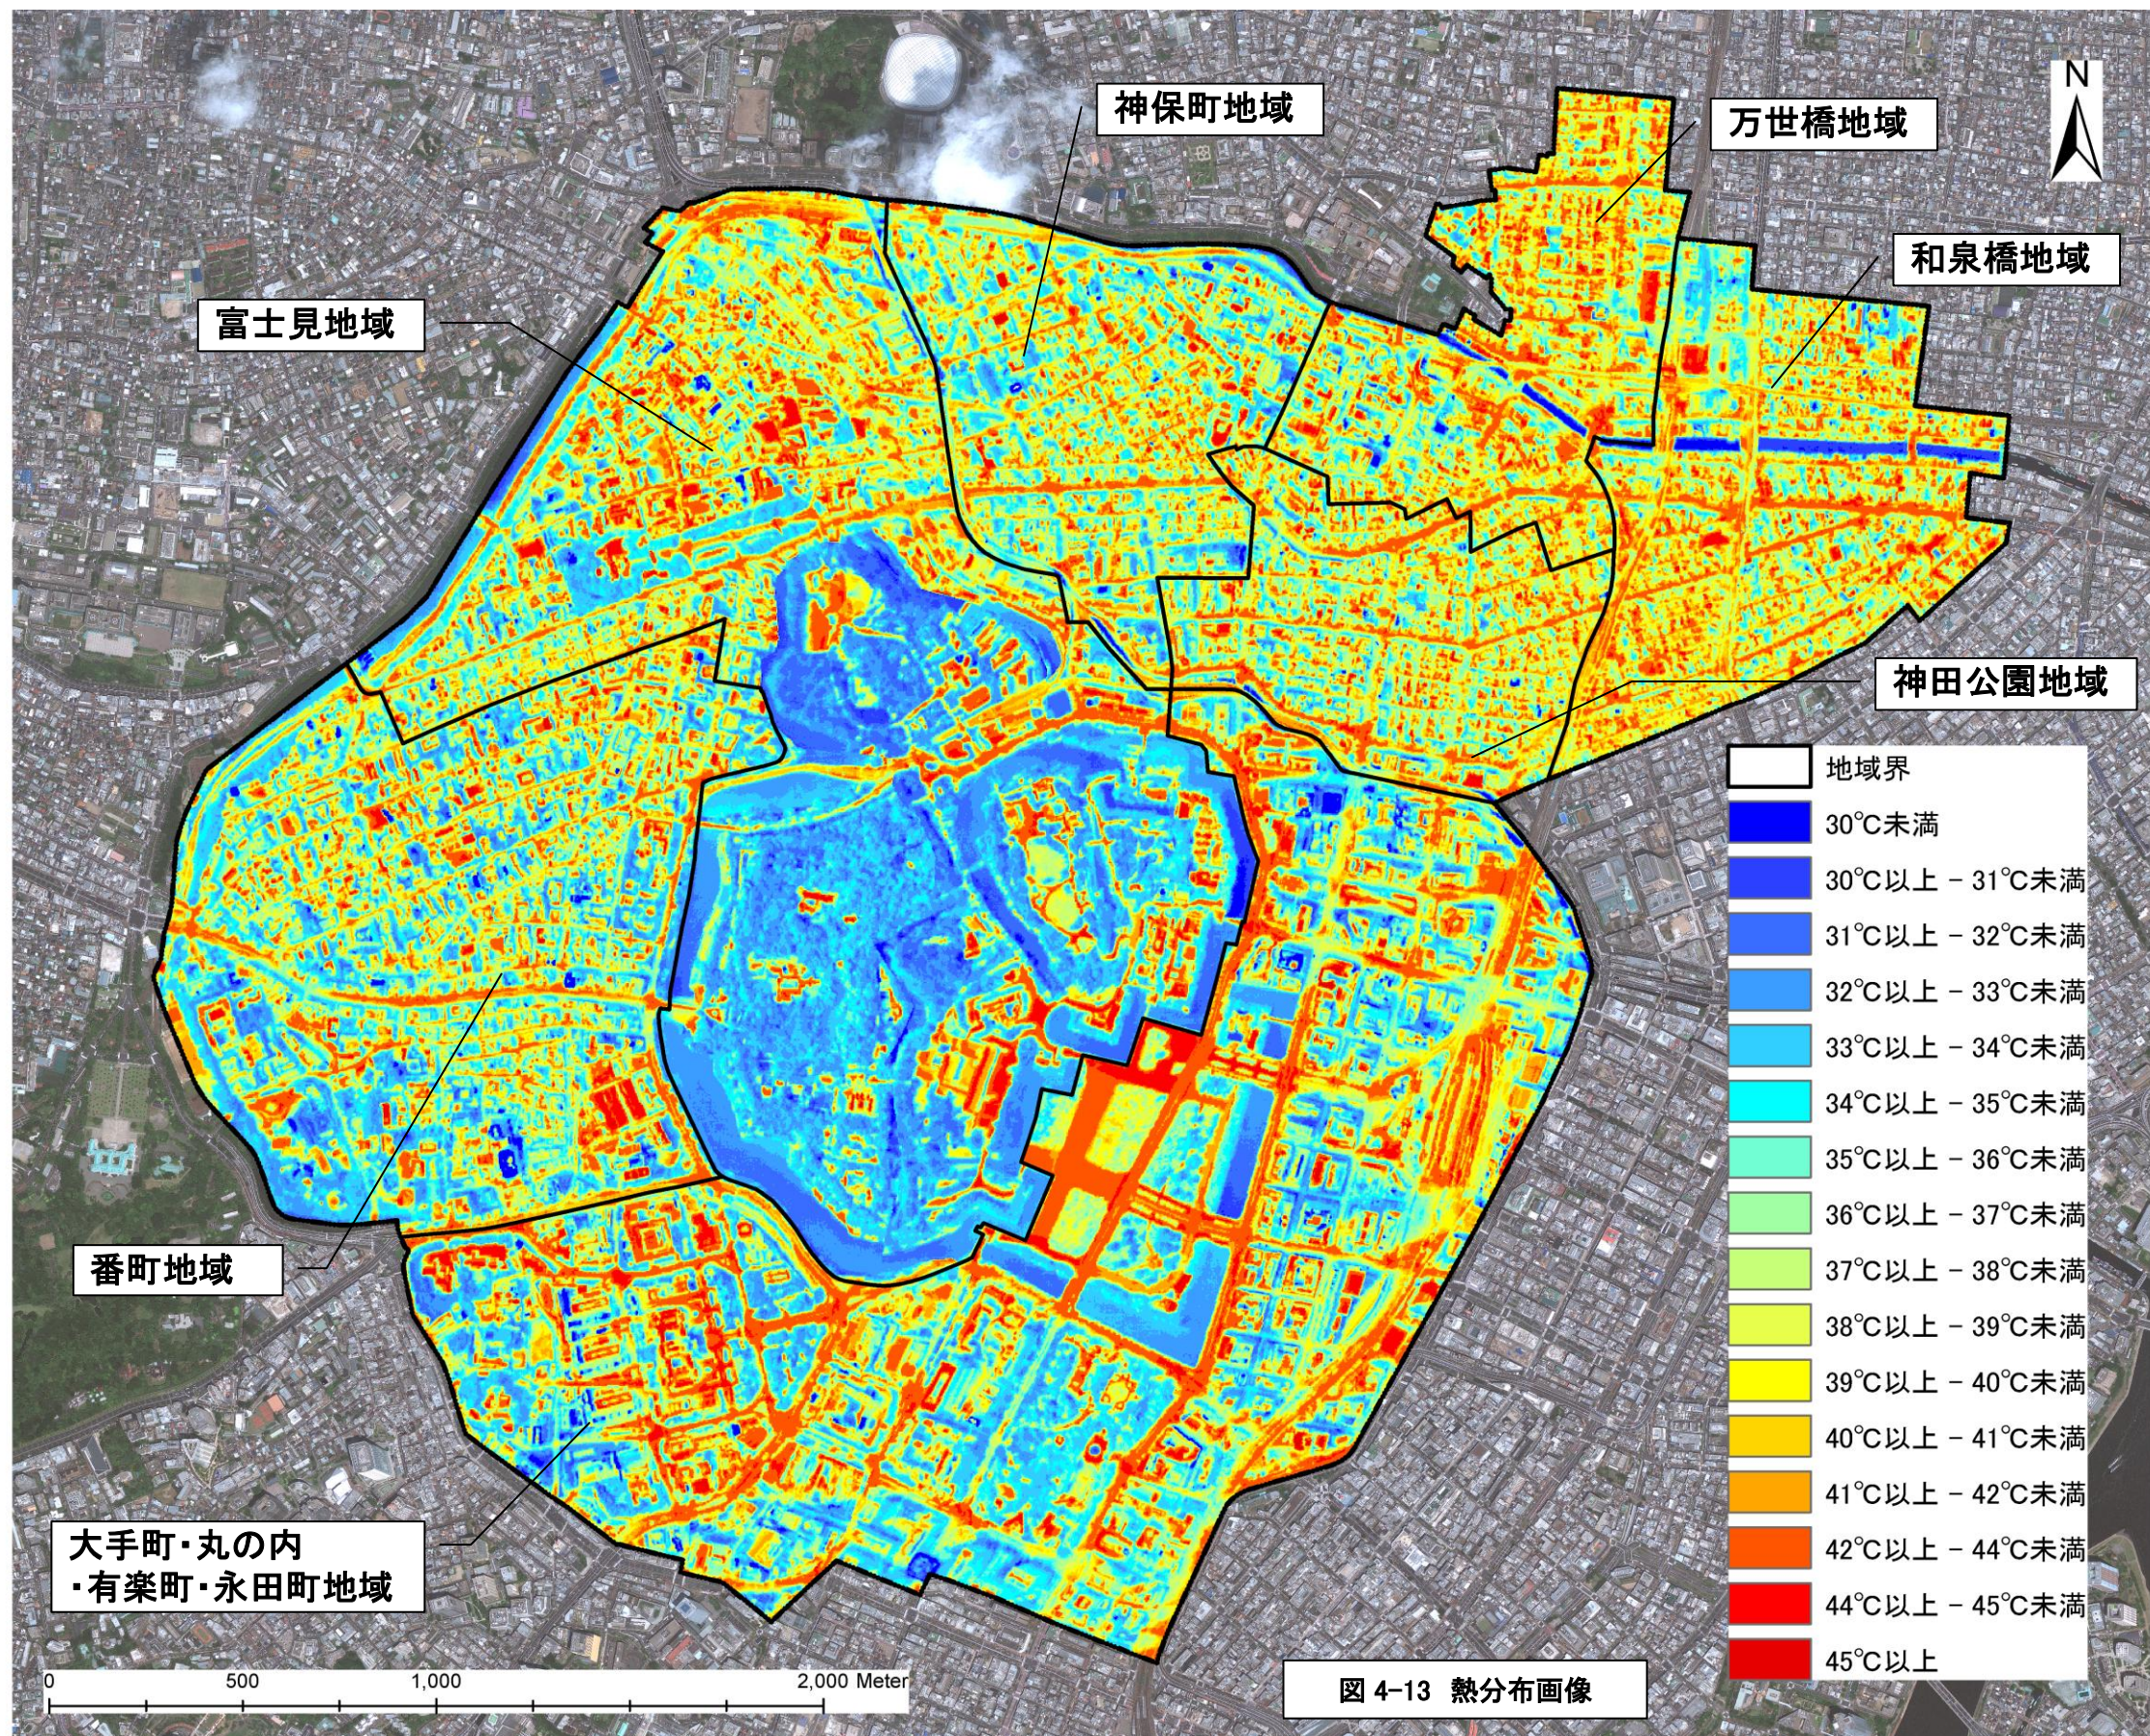
同期観測した地表面温度データを用いて補正した熱分布図を図 4-13 に示す。

千代田区の熱分布を概観すると、皇居の緑地を中心として大規模なクールアイランドを形成し、その周辺の大手町、丸の内、永田町から番町にかけての地域で地表面温度の低い箇所が多く分布する一方、神保町、万世橋、和泉橋地域など、区の北東に位置する地域で地表面温度が高いのが特徴である。

比較的地表面温度が低い区の南側の地域には、皇居外苑、日比谷公園、国会議事堂周辺、山王日枝神社周辺など、大規模な緑地が分布する。また、内堀、外堀などの水面も地表面温度が低くなっており、中でも神田川は、際だって低い地表面温度を示している。

高温を示す代表的な地物は、鉄道、道路、建物などで、概ね 39 度以上で、42 度以上となっている箇所も多い。
