千代田区橋梁長寿命化修繕計画

第2回改定版

千代田区

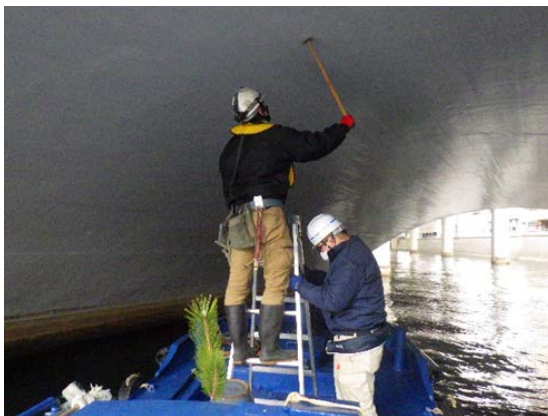
写真 § 2.① 船舶を使った打音点検

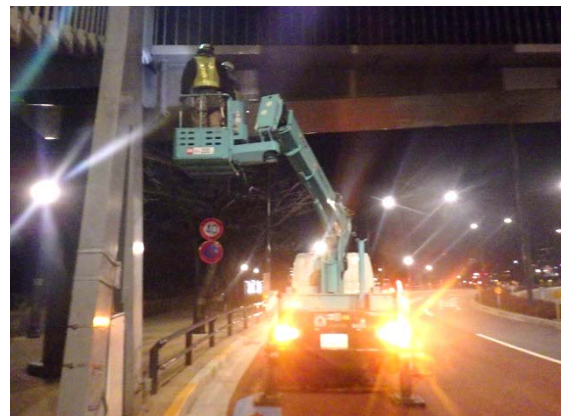
写真 § 2.② 高所作業車を使った目視点検

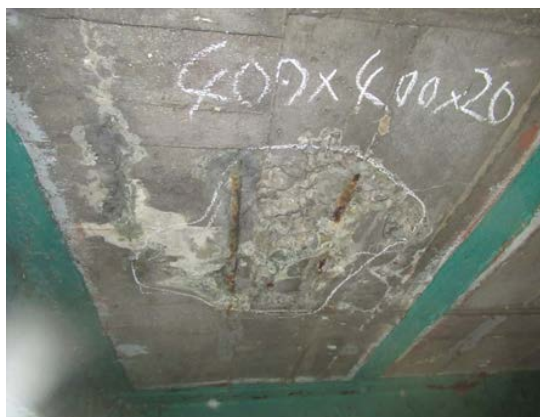
写真 § 2.③ 後楽橋 床版剥離・鉄筋露出

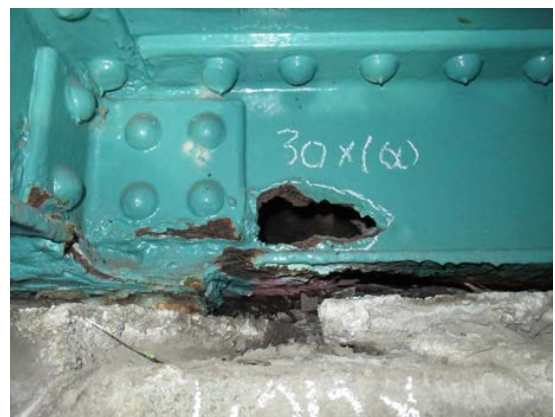
写真 § 2.④ 雉子橋 横桁腐食、変形・欠損

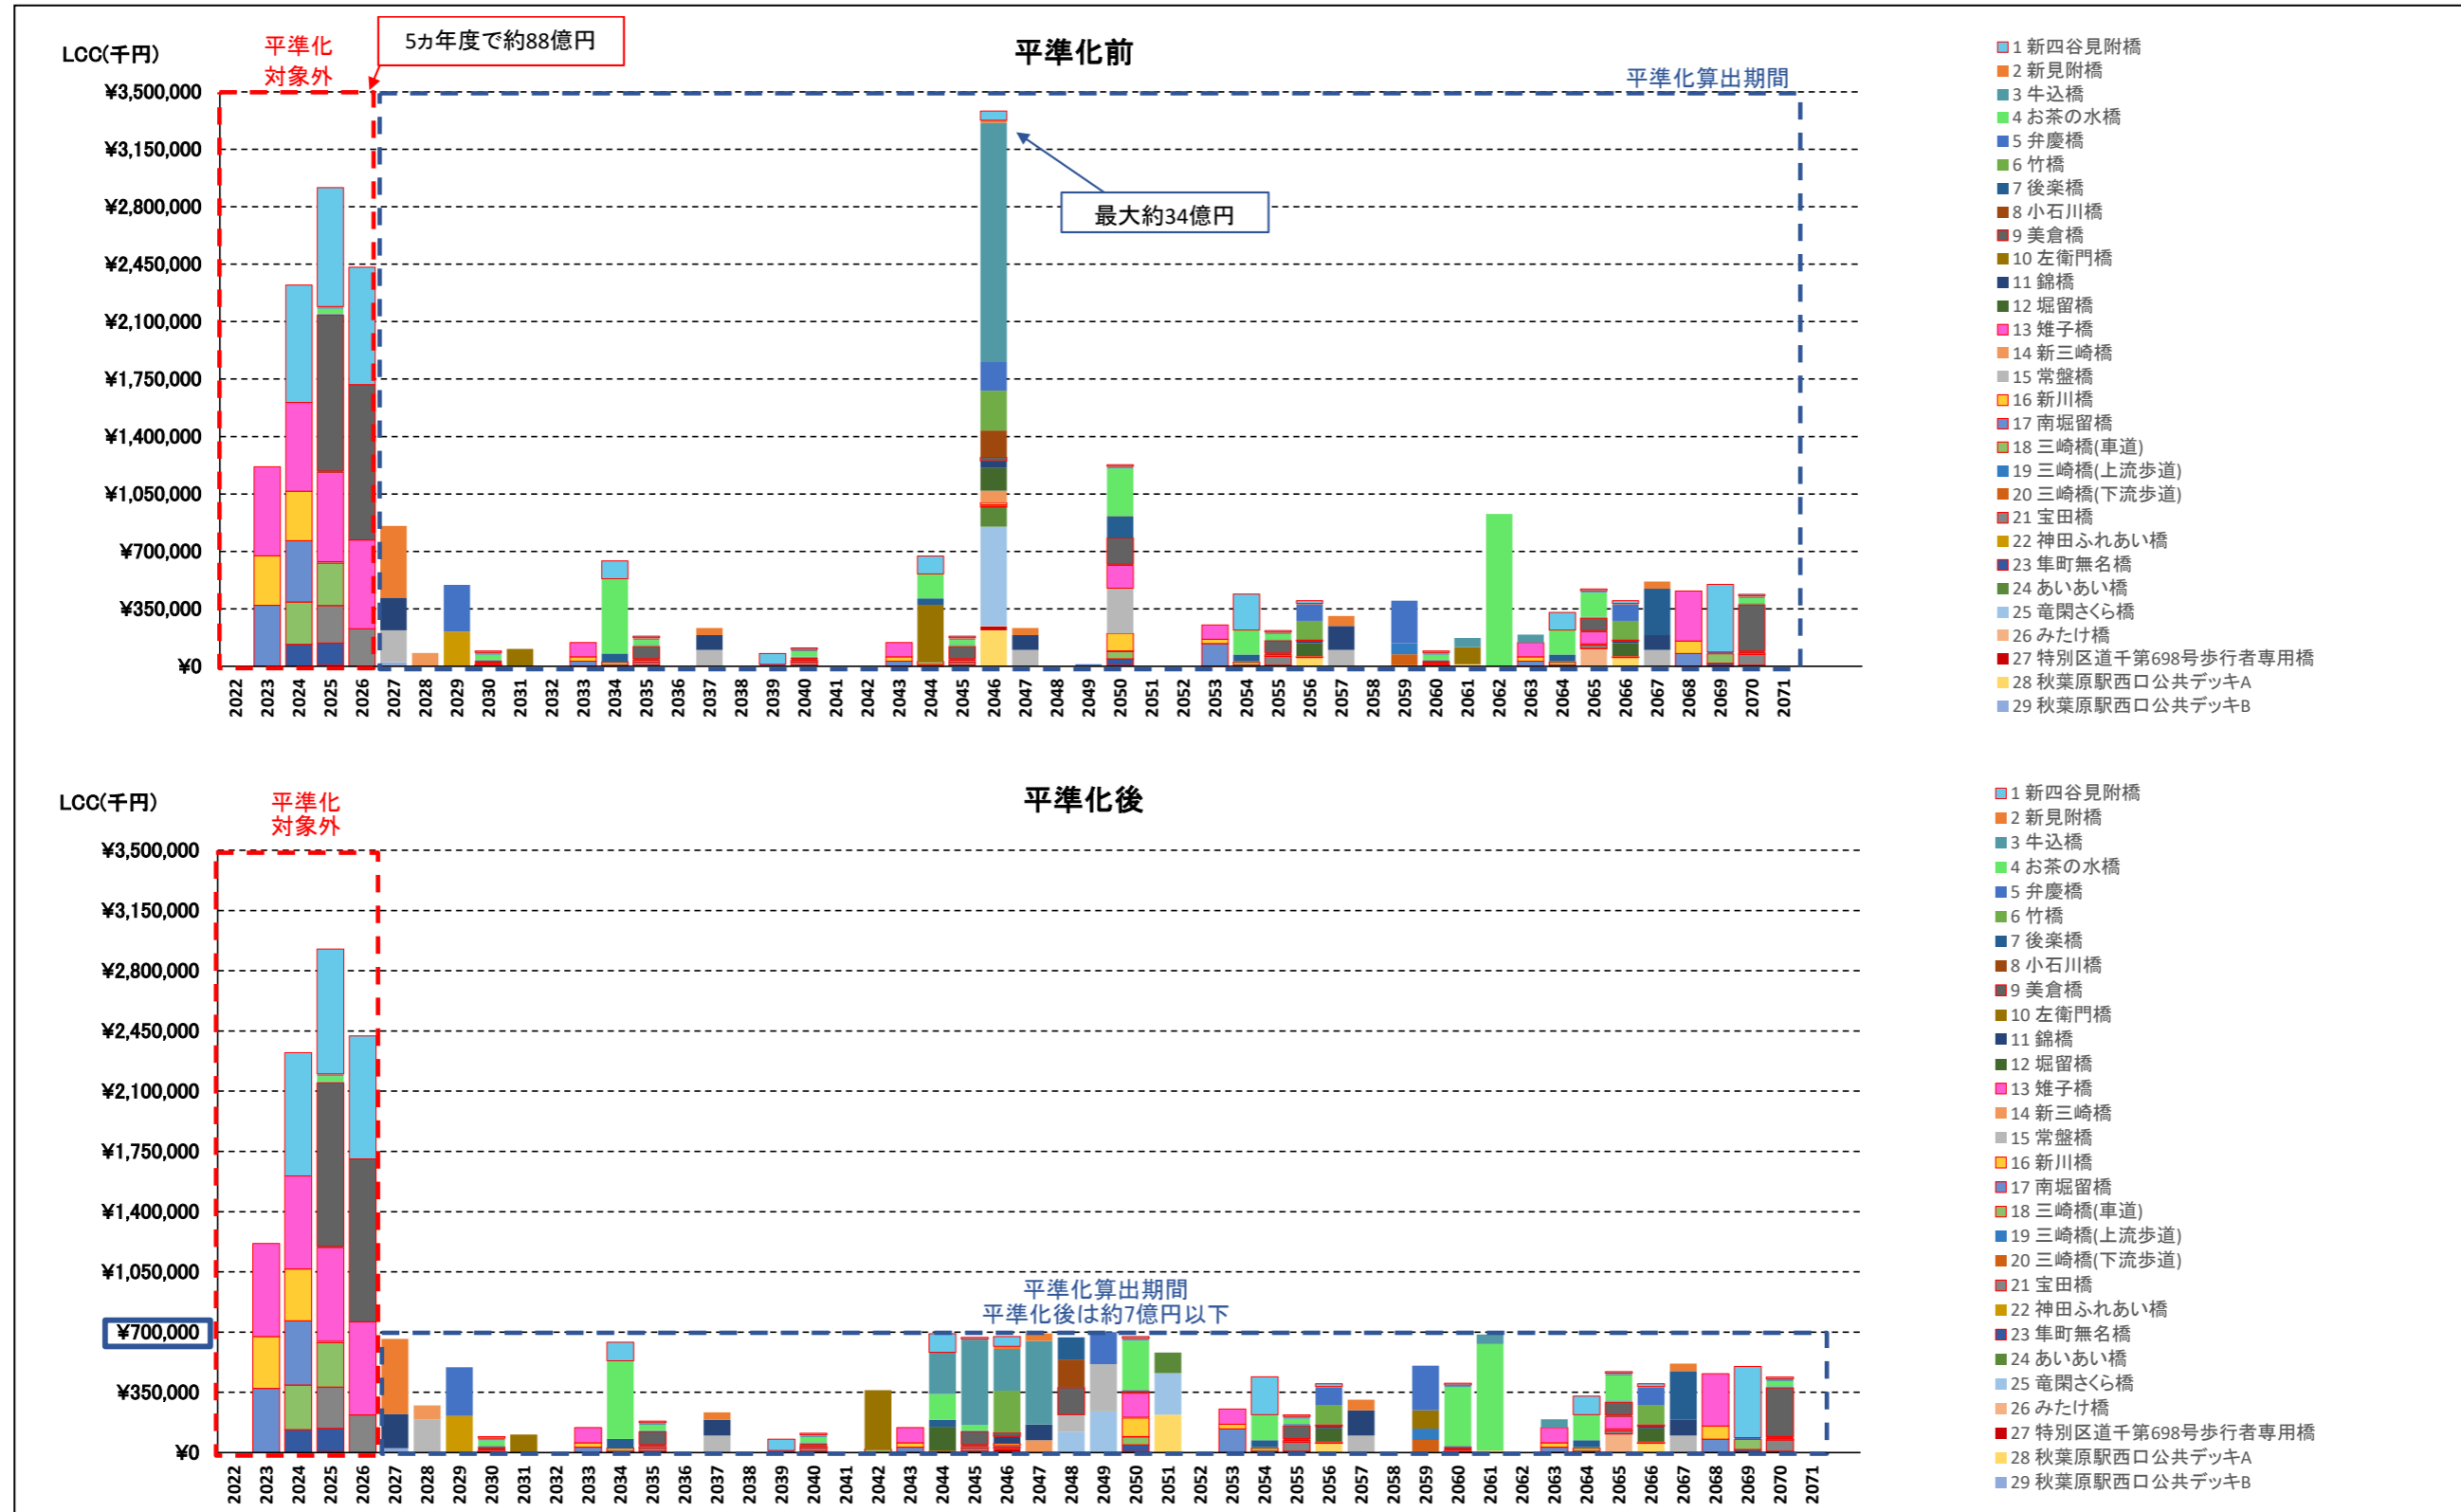
上下のグラフを比較すると平準化前では、2046年に修繕費の集中が見られますが、平準化後は年間最大修繕費が約7億円以下となり、コストが安定しております。

図 5.② 平準化前後の比較(年別修繕費)
