お見せします！都内最古の石橋の裏

東京駅からほど近く。再開発なども進む日本有数のビジネス街を通る日本橋川に架かる国指定史跡常磐橋門跡内「常磐橋(ときわばし)」が、修復工事を終え、5月上旬から通行できるようになります。

「石一つも文化財」。 常磐橋修復工事の内容。

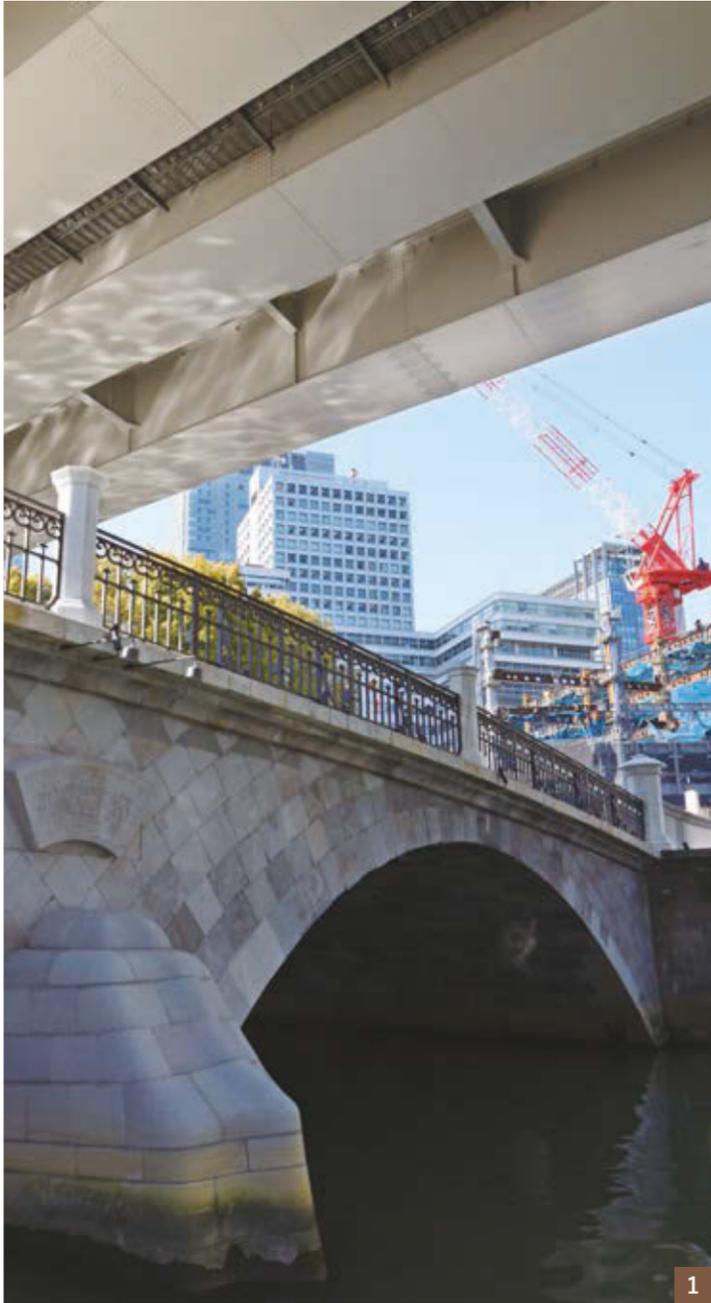
1 復元された常磐橋

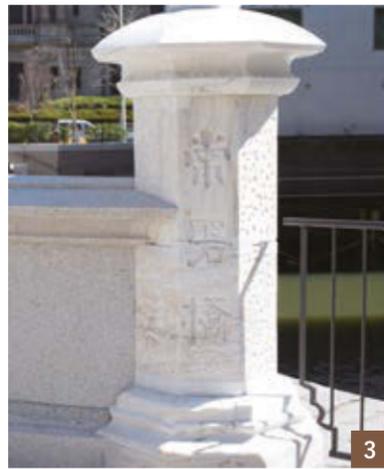
3 親柱の原石は茨城県から取り寄せた

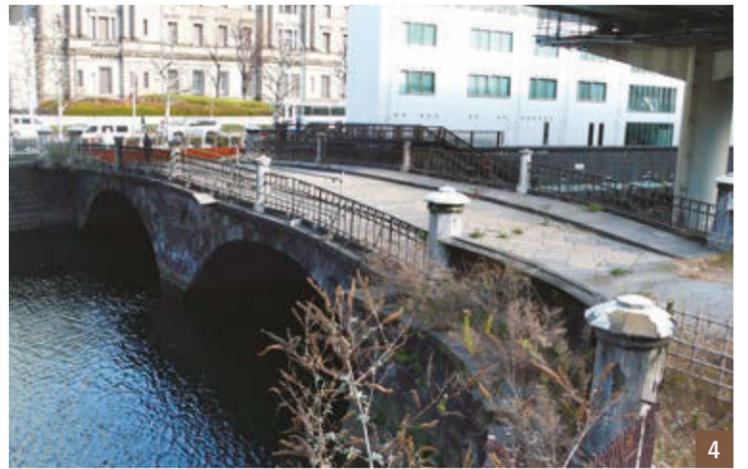
4 解体前の橋。平成24年2月2日撮影

常磐橋は1877年(明治10年)に木橋から架け替えられた石橋で、都内に残る石橋としては庭園にあるものを除きもっとも古いものといわれています。しかし、東日本大震災により橋の積石が歪み、崩落の危険が生じたため、区は修復工事を行いました。区の土木工事部門が国指定文化財の修復工事を実施するのは初めてのこと。通常の道路や橋梁と違い、機能性・安全性の向上だけでなく、その復元や文化的価値の保全も必要となるため、工事は困難を極めました。必要な作業や手続きが一般的な工事と大きく異なり、思うようにスケジュールが把握できず、担当者の間でも戸惑いがありました。しかし、完成した橋の美しいアーチを見ていただければ、その価値がきっと分かるはず。今号では、この工事を通じて常磐橋の「裏側」を知っていただくとともに、橋の魅力と歴史について迫ります。

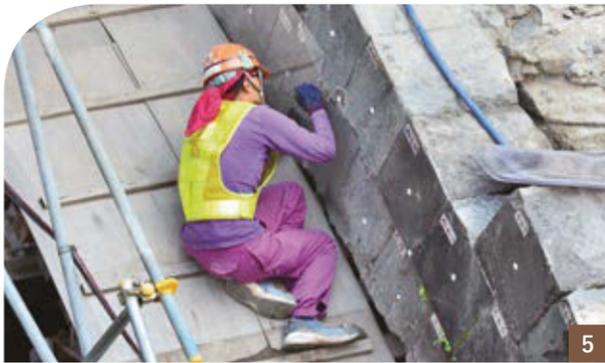
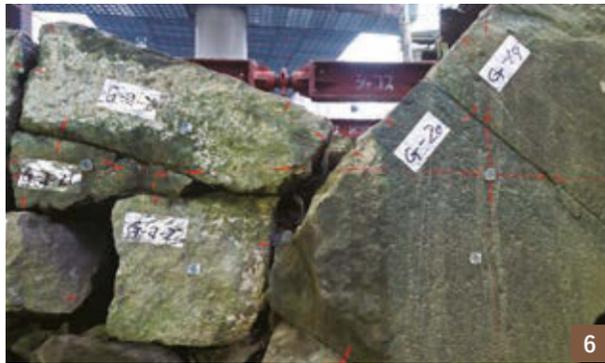
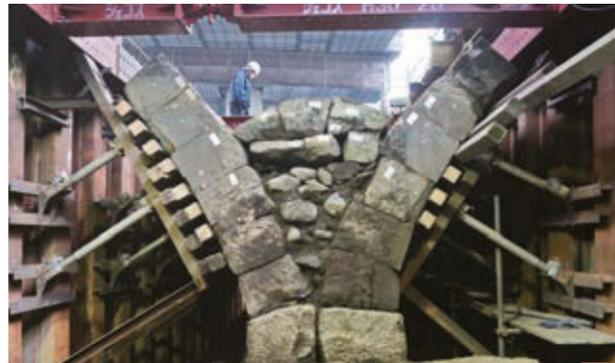
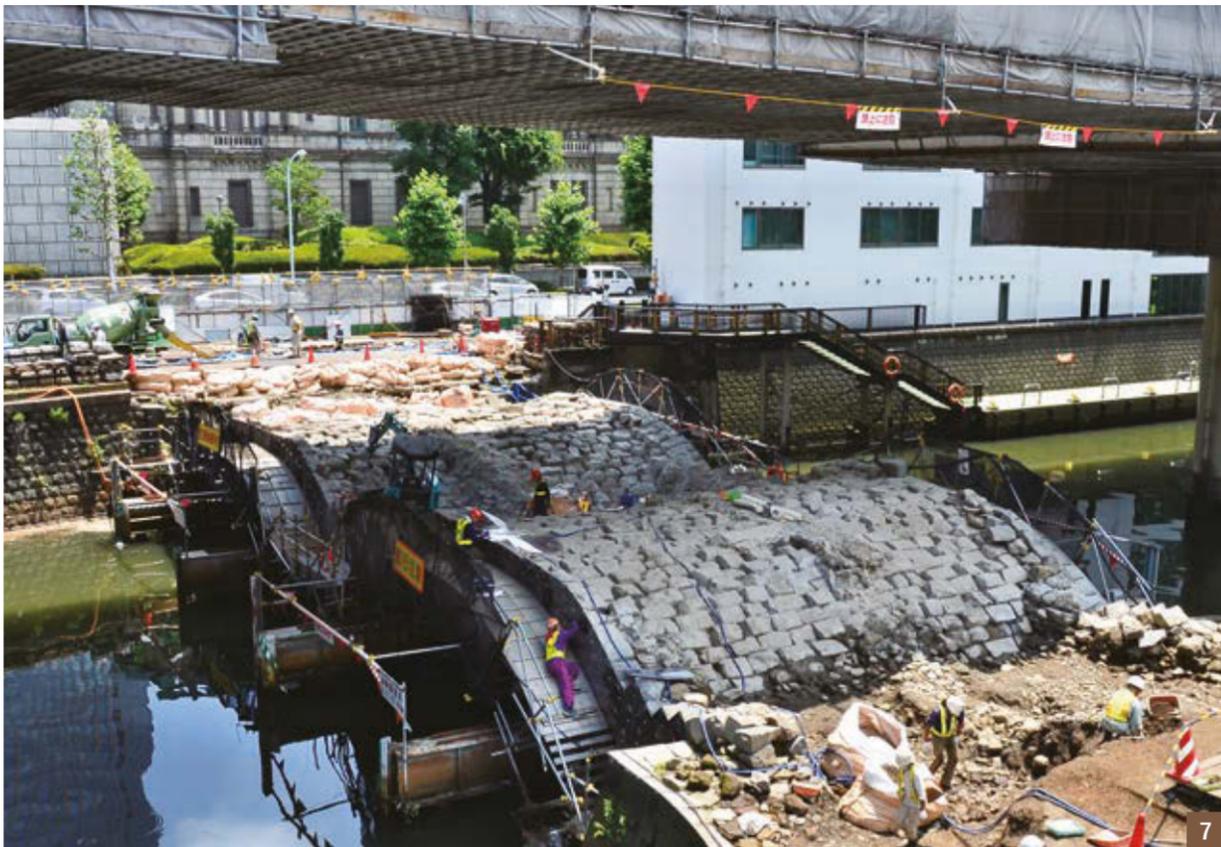
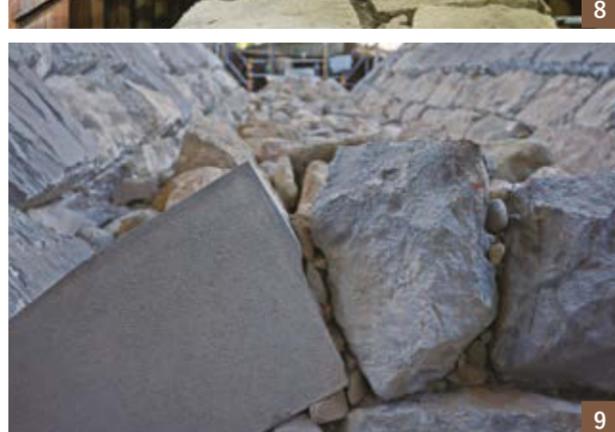
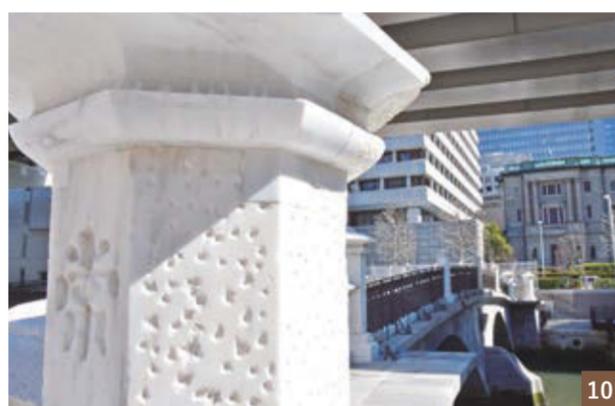
担当者の言葉で特に心に残っているのが「石一つも文化財」というものです。取り外す石はあらかじめ番付したうえで解体し、積み方などを記録（写真6・8・調書作成）し、修理して使える部材はできるだけ再利用し、復元時に元通りに積みなおすという膨大な作業を行いました。その際、石の形が不揃いでも、その一つひとつが文化財であるため、修理して使える石はできるだけ再利用し、新しい石材を使うようになった箇所でもすべて廃棄せずに、それより小さい部材に再加工するなどしました。なお、一部を除いて橋に使われている石は備前岡山藩主・池田光政らによって築かれた江戸城小石川門の石垣の再利用と判明しました。そのため、新しい石材が必要なきは、同じ地域から石を調達するなど産地にこだわりました。

リートを用いた橋の工事が基本ですが、今回のように空積み技術を用いた石橋の工事は、千代田区では初めてのことで。石を一つひとつ積んで仮組み、確認するという作業。しかも、ほとんど手作業（写真5・7）です。うまくいくまで何度も積み直しを行い、半年近くも費やしました。また、前述した関東大震災後の昭和の修理で栗石をコンクリートで固めてあったため、解体が困難でした。この教訓から、今回の工事では将来的にまた修理をしようとしたときに、石材の取り外しができるように、石の表面に和紙を吹き付け、石同士を縁切りし、後世の補修にも気をつけました。

意匠についてもどの時代のデザインを生かすか、多くの議論が交わされました。単に明治の建設時代に修復・復元するだけでなく、関東大震災時の修復の痕跡（写真10）を残し、史跡としての価値を継承する工夫もされています。

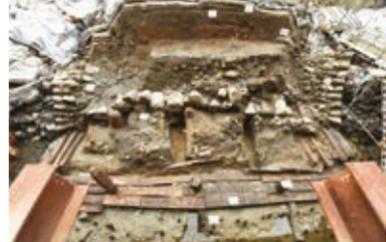
▲常磐橋右岸の地下遺構

たように見えるはず。江戸時代に木橋だったときの様子は、これまで数枚の古写真しか手がかりがありませんでしたが、今回石橋の修理をする中で遺構がみつきり、初めて発掘調査を行うことができました。また、明治期に架けられた石橋についても、捨土台や胴木、松杭などが多数みつきり、橋を架けた当時の技術をうかがい知ることができました。修理された橋とともに新たに分かった歴史も、今後の展示などを通じて未来に伝えていきたいです。
