## 東郷元帥記念公園改修工事検討協議会（第 1 5 回）

- ① 東郷元帥記念公園の土壌調査の結果
- ② 「鉛等」基準値超過区域の土壌対策
- ③ 東郷元帥記念公園の土壌調査結果に基づく現況樹木の取扱い
- ④ 「鉛等」含有量基準値超過区域内の現況樹木の取扱い方針
- ⑤ 上段・中段広場一部開放について
- ⑥ 土壌調査結果を受けての工事スケジュールについて

平成 3 1 年 2 月 6 日

# 1 東郷元帥記念公園の土壌調査結果

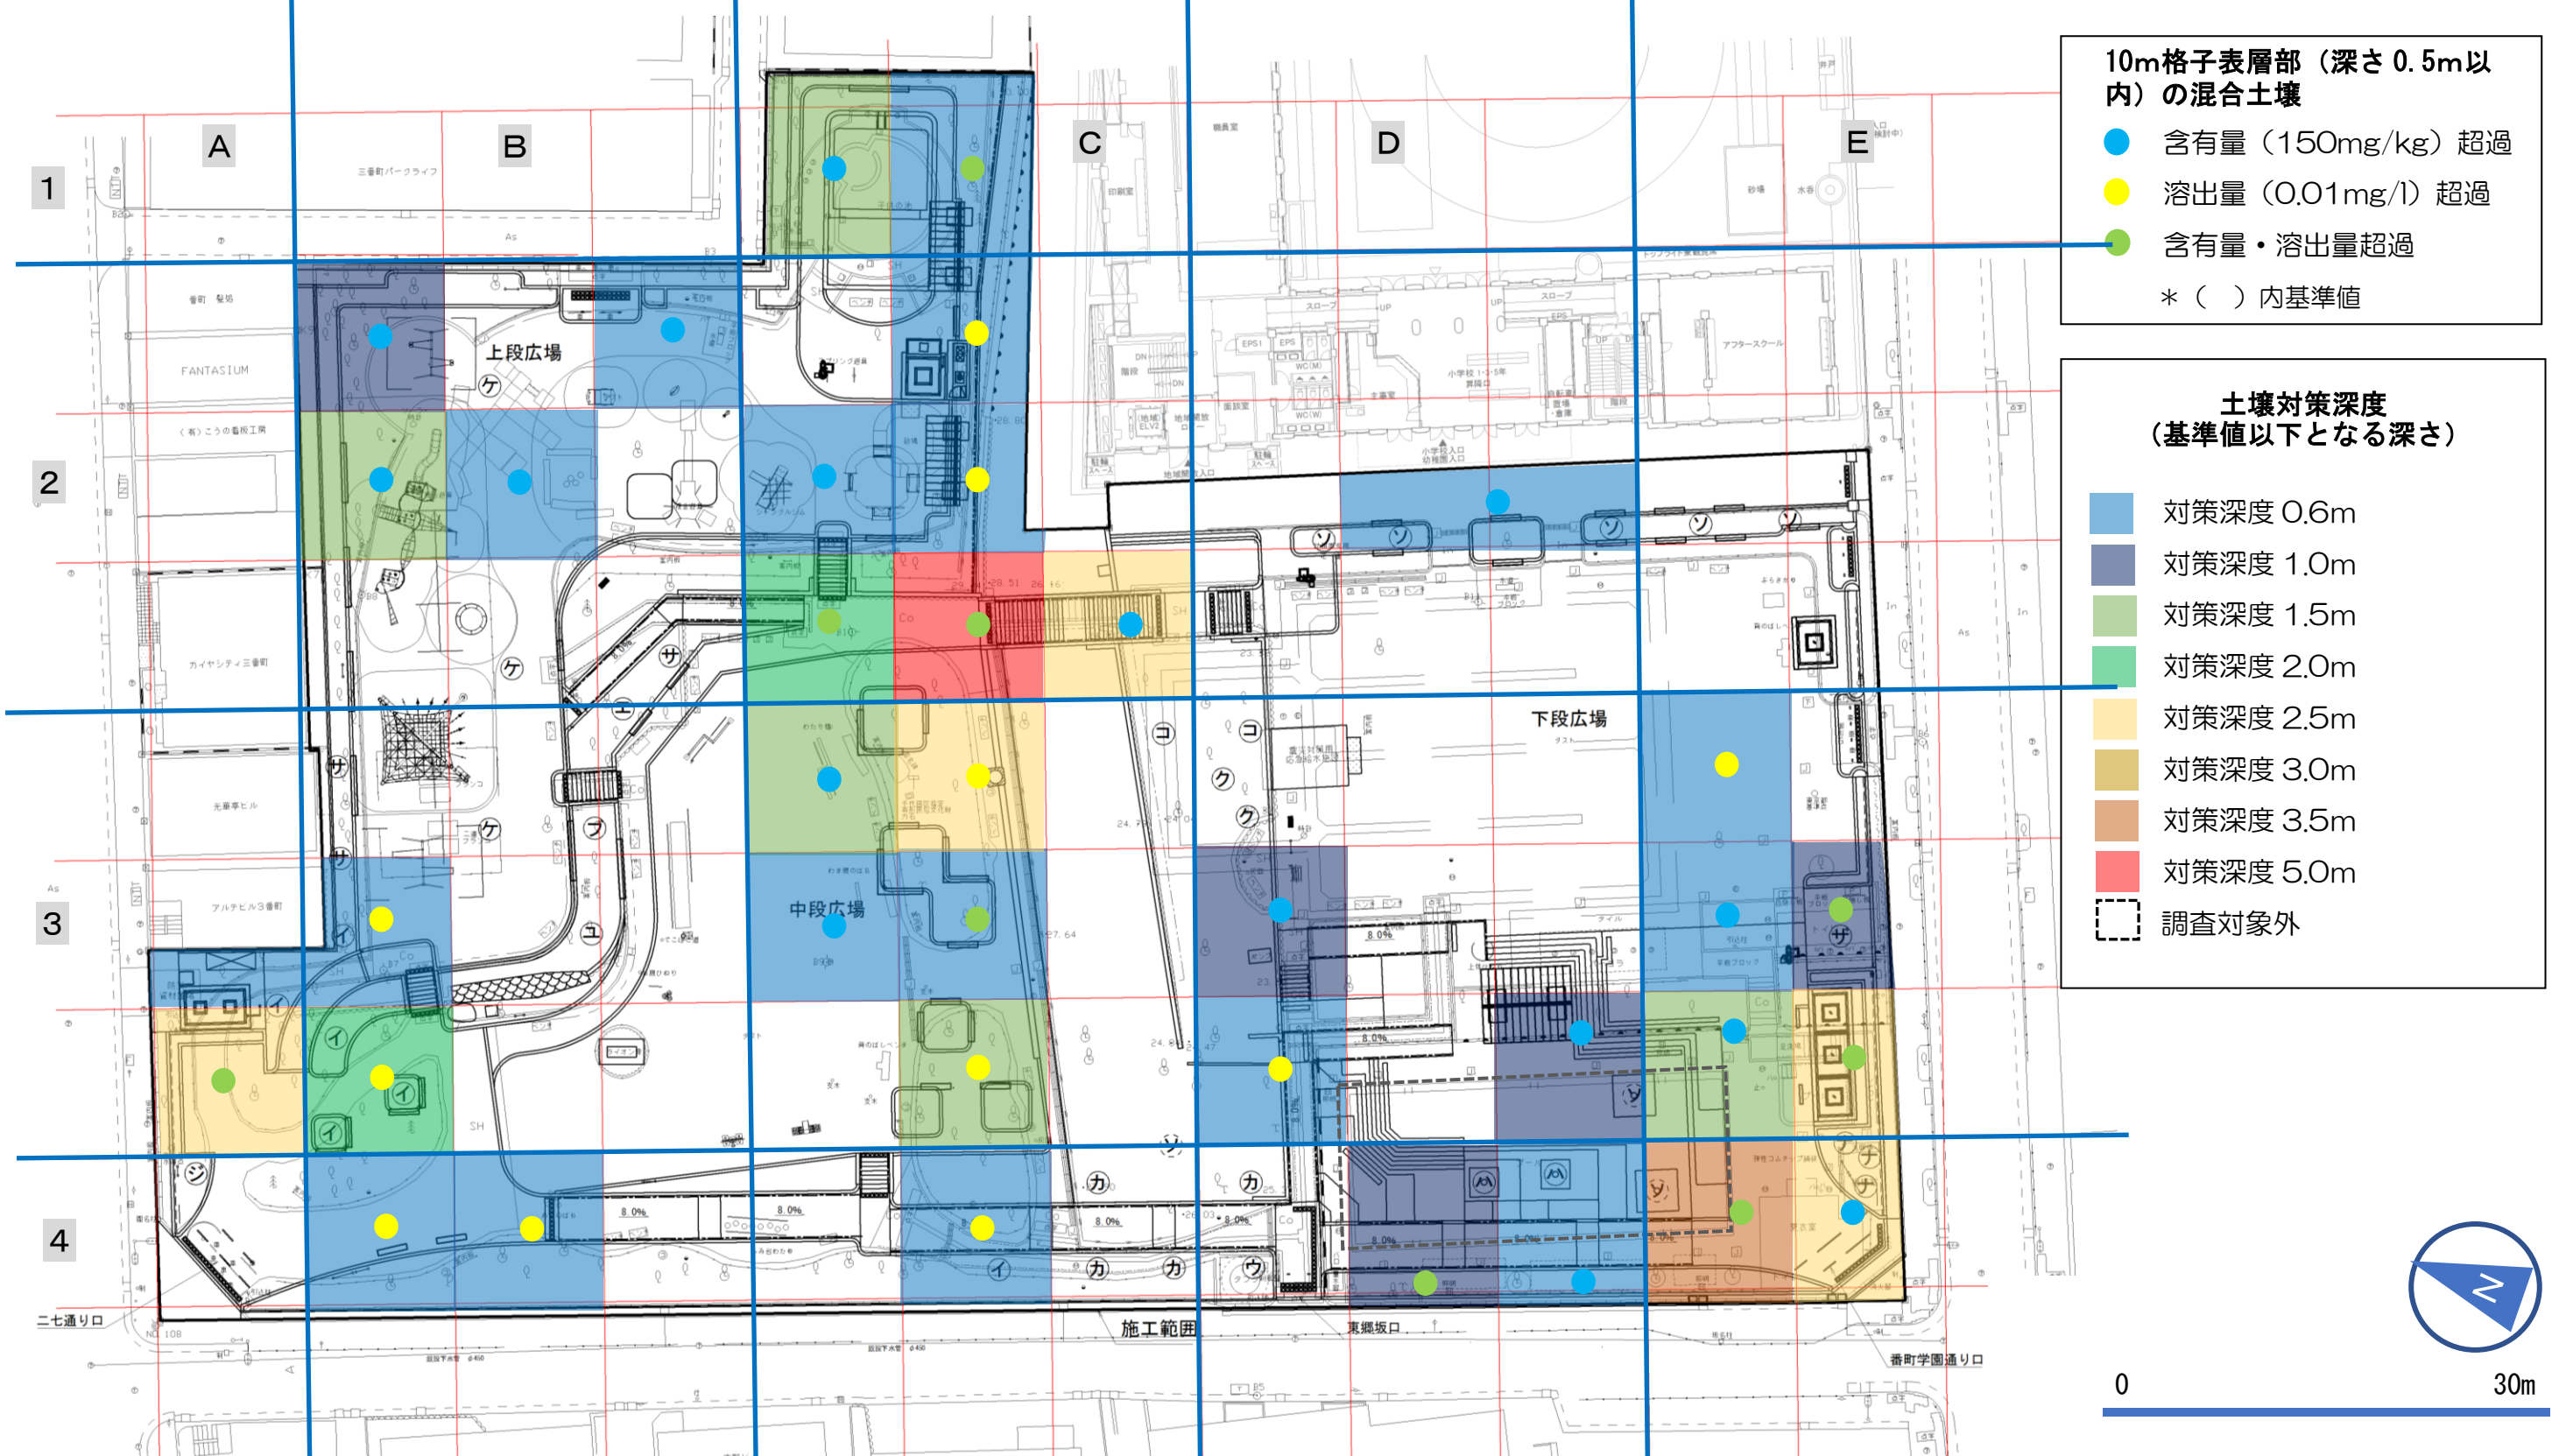
◆調査方法：初めに、先行調査で基準値超過が確認された「鉛及びその化合物」（以下、「鉛等」）について、10m格子内 71 地点での表層部混合土壌（0.5m以内）の含有量調査（土壌 1kg 中の鉛等の量）、溶出量調査（溶出水 1 リットル中の鉛等の量）を実施しました。

次に、表層部の「鉛等」基準値を超過した区域 36 地点にてボーリングによる深度方向の確認調査を実施しました。

- ・「鉛等」の表層部土壌調査結果は、含有量基準値超過区域 16 地点、含有量・溶出量基準値超過区域 11 地点、溶出量基準値超過区域 9 地点、計 36 地点でした。
- ・上記、表層部基準値超過区域 36 地点での深さ方向の調査結果は、対策深度 0.6m 以内は 17 地点、1.0～1.5m 以内は 10 地点、2.0m 以上は 9 地点となりました。

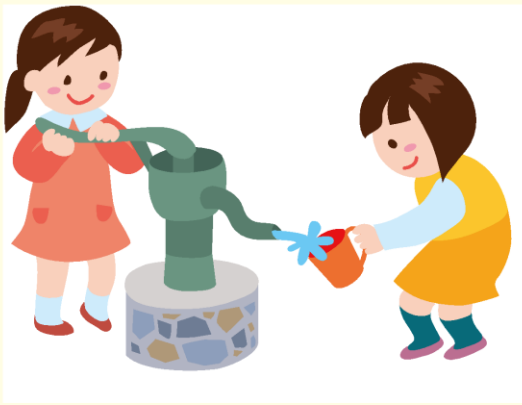
### ①地下水等経由の摂取リスク

土壌に含まれる有害物質が地下水に溶け出して、その有害物質を含んだ地下水を飲んで口にするによるリスク

**例** 土壌汚染が存在する土地の周辺で、地下水を飲むための井戸や蛇口が存在する場合。

- 土壌汚染対策法による土壌汚染の基準値を超えた場合、摂取リスクを取り除く必要があります。摂取リスクには、①地下水からの摂取や②直接土壌を口にするなどの摂取があります。
- 東郷元帥記念公園では、周囲に飲料井戸がないこと、地下水位が基準値を超過している深度より深いことから、①の地下水からの影響は、ないと判断できます。
- ②の直接摂取リスクを取り除くには、基準値超過土壌の除去または、封じ込めの対策が必要となります。

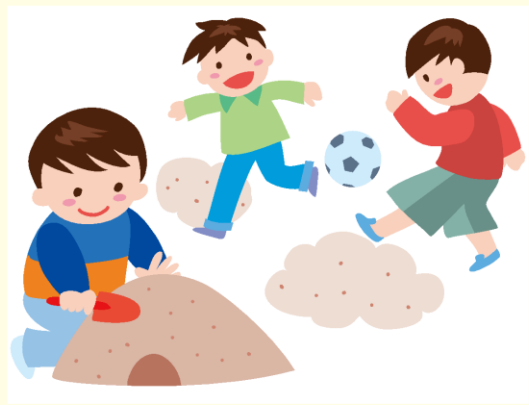
### ②直接摂取リスク

有害物質を含む土壌を口や肌などから直接摂取することによるリスク

**例** 子どもが砂場遊びをしているときに手に付いた土壌を口にする、風で飛び散った土壌が直接口に入ってしまう場合。

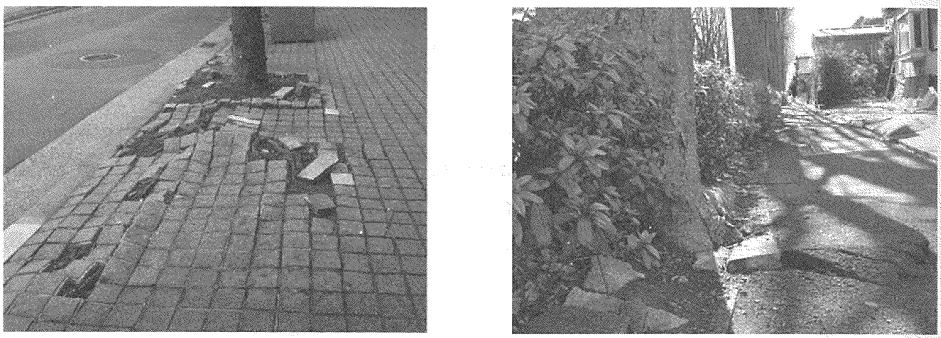
| 項目 | ①樹木の伐採・除根→良質土入替 | ②樹木の保全→良質土による盛土 | ③樹木の保全→透水性アスファルト舗装による封じ込め | ④樹木の保全→透水性アスファルト舗装と土系舗装による封じ込め |
|---|---|---|---|---|
| 超過区域内樹木 | | 同左 | 同左<br> <p>参考 根上がりによる舗装の破壊 ブロック舗装、アスファルト舗装<br/>出典：道路植栽の設計・施工・維持管理 2011年 (財)経済調査会</p> | 同左 |

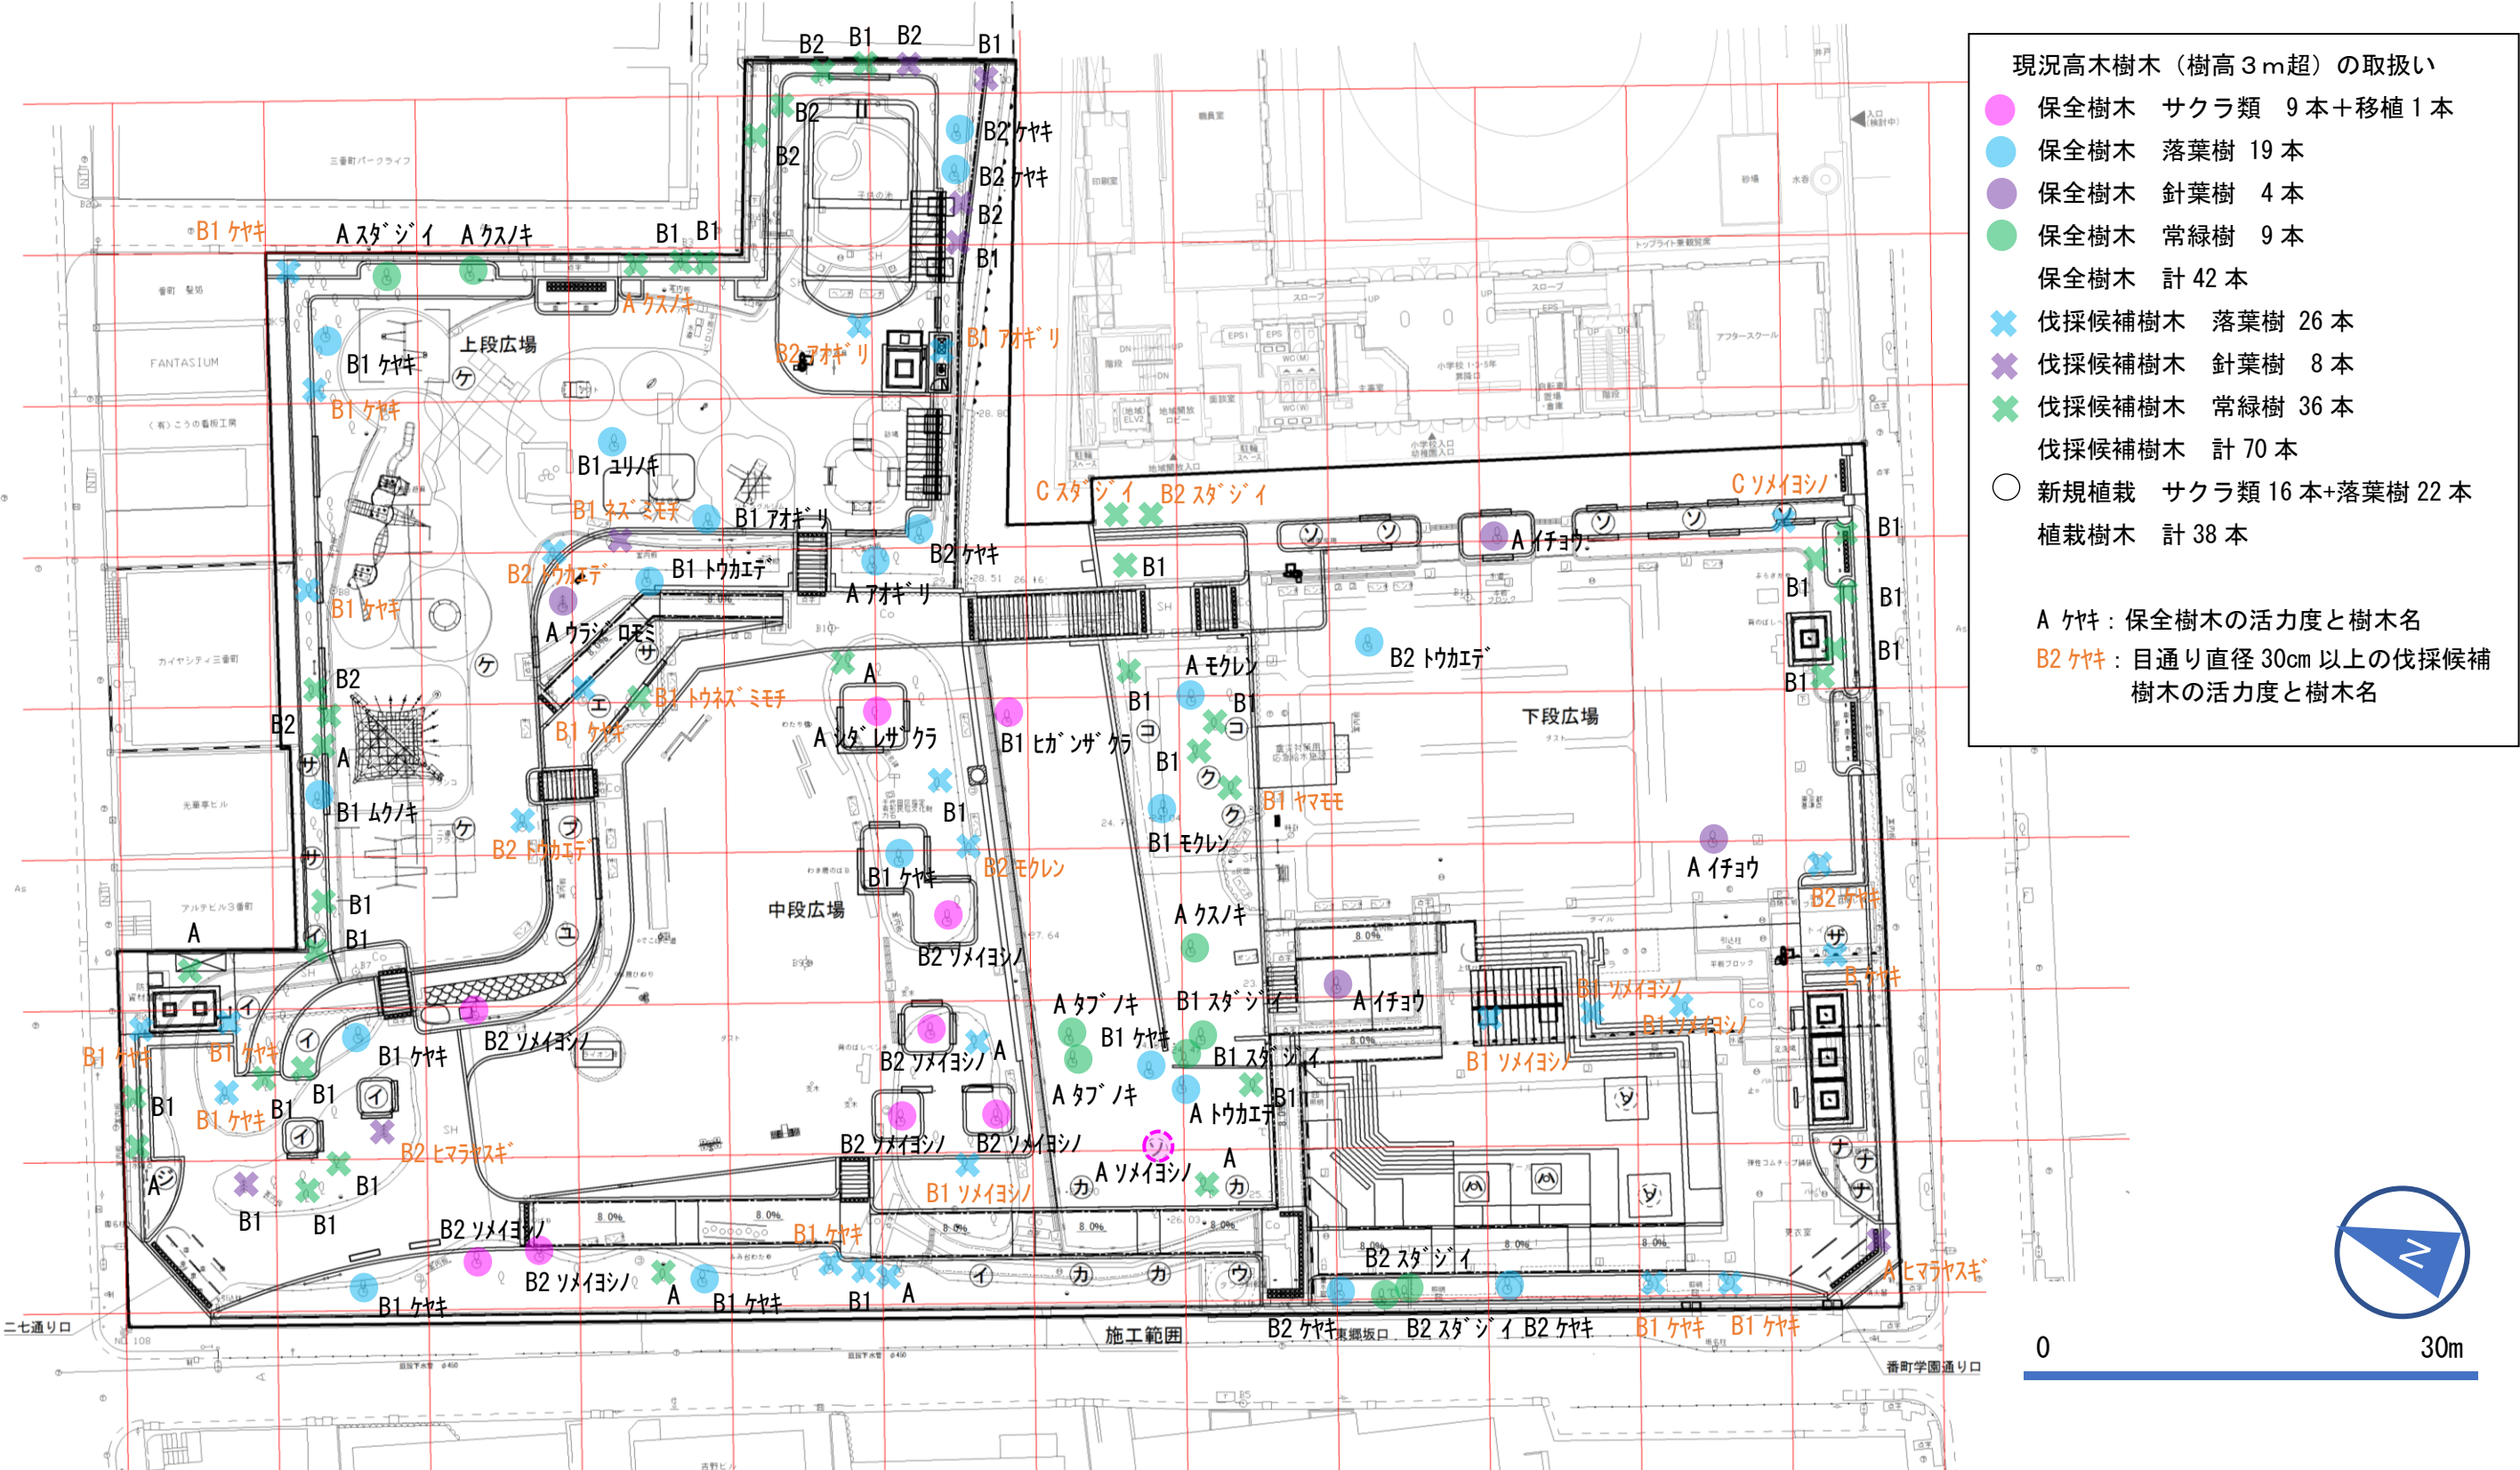
現況樹木の活力度（樹高 3m 超）

- 東郷元帥記念公園の改修にあたり、道路の拡幅やセットバック、公園利用の快適性向上、見通しの確保、旧プール等の撤去等により、伐採候補となる樹木（樹高3m超）は、常緑樹及び針葉樹 44 本、落葉樹 26 本、計 70 本です。
- 東郷元帥記念公園の現況高木のうちの保全本数は、常緑樹及び針葉樹 13 本、落葉樹 29 本、計 42 本です（保全樹木には、ソメイヨシノの移植 1 本を含む）。また、新規に落葉樹の 38 本の植栽を行う予定です。
