## 7. 夜間のヒートアイランド現象の課題把握

## 8. 再開発エリアに関する検証

## 10. 周辺地域とのヒートアイランド現象の比較

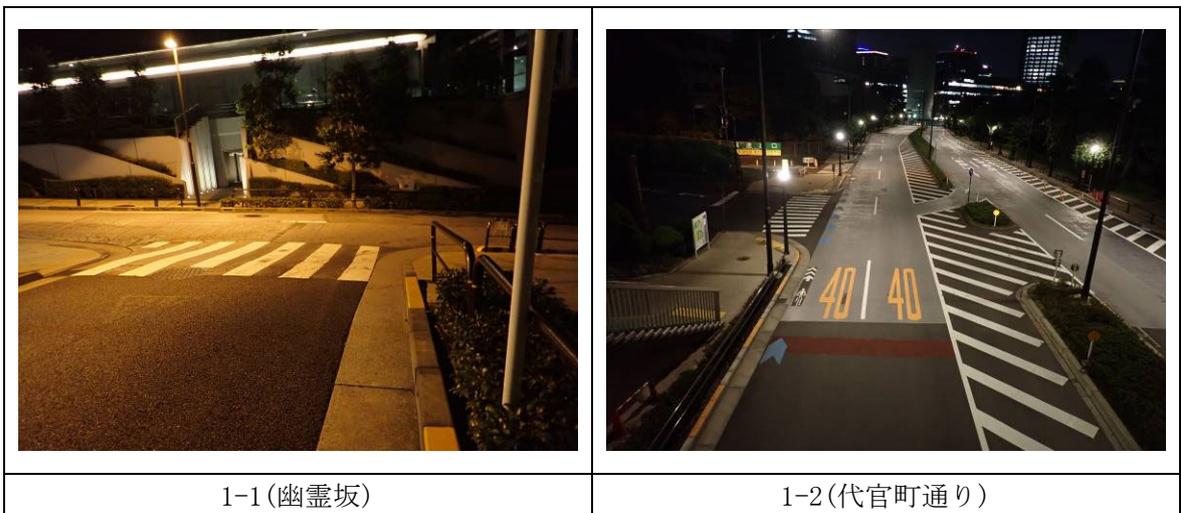
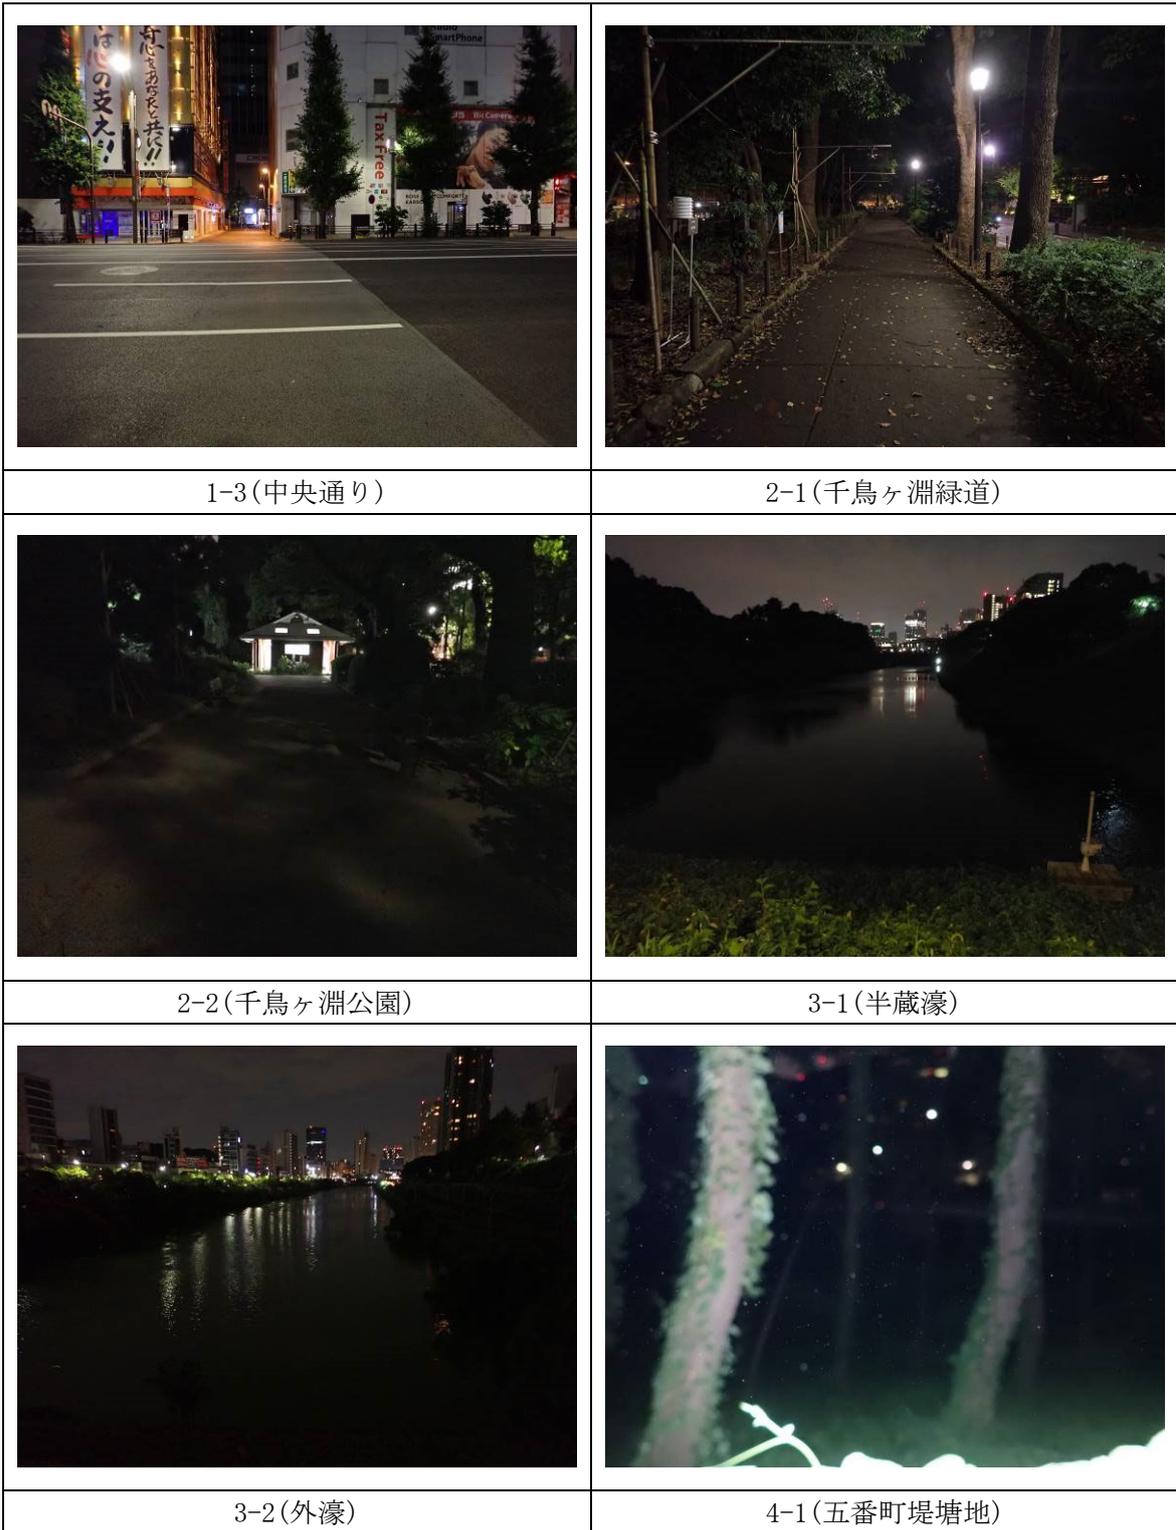
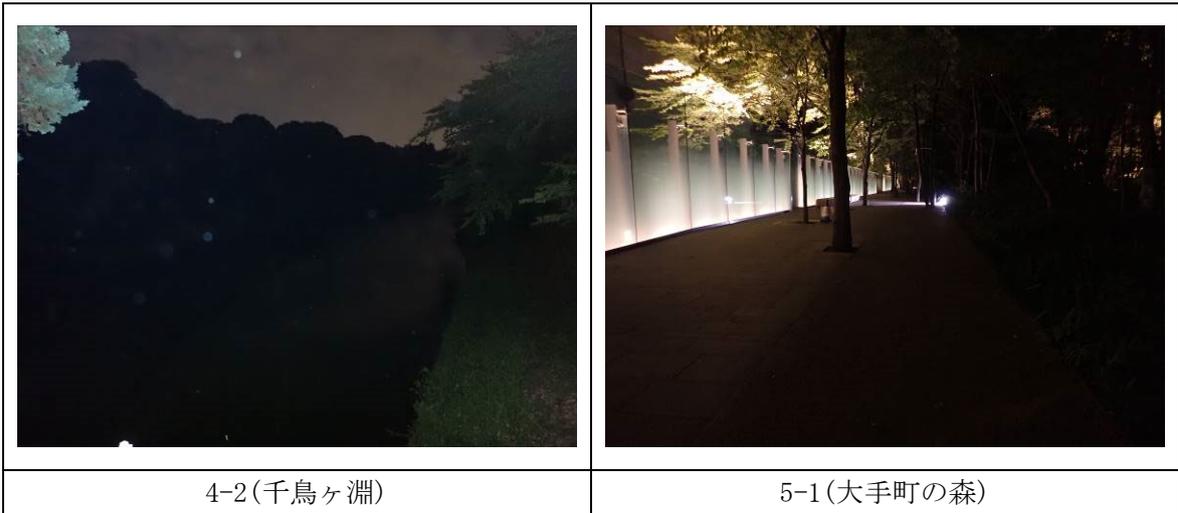
図 7-1(1) 夜間サーモカメラ撮影地点概観

「6. ヒートアイランド対策実施箇所の効果検証」で対象とした箇所について、夜間に手持ちのサーモカメラによる撮影を実施した。

「6. ヒートアイランド対策実施箇所の検証」で選定した区内 10 箇所とした。

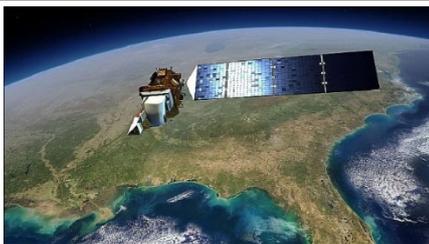
図 10-1 衛星概観図(左 : Landsat-8、右 : Landsat -9)

地球観測衛星 Landsat シリーズは、可視域、近赤外域、中間赤外域、熱赤外域で常時観測を行っている。一度に約 180km 四方という広域を観測でき、千代田区を含む周辺地域の熱分布状況を同時に調査することが可能である。熱赤外の地上解像度は 100m と粗いが、周辺地域の中での千代田区の大局的な熱環境を把握することができるため、千代田区の熱環境立地を捉えることが可能である。そこで、人工衛星 Landsat -8、9 の画像を用いて、千代田区とその周辺地域の広域熱分布図を作成し、千代田区と周辺地域とのヒートアイランド現象の現状比較を行うことを目的とした。

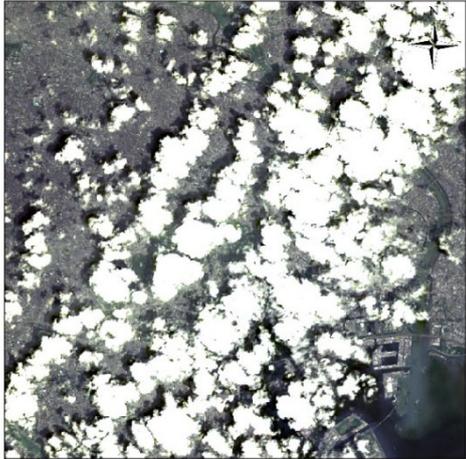
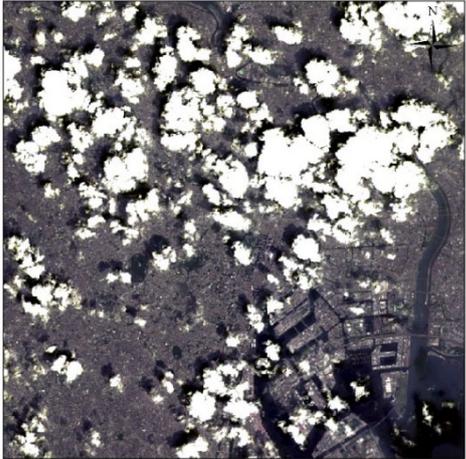
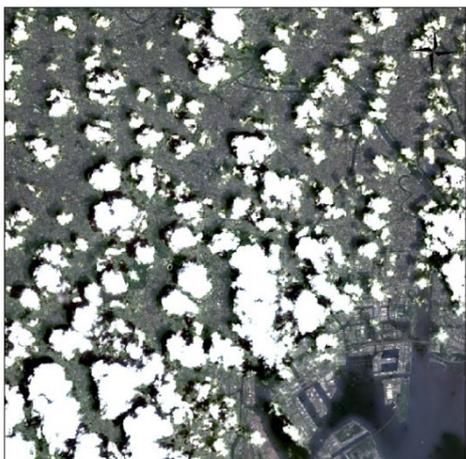
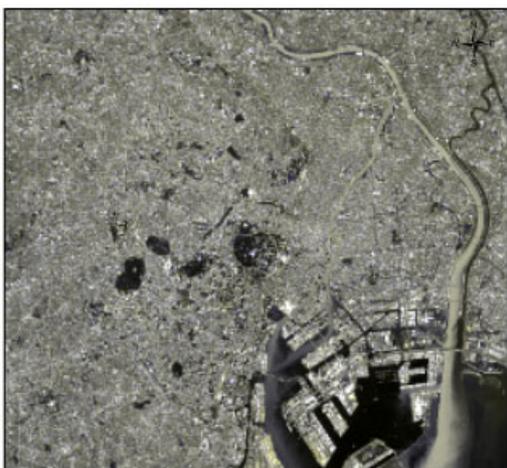
図 10-2(1) 使用画像一覧

Landsat は絶対温度への変換式が公表されており、その式を用いて画素値を温度に変換した。さらに、画像が観測された日の気温を調査して、複数の画像によって平成 30 年度以降の千代田区と周辺地域の熱環境の変化をとりまとめた。

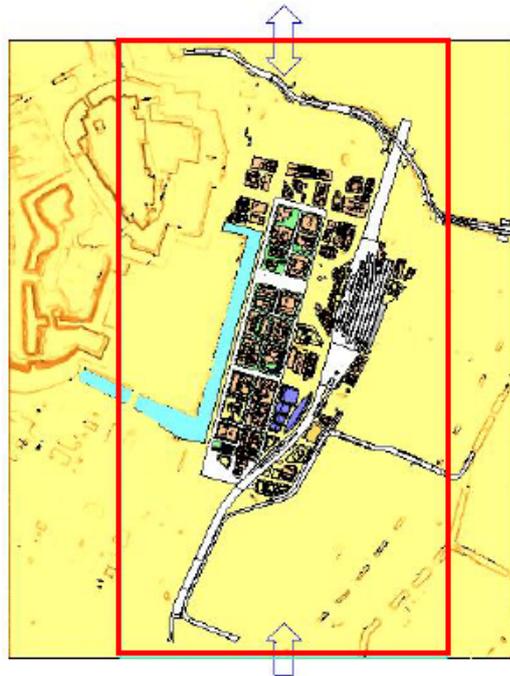
図 11-2 解析範囲（LOD2 データ範囲、赤枠内）

- ・ 検証場所：大丸有エリア
- ・ 想定日時：8月1日 13時
- ・ 風条件：風向 南、風速 2.9m/s
- ・ 気温：31.3℃
- ・ 熱環境：建物排熱 有
