6. ヒートアイランド対策実施箇所の検証

ヒートアイランド対策実施箇所について、サーモカメラの撮影画像による地表面温度の把握、航空機熱分布画像を用いた再開発エリアの地表面温度変化の測定、人への影響調査の調査結果を検証した。

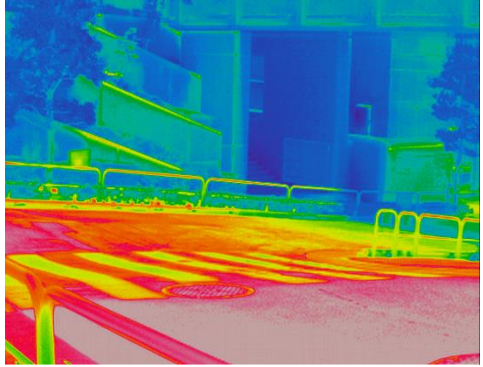
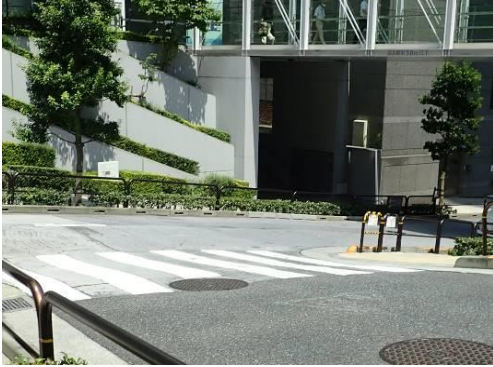
<p>地点 1-1 幽霊坂：遮熱性舗装(車道)、保水性舗装(歩道)、街路樹、緑地帯</p>

道路の遮熱性舗装、保水性舗装を施工した箇所と未施工箇所の境界を撮影した画像では、日向の未施工箇所が 55℃～60℃に達しているのに対し、遮熱性舗装箇所は概ね 50℃以下を示している。街路樹や緑地帯は 35℃～40℃で周辺より明らかに低温であることがわかる。

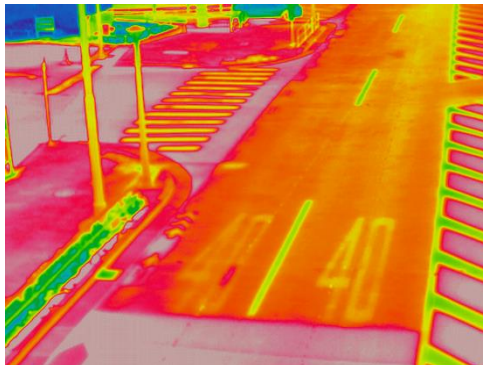
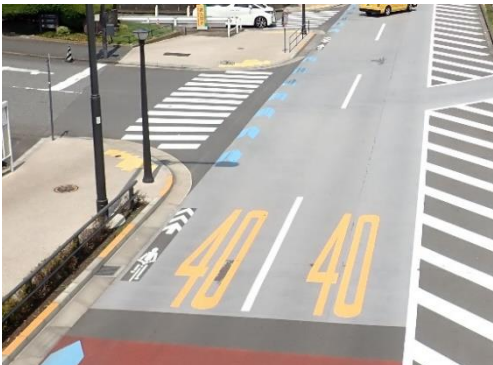
<p>地点 1-2 代官町通り：遮熱性舗装(車道)、透水性舗装(歩道)、街路樹、緑地帯</p>

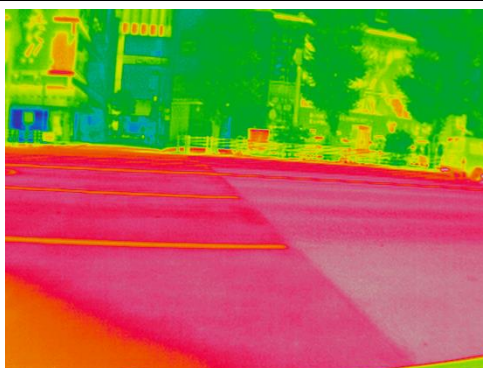
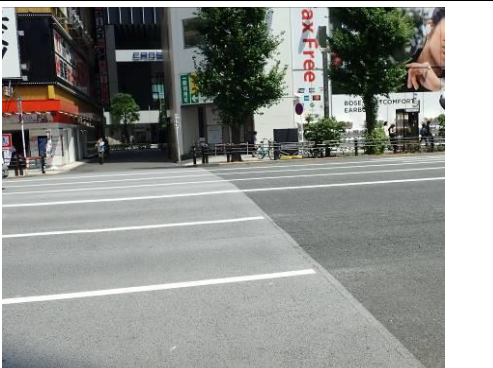
<p>地点 1-3 中央通り：遮熱性舗装(車道)、街路樹</p>

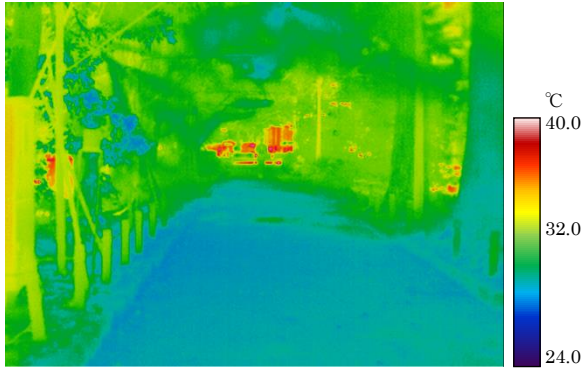
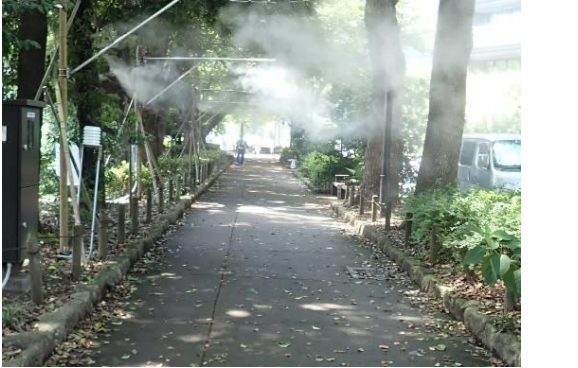
<p>Thermal image showing a path with mist. The color scale ranges from 24.0°C (blue) to 40.0°C (red). The path is mostly green and blue, indicating lower temperatures, while the surrounding area is warmer.</p>

<p>Photograph of a path with mist. The path is paved and lined with trees. A mist machine is visible on the left side of the path, creating a misty atmosphere.</p>
地点 2-1 ①千鳥ヶ淵緑道：保水性舗装(歩道)、街路樹、緑地帯、ドライ型ミスト

保水性舗装が施工され、街路樹がある歩道の日向と日陰の画像では、最も高温な箇所では日向の影響により 55°C という結果となった。しかし、ドライ型ミストが設置された日陰の歩道は、日向においても 30°C 程度と低温である。

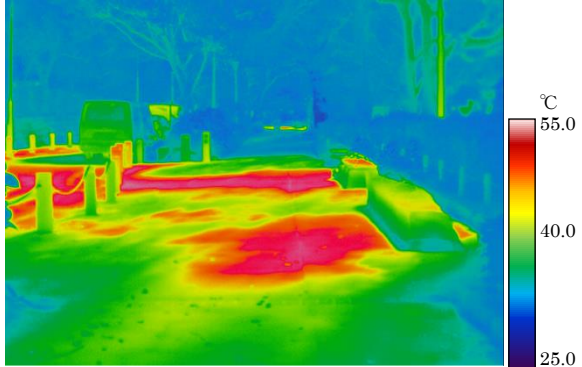
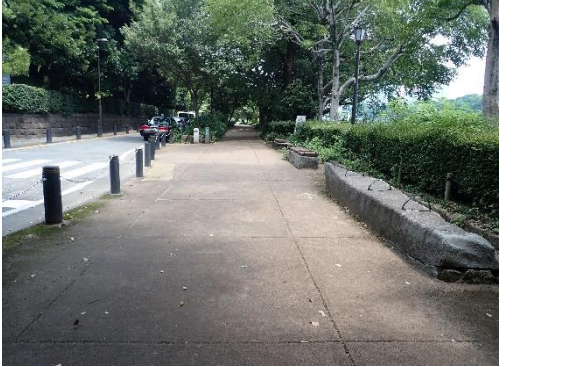
<p>Thermal image showing a path with water. The color scale ranges from 25.0°C (blue) to 55.0°C (red). The path is mostly red and orange, indicating high temperatures, while the surrounding area is cooler.</p>

<p>Photograph of a path with water. The path is paved and lined with trees. A water feature is visible on the right side of the path, creating a small waterfall.</p>
地点 2-1 ②千鳥ヶ淵緑道：保水性舗装(歩道)、街路樹、緑地帯

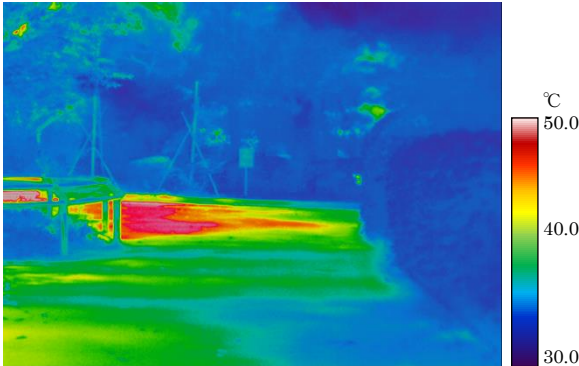
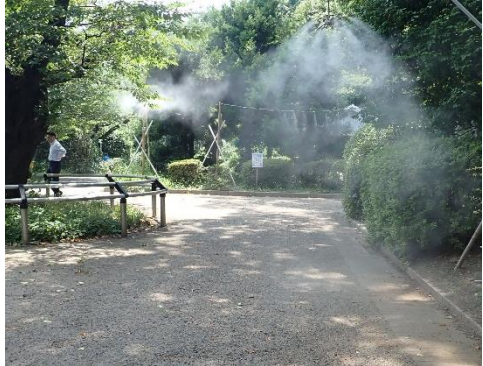
地点 2-2 ①千鳥ヶ淵公園：ドライ型ミスト、緑地（公園）

公園内では、日向の地面は 58℃に達する箇所もあるが、日陰では概ね 45℃以下となっている。サーモカメラは物体の表面温度を捉えるために、ドライ型ミストの効果は分かりにくいですが、現地写真にミストが写り込んでいる範囲については、周辺よりも低い温度を示している。

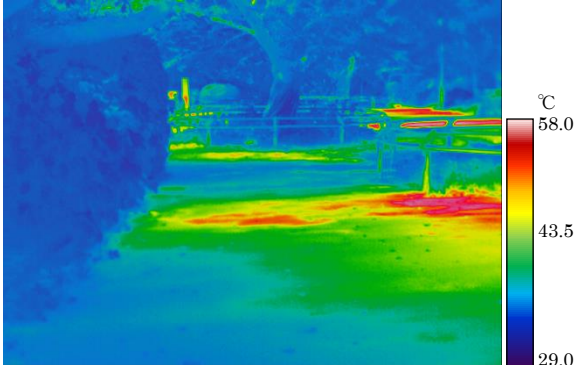
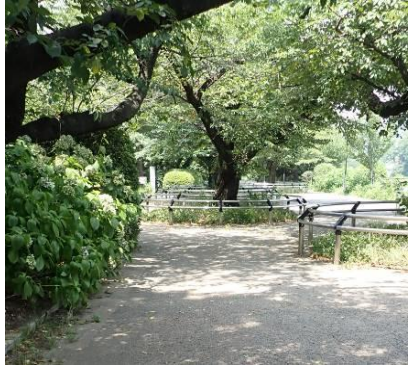
地点 2-2 ②千鳥ヶ淵公園：緑地（公園）

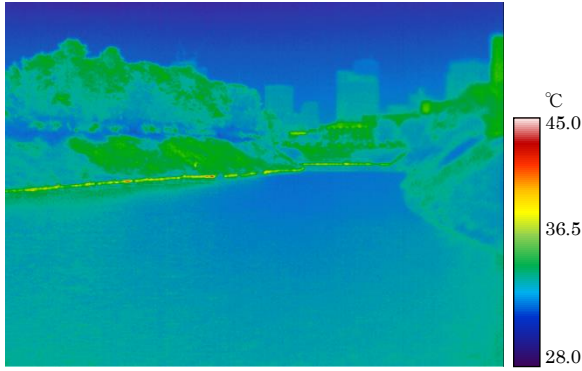
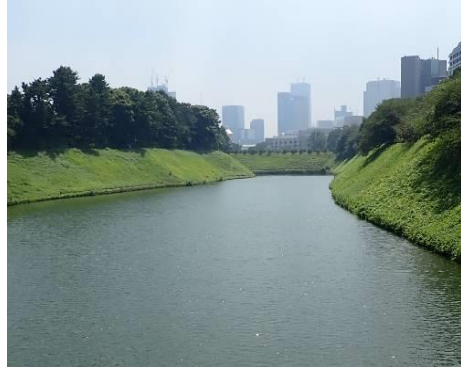
<p>Thermal image showing a river and surrounding greenery. The color scale on the right indicates temperatures from 28.0°C (blue) to 45.0°C (red). The river surface is predominantly blue and green, indicating lower temperatures, while the surrounding land is warmer, shown in yellow and red.</p>

<p>Photograph of a river flowing through a park area. The river is surrounded by lush green grass and trees. In the background, a city skyline is visible under a clear sky.</p>
地点 3-1 半蔵濠：水面、緑地（公園）

水面は概ね 37°C 以下となっており、周辺の植生表面より低温を示している。建物部分については、水面温度より高い温度となっている。

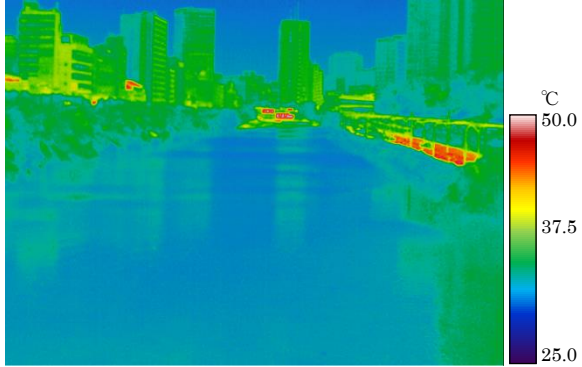
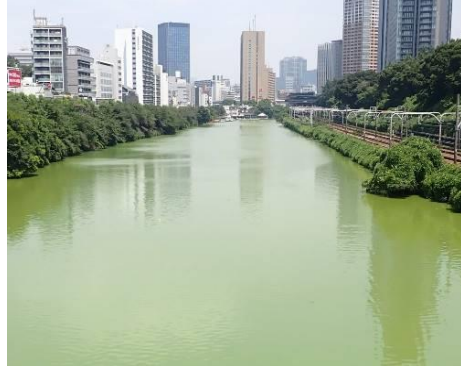
地点 3-2 外濠：水面

<p>Thermal image showing a river in an urban area. The color scale on the right indicates temperatures from 25.0°C (blue) to 50.0°C (red). The river surface is blue and green, while the surrounding urban buildings and structures are much warmer, shown in yellow and red.</p>

<p>Photograph of a river flowing through an urban area. The river is surrounded by dense greenery and modern buildings. The water appears slightly greenish, possibly due to algae or sediment.</p>

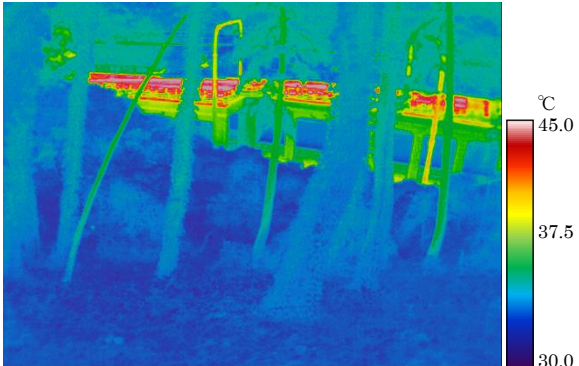
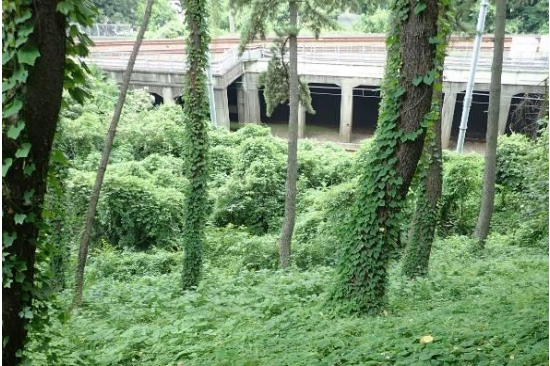
地点 4-1 五番町堤塘地：緑地（自然）

日陰の緑地は概ね 34℃以下となっており、写真奥の鉄道敷きが 45℃近くを示していることから、10℃以上の低温域であることがわかる。水面、緑地の日向については、植生の葉が光を反射する箇所を除けば概ね 35℃以下を示している。

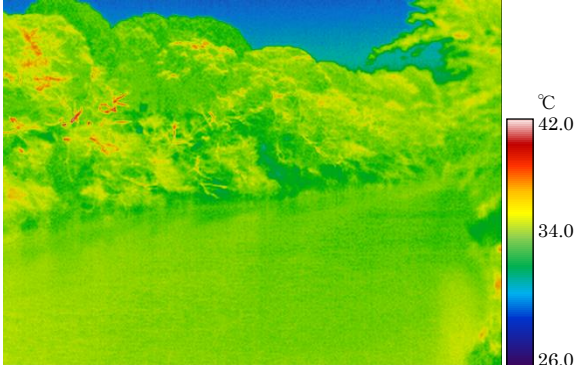
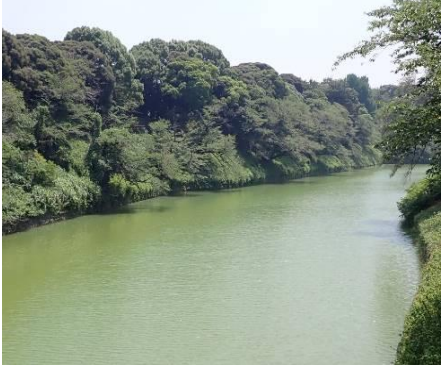
地点 4-2 千鳥ヶ淵：水面、緑地（自然）

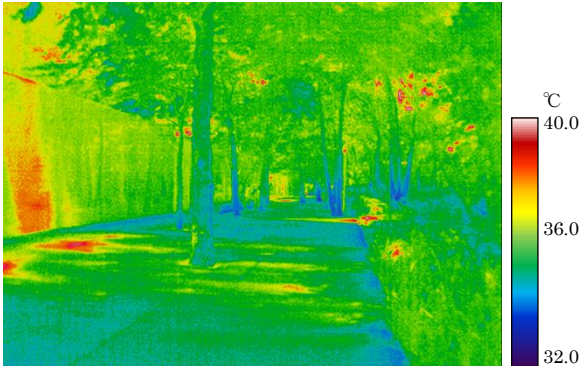
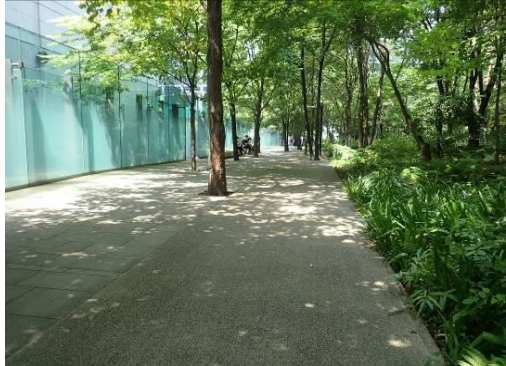
地点 5-1 ①大手町の森：街路樹、緑地帯

人工的な緑地であるが、樹木による日陰が形成されており、地表面温度は36℃以下となっている。下の地点は緑地に隣接する歩道・道路である。写真右側が緑地で、街路樹の影は低温に保たれているが、日向になる車道は58℃に達している。

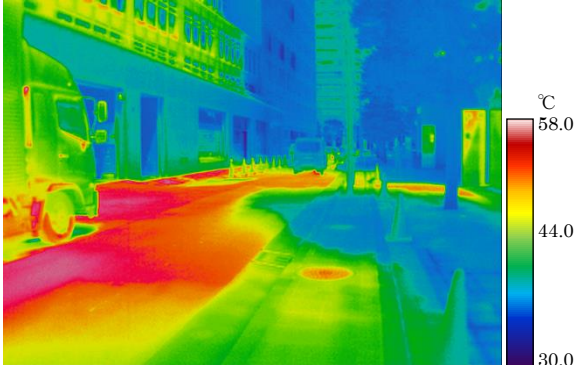
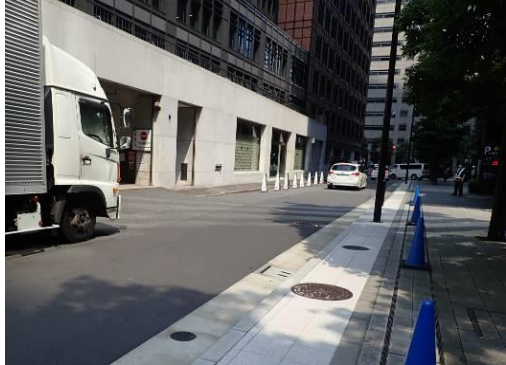
地点 5-1 ②大手町の森：街路樹

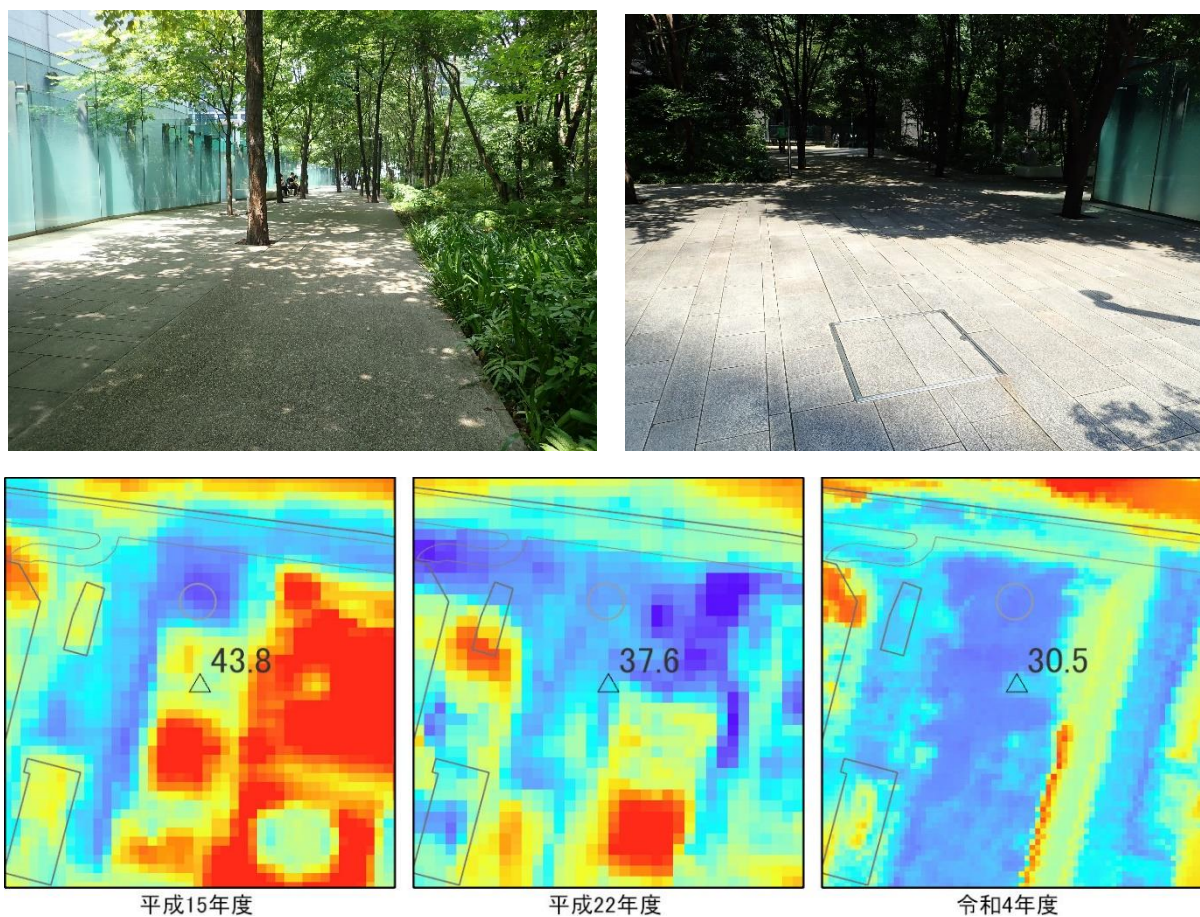
図 6-2 熱分布画像からの地表面温度の変化

緑化(大手町の森 : No. 4)

大手町の高層ビル群の中で、土地の植生に合う植物を選び、本物の豊かな森野環境が再現された。平成 15 年に 43.8°C だったが、令和 4 年では 30.5°C と、クールスポットを形成している。

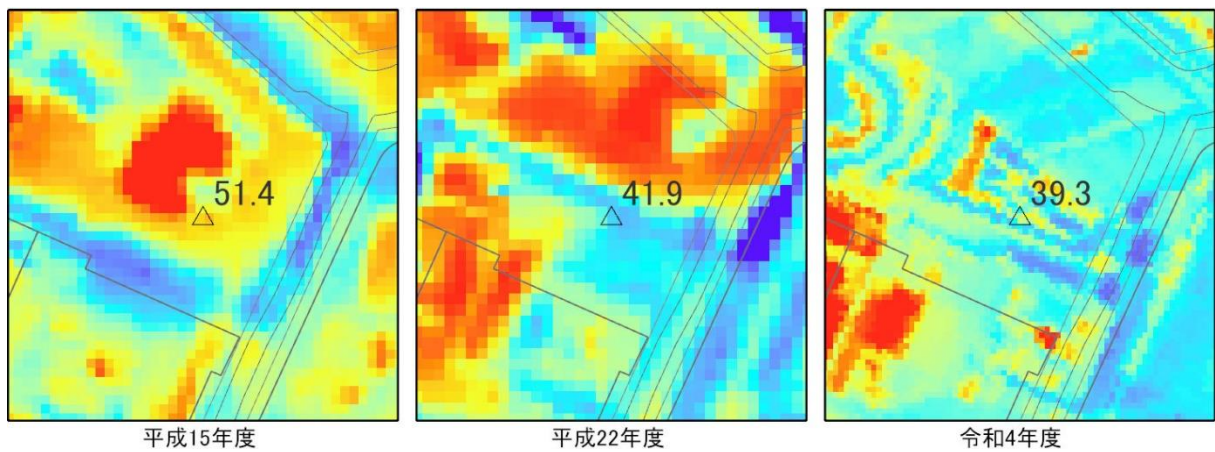
図 6-3 熱分布画像からの地表面温度の変化

屋上緑化(東京ミッドタウン日比谷 : No. 9)

緑やオープンスペースと一体化した施設として建設され、平成 15 年度に建物上の表面温度が 51.4°C だったものが、建物完成後の令和 4 年には 39.9°C となっている。

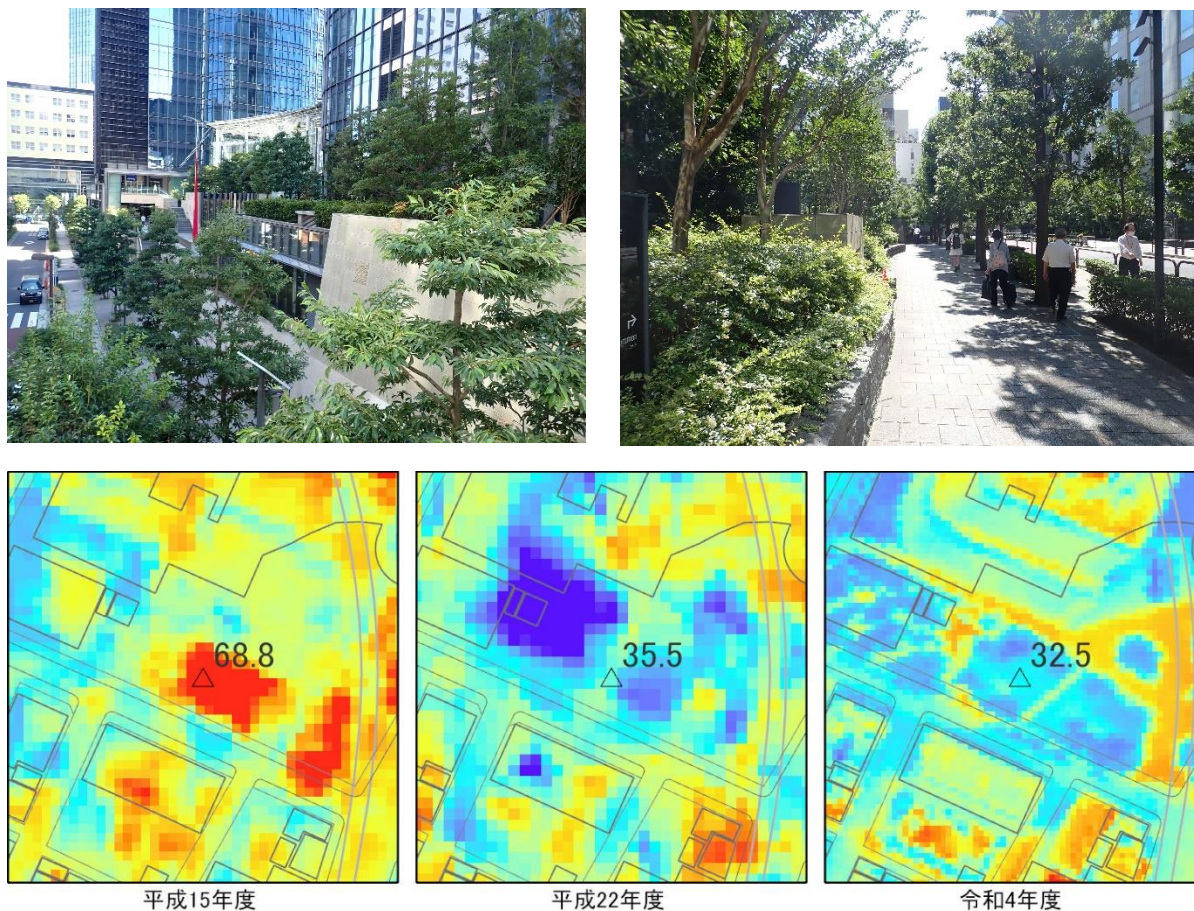
図 6-5 熱分布画像からの地表面温度の変化

公園(ワテラス : No. 13)

緑やオープンスペースが少なかった地区において、土地の合理的かつ健全な高度利用と都市機能の更新により、魅力ある公共施設を整備し、渋滞区商業・業務施設が調和した安全でうるおいのある複合市街地が形成された。主な公共施設として街区公園が整備され、平成15年に68.8℃あった地点が、令和4年には32.5℃と、大幅な表面温度の低減となっている。

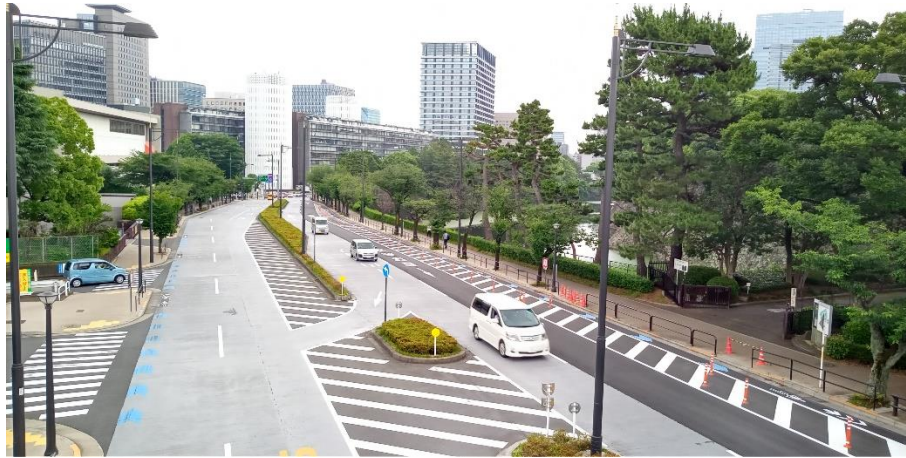
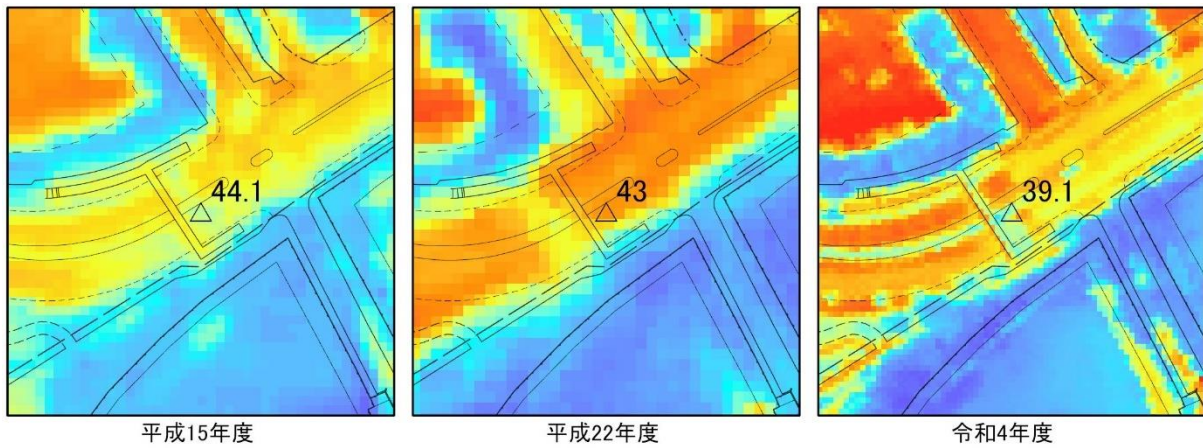
図 6-6 熱分布画像からの地表面温度の変化

遮熱性舗装(代官町通り : No. 14)

北の丸公園前の T 字路で令和 4 年度では歩道橋下から T 字路側に向かって遮熱性舗装になっており、平成 15 年度では 44.1℃だったものが、令和 4 年度には 39.1℃となり、表面温度が低下している。

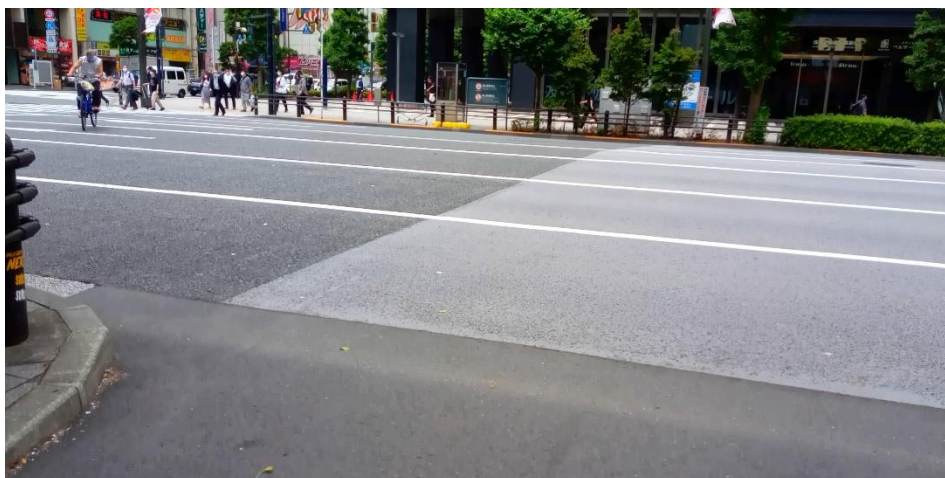
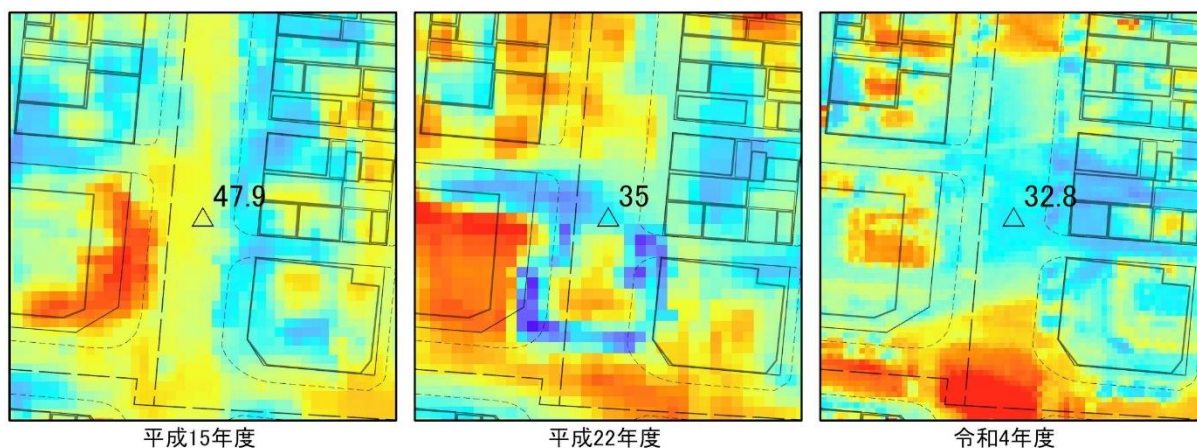
図 6-7 熱分布画像からの地表面温度の変化

遮熱性舗装(中央通り : No. 15)

平成 22 年度以降遮熱性舗装となっている道路であり、平成 22 年度、令和 4 年度においても図面下側の十字路のみ遮熱性舗装が施工されていないため、高温であることがわかる。平成 15 年度には 47.9℃であったが、平成 22 年度では 35.0℃、令和 4 年度 32.8℃と約 10℃～15℃表面温度が低下している。
