## 7. 夜間のヒートアイランド現象の課題把握

## 8. 再開発エリアに関する検証

## 9. 樹木の成長に伴う緑陰効果の検証

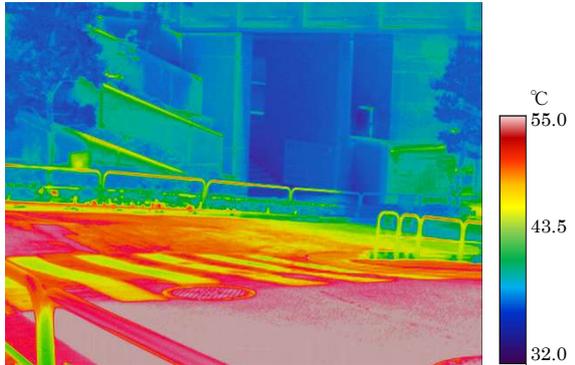
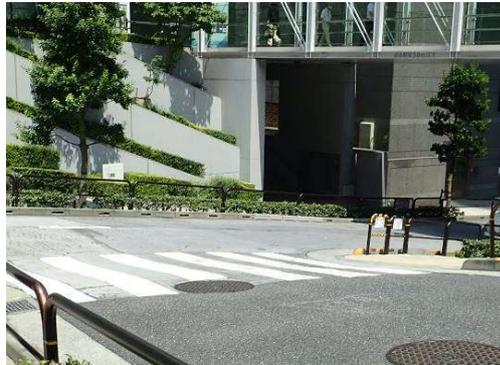
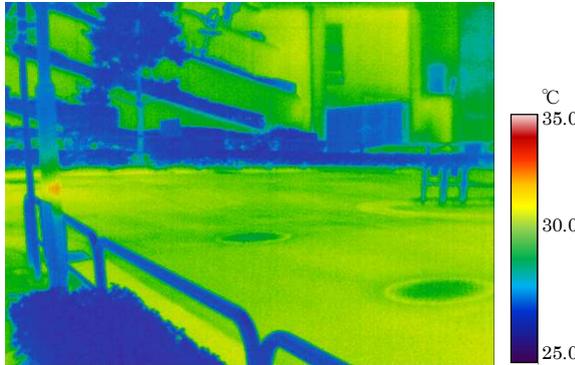
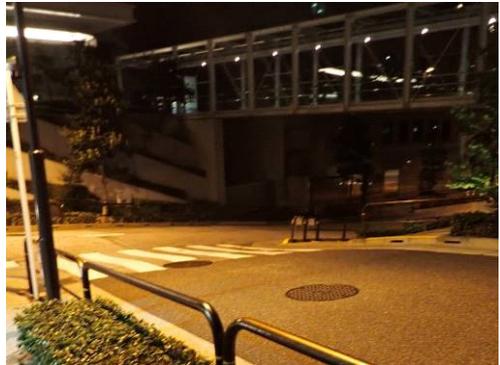
図 7-1 (1) サーモカメラ撮影結果

<p>地点 1-1 幽霊坂：遮熱性舗装(車道)、保水性舗装(歩道)、街路樹、緑地帯</p>

車道に遮熱性舗装を施工したものと、未施工の境界部分の画像である。昼の日向では施工部と未施工部に 10℃近い差が見られるが、夜間は双方とも 30℃前後となり、差はほぼ見られない。

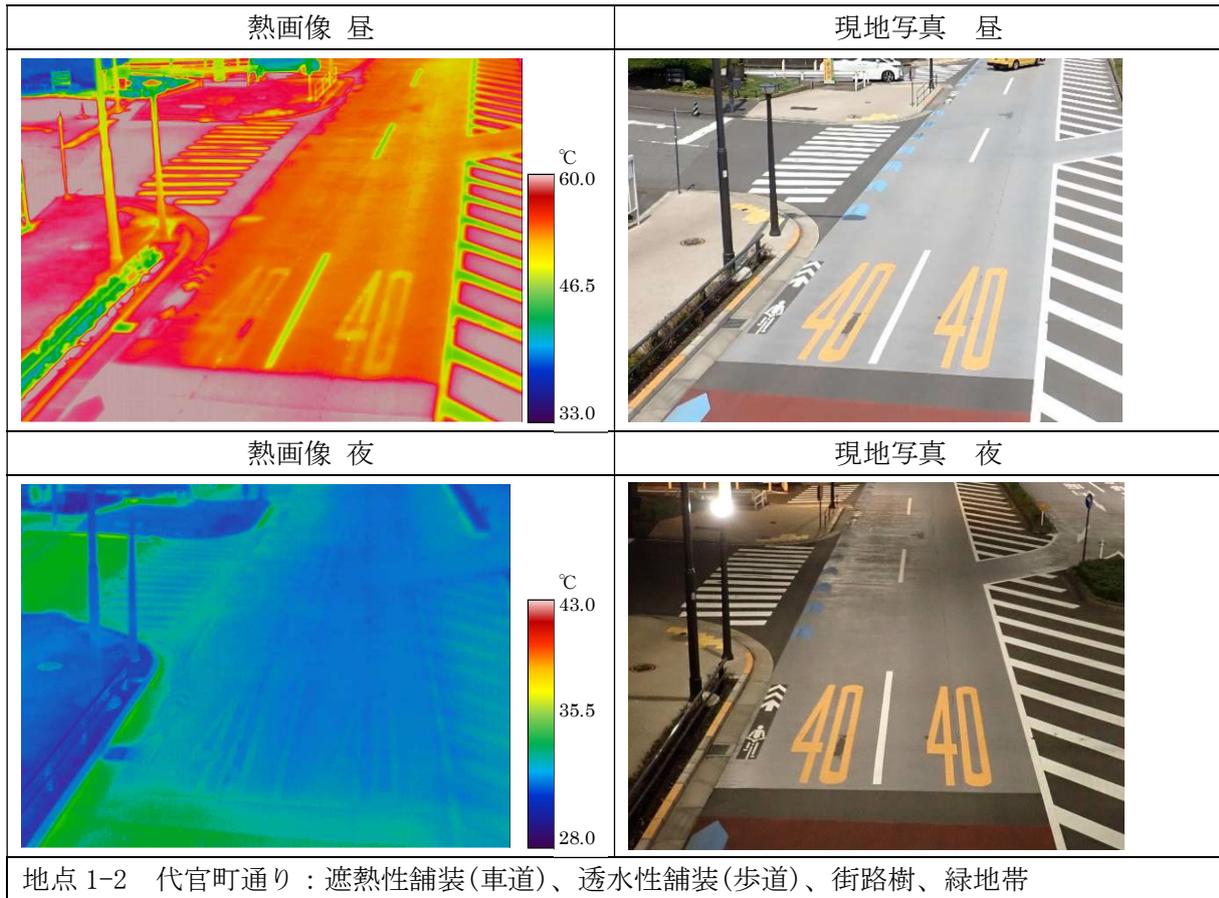
図 7-1 (2) サーモカメラ撮影結果

車道に遮熱性舗装を施工したものと、未施工の境界部分の画像である。昼の日向では施工部と未施工部に 10℃以上の差が見られ、夜間においても施工部が約 30℃、未施工部が 34℃程度と、その差は縮小されているが 3～4℃の差が見られる。

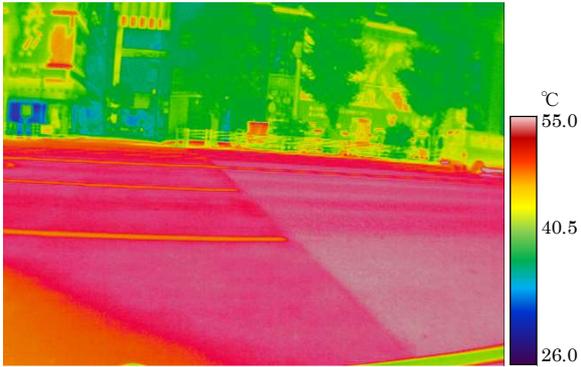
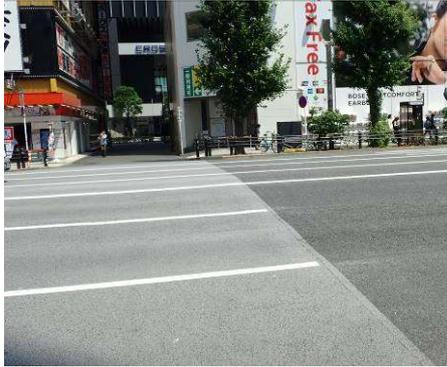
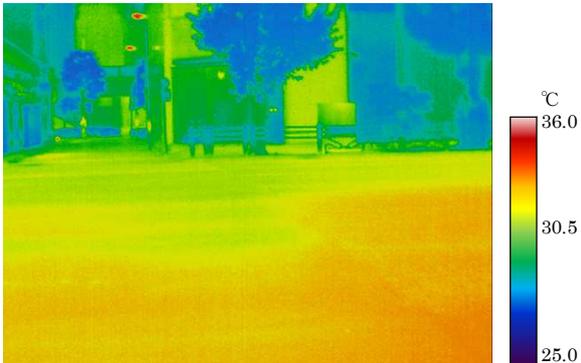
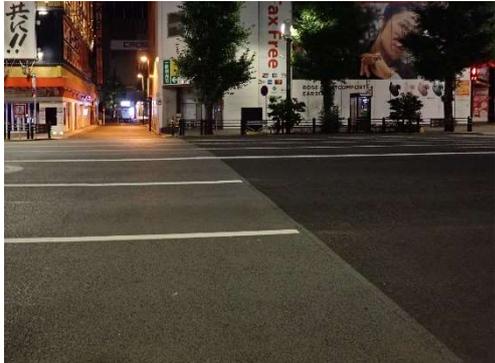
図 7-1 (3) サーモカメラ撮影結果

地点 1-3 中央通り：遮熱性舗装(車道)、街路樹

車道に遮熱性舗装を施工したものと、未施工の境界部分の画像である。昼の日向では施工部と未施工部に多少の差があり、境界部が明瞭に見えるが、夜間では境界が不明瞭となる（昼間に比べて温度差が少なくなっている）。

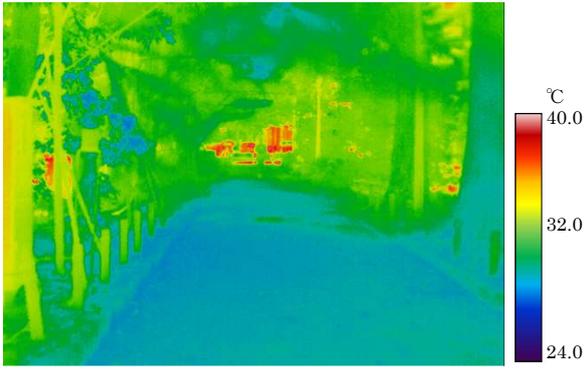
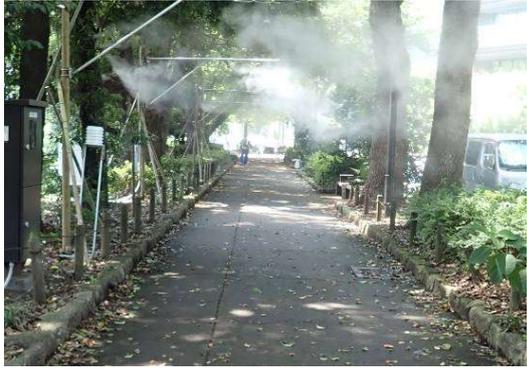
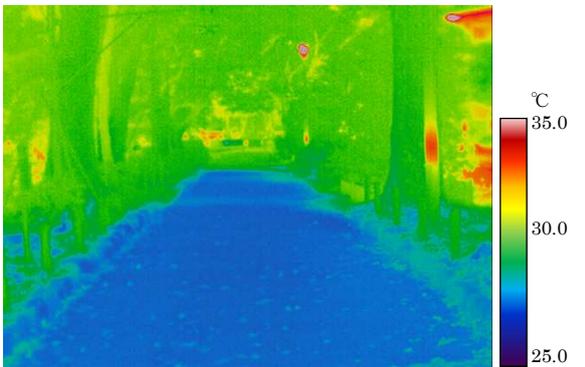
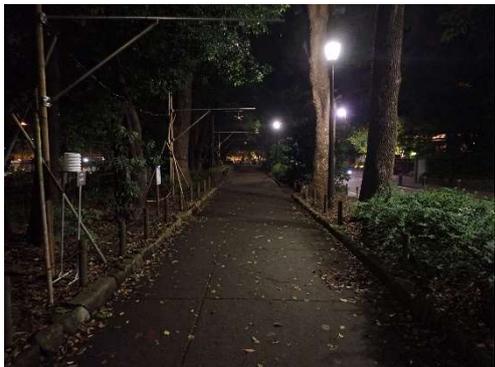
図 7-1 (4) サーモカメラ撮影結果

地点 2-1 千鳥ヶ淵緑道：保水性舗装(歩道)、街路樹、緑地帯、ドライ型ミスト

保水性舗装を施工した歩道のある緑地帯では、昼間と夜間で、地表面温度にあまり差が見られない。

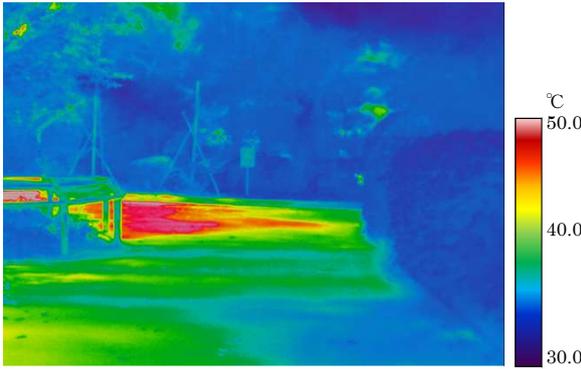
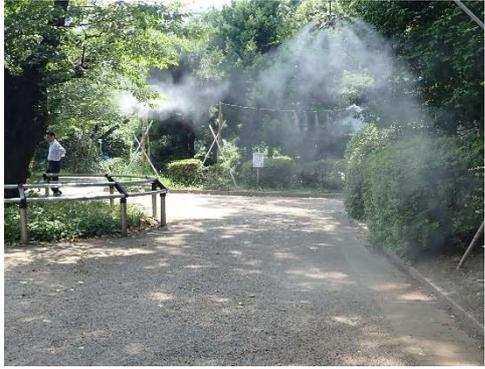
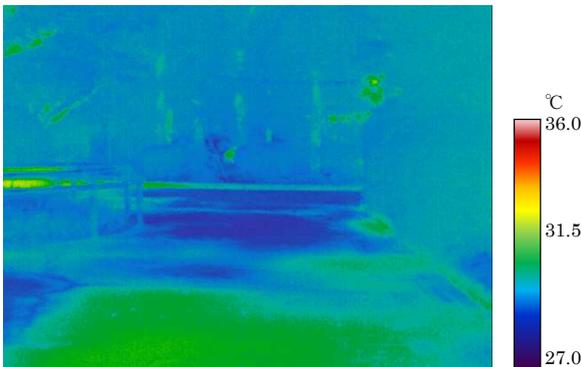
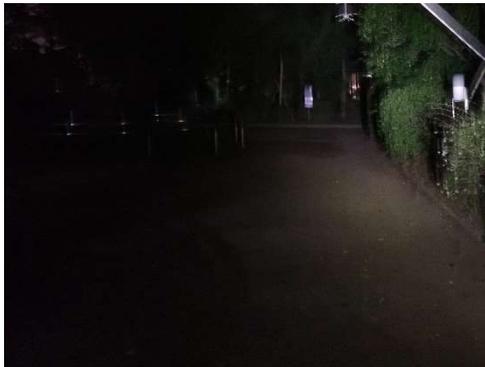
図 7-1 (5) サーモカメラ撮影結果

地点 2-2 千鳥ヶ淵公園：ドライ型ミスト、緑地（公園）

公園内の緑地では、日向は地表面温度が上昇するが、夜間には 30°C以下に下がっている。

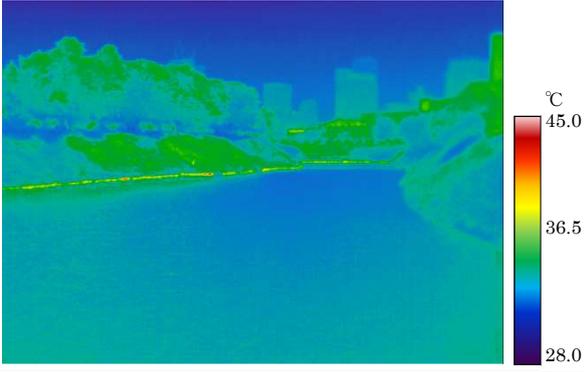
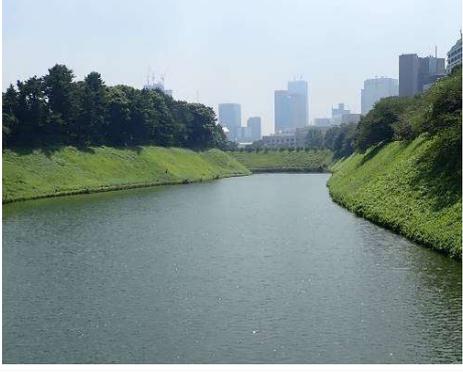
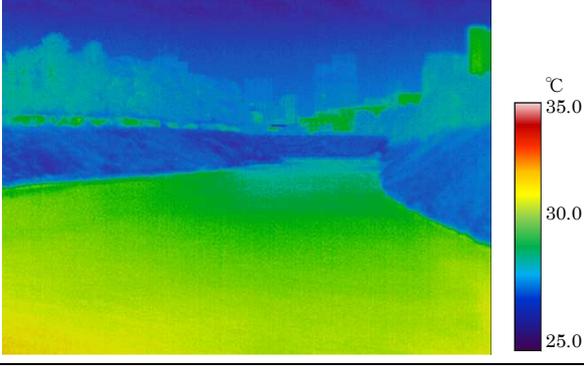
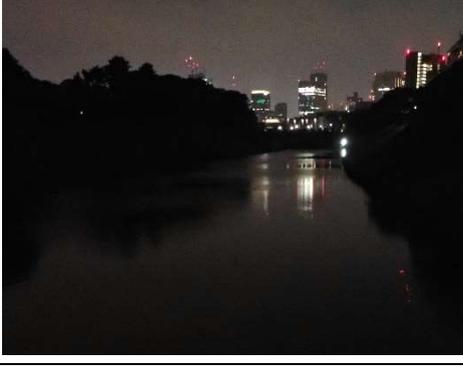
図 7-1 (6) サーマカメラ撮影結果

<p>地点 3-1 半蔵濠：水面、緑地（公園）</p>

両側に緑被がある水面は、昼と夜で表面温度が逆転している。昼間は緑被より水面の方が表面温度が低い、夜間は緑被より水面のほうが表面温度が高くなっている。

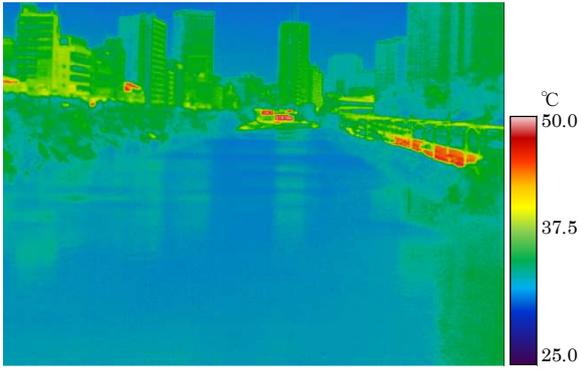
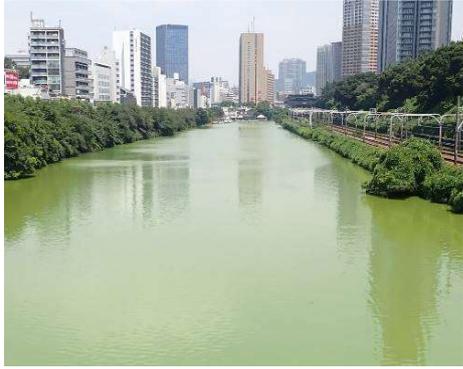
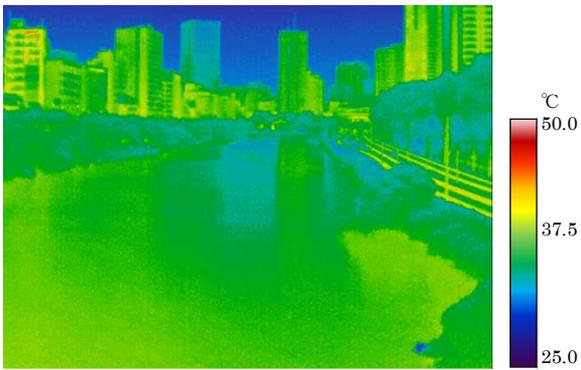
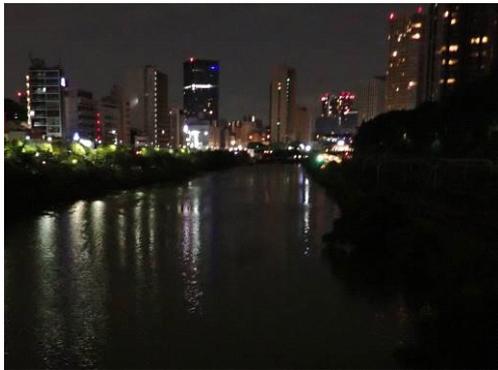
図 7-1 (7) サーマカメラ撮影結果

地点 3-2 外濠：水面

日中に日向になる水面は、夜間でも、表面温度に差があまり見られない。凡例の関係で夜間の方が温度が高いようにも見えるが、実際にはほぼ同じ温度となっている。

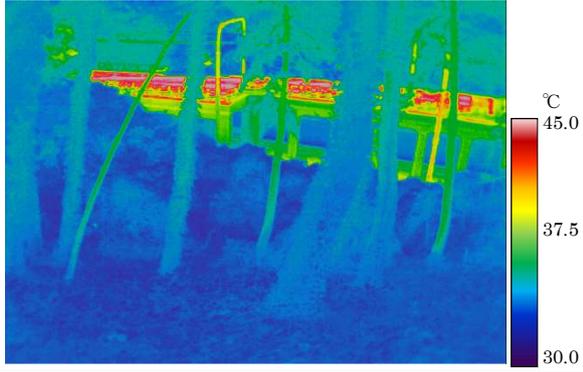
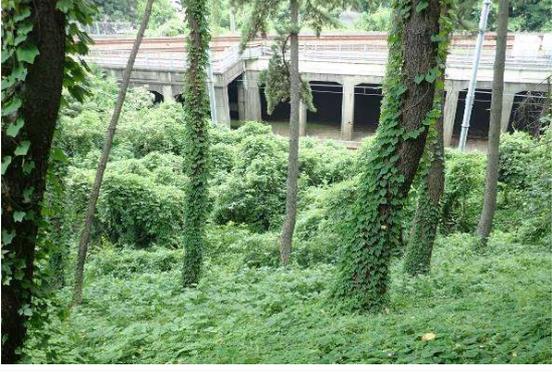
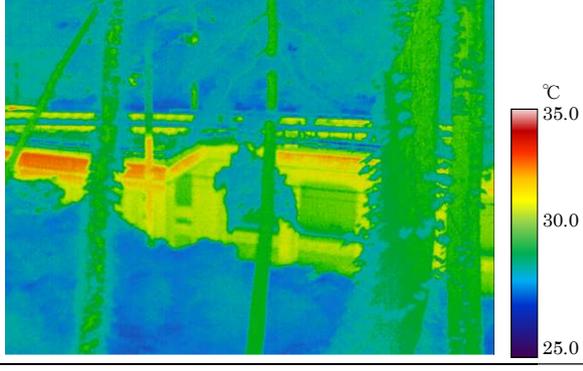
図 7-1 (8) サーマカメラ撮影結果

地点 4-1 五番町堤塘地：緑地（自然）

日陰を形成する樹木からなる緑地は、昼間も周辺より低い温度を示すが、夜間はさらに温度が下がって 27℃程度になっている。

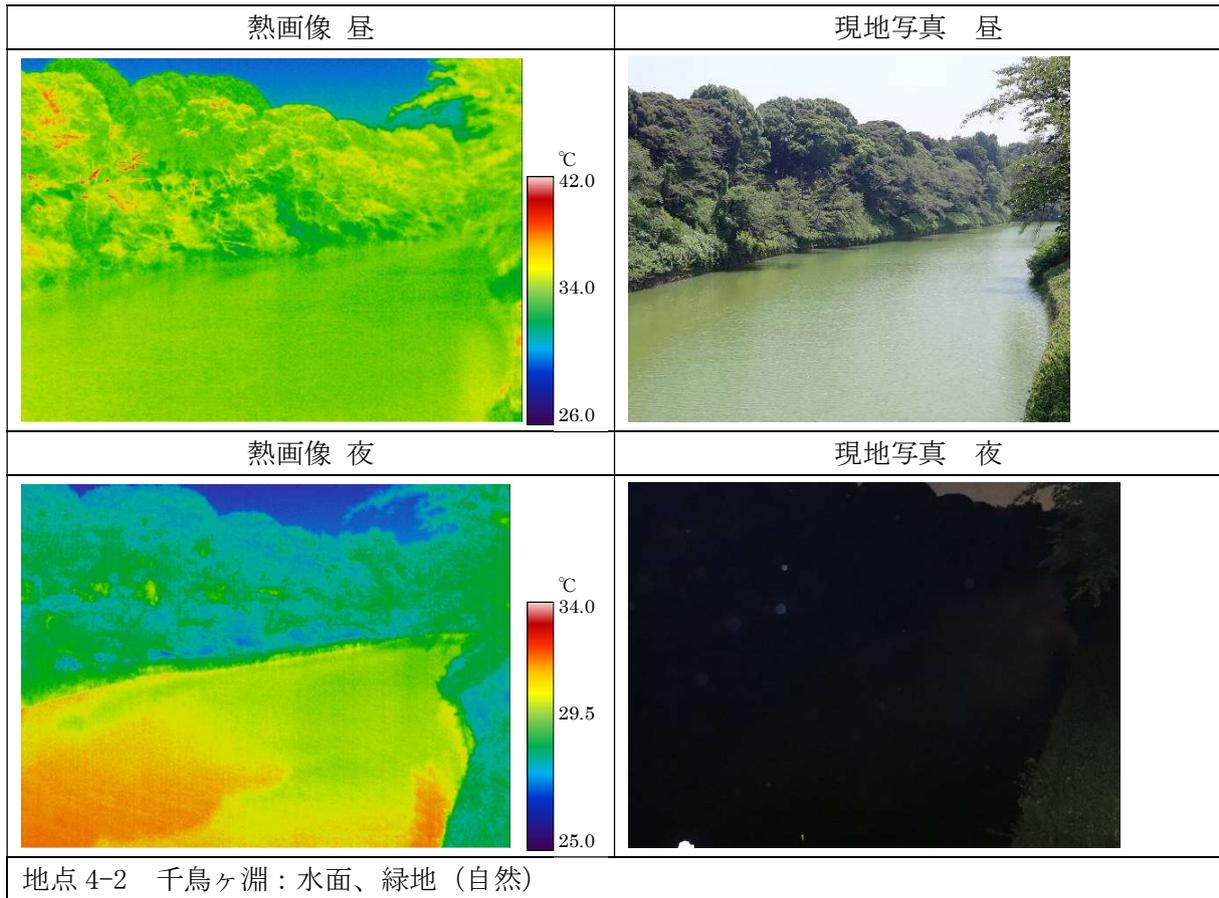
図 7-1 (9) サーマカメラ撮影結果

水面と緑被では、昼間と夜間で表面温度が逆転している。昼間は水面の方が緑被より表面温度が低く、夜間は水面の温度があまり下がらないため、緑被の方が低くなっている。

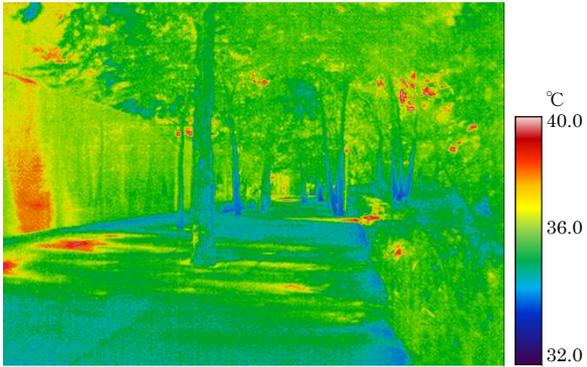
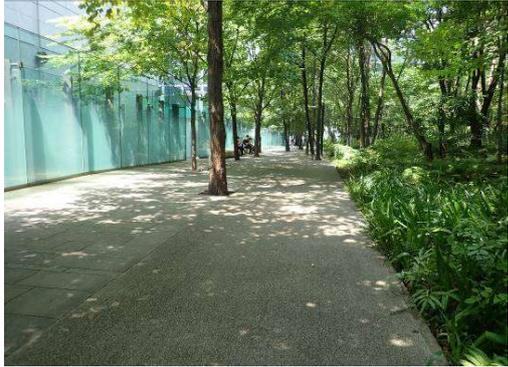
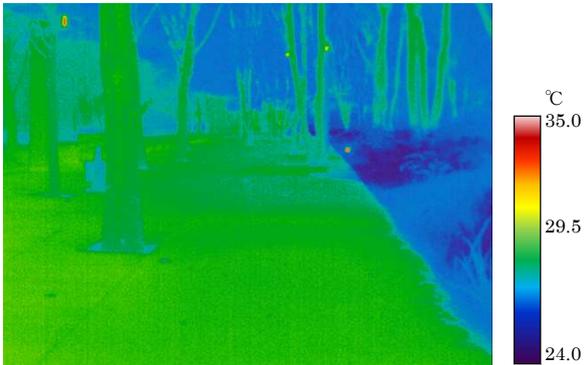
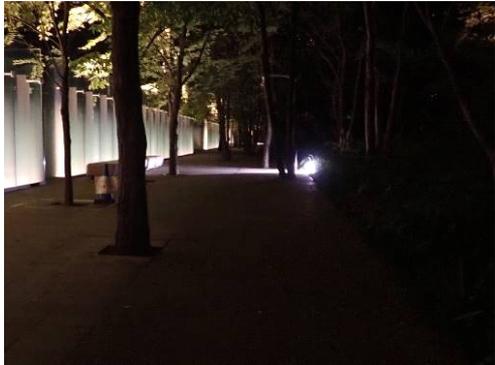
図 7-1 (10) サーマカメラ撮影結果

地点 5-1 大手町の森：街路樹、緑地帯

昼間、日陰で低温だった緑地帯は、夜間になるとさらに表面温度が下がり、歩道の表面温度が28℃以下となっている。周辺の緑被の表面温度はさらに低い。

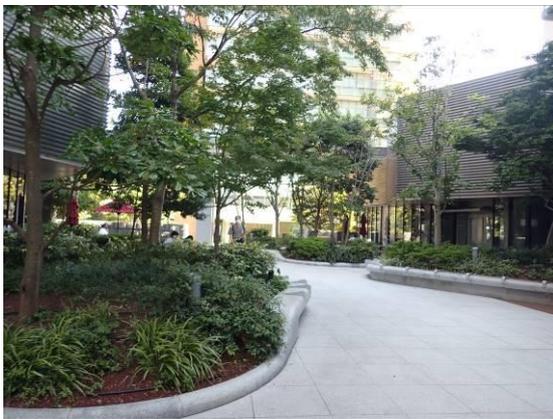
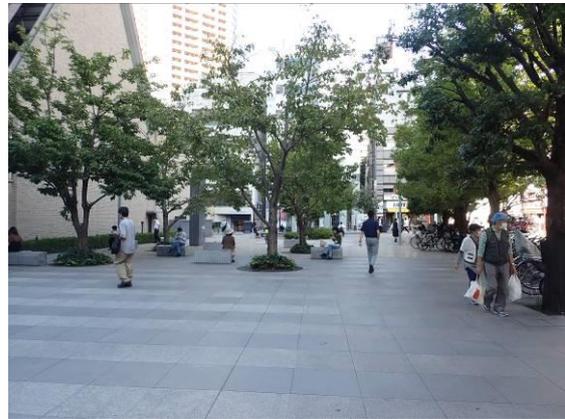
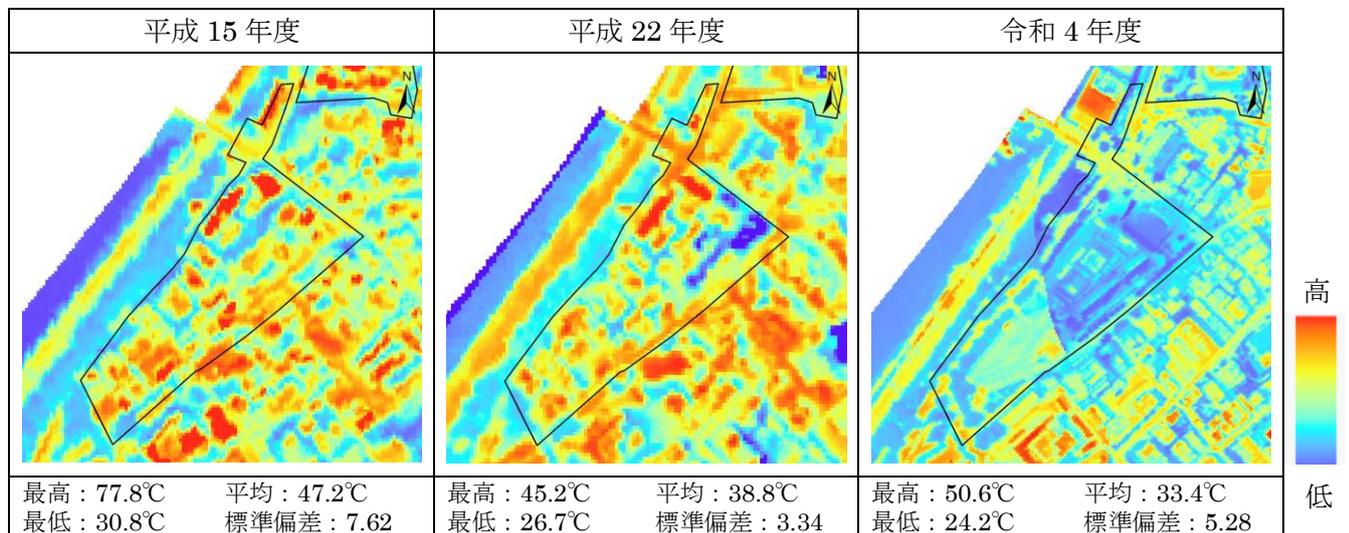
平成 22 年度までは建物の屋上など高温域が複数箇所あったが、令和 4 年にはエリア全体が周辺地域より低温となっている。また、平成 15 年度に比べ、最高温度は約 27℃低下しており、再開発エリア内における最低温度、平均温度も年々低下していることがわかる。

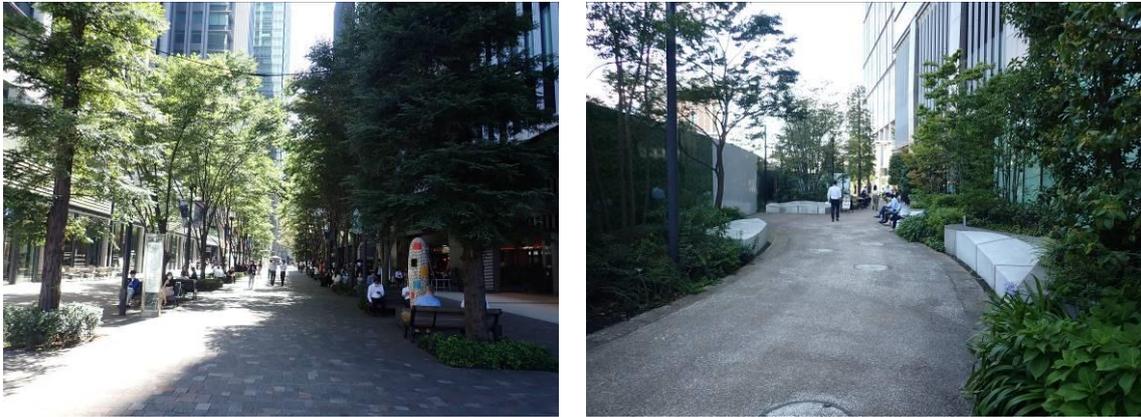
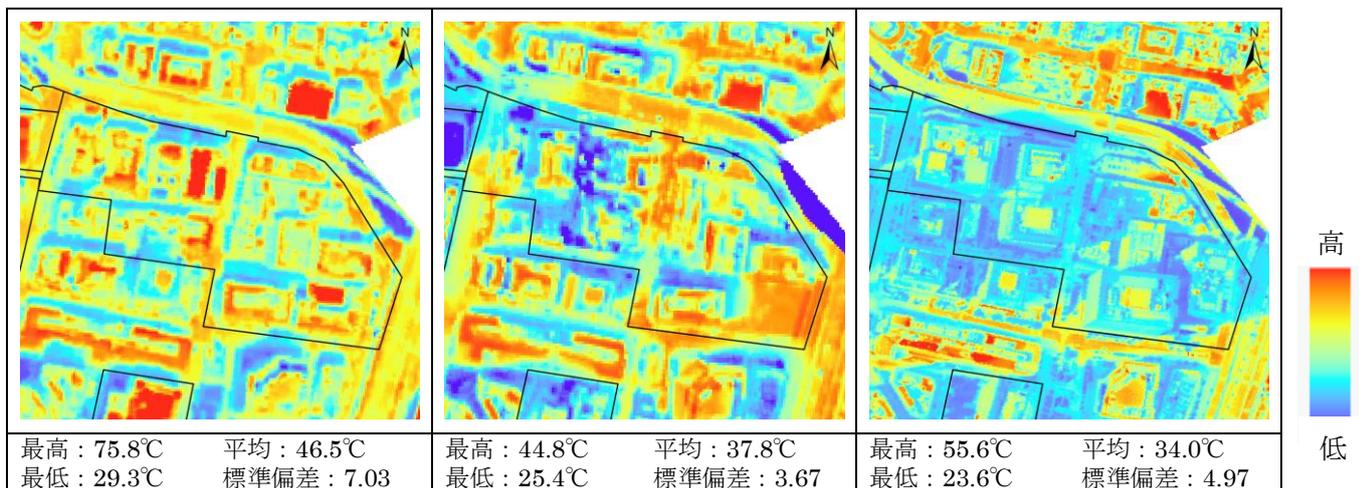
平成 15 年には高温域が見られたが、平成 22 年には全体的に表面温度が低くなり、令和 4 年には全域で周辺より低温となった。また、平成 15 年度に比べ、最高温度は約 20℃低下しており、再開発エリア内における最低温度、平均温度も年々低下していることがわかる。

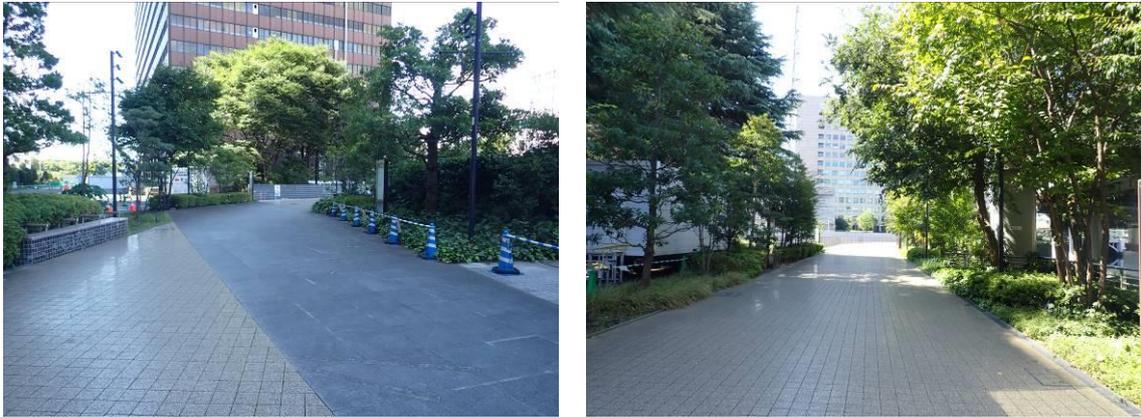
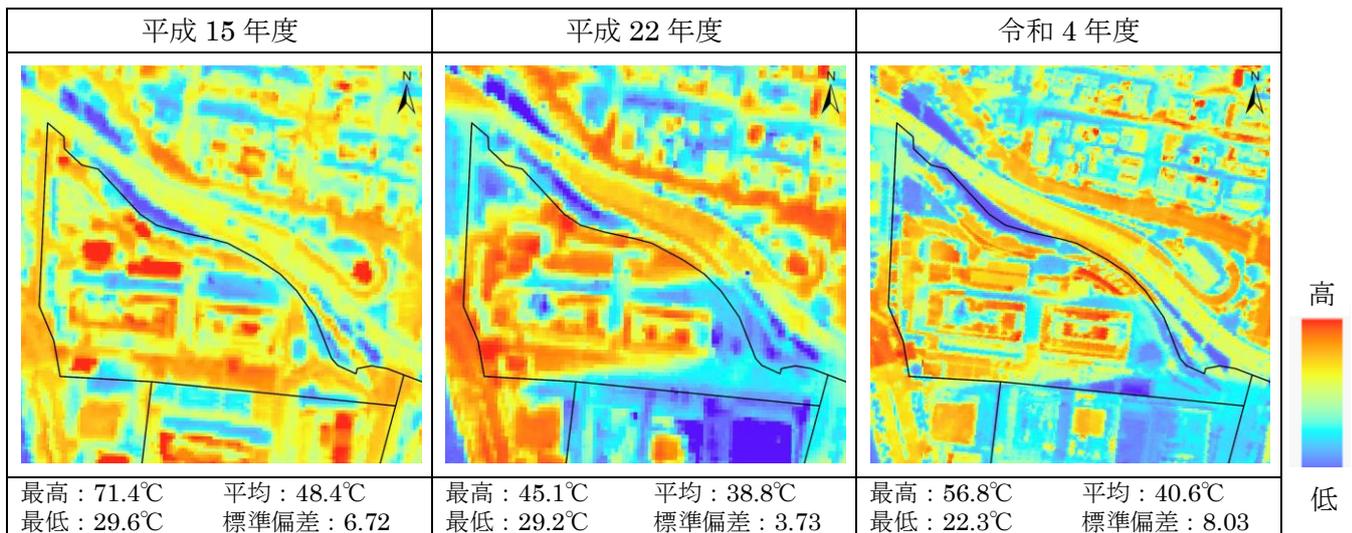
建物の表面温度に大きな変化は見られないが、エリアの北東に緑地が設置され、低温部を形成している。また、平成 15 年度に比べ、最高温度は約 15℃低下しており、再開発エリア内における最低温度も年々低下していることがわかる。平成 21 年度工事完了のため、平均温度は平成 22 年度と令和 4 年度で約 2℃しか差がなく、平均温度の低下が開発によるものと推察される。

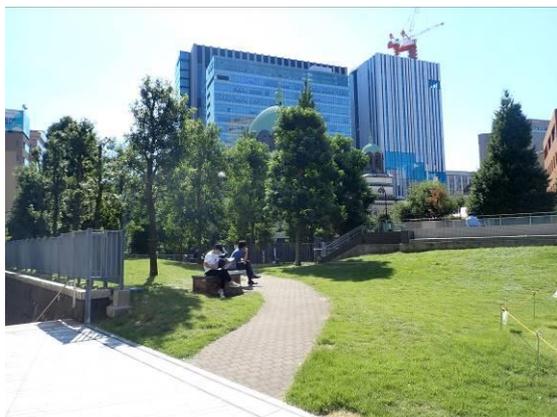
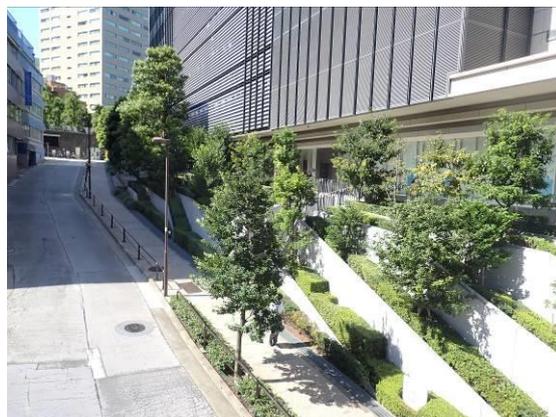
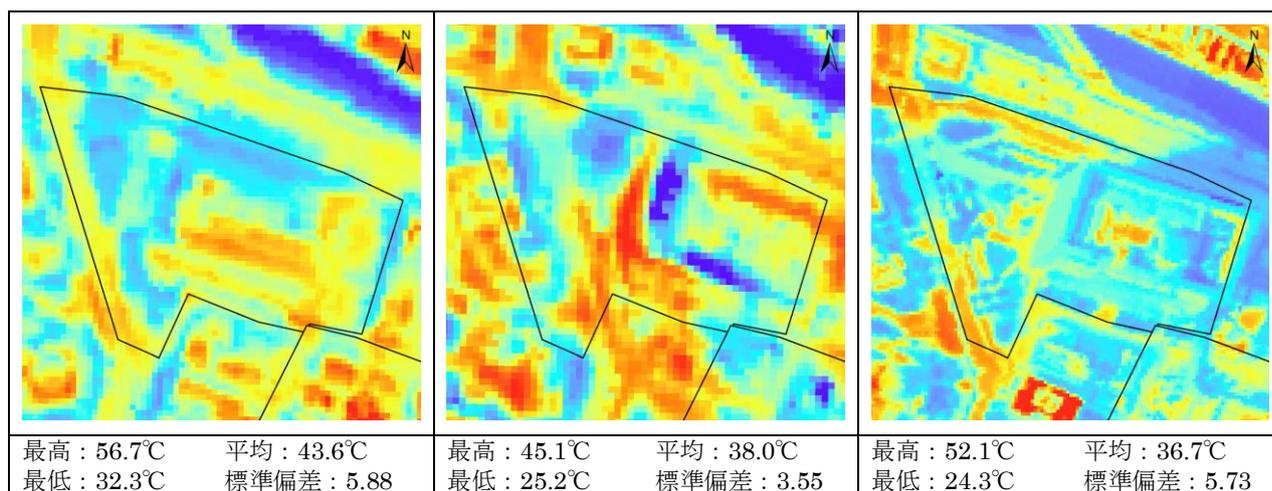
平成22年にはエリア内にはっきりした高温域と低温域が分布しているが、令和4年には高温域がなくなっており、建物の表面温度も低くなっている。また、平成15年度に比べ、最高温度は約4℃低下しており、再開発エリア内における最低温度、平均温度も年々低下していることがわかる。

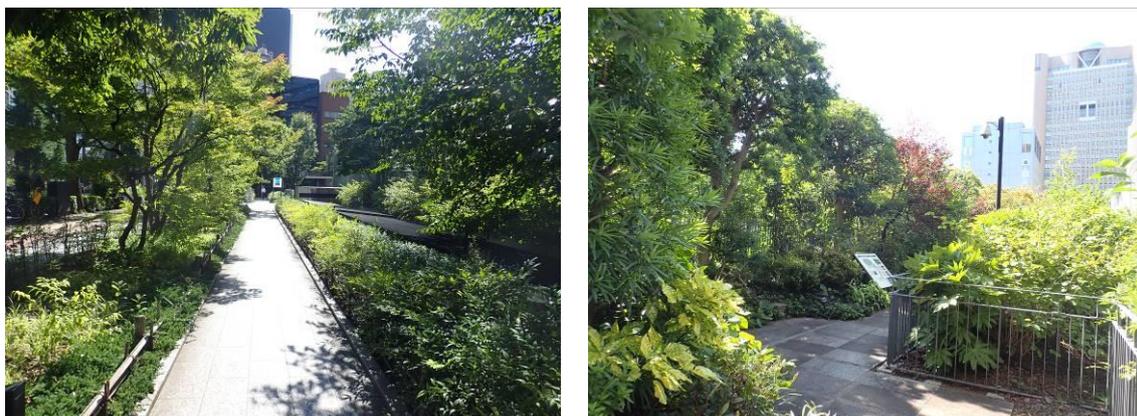
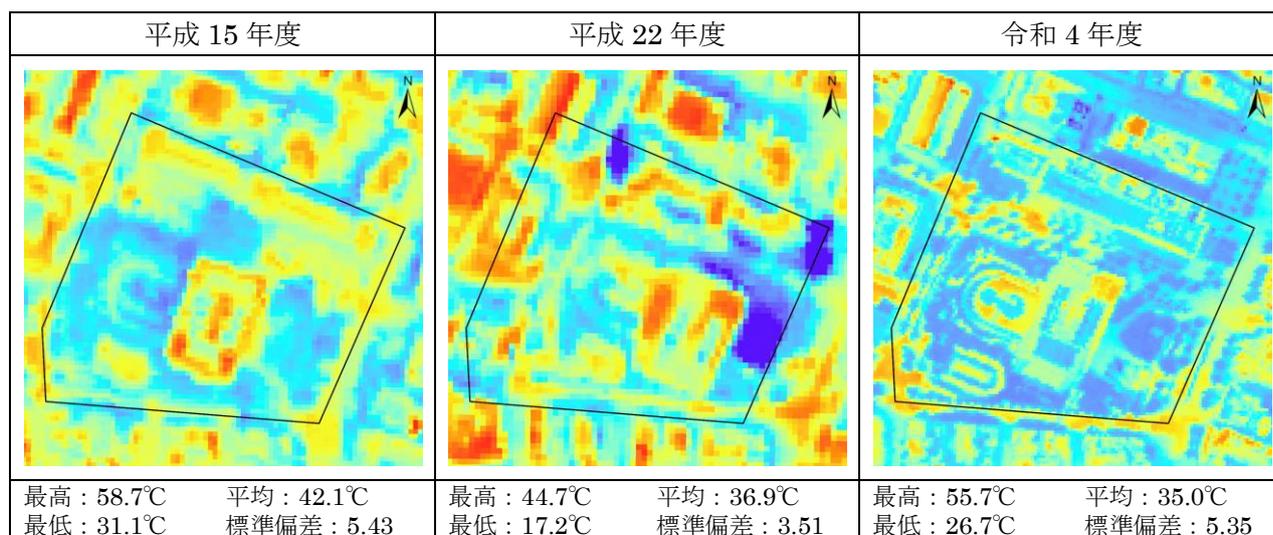
この地区は、商業ビルの改修の際に都市再生特別地区として計画提案したもので、環境配慮型建物の最高位を目指して実施された。この地区は以前より大規模な屋上庭園(右写真)を設置しており、その維持管理においては予防的な薬剤散布などを行わないなどの配慮を行ってきた。平成29年には東京都による「江戸のみどり登録緑地」の有料緑地に登録された。現在は三井住友海上駿河台ビルとなっている。

平成22年にはエリア内にはっきりした高温域と低温域が分布しているが、令和4年ではエリア全体が低温域となっている。また、平成15年度に比べ、最高温度は約3℃低下しており、再開発エリア内における平均温度も年々低下していることがわかる。

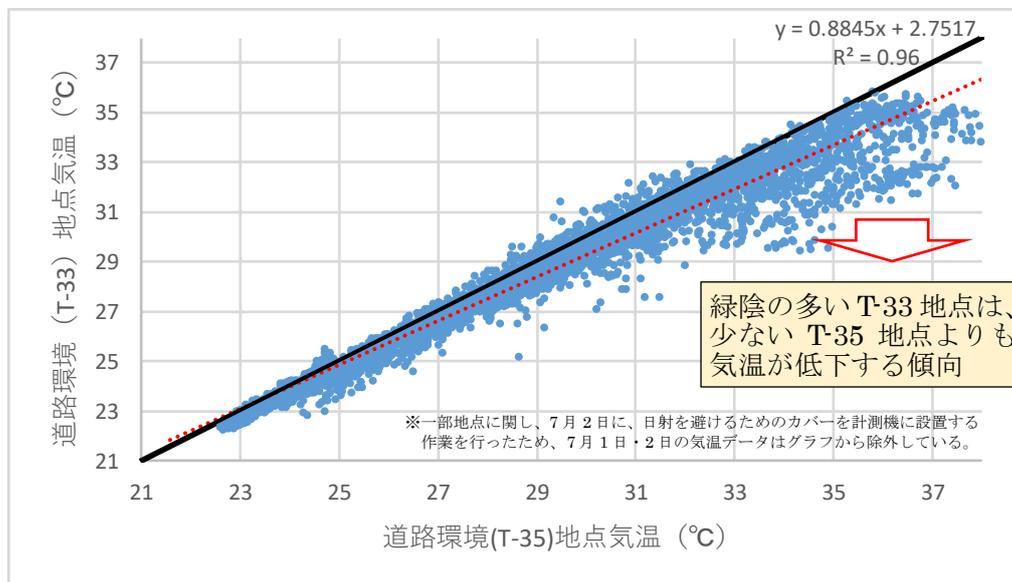
図 9-1 緑陰の多い地点（T-33：道路環境）と少ない地点（T-35：道路環境）の気温比較図

「5. 気温観測及び暑さ指数（WBGT）観測」において、街路樹による緑陰の多い道路（T-33）と少ない道路（T-35）を比較し、緑陰の多い道路において、気温が低下する傾向がみられることを確認した。

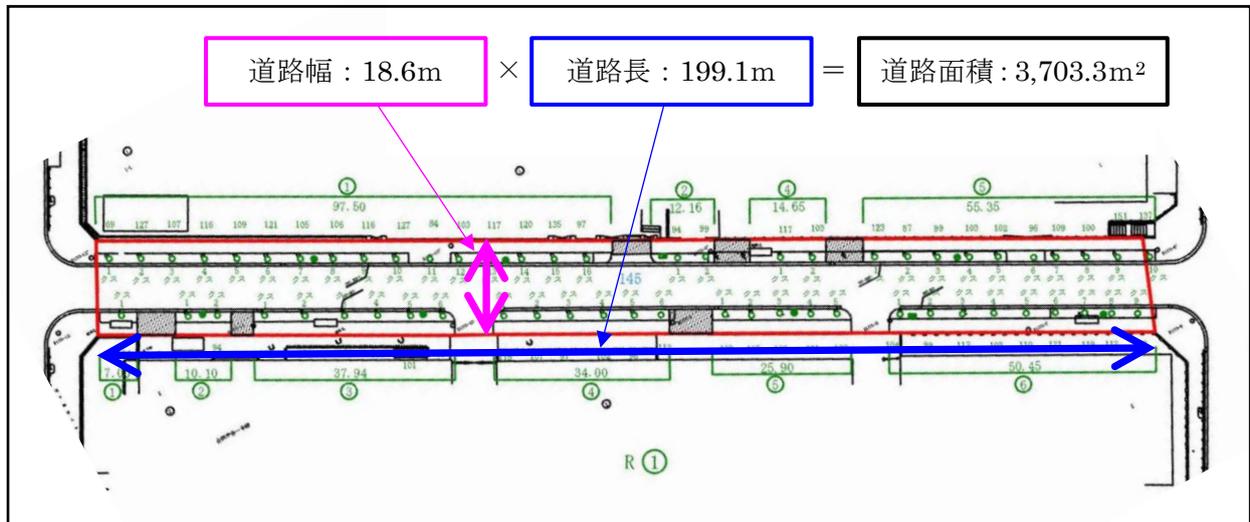
図 9-2 T-33(緑陰多)の道路の街路樹設置状況

T-33(緑陰多)及び T-35(緑陰少)の道路の面積を算出し、街路樹台帳より確認した街路樹の本数より、単位面積 (100m<sup>2</sup>) 当たりの街路樹本数を求めた。T-33は 1.593 本/100m<sup>2</sup>, T-35は 1.513 本/100m<sup>2</sup> とほぼ同程度であった。

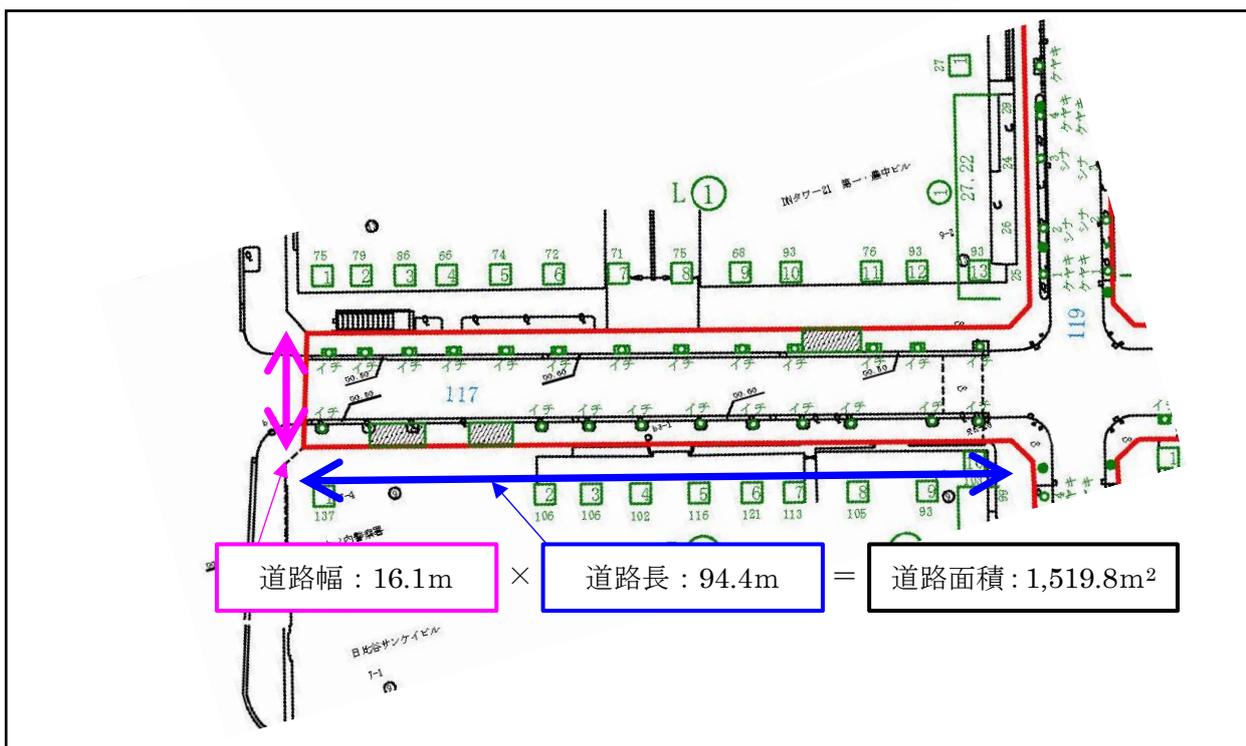
図 9-3 T-35(緑陰少)の道路の街路樹設置状況

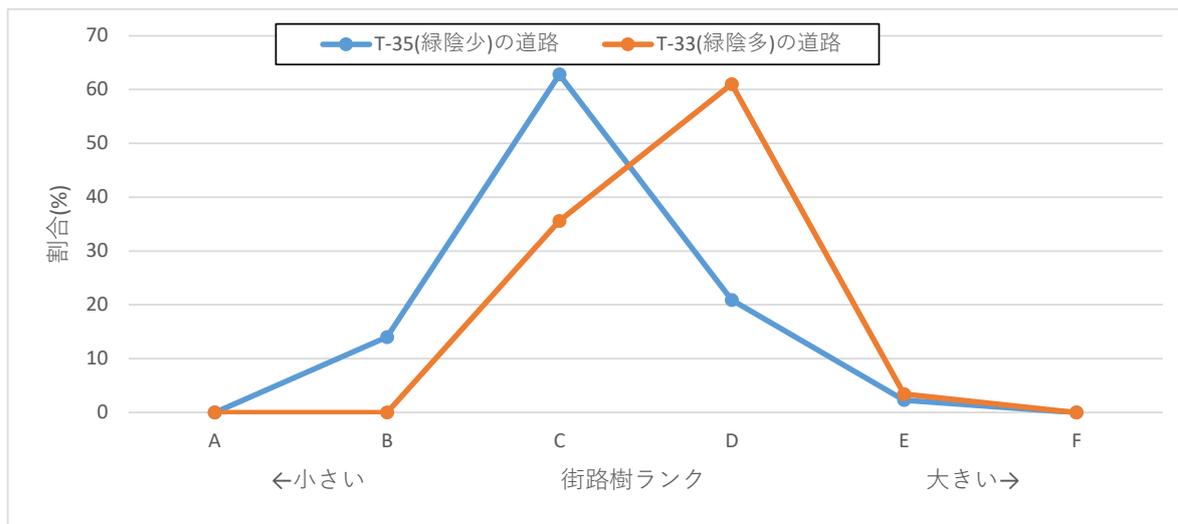
図 9-4 T-33(緑陰多)、T-35(緑陰少)の街路樹の大きさランクの分布

街路樹の大きさについては、T-33(緑陰多)の道路では、Dランク(90-120cm)の街路樹の割合が最も高いのに対し、T-35(緑陰少)の道路では、Cランク(幹周り60-90cm)の街路樹の割合が高く、気温の低いT-33(緑陰多)の道路の街路樹の方が大きく成長していることが確認でき、緑陰面積の割合についても、T-33(緑陰多)の道路で46.0%、T-35(緑陰少)の道路で40.7%となり、気温の低いT-33(緑陰多)の道路の方が緑陰割合も大きい結果となった。また、隣接する街路樹の樹冠の重なり状況(下写真)からも、T-33(緑陰多)の道路の方が大きいことが確認できる。

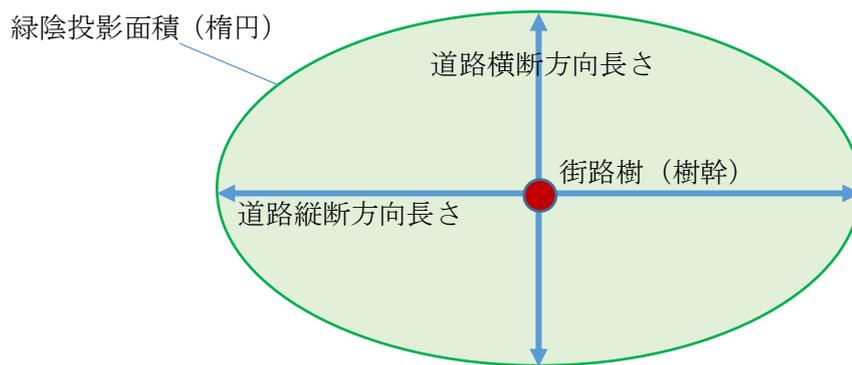
枝張りについては、T-33 及び T-35 それぞれの街路樹のうち平均的な 1 本を選定し、横断方向、縦断方向の枝の張り出し長さを確認し、樹冠の地上への垂直投影面積（縦断・横断を長軸・短軸とする楕円に近似）を街路樹 1 本あたりの緑陰面積として算定した。これに街路樹本数を乗じ、総緑陰面積を算定し道路に占める割合を計算した。

図 9-5 街路樹の緑陰面積計算イメージ

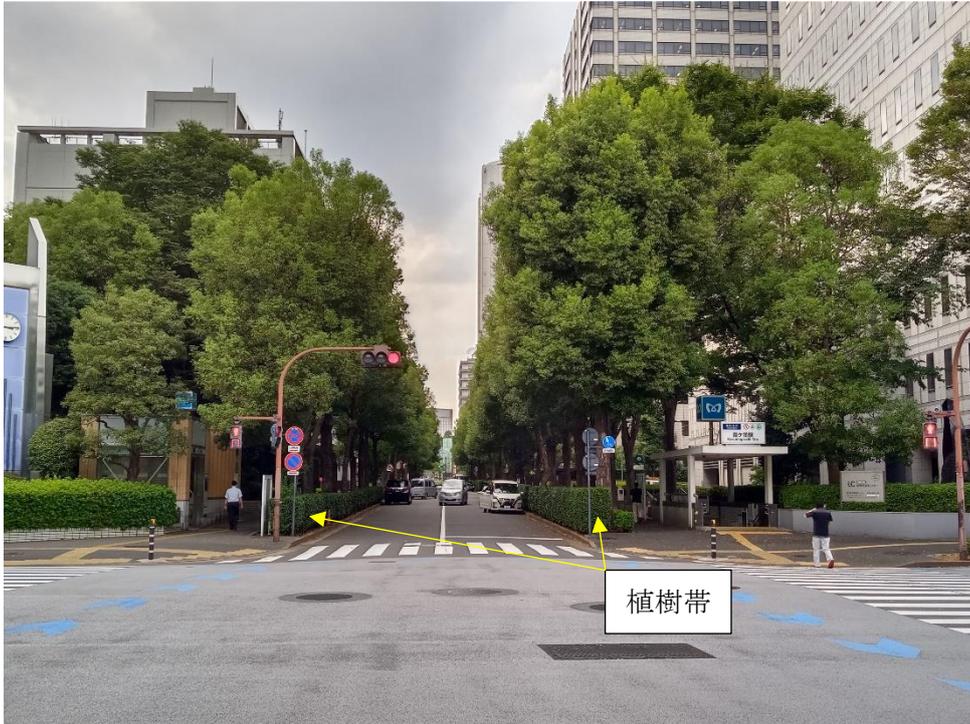
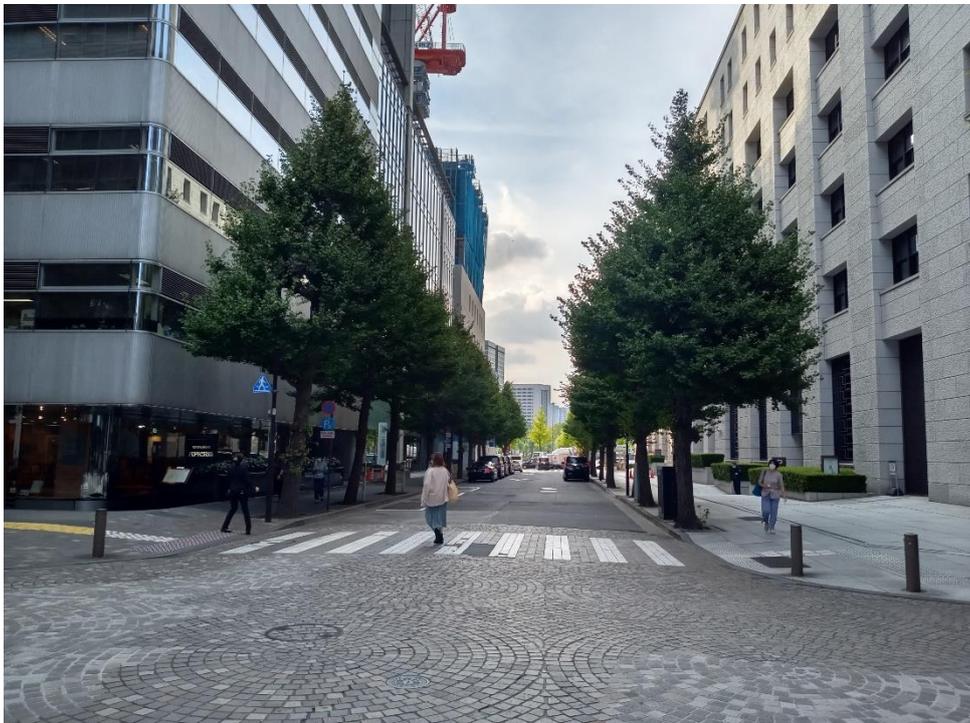
図 9-6 T-33、T-35 の道路状況写真

T-33(緑陰多)と T-35(緑陰少)の位置する道路の状況写真より、両地点は歩道植樹帯の有無による違いも存在していることが確認できた。

街路樹台帳より、両地点の位置する道路の歩道植樹帯面積、及び歩道植樹帯の占める割合を確認した。T-33(緑陰多)の位置する道路においては、歩道植樹帯面積は 577.1m<sup>2</sup>であり道路に占める面積割合は 15.6%となった。一方、T-35(緑陰少)の位置する道路においては、歩道植樹帯は存在せず、道路に占める割合は 0%であった。

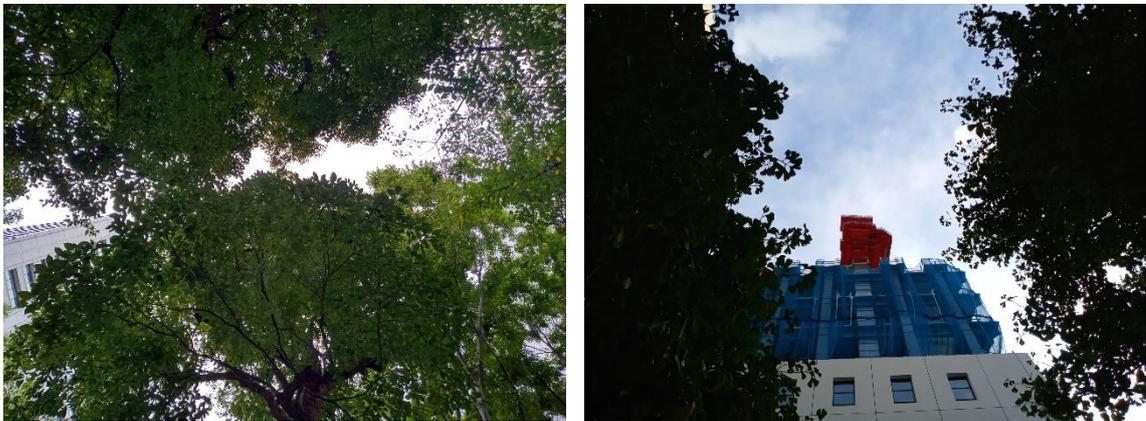
図 9-7 T-33(緑陰多：左)、T-35(緑陰少：右)の隣接する街路樹の樹冠の重なり状況
