6. ヒートアイランド対策実施箇所の検証

検証は、(1)サーモカメラによるヒートアイランド対策実施箇所及び未実施箇所の撮影、(2)熱分布画像に関する本調査結果と過年度調査結果との比較、(3)調査員の踏査による人への影響（暑さの感じ方）調査の3手法により行った。

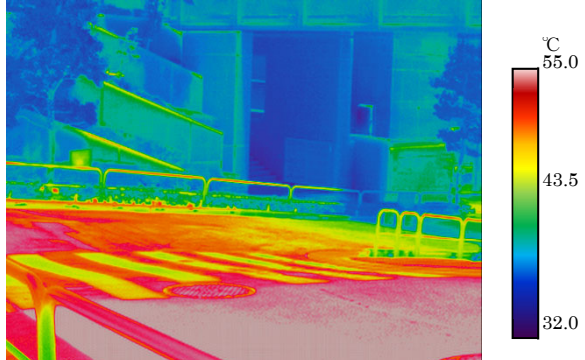
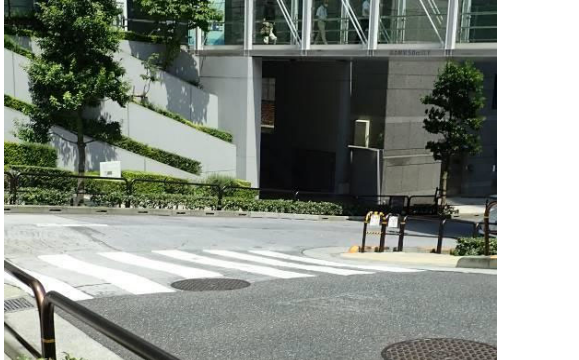
<p>地点 1-1 幽霊坂：遮熱性舗装(車道)、保水性舗装(歩道)、街路樹、緑地帯</p>

道路の遮熱性舗装、保水性舗装を施工した箇所と未施工箇所の境界を撮影した画像では、日向の未施工箇所が 55℃～60℃に達しているのに対し、遮熱性舗装箇所は概ね 50℃以下を示している。街路樹や緑地帯は 35℃～40℃で周辺より明らかに低温であることがわかる。

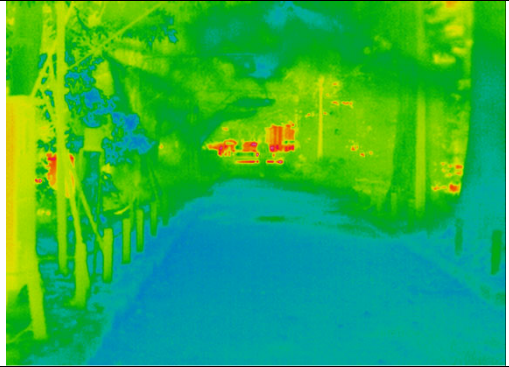
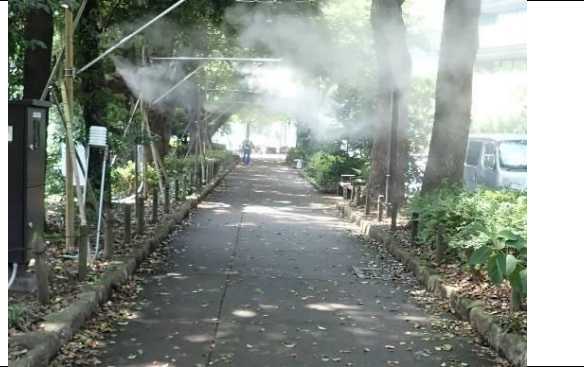
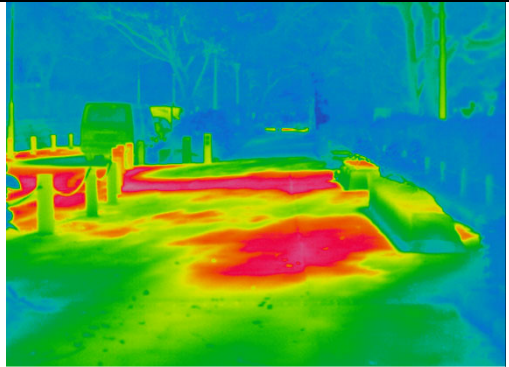
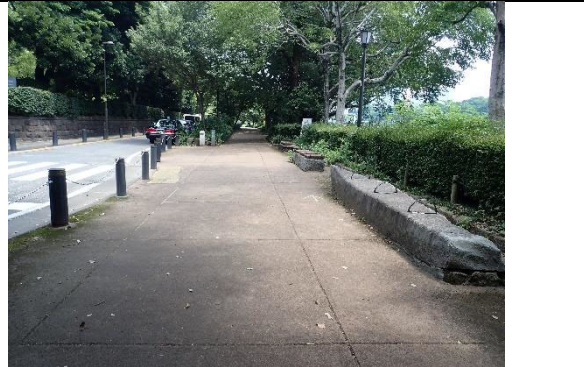
図 6-2(2) サーモカメラ撮影結果

地点 2-1 ①千鳥ヶ淵緑道：保水性舗装(歩道)、街路樹、緑地帯、ドライ型ミスト

地点 2-1 ②千鳥ヶ淵緑道：保水性舗装(歩道)、街路樹、緑地帯

保水性舗装が施工され、街路樹がある歩道の日向と日陰の画像では、最も高温な箇所では日向の影響により 55℃という結果となった。しかし、ドライ型ミストが設置された日陰の歩道は、日向においても 30℃程度と低温である。

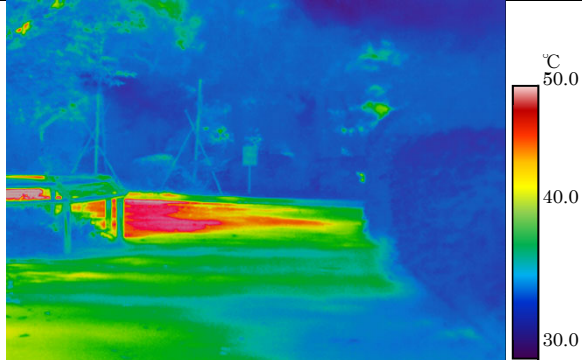
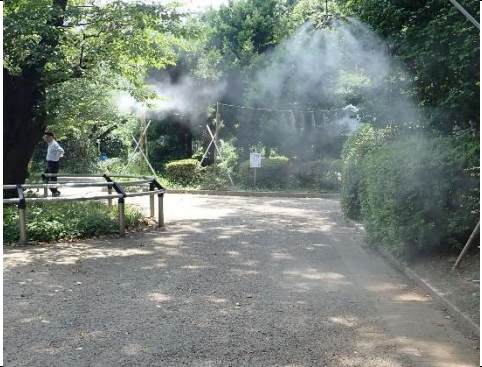
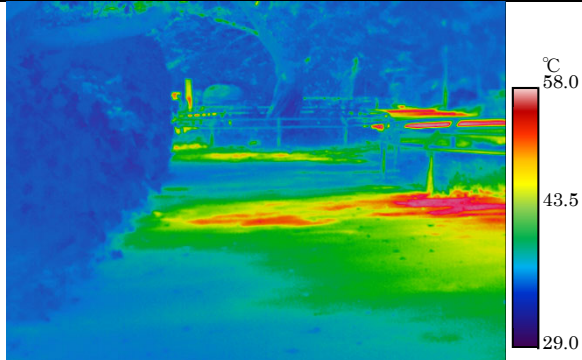
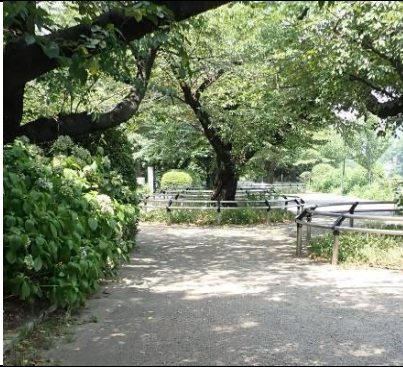
図 6-2(3) サーモカメラ撮影結果

地点 2-2 ①千鳥ヶ淵公園：ドライ型ミスト、緑地（公園）

地点 2-2 ②千鳥ヶ淵公園：緑地（公園）

公園内では、日向の地面は 58℃に達する箇所もあるが、日陰では概ね 45℃以下となっている。サーモカメラは物体の表面温度を捉えるために、ドライ型ミストの効果は分かりにくいですが、現地写真にミストが写り込んでいる範囲については、周辺よりも低い温度を示している。

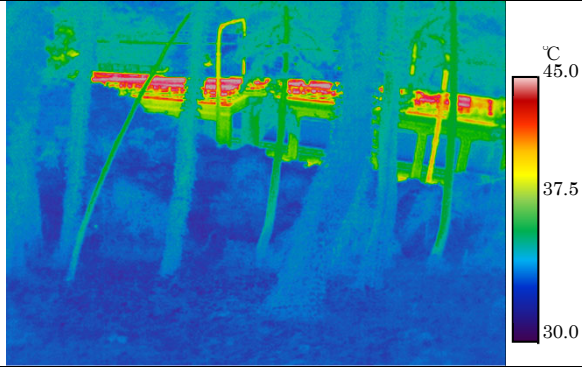
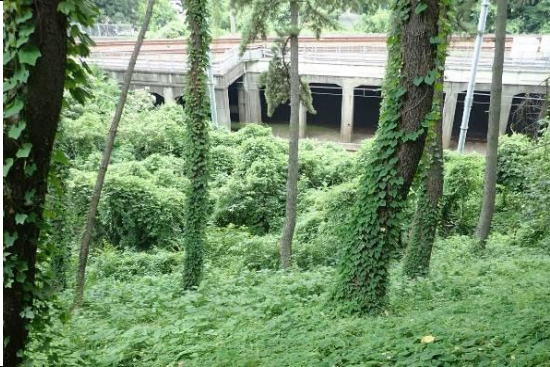
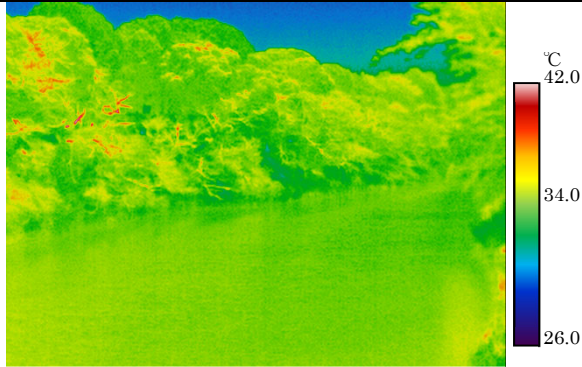
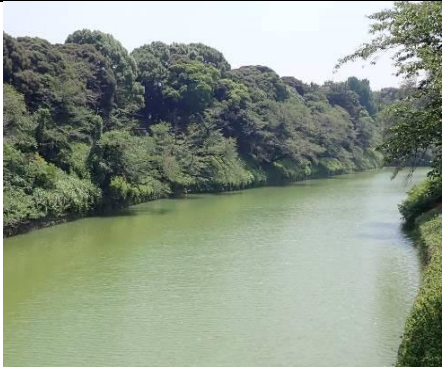
図 6-2(5) サーマカメラ撮影結果

地点 4-1 五番町堤塘地：緑地（自然）

地点 4-2 千鳥ヶ淵：水面、緑地（自然）

日陰の緑地は概ね 34℃以下となっており、写真奥の鉄道敷きが 45℃近くを示していることから、10℃以上の低温域であることがわかる。水面、緑地の日向については、植生の葉が光を反射する箇所を除けば概ね 35℃以下を示している。

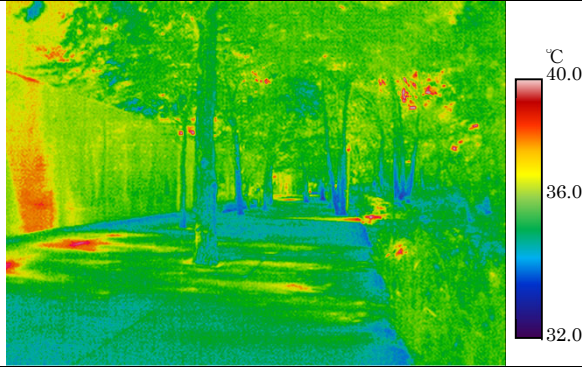
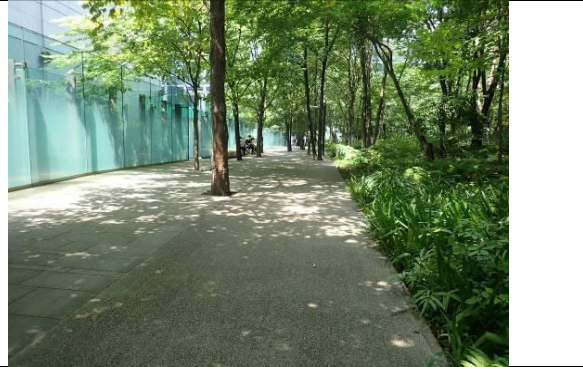
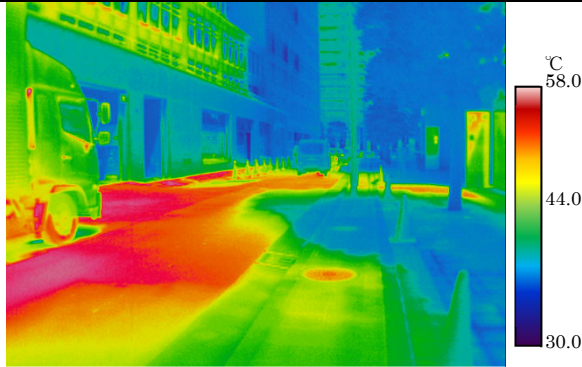
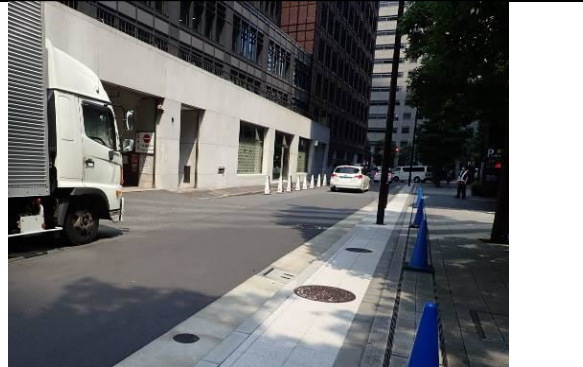
図 6-2(6) サーモカメラ撮影結果

地点 5-1 ①大手町の森：街路樹、緑地帯

地点 5-1 ②大手町の森：街路樹

人工的な緑地であるが、樹木による日陰が形成されており、地表面温度は36℃以下となっている。下の地点は緑地に隣接する歩道・道路である。写真右側が緑地で、街路樹の影は低温に保たれているが、日向になる車道は58℃に達している。
