(2) 熱分布画像

1) 検証方法

航空機で調査した熱分布画像で、本調査と過去 2 回の調査結果を用い、ヒートアイランド対策箇所の地表面温度変化を測定した。なお、データは熱分布調査で補正した画像とした。

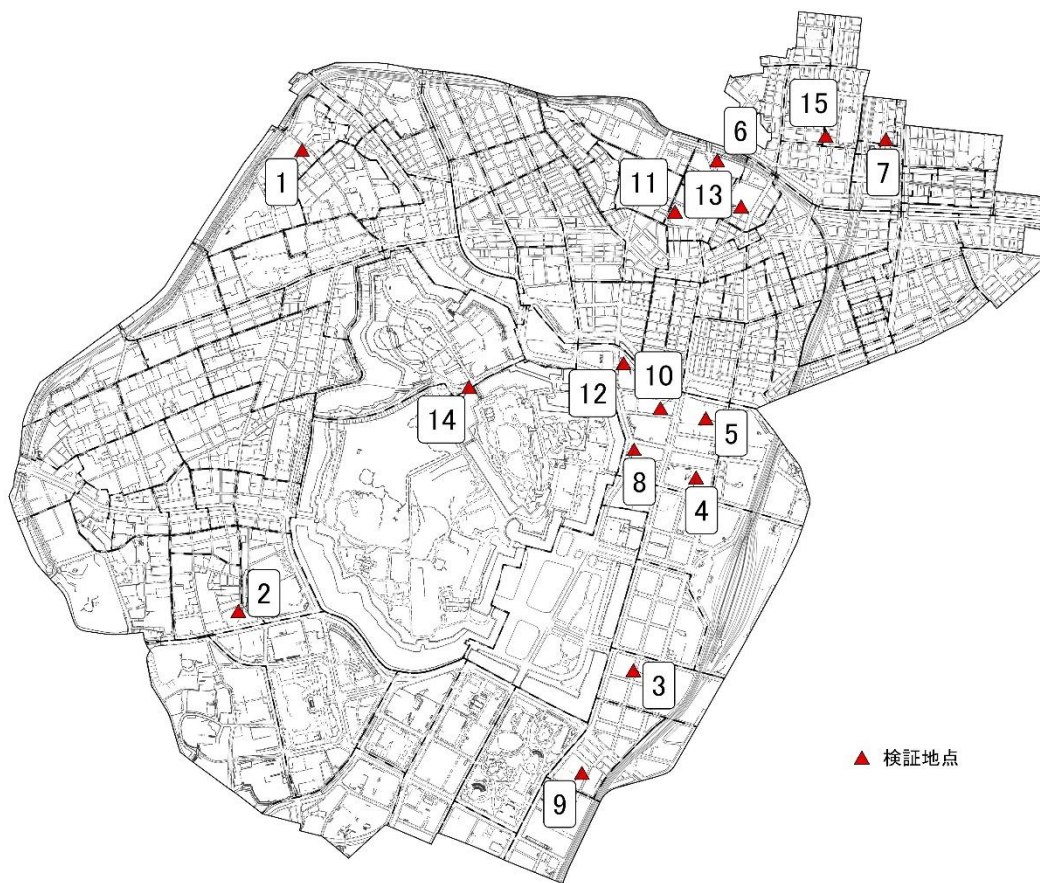
図 6-3 熱分布画像による地表面温度検証地点

熱分布画像については、画像上で確認できる箇所を 15 箇所程度選定した。

表 6-2 熱分布地点概要

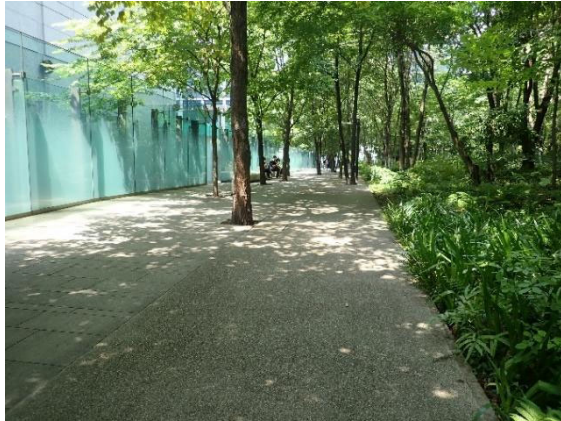
図 6-4(1) 熱分布画像からの地表面温度の変化

緑化(大手町の森 : No. 4)

△ : 対策 (緑化)  
△ : 未対策 (道路)

大手町の高層ビル群の中で、土地の植生に合う植物を選び、本物の豊かな森野環境が再現された。平成 15 年に 43.8°C だったが、令和 4 年では 30.5°C と、クールスポットを形成している。なお、未対策の道路は約 44~46°C だった。

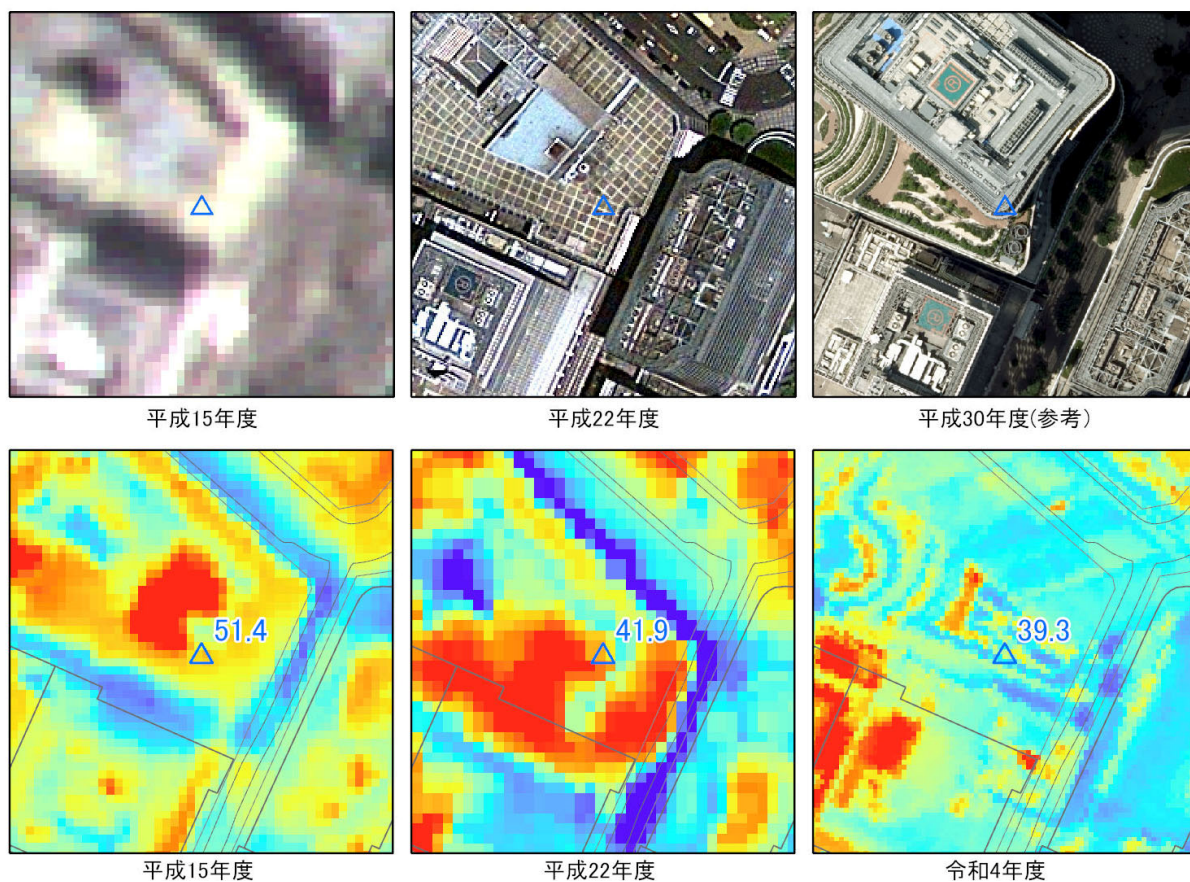
図 6-4(2) 熱分布画像からの地表面温度の変化

屋上緑化(東京ミッドタウン日比谷 : No. 9)

緑やオープンスペースと一体化した施設として建設され、平成 15 年度に建物上の表面温度が 51.4℃だったものが、建物完成後の令和 4 年には 39.3℃となっている。

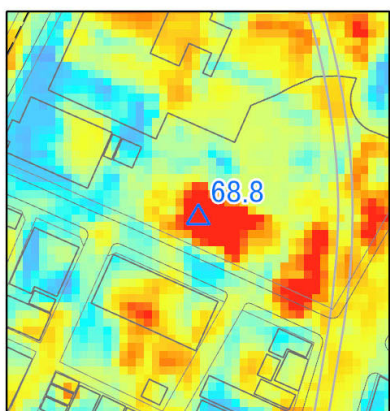
図 6-4(4) 熱分布画像からの地表面温度の変化

公園(ワテラス : No. 13)

緑やオープンスペースが少なかった地区において、土地の合理的かつ健全な高度利用と都市機能の更新により、魅力ある公共施設を整備し、渋滞区商業・業務施設が調和した安全でうるおいのある複合市街地が形成された。主な公共施設として街区公園が整備され、平成15年に68.8℃あった地点が、令和4年には32.5℃と、大幅な表面温度の低減となっている。
