## 7. 夜間のヒートアイランド現象の課題把握

熱帯夜など夜間へのヒートアイランド対策の状況を把握した。

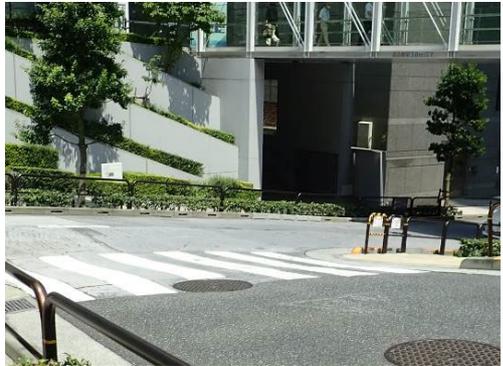
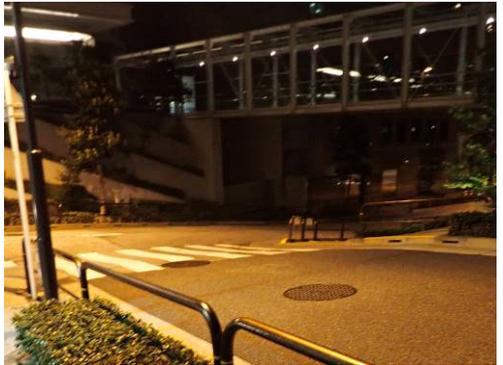
図 7-4 (1) サーモカメラ撮影結果

<p>地点 1-1 幽霊坂：遮熱性舗装(車道)、保水性舗装(歩道)、街路樹、緑地帯</p>

車道に遮熱性舗装を施工したものと、未施工の境界部分の画像である。昼の日向では施工部と未施工部に 10℃近い差が見られるが、夜間は双方とも 30℃前後となり、差はほぼ見られない。

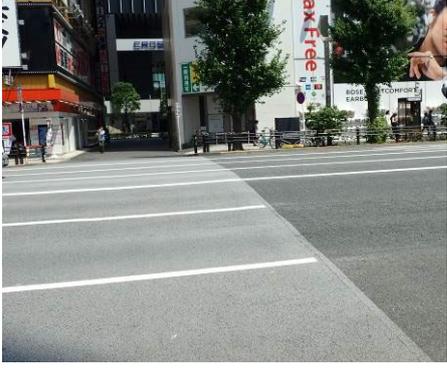
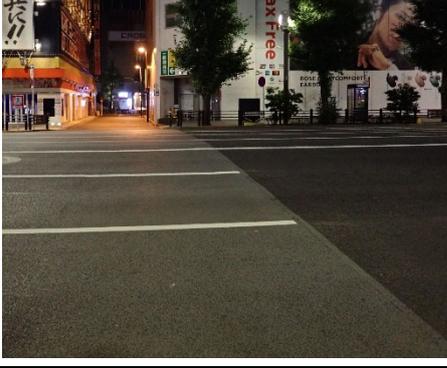
図 7-4 (3) サーモカメラ撮影結果

地点 1-3 中央通り：遮熱性舗装(車道)、街路樹

車道に遮熱性舗装を施工したものと、未施工の境界部分の画像である。昼の日向では施工部と未施工部に多少の差があり、境界部が明瞭に見えるが、夜間では境界が不明瞭となる（昼間に比べて温度差が少なくなっている）。

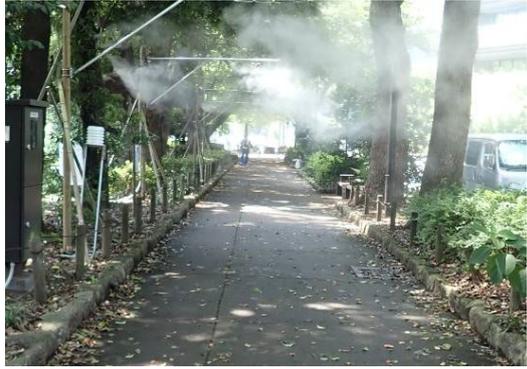
図 7-4 (4) サーモカメラ撮影結果

地点 2-1 千鳥ヶ淵緑道：保水性舗装(歩道)、街路樹、緑地帯、ドライ型ミスト

保水性舗装を施工した歩道のある緑地帯では、昼間と夜間で、地表面温度にあまり差が見られない。

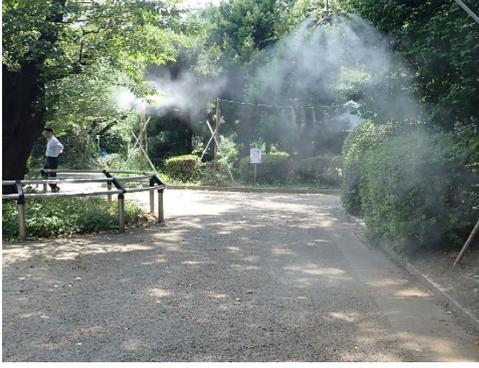
図 7-4 (5) サーマカメラ撮影結果

地点 2-2 千鳥ヶ淵公園：ドライ型ミスト、緑地（公園）

公園内の緑地では、日向は地表面温度が上昇するが、夜間には 30°C以下に下がっている。

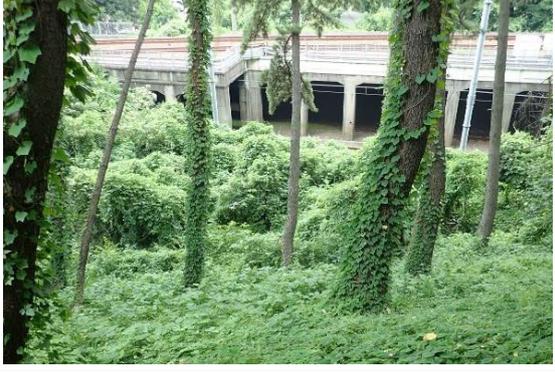
図 7-4 (8) サーモカメラ撮影結果

地点 4-1 五番町堤塘地：緑地（自然）

日陰を形成する樹木からなる緑地は、昼間も周辺より低い温度を示すが、夜間はさらに温度が下がって 27℃程度になっている。

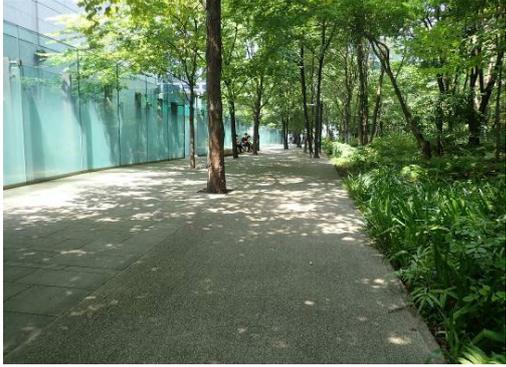
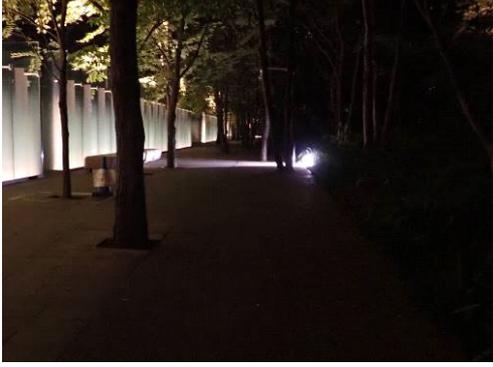
図 7-1 (10) サーマカメラ撮影結果

地点 5-1 大手町の森：街路樹、緑地帯

昼間、日陰で低温だった緑地帯は、夜間になるとさらに表面温度が下がり、歩道の表面温度が28℃以下となっている。周辺の緑被の表面温度はさらに低い。
