8. 再開発エリアに関する検証

再開発エリアの 15 箇所について、建物の環境対策などによる効果検証を行った。

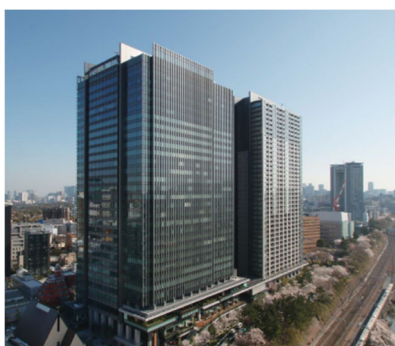
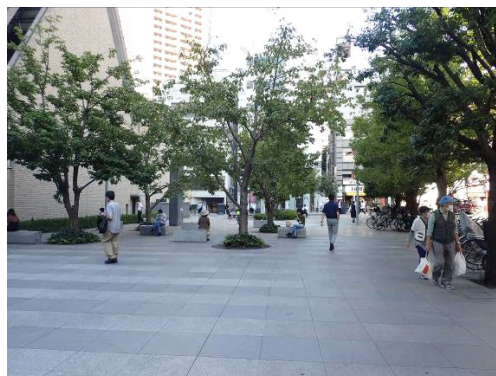
飯田橋駅西口の南側駅前街区にあたり、現在は飯田橋サクラテラスとなっている。開発前は建物が老朽化が進む事務用途に偏重した土地利用となっていた。この事業では、高い立地ポテンシャルを活かした業務・商業・住宅の複合開発を行うとともに、道路拡幅や広場・歩行者空間等の整備を図った。

平成 22 年度までは建物の屋上など高温域が複数箇所あったが、令和 4 年にはエリア全体が周辺地域より低温となっている。また、平成 15 年度に比べ、最高温度は約 27℃低下しており、再開発エリア内における最低温度、平均温度も年々低下していることがわかる。

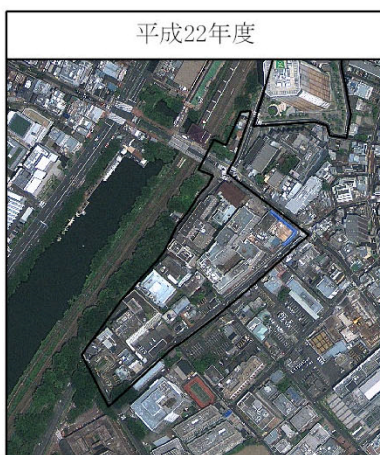
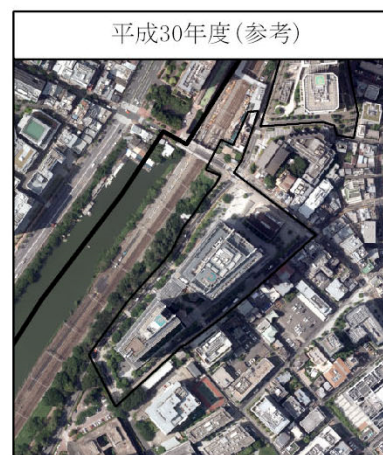
※令和 4 年度は航空写真を撮影していないため、平成 30 年度の緑被調査の航空写真を参考に記載

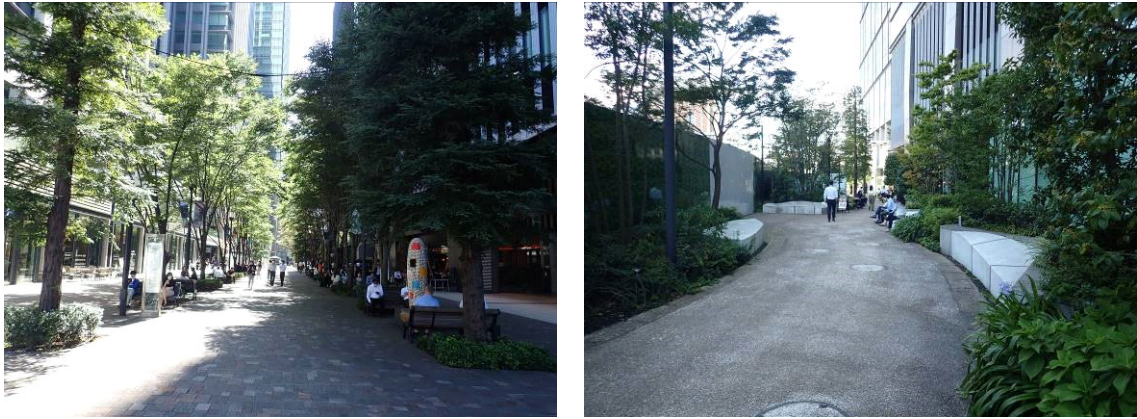
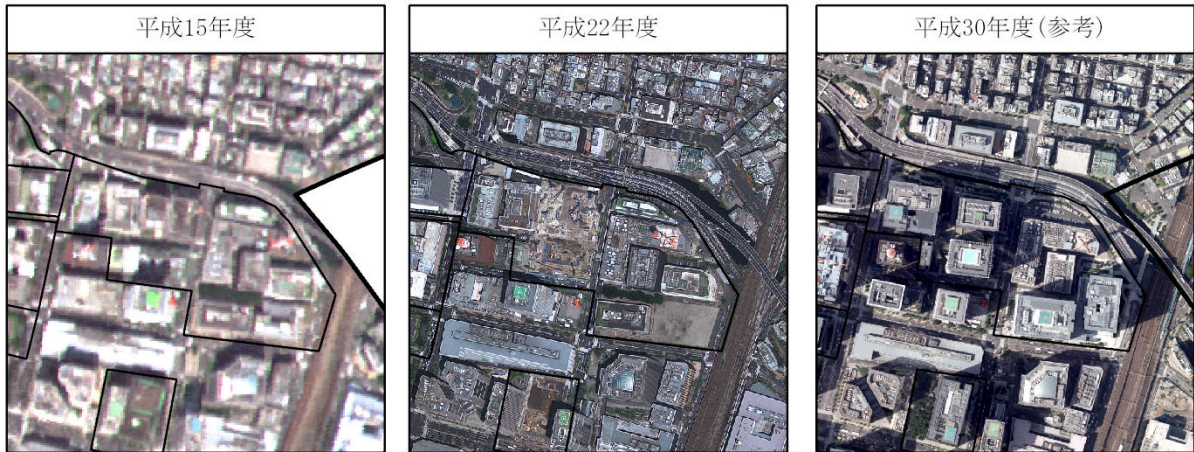
※令和 4 年度は航空写真を撮影していないため、平成 30 年度の緑被調査の航空写真を参考に記載

平成 15 年には高温域が見られたが、平成 22 年には全体的に表面温度が低くなり、令和 4 年には全域で周辺より低温となった。また、平成 15 年度に比べ、最高温度は約 20℃低下してお
