## 9. 樹木の成長に伴う緑陰効果の検証

「5. 気温観測及び暑さ指数（WBGT）観測」で検証した街路樹の緑陰に関する現状調査結果（緑陰の多い道路（T-33）・少ない道路（T-35））と街路樹台帳より樹木の成長に伴う緑陰効果の検証をした。

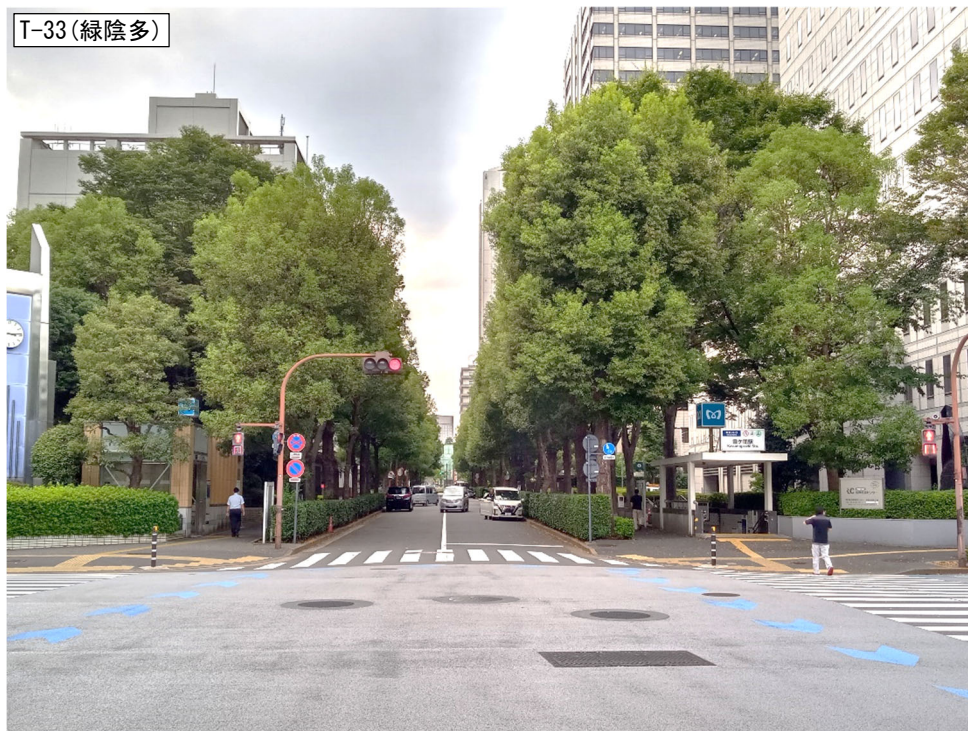
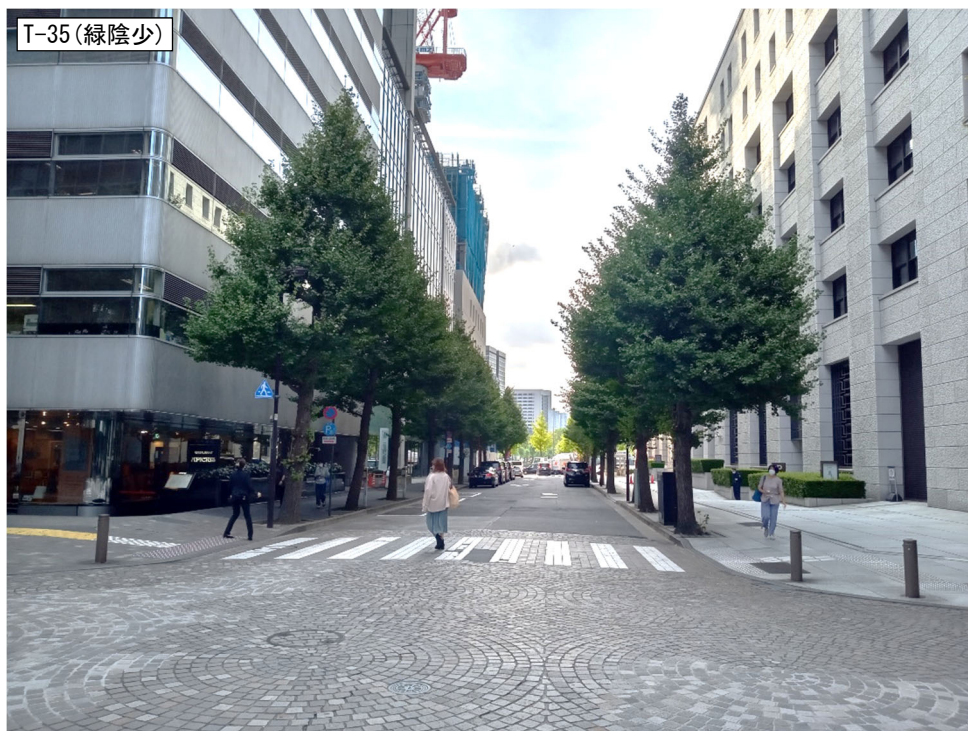
検証箇所およびその周辺の道路の状況は下図に示すとおりである。

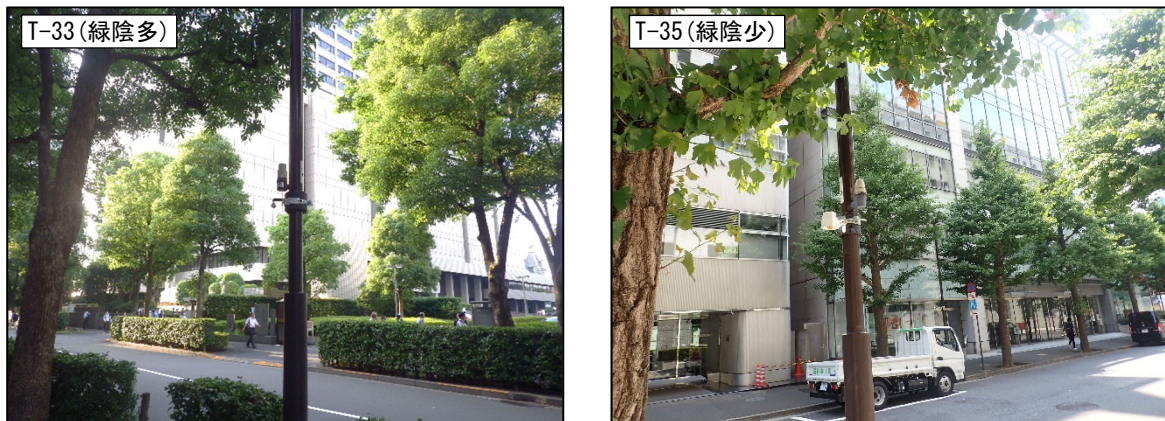
図 9-4 T-33 (緑陰多)、T-35 (緑陰少) の気温計設置状況

検証箇所における気温計の設置状況は下図のとおりである。
