6. ヒートアイランド対策実施箇所の検証

(2) 熱分布画像

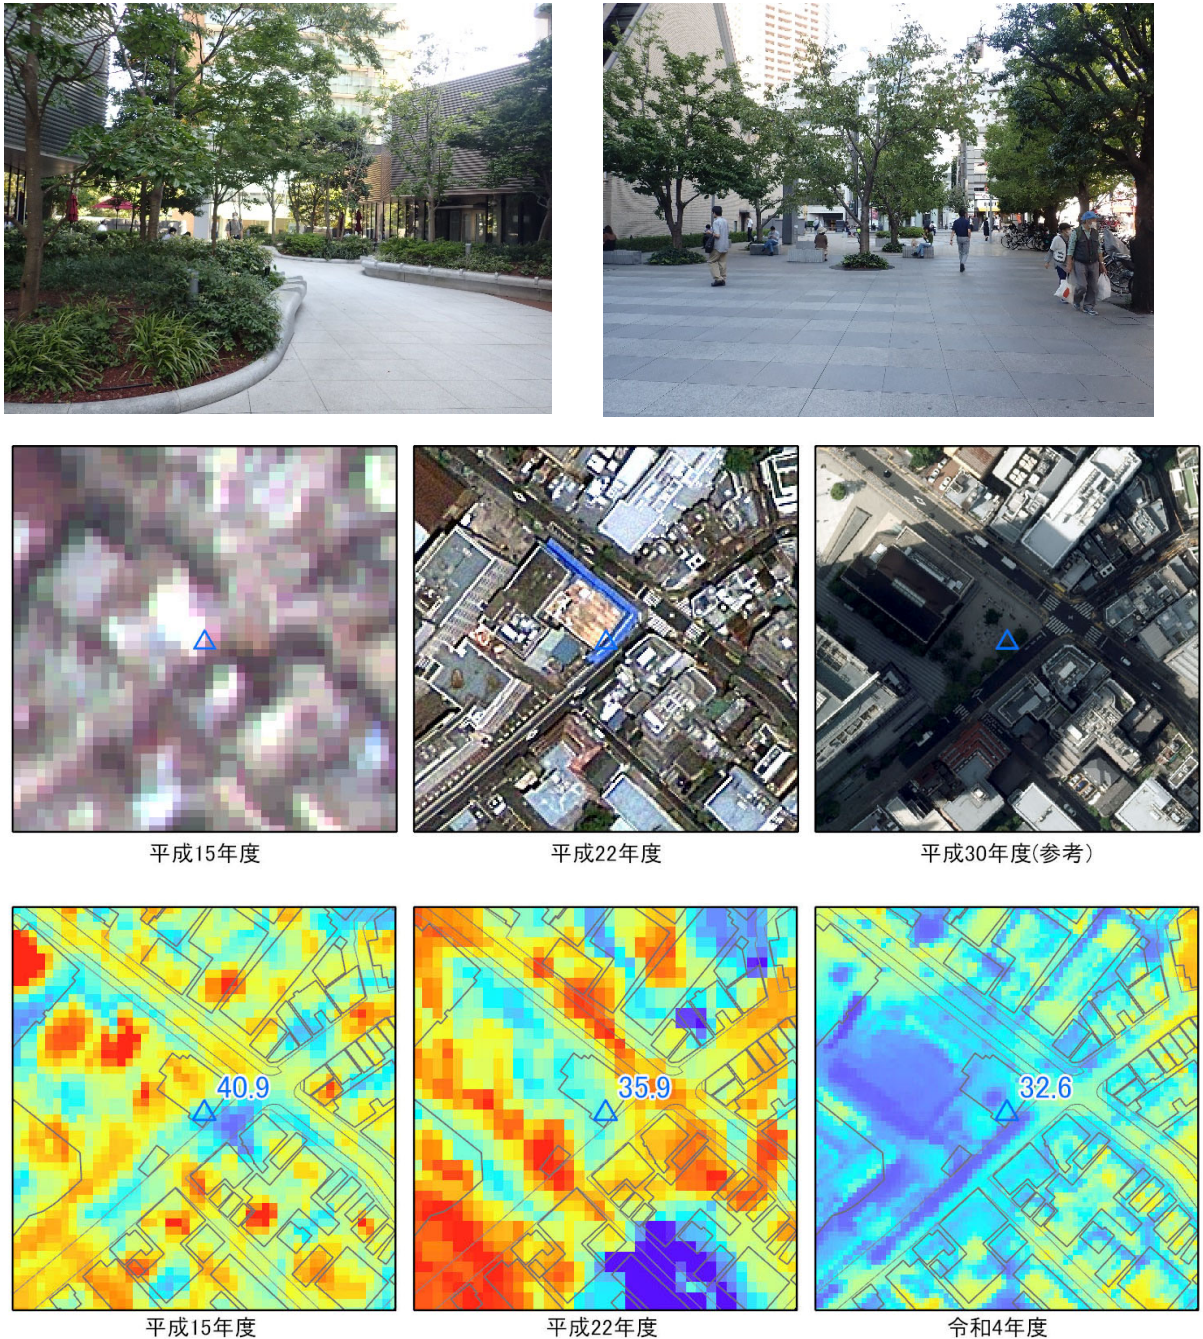
緑化(飯田橋サクラテラス : No. 1)

図 6-1(1) ヒートアイランド対策実施箇所検証点の温度比較

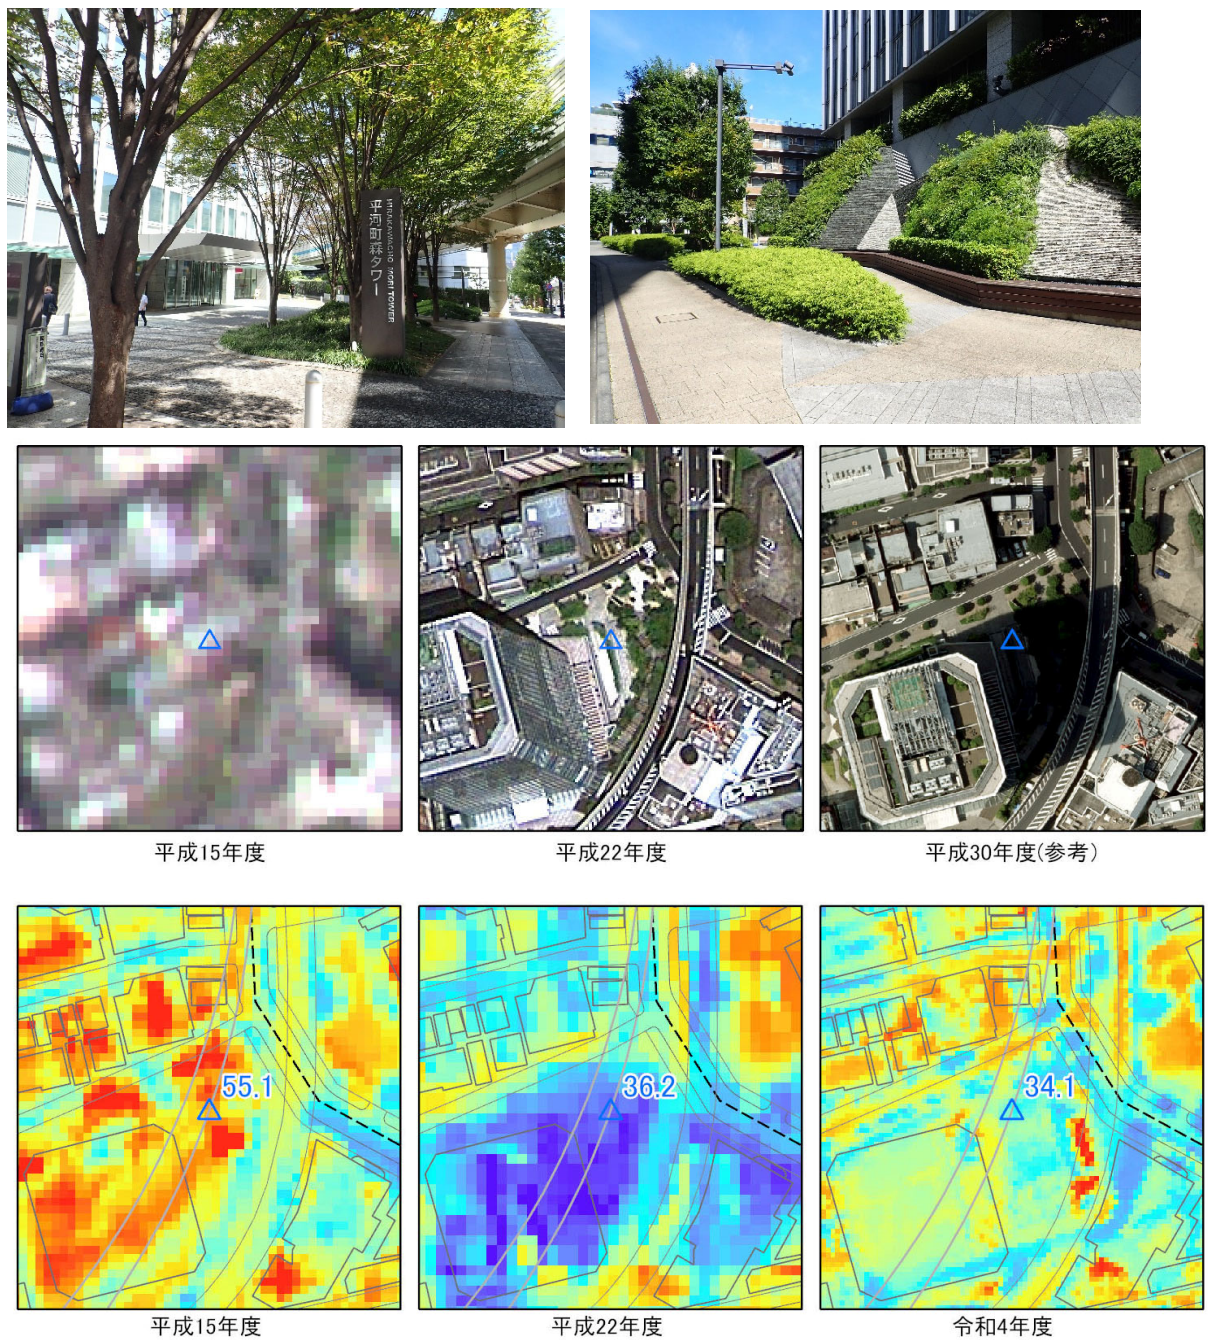
緑化(平河町森タワー : No. 2)

図 6-2(2) ヒートアイランド対策実施箇所検証点の温度比較

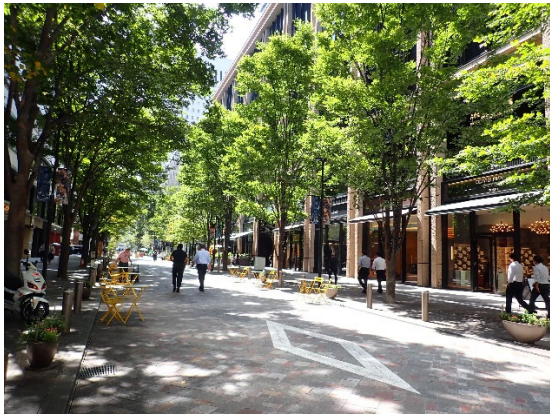
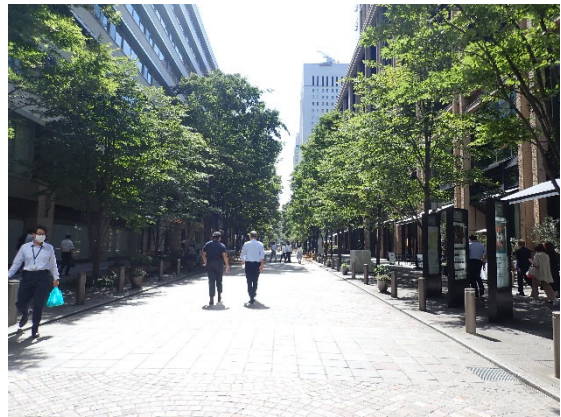
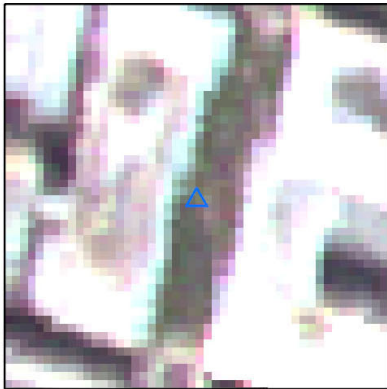
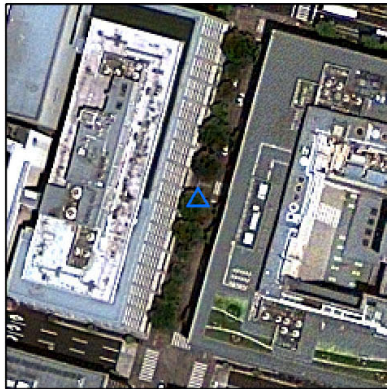
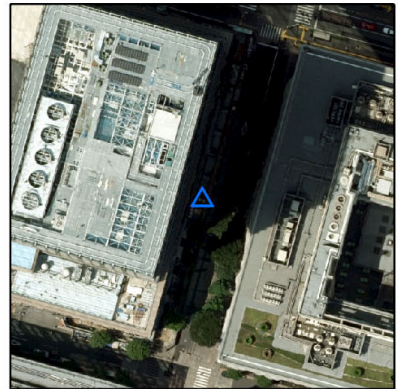
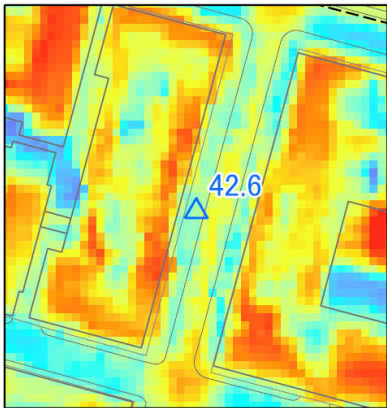
緑化(丸の内二重橋ビル : No. 3)

図 6-3 (3) ヒートアイランド対策実施箇所検証点の温度比較
