表 6-2(3) ルート2の調査結果一覧

表 6-3(1) ルート3の調査結果一覧

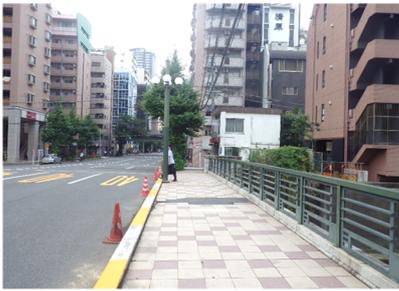
<p>【場所】 美倉橋</p> <p>【周辺の状況】</p> <ul style="list-style-type: none"> <li>・コンクリート舗装</li> <li>・神田川が流れている</li> <li>・全体的に日向となっている</li> </ul>	<ul style="list-style-type: none"> <li>・日影がない</li> <li>・水辺がある</li> <li>・風が吹いている</li> </ul>
2-11	1.4

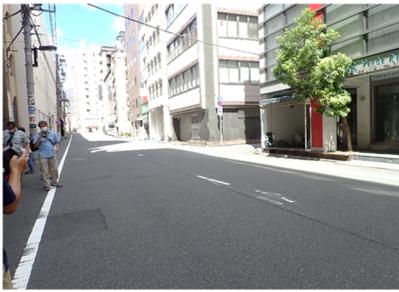
<p>【場所】 東神田3丁目1-9地先</p> <p>【周辺の状況】</p> <ul style="list-style-type: none"> <li>・アスファルト舗装</li> <li>・ビル影ができています</li> <li>・全体的に日影となっている</li> </ul>	
2-12	1.1

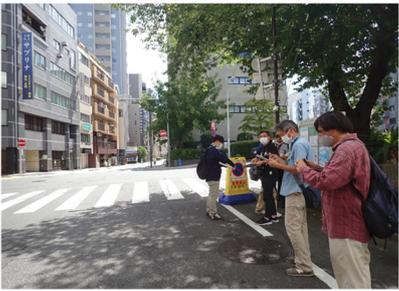
<p>【場所】 千代田区立左衛門橋北児童遊園前</p> <p>【周辺の状況】</p> <ul style="list-style-type: none"> <li>・アスファルト舗装</li> <li>・公園の樹木によって木陰ができています</li> <li>・周辺に神田川が流れている</li> <li>・道路の半分が日影となっている</li> </ul>	<ul style="list-style-type: none"> <li>・日影がある</li> <li>・風が吹いている</li> </ul>
2-13	2.1

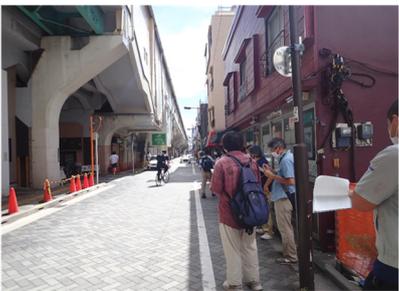
<p>【場所】 浅草橋駅南口付近</p> <p>【周辺の状況】</p> <ul style="list-style-type: none"> <li>・コンクリート舗装</li> <li>・植栽はない</li> <li>・ビル及び高架線によって一部に影ができています</li> <li>・全体的に日向となっている</li> </ul>	<ul style="list-style-type: none"> <li>・日影がある</li> <li>・熱気がある</li> </ul>

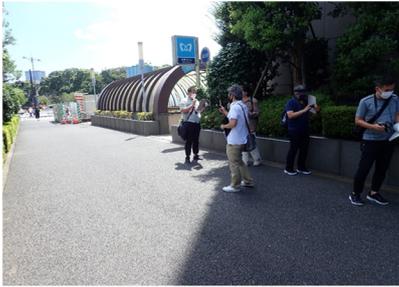
<p>【場所】 竹橋駅3b出入口付近</p> <p>【周辺の状況】</p> <ul style="list-style-type: none"> <li>・アスファルト舗装</li> <li>・植栽によって、木陰ができている</li> <li>・ビル影ができている</li> <li>・全体的に日影となっている</li> </ul>	<ul style="list-style-type: none"> <li>・日影がある</li> <li>・強い風が吹いている</li> </ul>
3-1	1.1

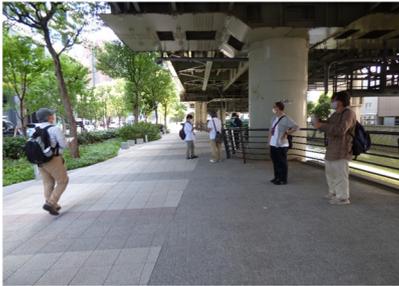
<p>【場所】 丸紅東京本社ビル前</p> <p>【周辺の状況】</p> <ul style="list-style-type: none"> <li>・コンクリート舗装</li> <li>・街路樹等の植栽がある</li> <li>・高架線によって影ができている</li> <li>・日本橋川が流れている</li> <li>・全体的に日影となっている</li> </ul>	<ul style="list-style-type: none"> <li>・日影がある</li> <li>・強い風が吹いている</li> <li>・水辺がある</li> </ul>
3-2	2

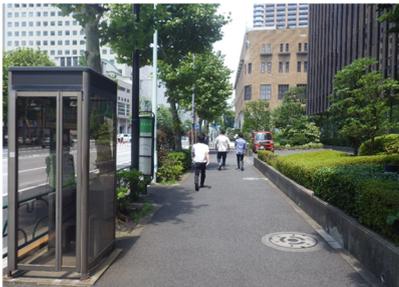
<p>【場所】 白山通り</p> <p>【周辺の状況】</p> <ul style="list-style-type: none"> <li>・アスファルト舗装</li> <li>・街路樹等植栽があり、一部に木陰ができている</li> <li>・全体的に日向となっている</li> </ul>	<ul style="list-style-type: none"> <li>・木陰がある</li> </ul>
3-3	1.6

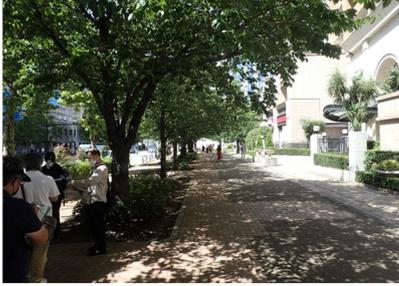
<p>【場所】 共立女子大学前交差点</p> <p>【周辺の状況】</p> <ul style="list-style-type: none"> <li>・コンクリートブロック舗装</li> <li>・街路樹があり、木陰ができている</li> <li>・全体的に日影となっている</li> </ul>	<ul style="list-style-type: none"> <li>・日影がある</li> <li>・風が吹いている</li> </ul>

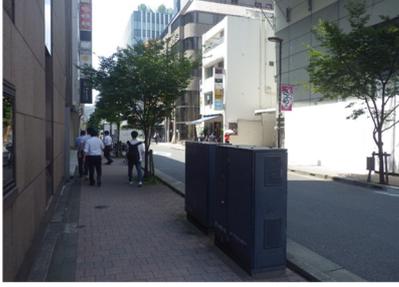
3-4	1.9

<p>【場所】 さくら通り</p> <p>【周辺の状況】</p> <ul style="list-style-type: none"> <li>・コンクリートブロック舗装</li> <li>・街路樹があり、一部に木陰ができている</li> <li>・ビル影ができている</li> <li>・全体的に日影となっている</li> </ul>	<ul style="list-style-type: none"> <li>・日影がある</li> <li>・微量の風が吹いている</li> </ul>
