ヒートアイランド現象に関する現状調査等

4. 熱分布調査（航空機による観測）

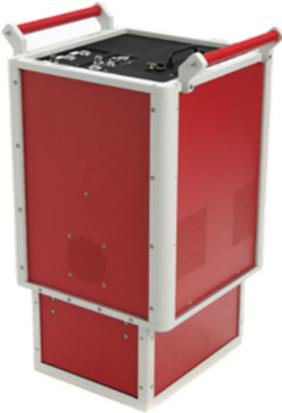
センサを搭載した航空機による熱分布画像の撮影を実施した。過去の調査と熱赤外センサの機種は異なるが、概ね同程度の波長帯で撮影できるセンサを用いた。なお、地上解像度は平成 15 年度、平成 22 年度は 3m だが、今回調査では 1.5m とした。

機種名	TABI-1800
センサタイプ	熱赤外域プッシュブルームセンサ
観測波長帯	3.7～4.8 μ m
収録バンド数	1 バンド
画素数(観測幅方向)	1,800 画素
観測角	40° (対地高度 1,000m で観測幅約 730m)
瞬時視野角	0.405mrad (対地高度 1,000m で解像度 40 cm)
標準温度レンジ	-20～150℃ (高温モード切替時：-20～500℃)
温度分解能	0.05℃以下
ダイナミックレンジ	14bit (16384 : 1)

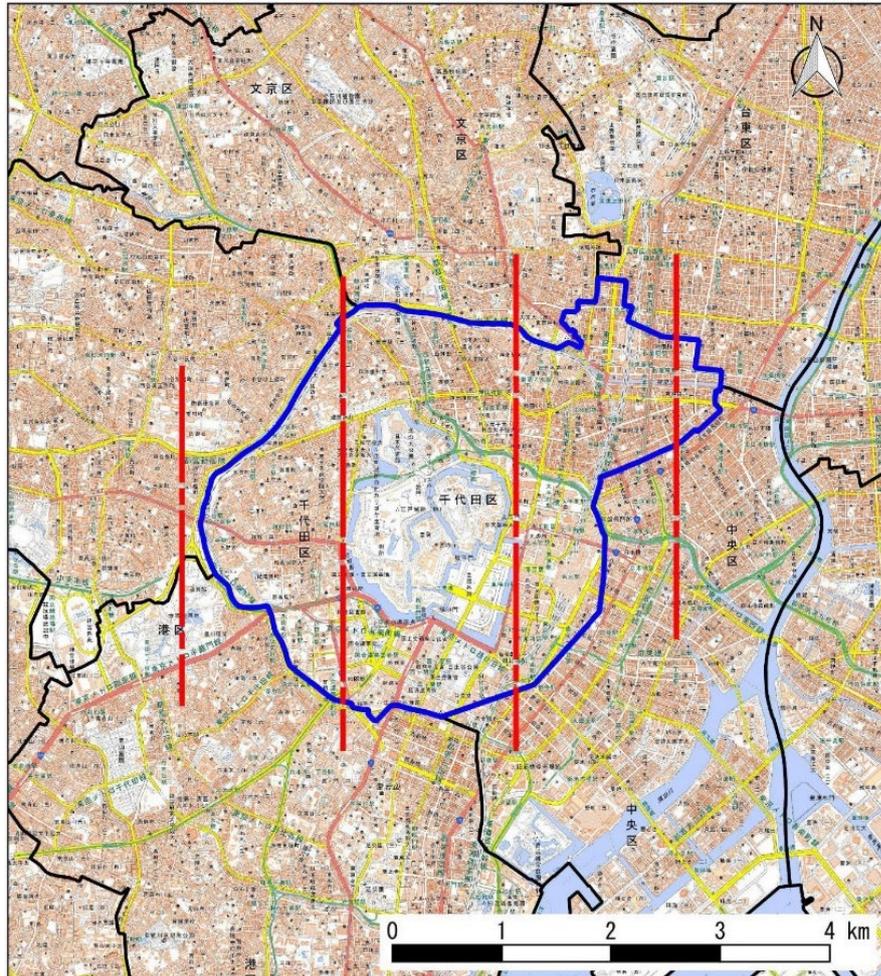
図 4-1 撮影計画図

撮影範囲は千代田区全域。区全域を4コースで撮影した。

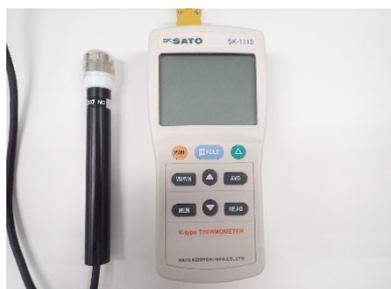
図 4-2 デジタル温度計

熱分布画像撮影と同時に地上でデジタル温度計(図 4-2)を用い、上空から視認可能な箇所にて地表面の温度観測を行った。観測は温度の他、観測地表面の材質、周辺状況の記録を行った。

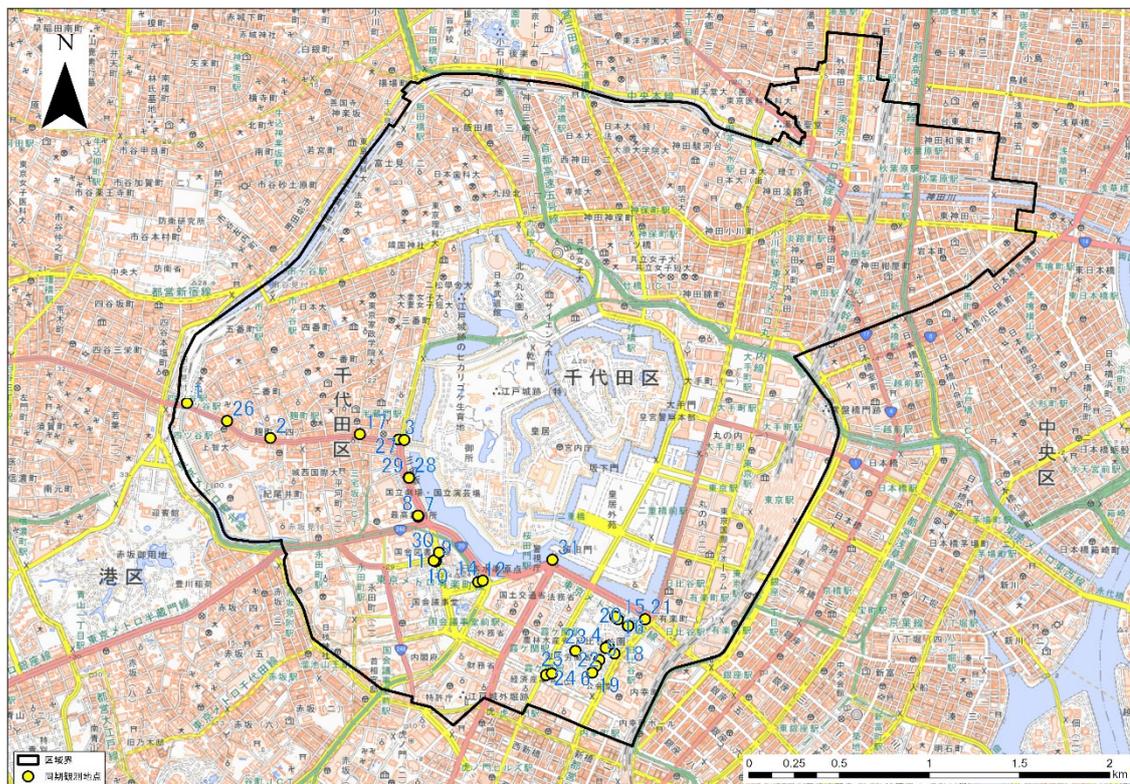
図 4-3 同期観測実施箇所図

航空機で撮影した画像は、そのままではデジタルナンバーとよばれる画素値で観測されており、これを絶対温度に変換する必要がある。そのため、撮影と同時に地上の31地点で地表面温度の測定を行った。

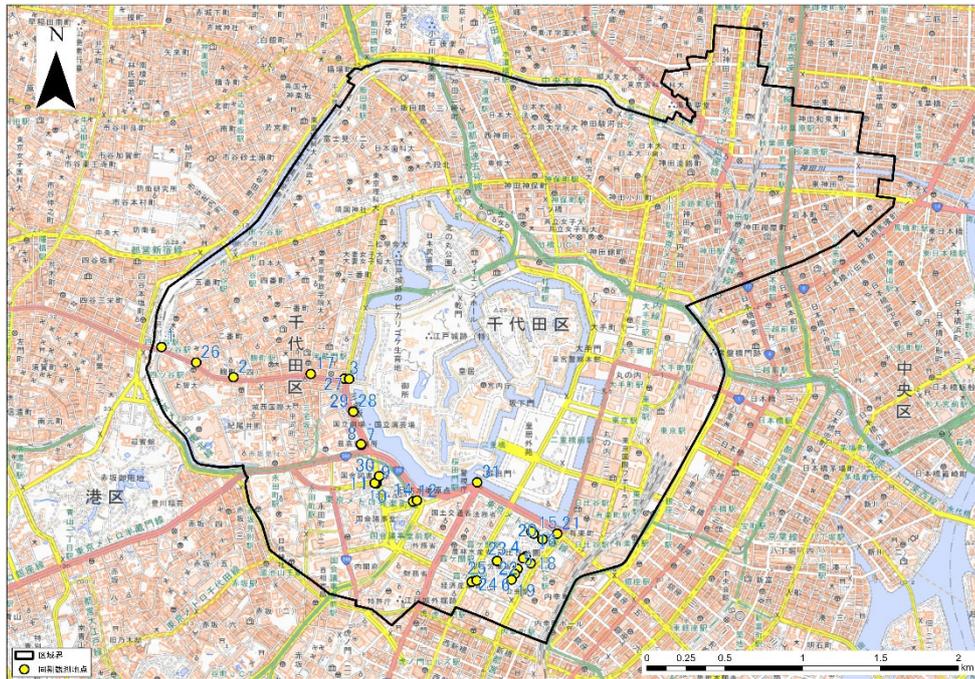
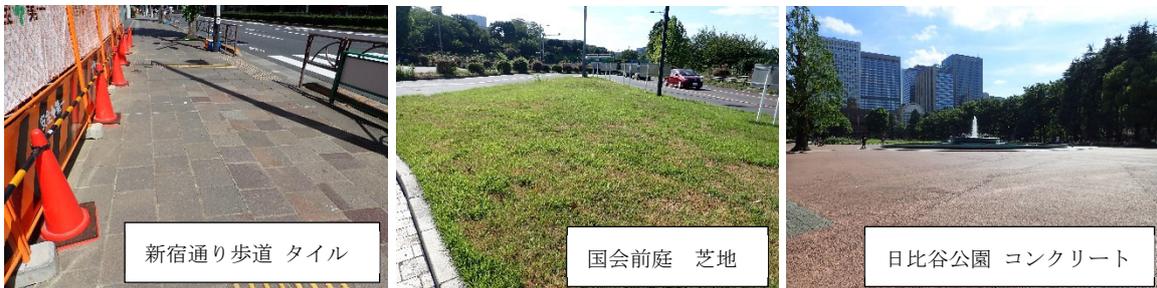
図 4-4 同期観測実施箇所図と現地写真

同期観測の実施結果について、次ページに整理した。温度観測は、各地点で複数回観測し、平均値を使用した。

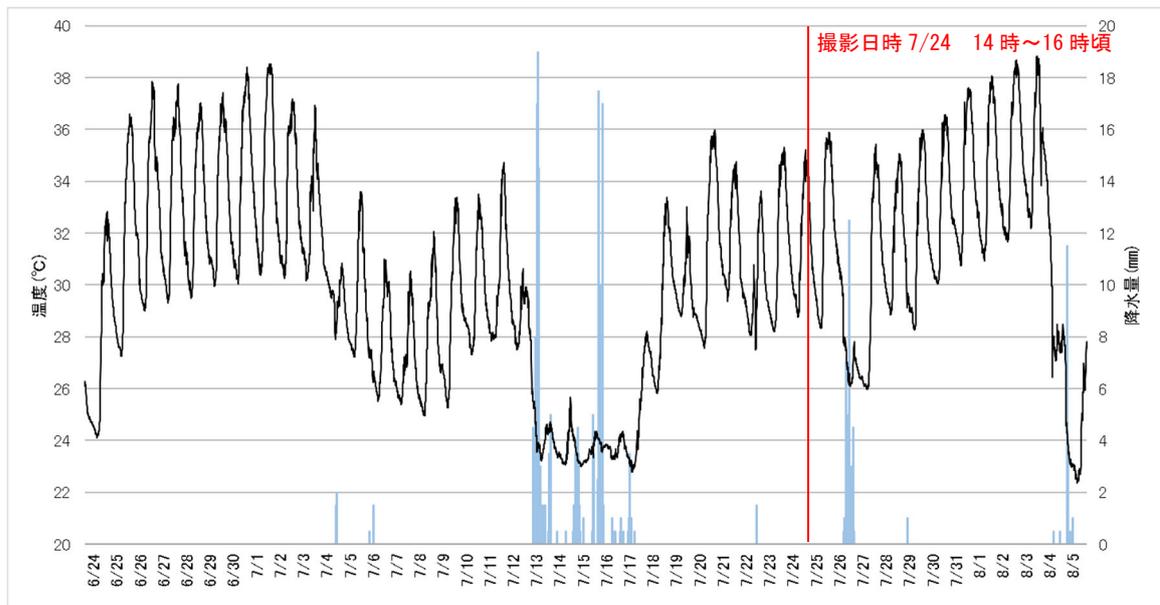
図 4-6 千代田区麴町保育園における温度及び降雨量

千代田区立麴町保育園における観測結果を整理した。観測期間中の降雨量は、東京管区気象台の過去の気象データを整理した。

この日の連続観測を実施した麴町保育園での地表面温度は 35.2℃、気象庁のアメダス「東京」の最高気温は 32.8℃であった。

撮影日前の地表面温度を見ると、7月13日から17日まで降雨があり 26℃を下回っていたが、7月18日から天候が回復し、7月20日からは最高温度が 34℃から 36℃を示すなど、暑い日が続く中での撮影となった。

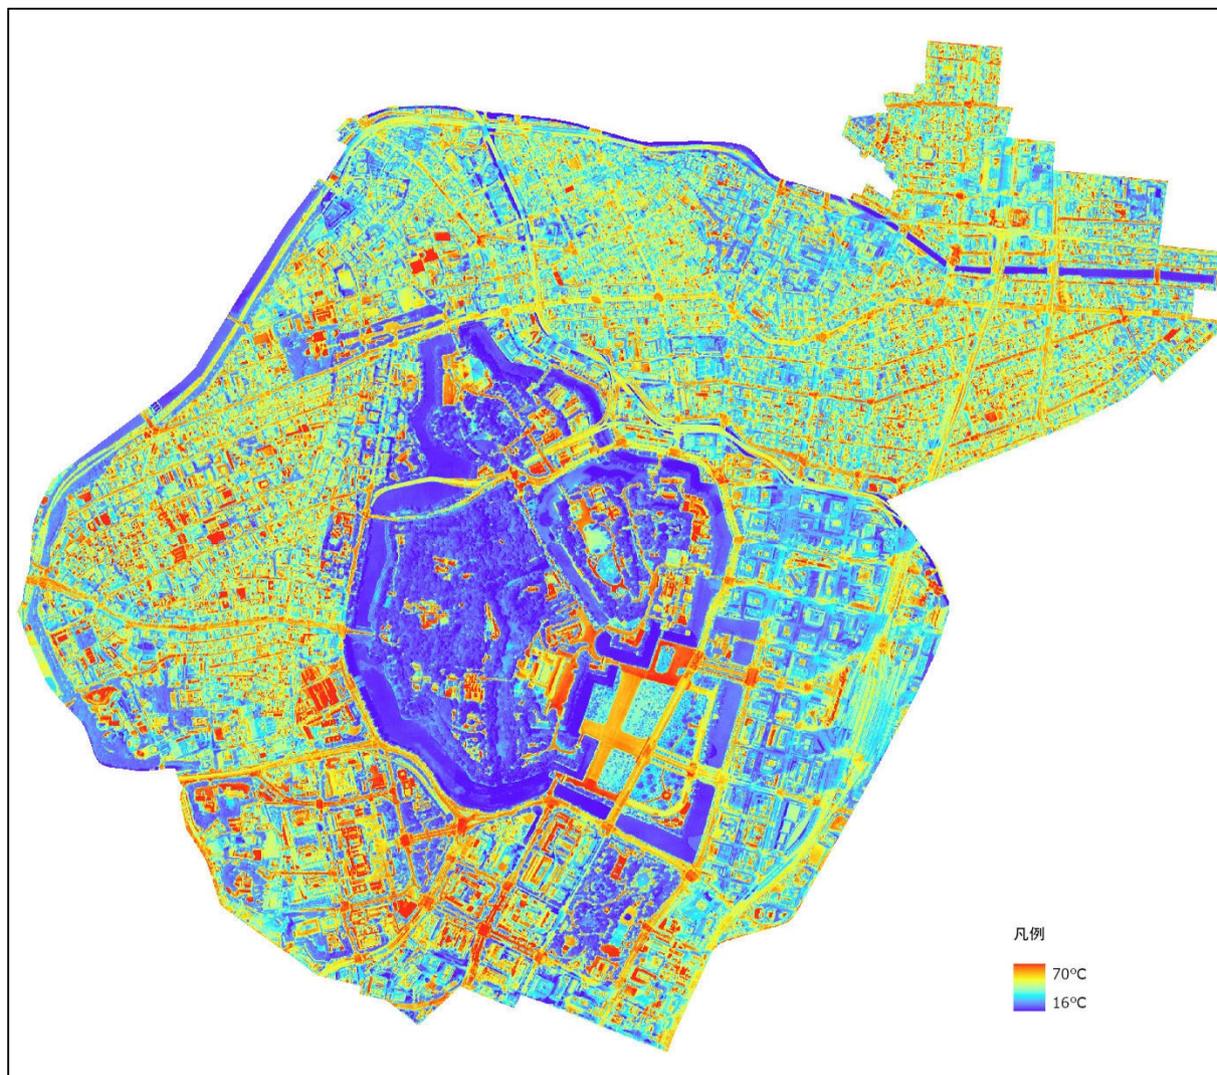
図 4-7 地表面温度分布画像(航空機による) 令和4年7月24日(14時~16時) 観測

撮影は、7月24日14時から16時に実施した。天気は晴れだが雲が出ていたため、4コースを2回ずつ飛行し、千代田区内で雲と雲陰のない撮影結果を採用した。航空機撮影で得られたデジタルナンバーと同期観測で測定した地表面温度を基に相関式を求め、撮影した画像を絶対温度に変換した。

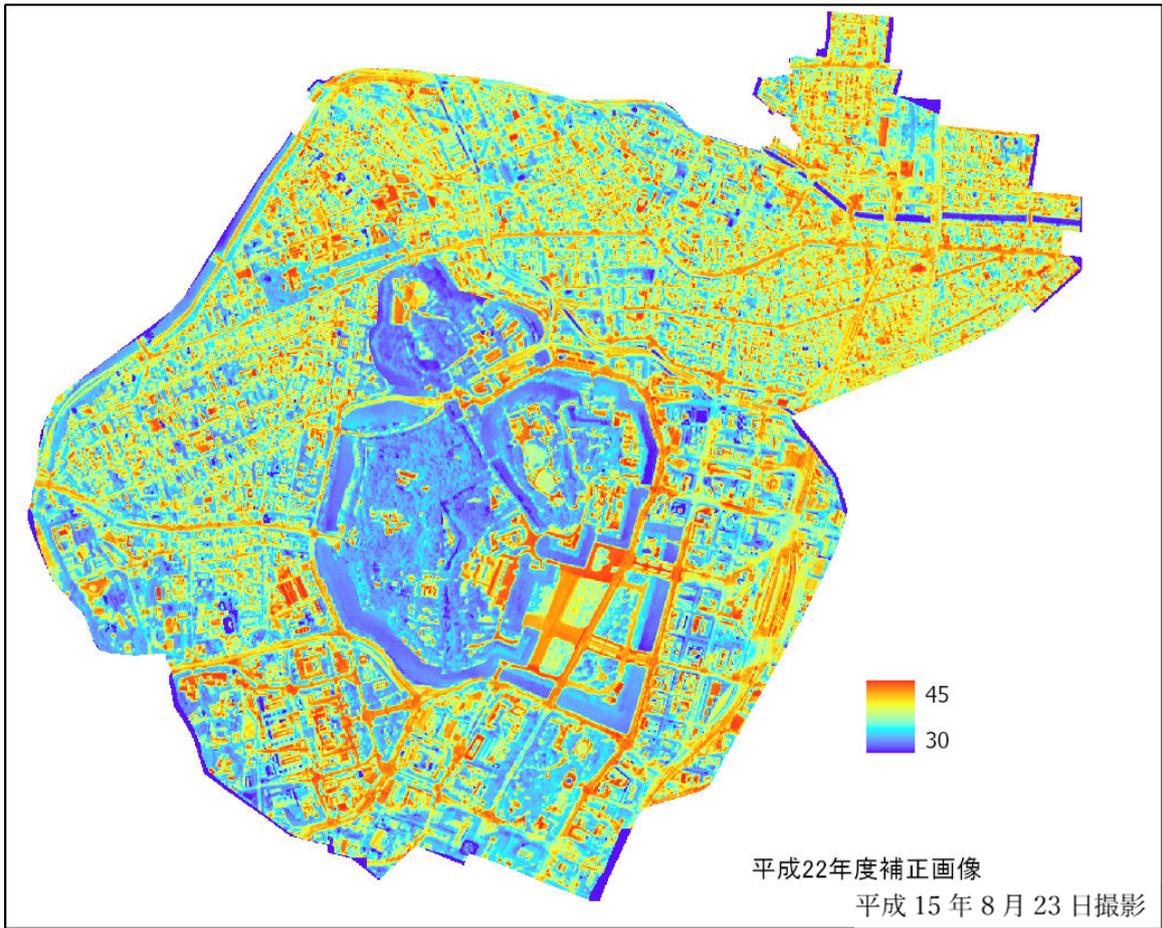
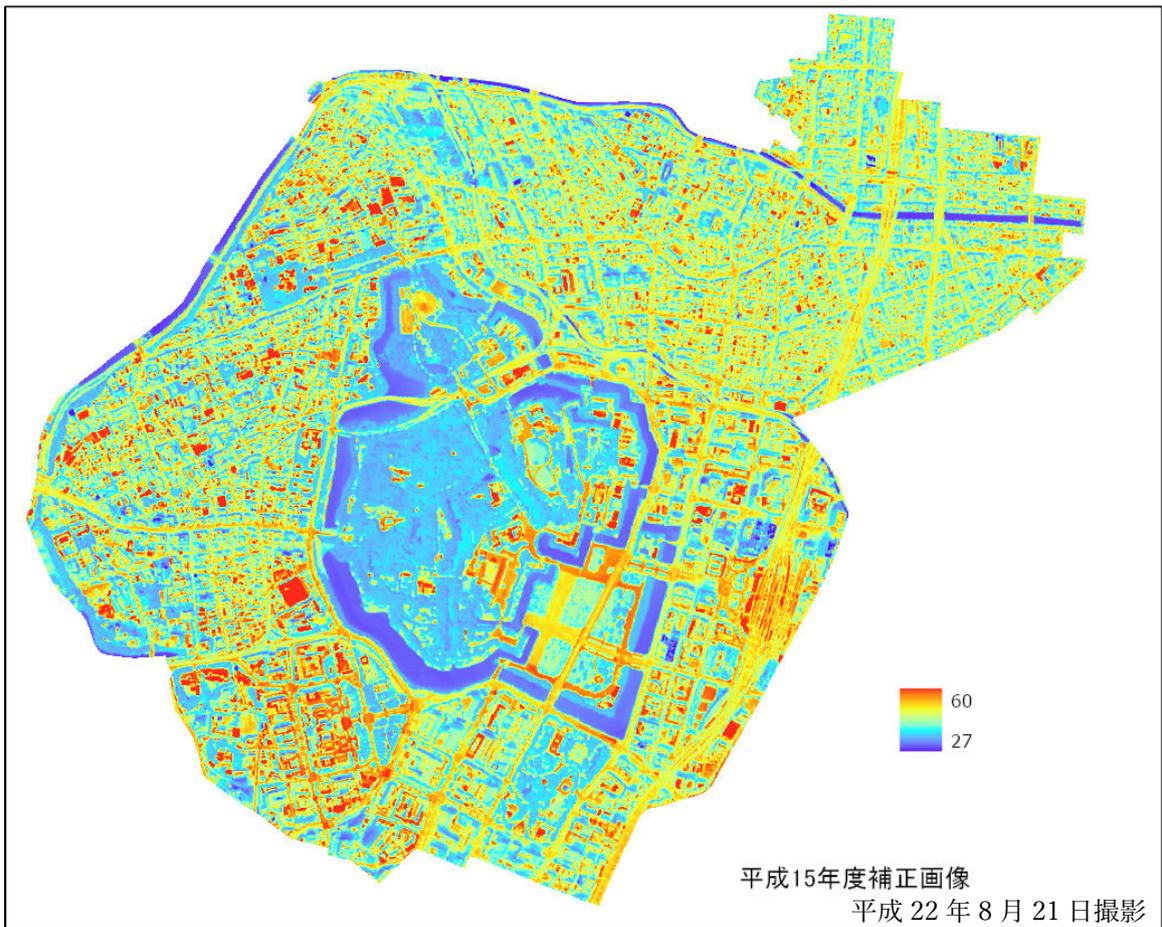
図 4-8 過去の調査結果を今回調査温度レンジに合わせて凡例を補正

経年変化を把握するためには今回調査データを含めた3回の観測(平成15年度、平成22年度、令和4年度)で、撮影時の撮影状況の差を解消する処理が必要である。よって、多時期の相関から経年変化を把握できるようにデータを補正した。

地表面温度の補正は、各観測年の最高値と最低値を赤と青として、その間を水色、黄、オレンジのグラデーションで表示することによって、相対的な温度分布を表すものとした（前ページ）。

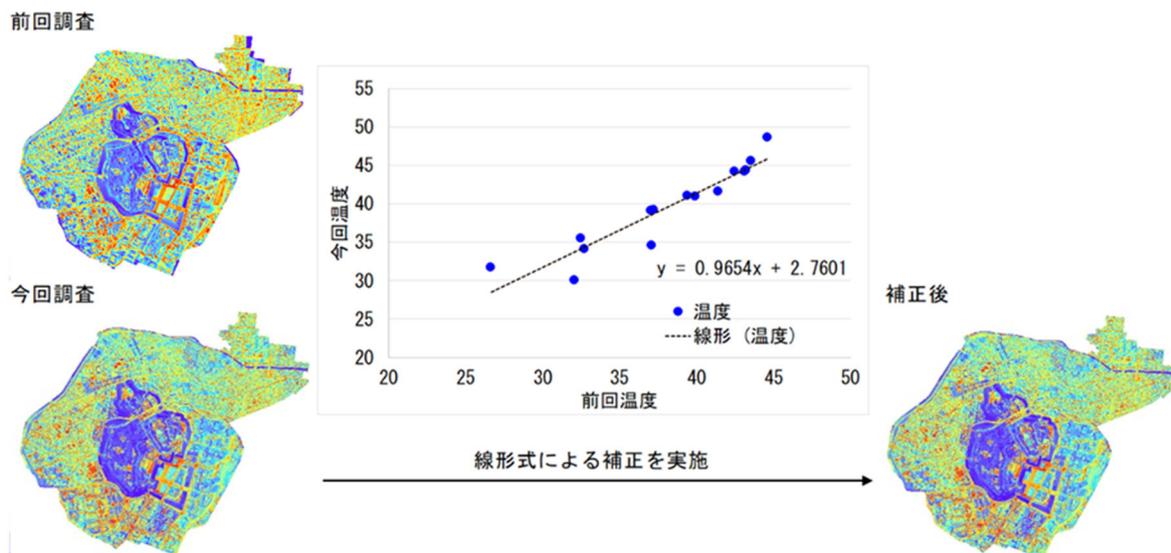
図 4-9 異なる時期の画素値補正のイメージ

- 手順①：複数時期で土地被覆や周辺の状況が比較的变化していない画素を数箇所サンプリング
- 手順②：サンプリングした箇所について、それぞれの時期の地表面温度の相関式を作成
- 手順③：数式を今回の画素値に適応することで撮影状況の差を解消

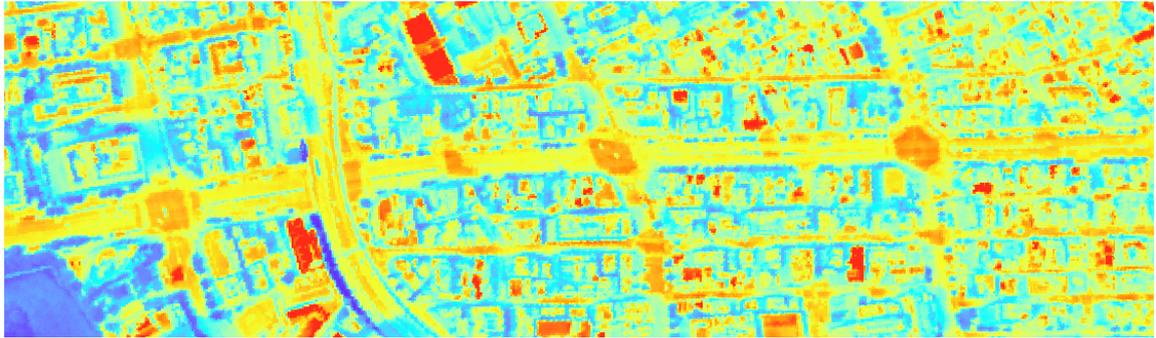
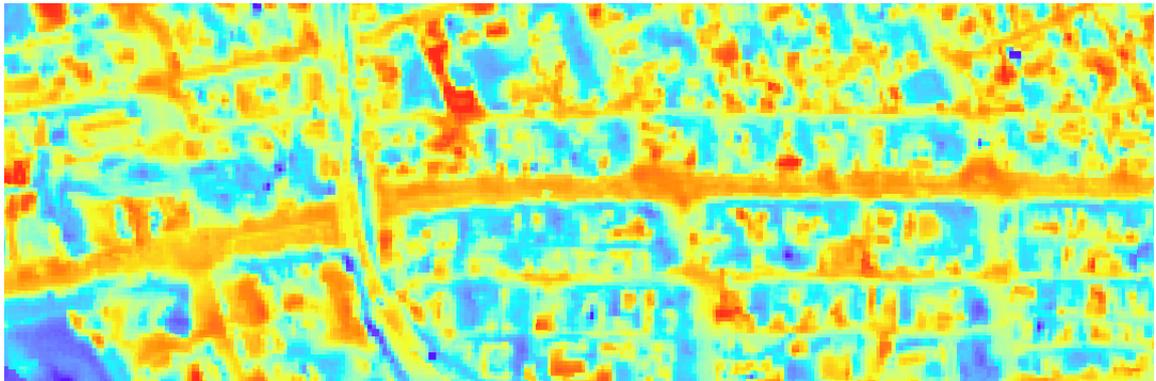
図 4-10 熱分布図(靖国通り周辺)

令和4年度において、遮熱性舗装が施工されている靖国通りでは、遮熱性舗装が施工されていない交差点のみ高温であることがわかり、遮熱性舗装の効果が明らかとなっている。なお、施工前の平成22年度では、この傾向は見られない。遮熱性舗装が施工されている区内の他の道路でも同様の傾向が見られる。

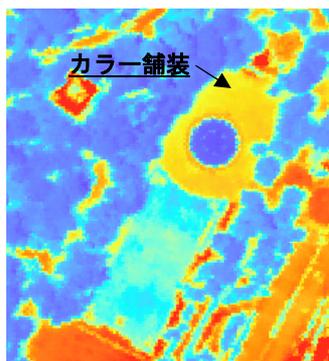
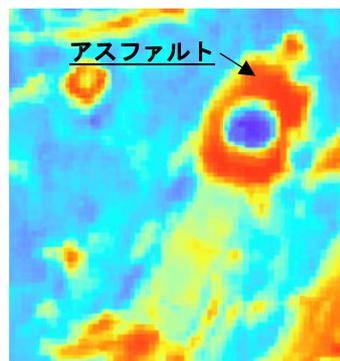
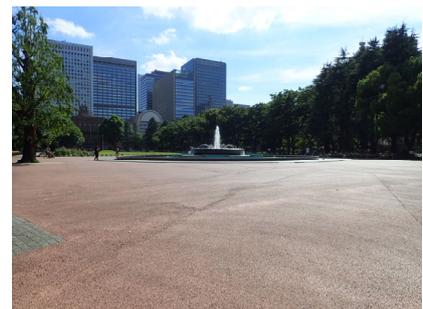
図 4-11 熱分布図(日比谷公園噴水周辺)

日比谷公園の噴水周辺は平成22年度では一般的なアスファルト舗装であったが、令和4年度ではカラー塗装が施されている。これより噴水周辺の地表面温度の傾向に変化が見られている。

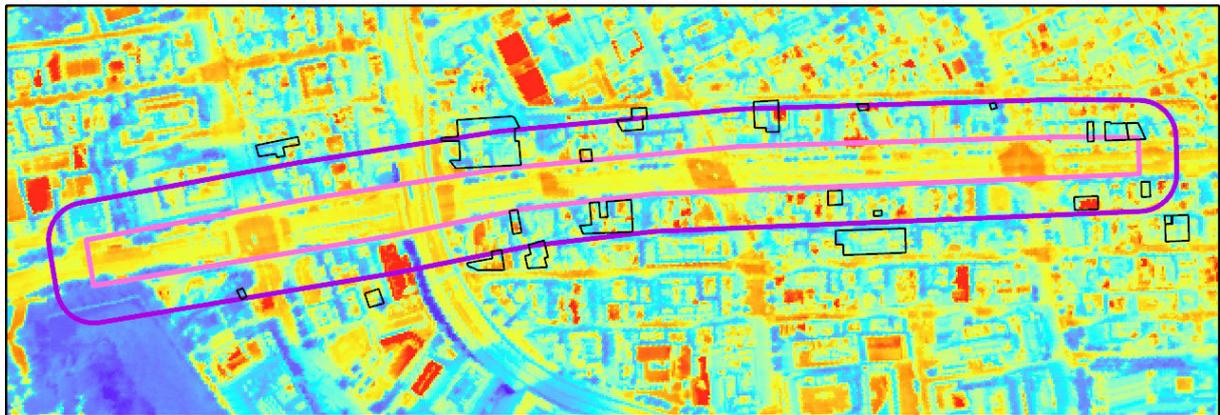
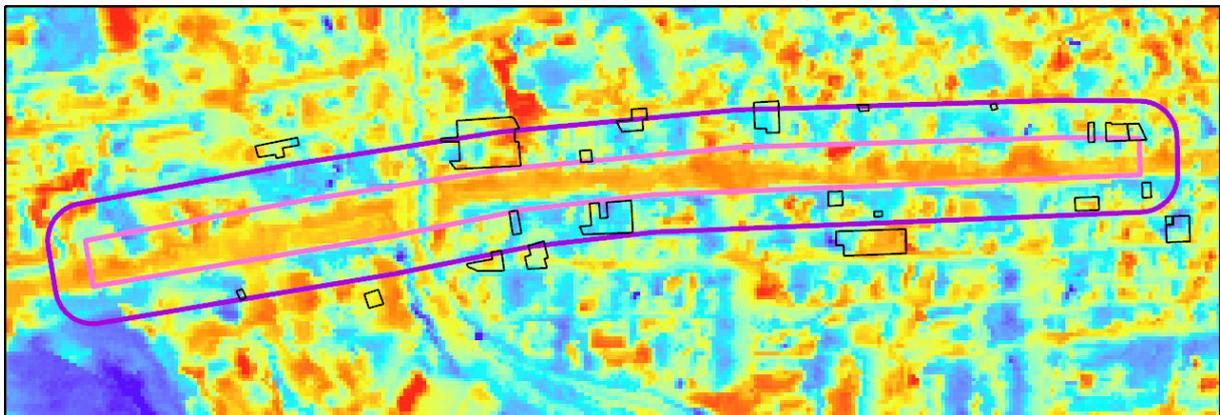
図 4-12 靖国通り周辺の熱分布図と建物建替え箇所

黒：建替え範囲、ピンク：靖国通り、紫：周辺 30m、

車道の遮熱性舗装を施工した靖国通りとその 30m 以内の範囲について、街区を単位に平成 23 年のから令和 3 年の間に建替えられた建物の敷地を区の資料を基に調査した。

建替えられた建物の令和 4 年度と平成 22 年度の温度を比較すると、ほぼ全ての建替え敷地で低下していることがわかる。さらに、建替えられた敷地周辺の温度も低下しているように見える。これは建替えの際に、ヒートアイランド対策による施工がされ、周辺にも影響していると考えられる。
