2) 暑さ指数(WBGT)観測 (9地点)

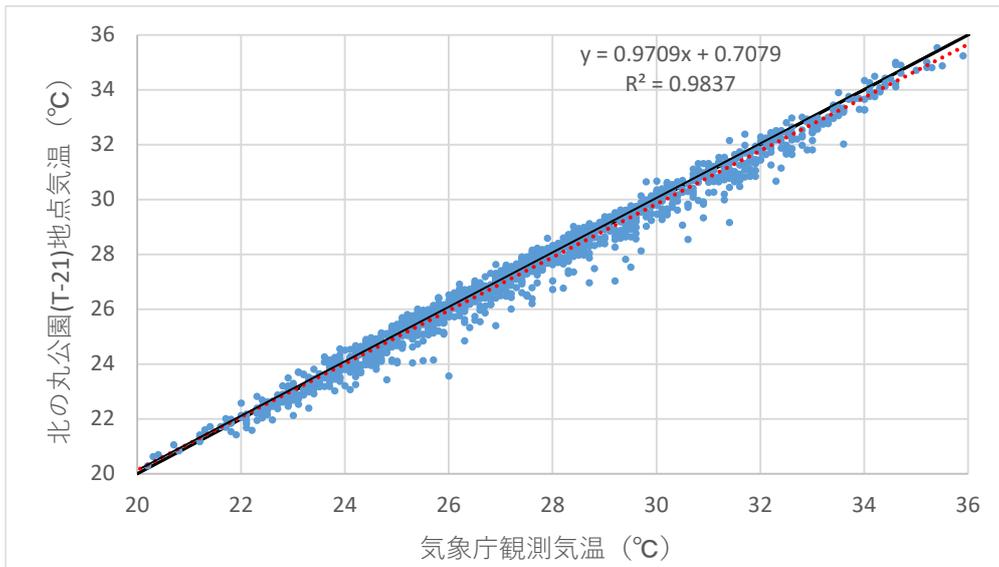
図 5-11 北の丸公園 気象庁観測施設横(T-21)と気象庁(東京)の気温との相関

また、北の丸公園の気象庁観測施設横の観測地点(T-21)の気温と気象庁の観測結果を比較すると、ほぼ気温の推移は重なった折れ線グラフとなっている。また、各観測時間ごとの観測値も、両者はほぼ一致しており、相関も高いことが確認された。

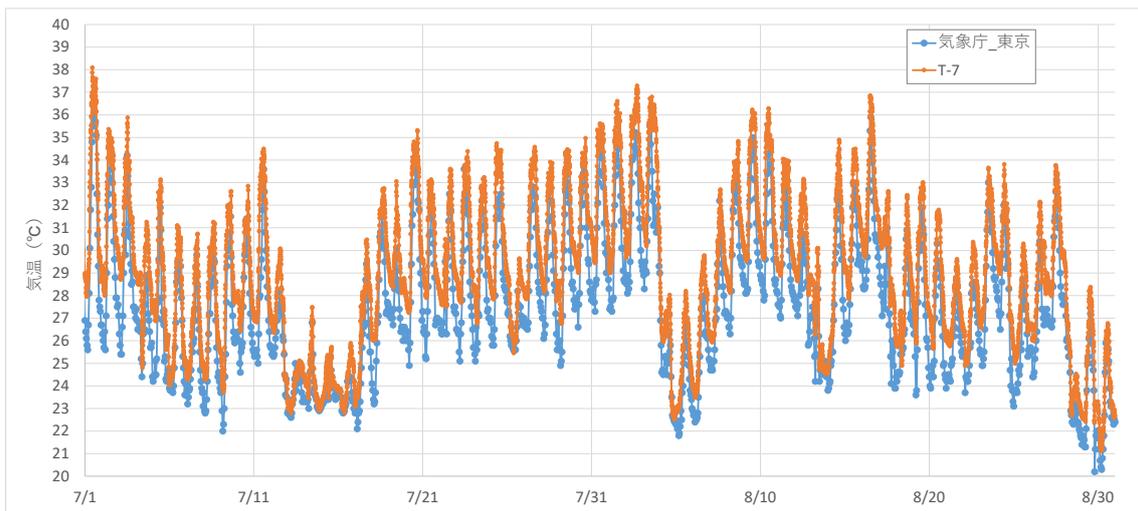
図 5-12 万世橋地域(T-7)と気象庁(東京)の気温との比較

気象庁の気温と万世橋地域(T-7)を比較した結果からは、気象庁の観測結果が、ほぼ全ての期間において低いことが確認できた。これは、気象庁の観測地点が、大規模緑地である北の丸公園の中心にあることから、樹木や緑地などの影響により気温が低くなったと考えられる。

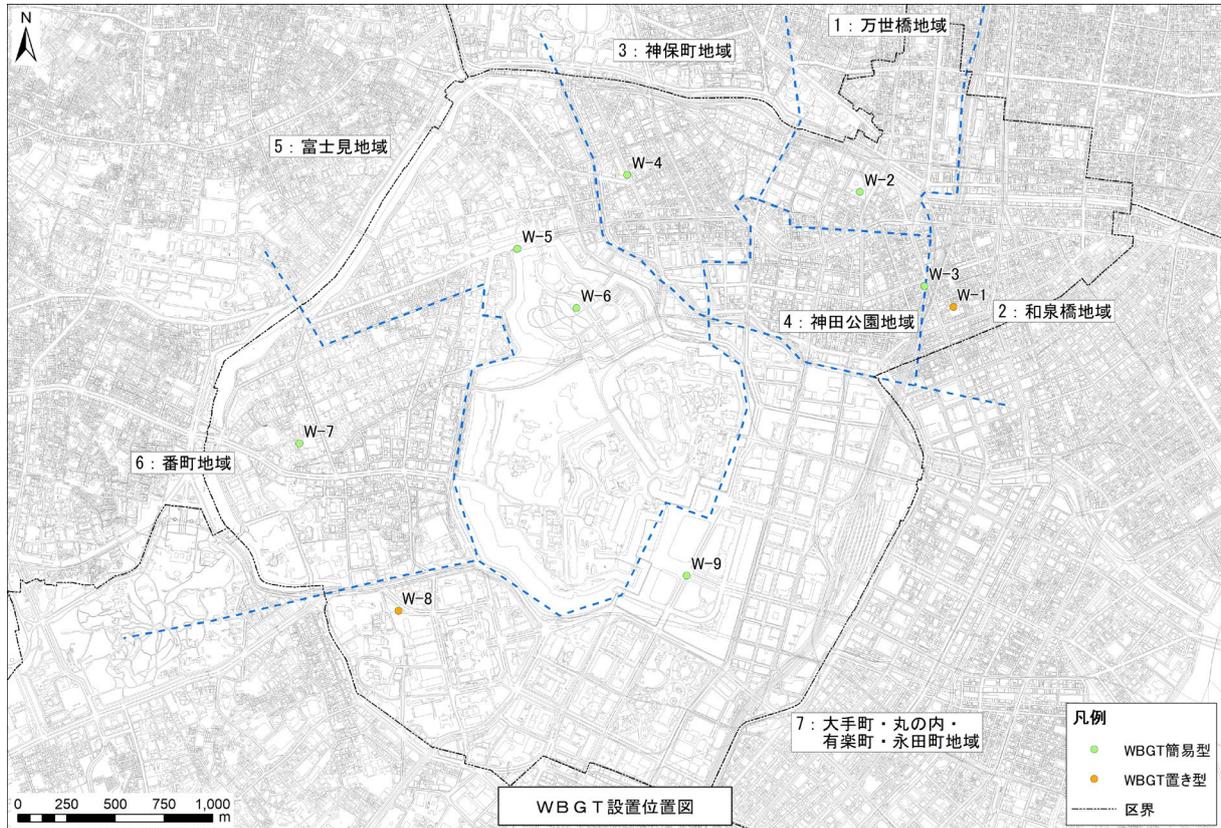
図 5-13 観測地点位置図

暑さ指数(WBGT)観測地点位置図及び結果を示した。

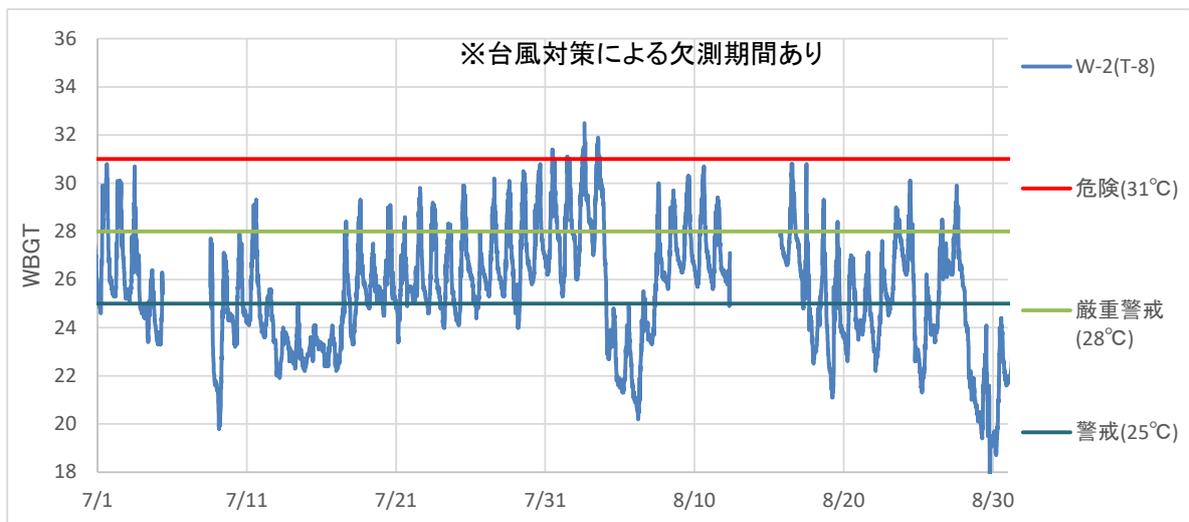
図 5-14(1) 暑さ指数(WBGT)観測結果(1: 万世橋地域: W-2地点)

暑さ指数 (WBGT) の推移をみると、7 月下旬から 8 月初旬にかけて値が上昇し、その後 8 月 5 日前後で大きく低下していることが確認できた。また、気温と同様、8 月中旬から下旬にかけて、値が低下する傾向にあることが確認された。

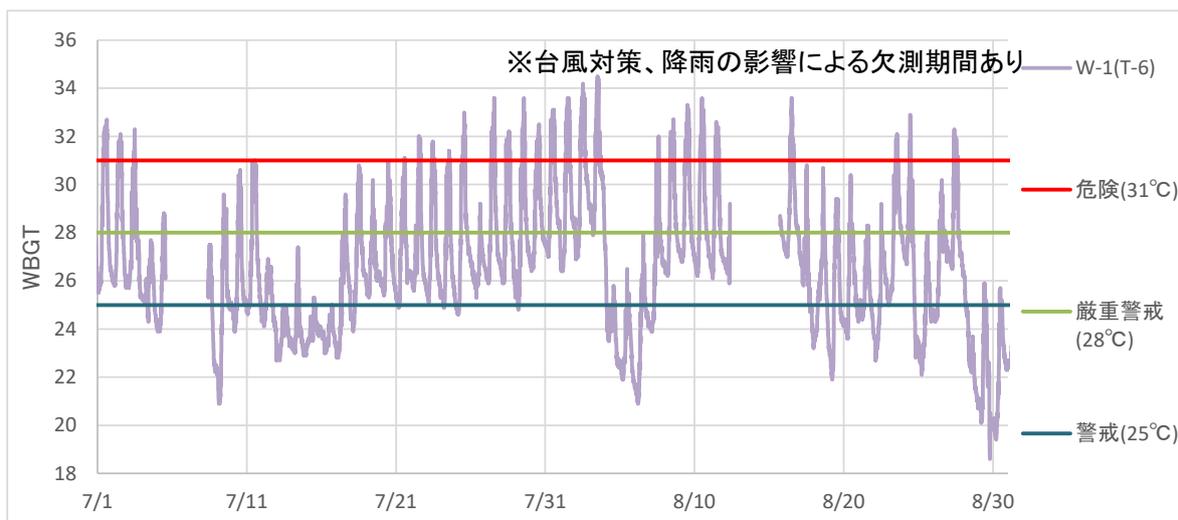
図 5-14 (2) 暑さ指数(WBGT)観測結果(2:和泉橋地域:W-1地点)

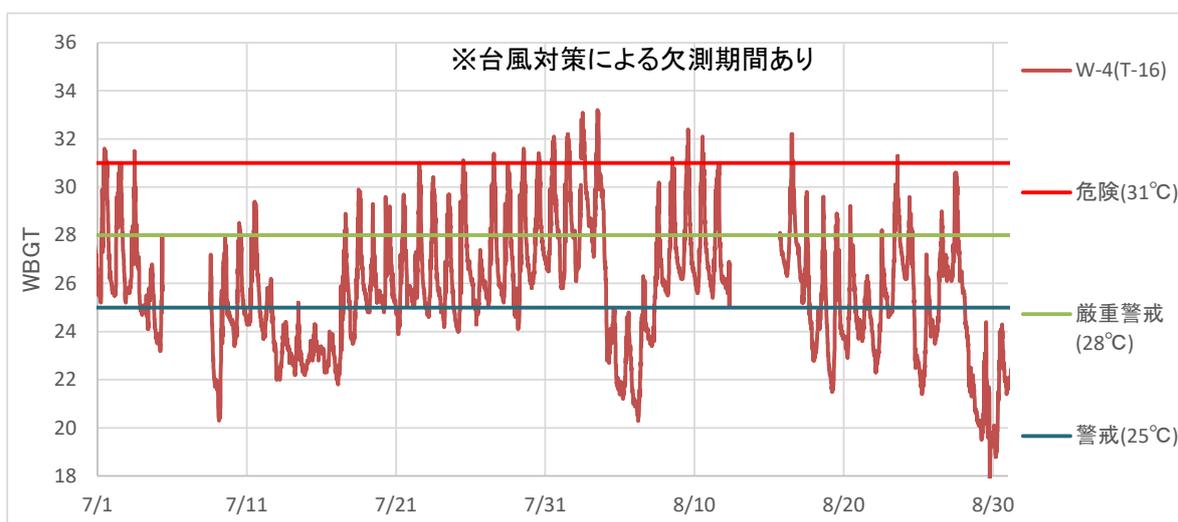
図 5-14 (3) 暑さ指数(WBGT)観測結果(3:神保町地域:W-4地点)

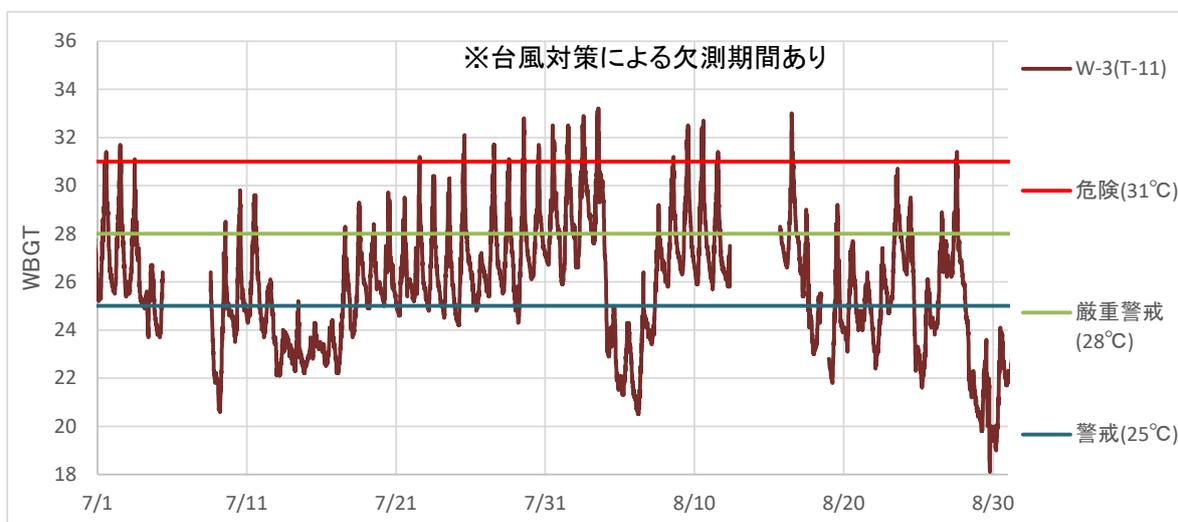
図 5-14 (4) 暑さ指数(WBGT)観測結果(4:神田公園地域:W-3地点)

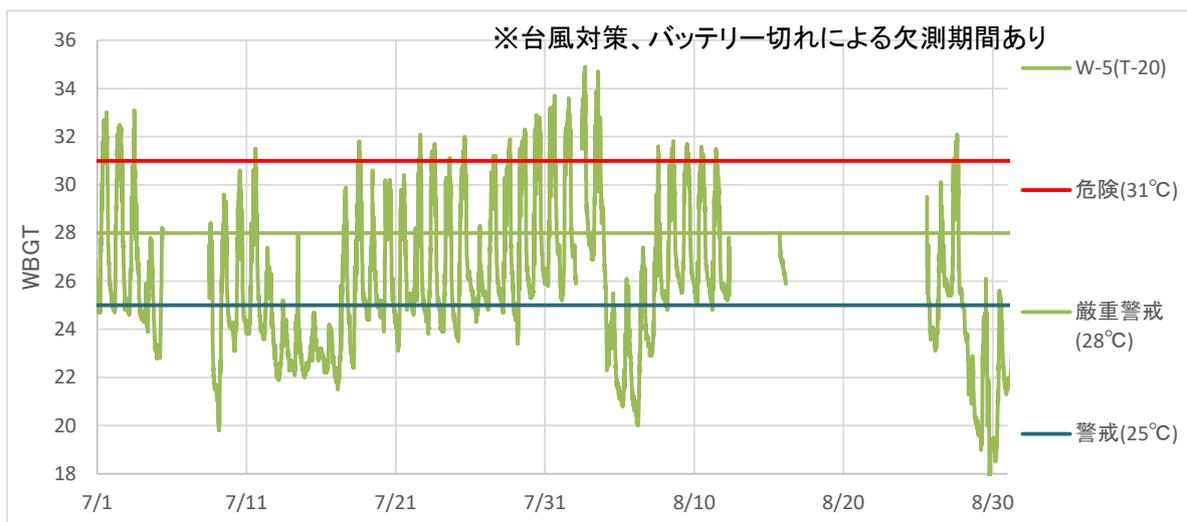
図 5-14 (5) 暑さ指数 (WBGT) 観測結果 (5 : 富士見地域 : W-5 地点)

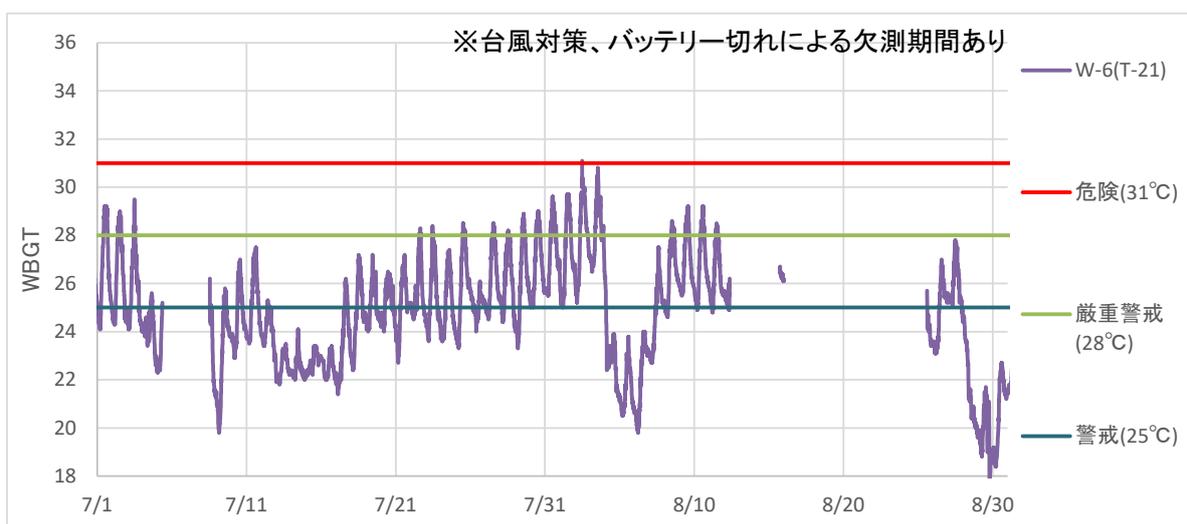
図 5-14 (6) 暑さ指数 (WBGT) 観測結果 (5 : 富士見地域 : W-6 地点)

この傾向は、千代田区 7 地域において、全て同様となっている。なお、W-6 (5 : 富士見地域) は、危険値になる回数が少なかった。これは、北の丸公園の日影に設置したため、他の地点より低くなったと考えられる。

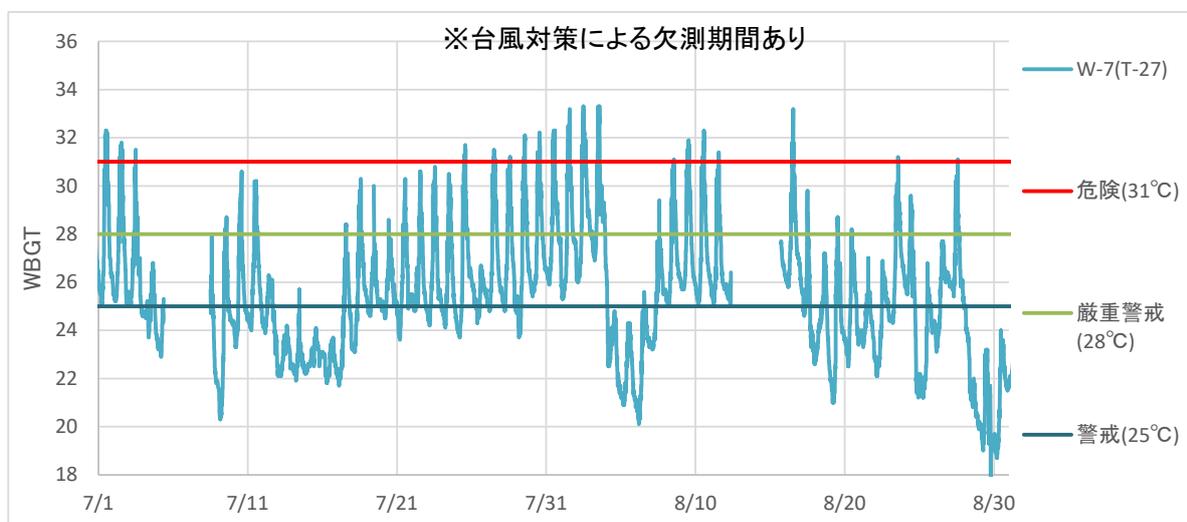
図 5-14 (7) 暑さ指数 (WBGT) 観測結果 (6 : 番町地域 : W-7 地点)

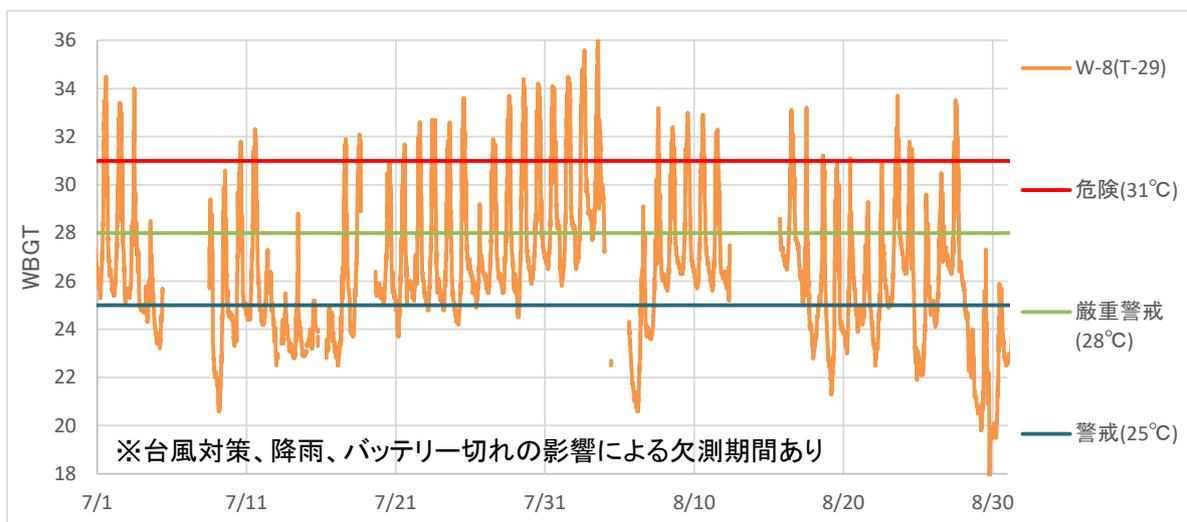
図 5-14 (8) 暑さ指数 (WBGT) 観測結果 (7 : 大手町・丸の内・有楽町・永田町地域 : W-8 地点)

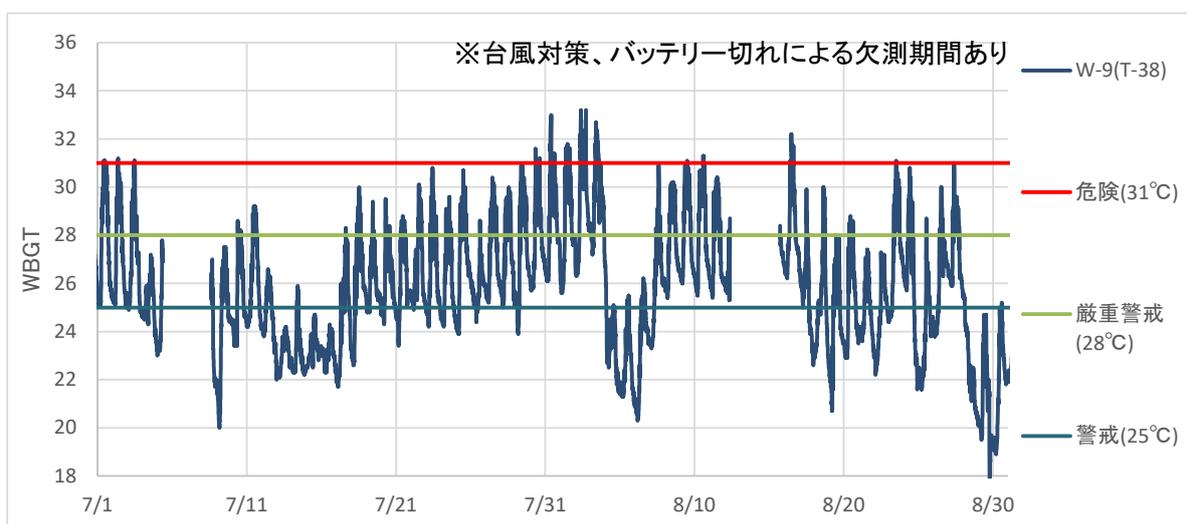
図 5-14 (9) 暑さ指数 (WBGT) 観測結果 (7 : 大手町・丸の内・有楽町・永田町地域 : W-9 地点)
