6. ヒートアイランド対策実施箇所の検証

検証は、(1)サーモカメラによるヒートアイランド対策実施箇所及び未実施箇所の撮影、(2)熱分布画像に関する本調査結果と過年度調査結果との比較、(3)調査員の踏査による人への影響（暑さの感じ方）調査の3手法により行った。

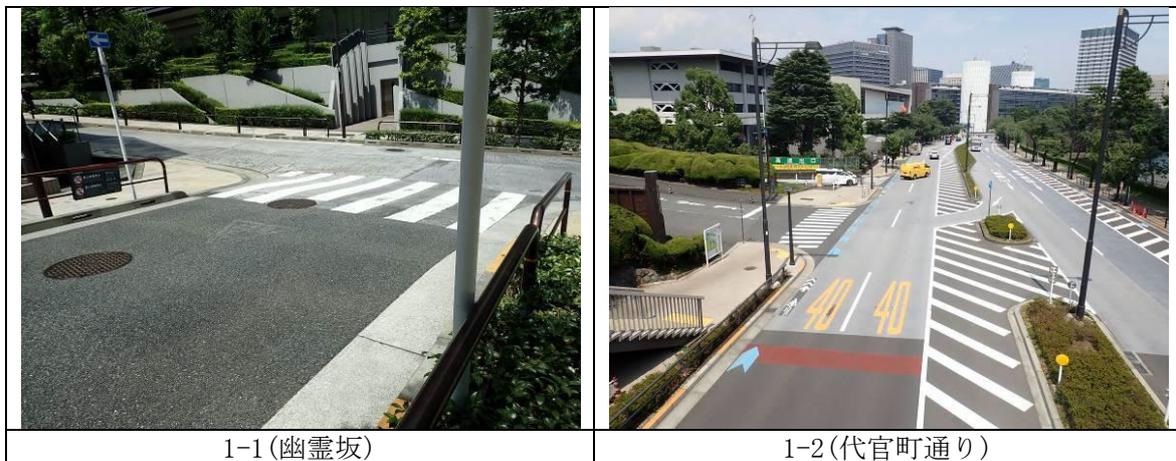
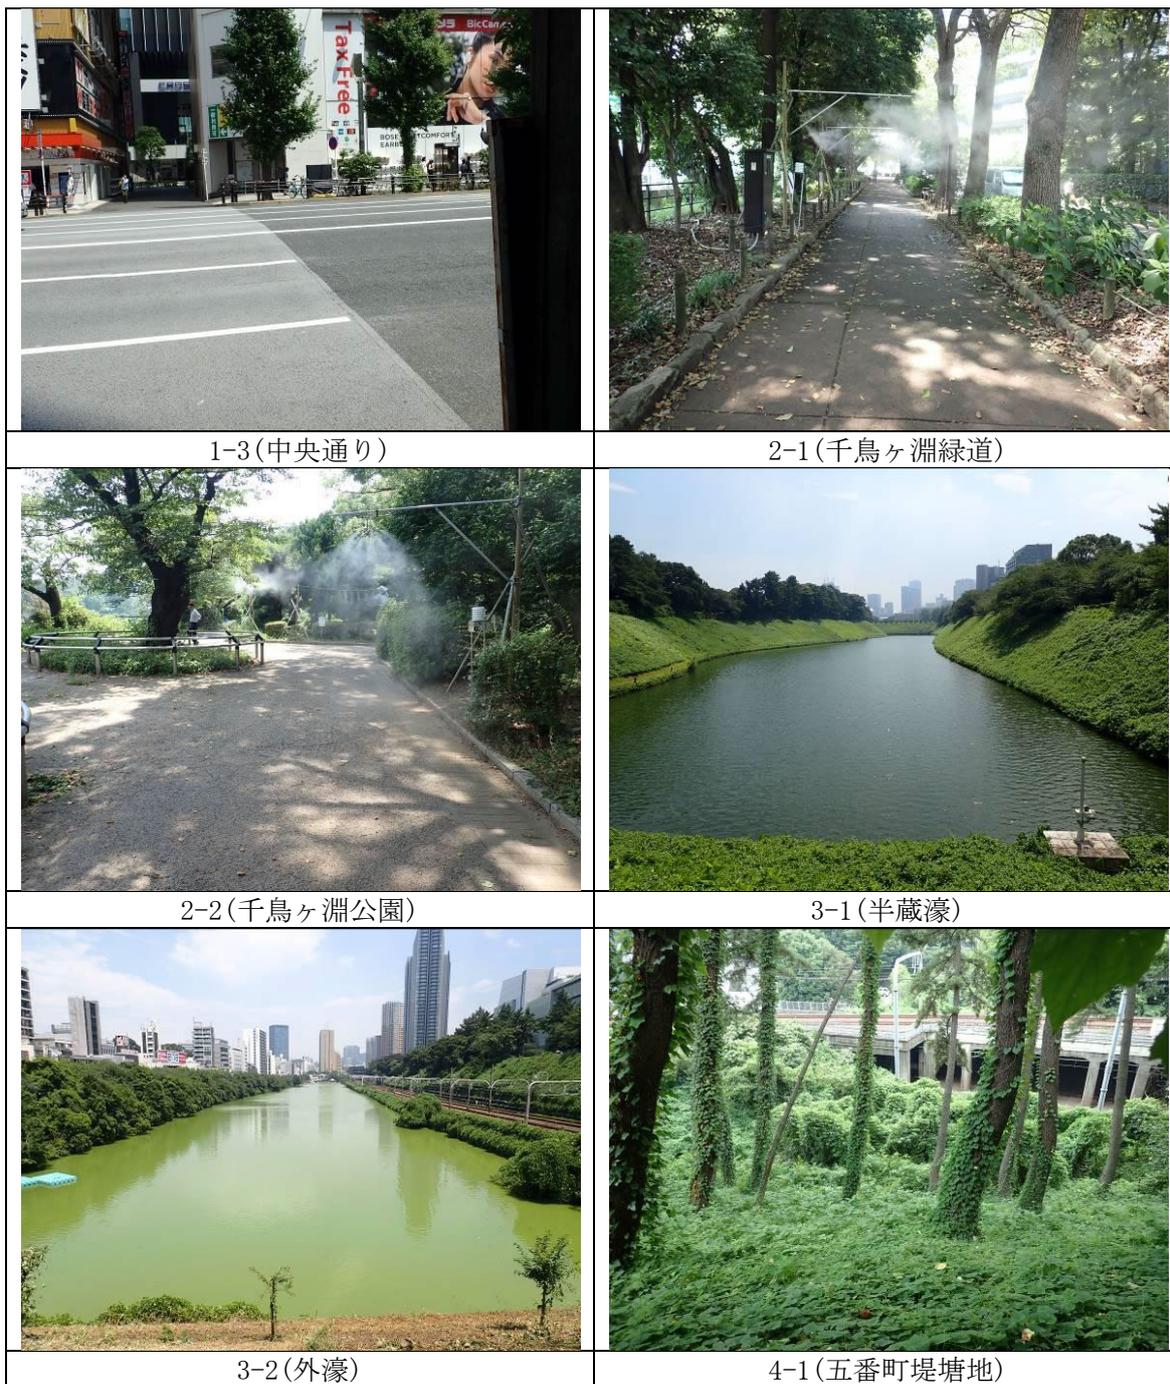
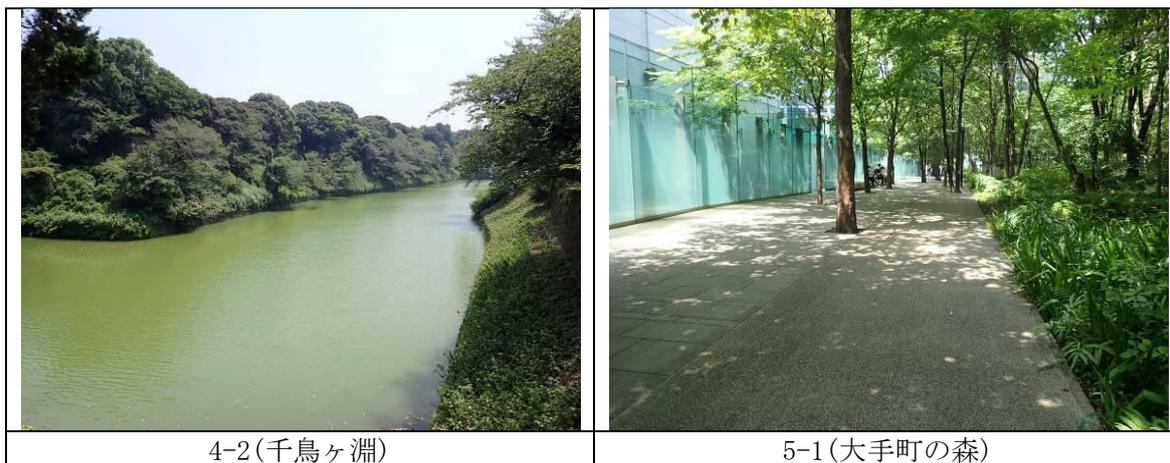
図 6-1(1) サーマカメラ撮影地点概観

図 6-1(2) サーモカメラ撮影地点概観

図 6-1(3) サーモカメラ撮影地点概観

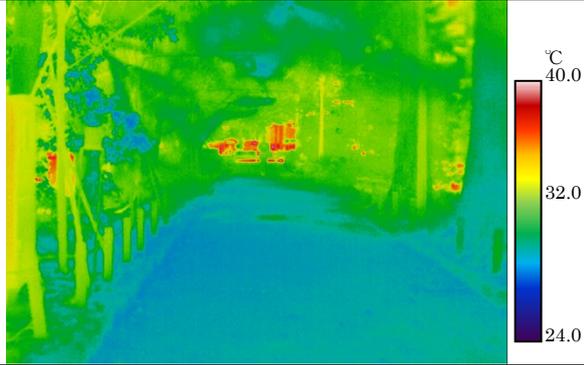
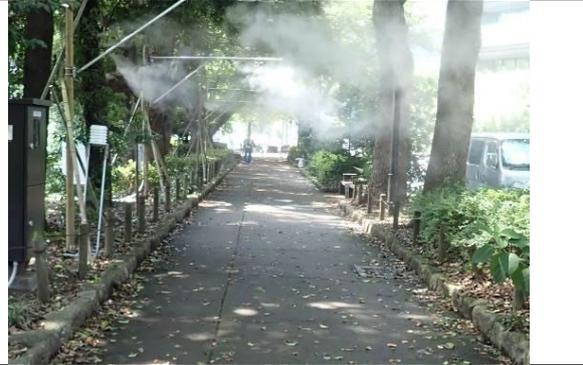
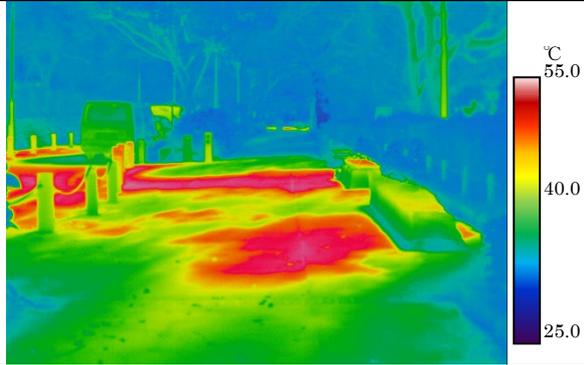
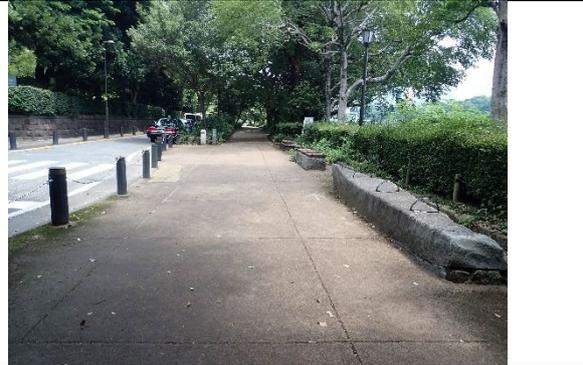
図 6-2(2) サーモカメラ撮影結果

地点 2-1 ①千鳥ヶ淵緑道：保水性舗装(歩道)、街路樹、緑地帯、ドライ型ミスト

地点 2-1 ②千鳥ヶ淵緑道：保水性舗装(歩道)、街路樹、緑地帯

保水性舗装が施工され、街路樹がある歩道の日向と日陰の画像では、最も高温な箇所では日向の影響により 55℃という結果となった。しかし、ドライ型ミストが設置された日陰の歩道は、日向においても 30℃程度と低温である。

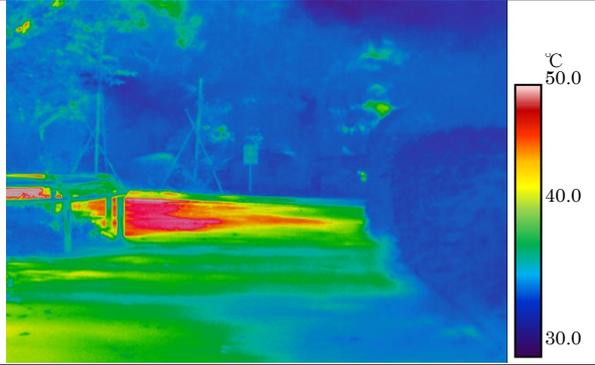
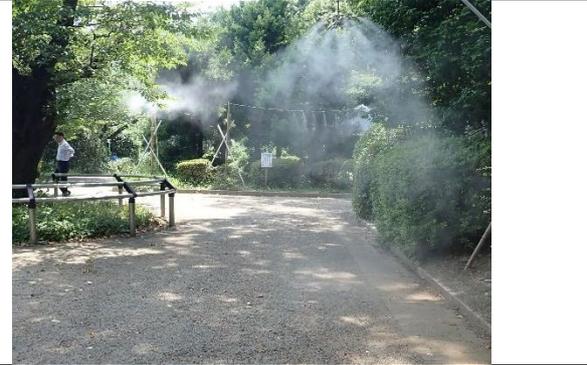
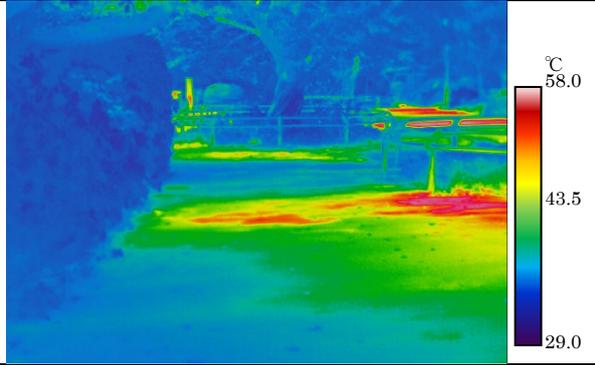
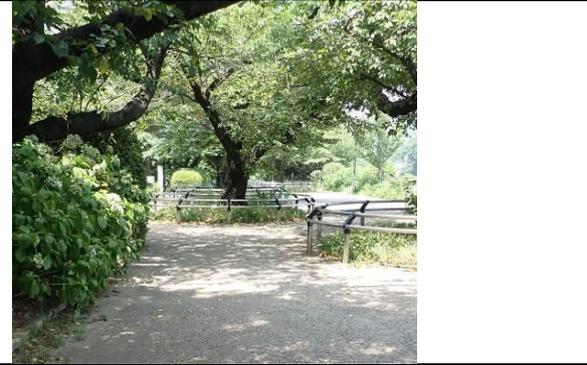
図 6-2(3) サーモカメラ撮影結果

地点 2-2 ①千鳥ヶ淵公園：ドライ型ミスト、緑地（公園）

地点 2-2 ②千鳥ヶ淵公園：緑地（公園）

公園内では、日向の地面は 58℃に達する箇所もあるが、日陰では概ね 45℃以下となっている。サーモカメラは物体の表面温度を捉えるために、ドライ型ミストの効果は分かりにくいですが、現地写真にミストが写り込んでいる範囲については、周辺よりも低い温度を示している。

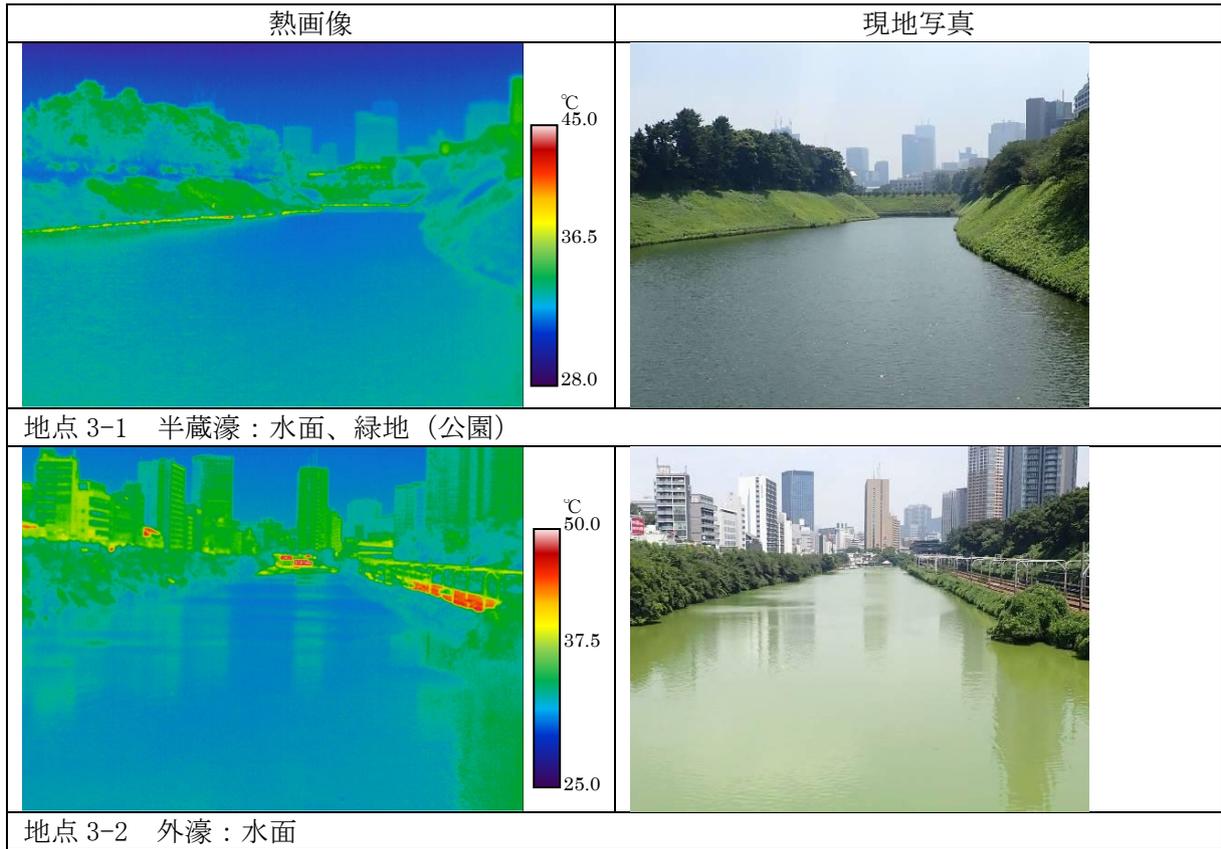
図 6-2(4) サーモカメラ撮影結果

水面は概ね 37°C 以下となっており、周辺の植生表面より低温を示している。建物部分については、水面温度より高い温度になっている。

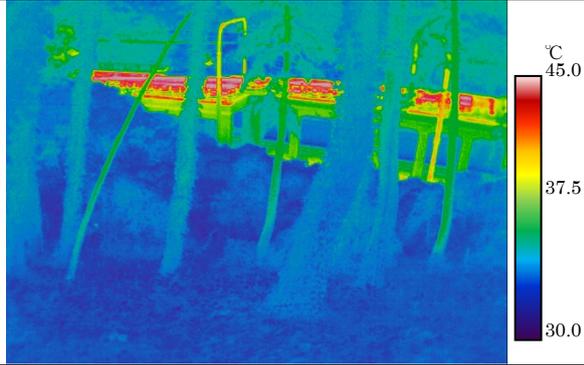
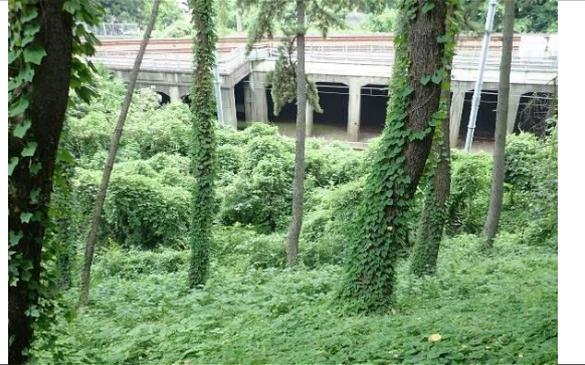
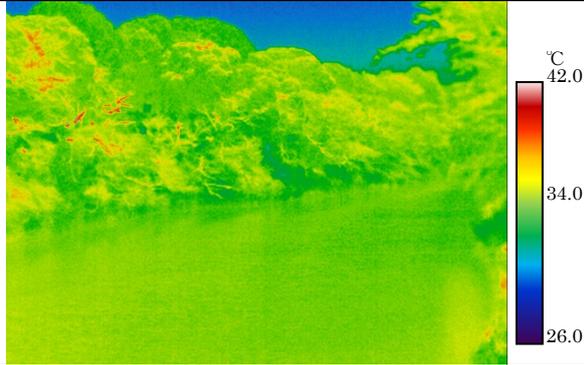
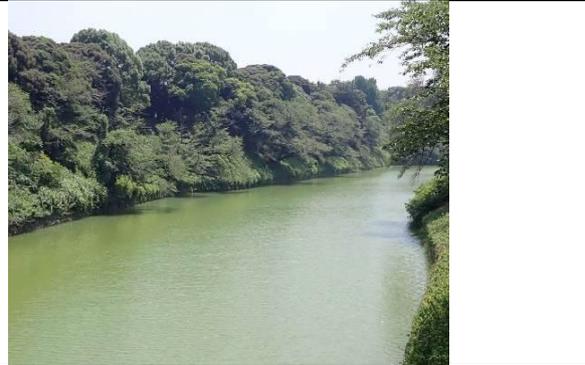
図 6-2(5) サーマカメラ撮影結果

地点 4-1 五番町堤塘地：緑地（自然）

地点 4-2 千鳥ヶ淵：水面、緑地（自然）

日陰の緑地は概ね 34°C以下となっており、写真奥の鉄道敷きが 45°C近くを示していることから、10°C以上の低温域であることがわかる。水面、緑地の日向については、植生の葉が光を反射する箇所を除けば概ね 35°C以下を示している。

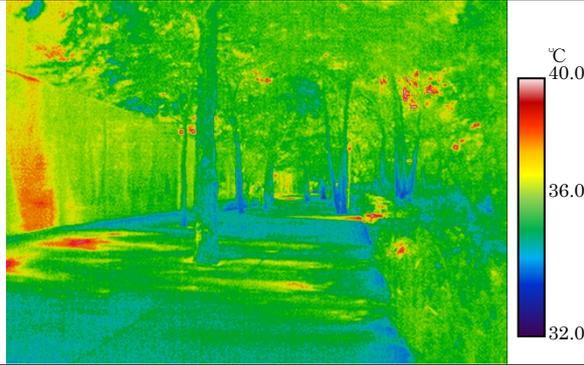
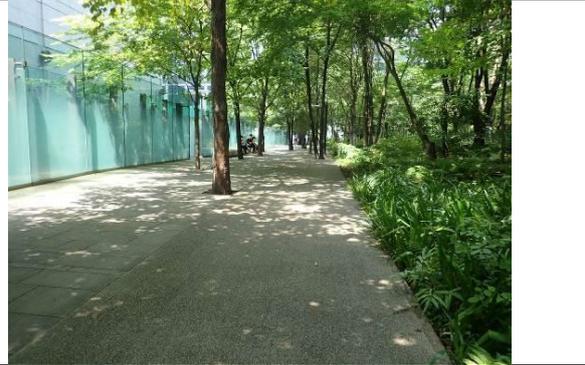
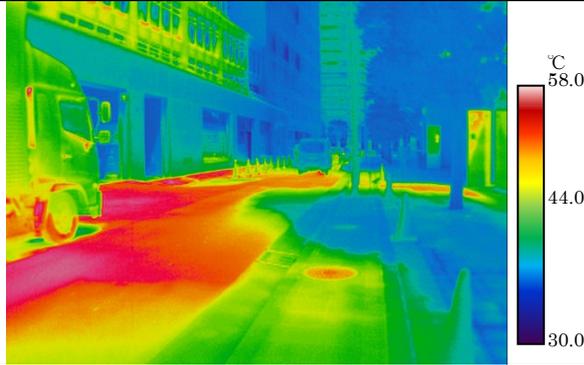
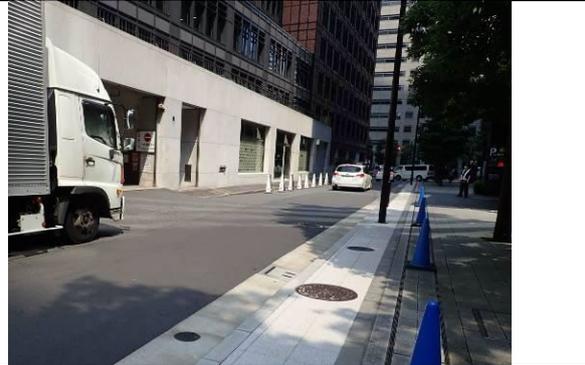
図 6-2(6) サーモカメラ撮影結果

地点 5-1 ①大手町の森：街路樹、緑地帯

地点 5-1 ②大手町の森：街路樹

人工的な緑地であるが、樹木による日陰が形成されており、地表面温度は36℃以下となっている。下の地点は緑地に隣接する歩道・道路である。写真右側が緑地で、街路樹の影は低温に保たれているが、日向になる車道は58℃に達している。

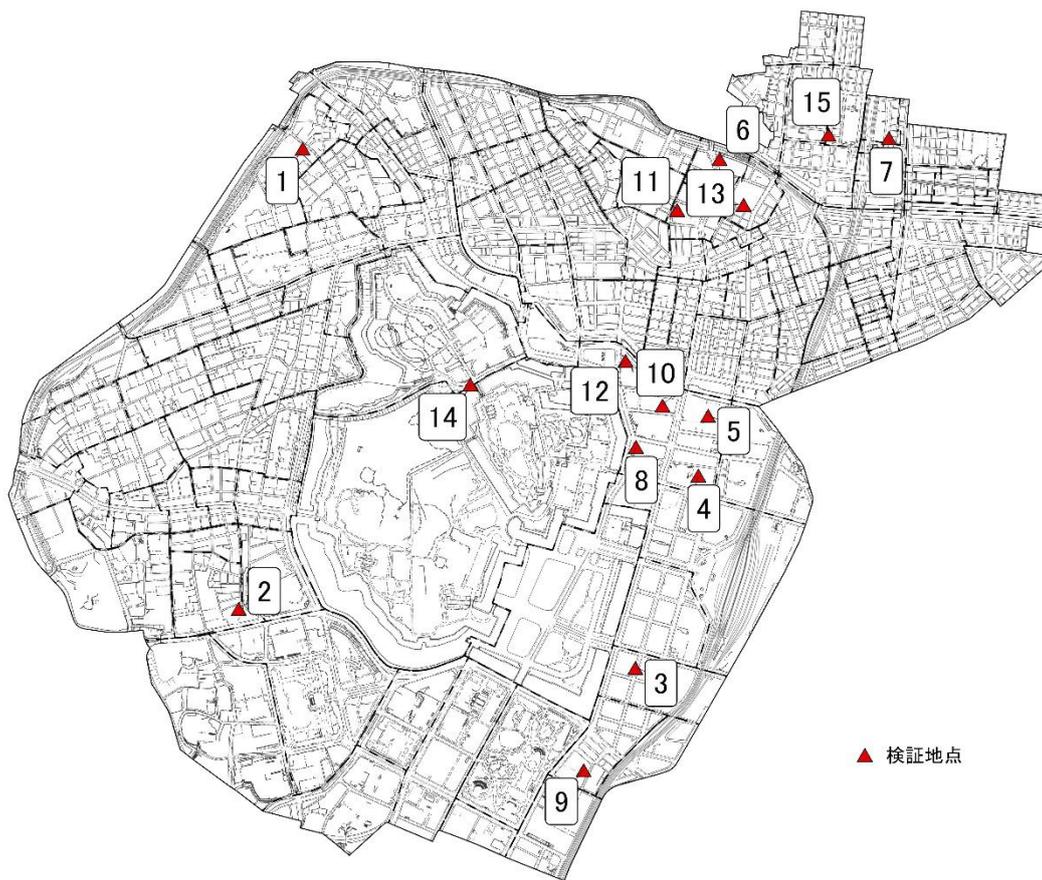
図 6-3 熱分布画像による地表面温度検証地点

No.	対策内容	地点概要
1	緑化	飯田橋サクラテラス
2	緑化	平河町森タワー
3	緑化	丸の内二重橋ビル
4	緑化	大手町の森
5	緑化	大手町フィナンシャルビル
6	緑化	御茶ノ水ソラシティ
7	緑化	住友不動産秋葉原駅前ビル
8	緑化	大手町パークビル
9	屋上緑化	東京ミッドタウン日比谷
10	屋上緑化	経団連会館
11	屋上緑化	三井住友海上駿河台ビル
12	広場	親水広場
13	公園	ワテラス
14	遮熱性舗装	代官町通り
15	遮熱性舗装	中央通り

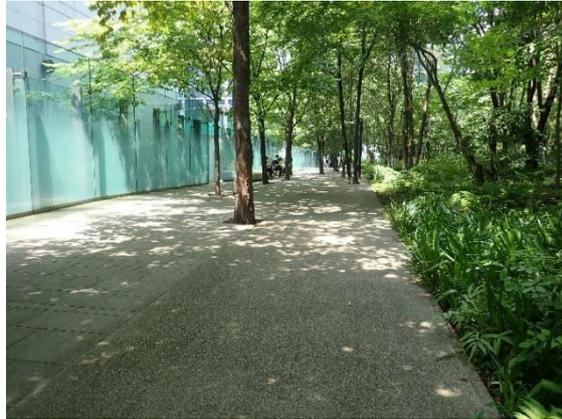
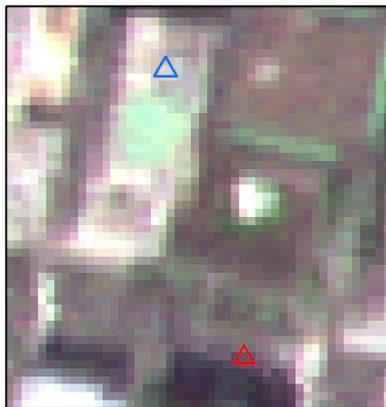
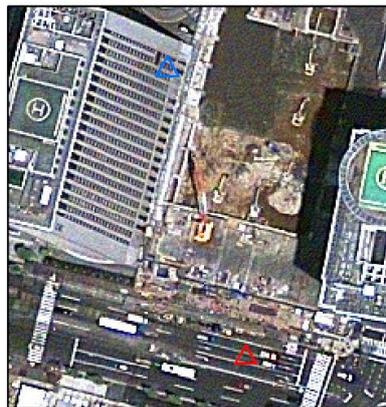
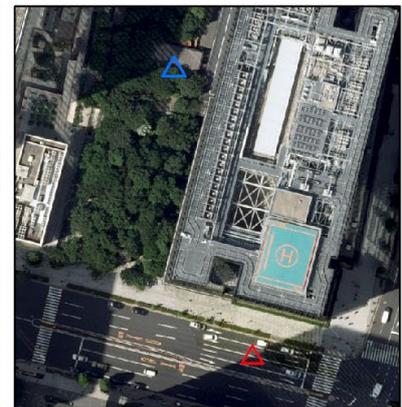
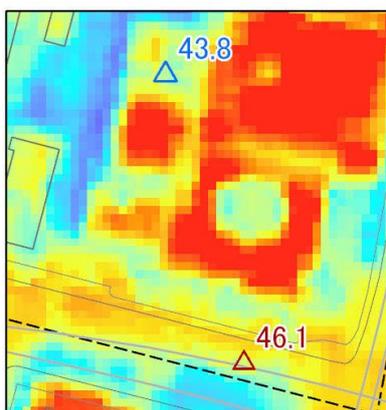
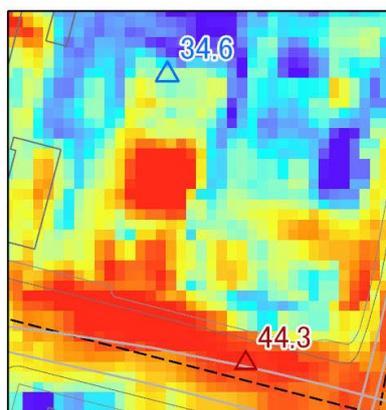
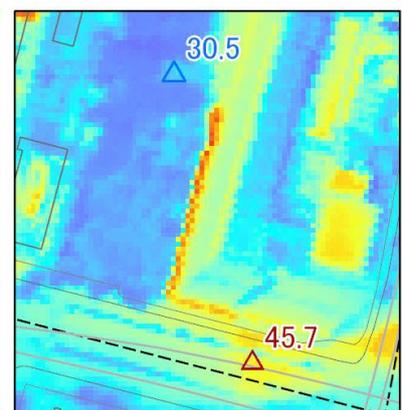
図 6-4(1) 熱分布画像からの地表面温度の変化

緑化(大手町の森 : No. 4)

△ : 対策 (緑化)
△ : 未対策 (道路)

大手町の高層ビル群の中で、土地の植生に合う植物を選び、本物の豊かな森野環境が再現された。平成 15 年に 43.8°C だったが、令和 4 年では 30.5°C と、クールスポットを形成している。なお、未対策の道路は約 44~46°C だった。

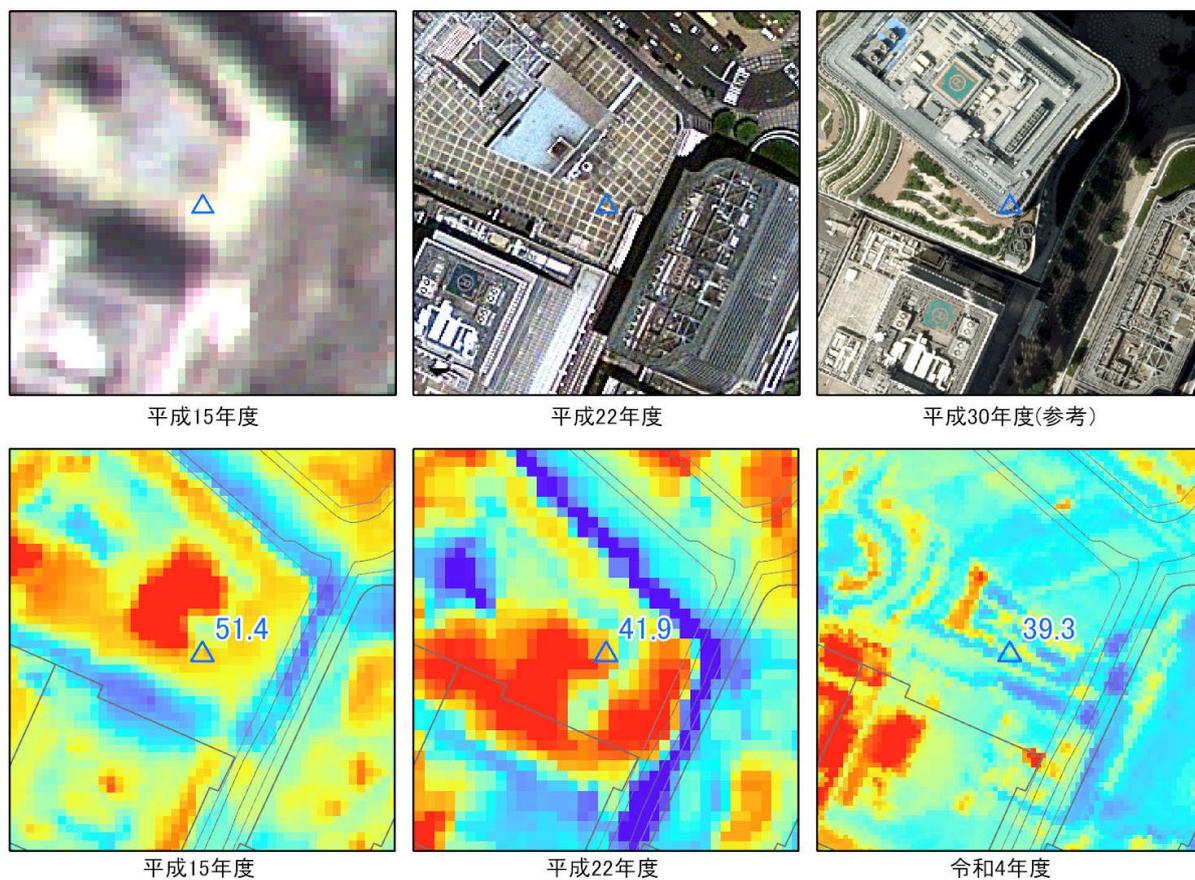
図 6-4(2) 熱分布画像からの地表面温度の変化

屋上緑化(東京ミッドタウン日比谷 : No. 9)

緑やオープンスペースと一体化した施設として建設され、平成 15 年度に建物上の表面温度が 51.4℃だったものが、建物完成後の令和 4 年には 39.3℃となっている。

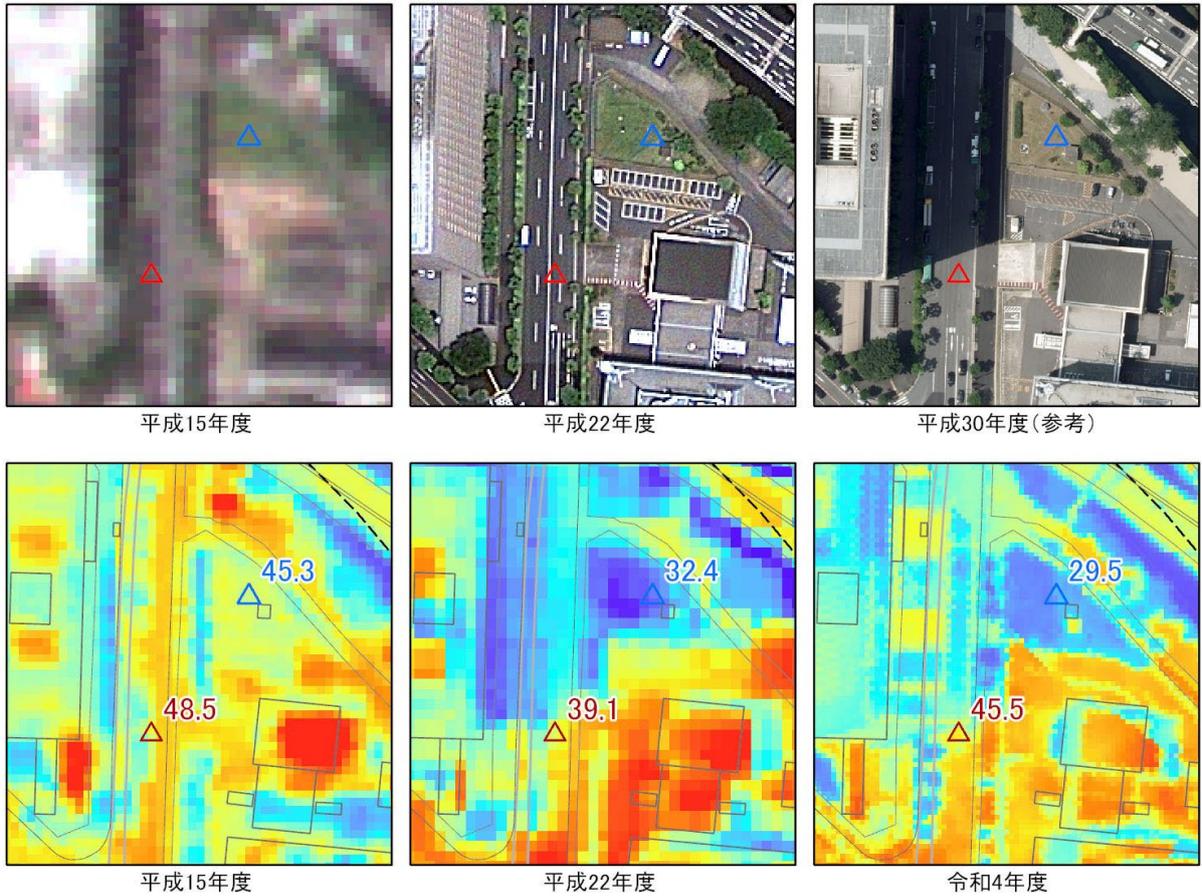
図 6-4(3) 熱分布画像からの地表面温度の変化

広場(親水広場 : No. 12)

△ : 対策 (広場) △ : 未対策 (道路)

大手町地区の再生事業として着工され、環境への貢献を整備目標の一つに掲げた市街地再開発事業である。屋上緑化や壁面緑化、保水性舗装を導入し、水と緑を配置した結果、平成15年に表面温度が45.3°Cだった地点が29.5°Cに低下している。なお、未対策の道路は約39~49°Cだった。

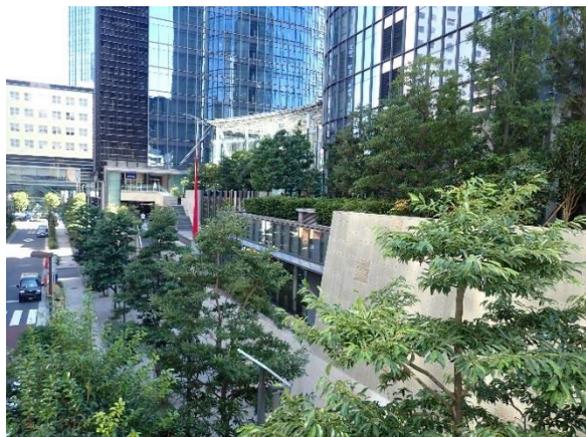
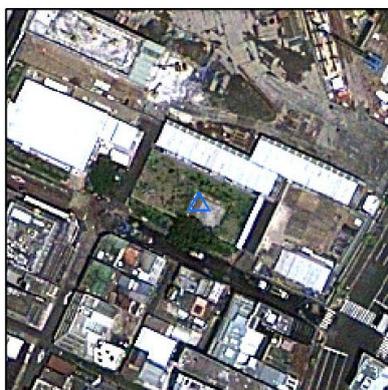
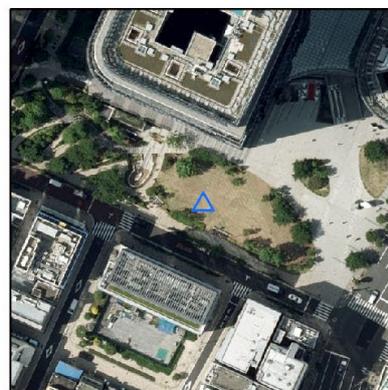
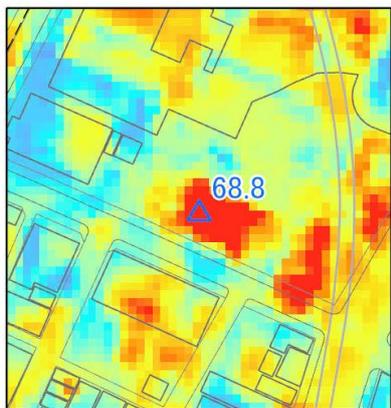
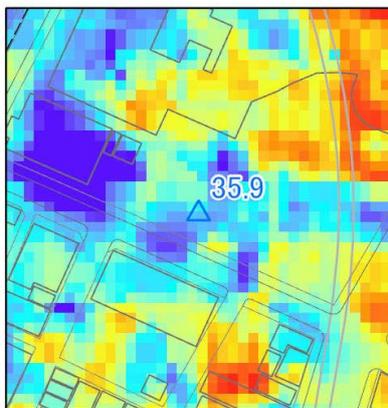
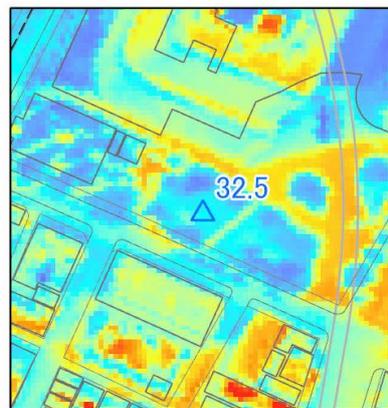
図 6-4(4) 熱分布画像からの地表面温度の変化

公園(ワテラス : No. 13)

緑やオープンスペースが少なかった地区において、土地の合理的かつ健全な高度利用と都市機能の更新により、魅力ある公共施設を整備し、渋滞区商業・業務施設が調和した安全でうるおいのある複合市街地が形成された。主な公共施設として街区公園が整備され、平成15年に68.8°Cあった地点が、令和4年には32.5°Cと、大幅な表面温度の低減となっている。
