7. 夜間のヒートアイランド現象の課題把握

熱帯夜など夜間へのヒートアイランド対策の状況を把握した。

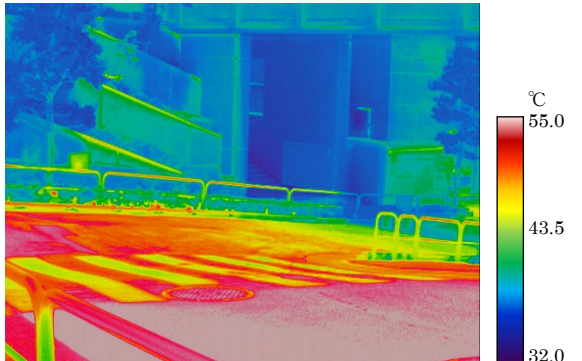
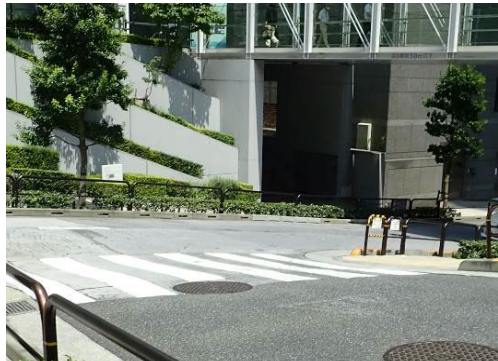
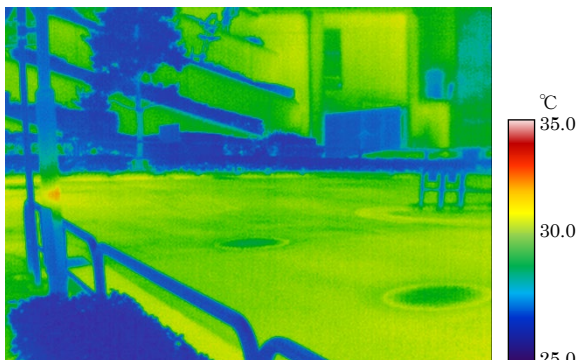
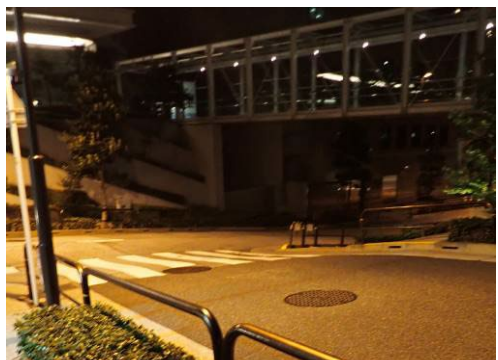
図 7-4 (1) サーモカメラ撮影結果

<p>地点 1-1 幽霊坂：遮熱性舗装(車道)、保水性舗装(歩道)、街路樹、緑地帯</p>

車道に遮熱性舗装を施工したものと、未施工の境界部分の画像である。昼の日向では施工部と未施工部に 10℃近い差が見られるが、夜間は双方とも 30℃前後となり、差はほぼ見られない。

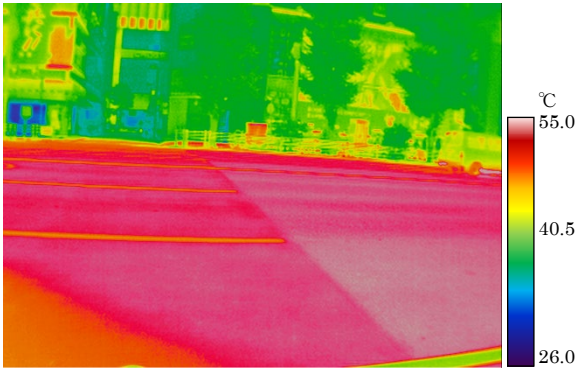
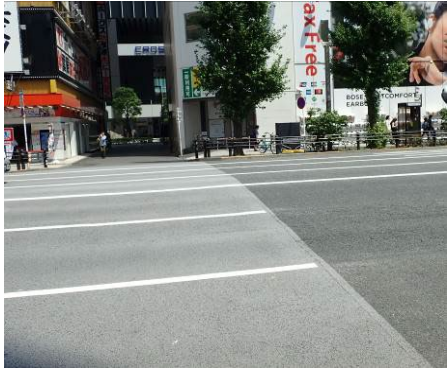
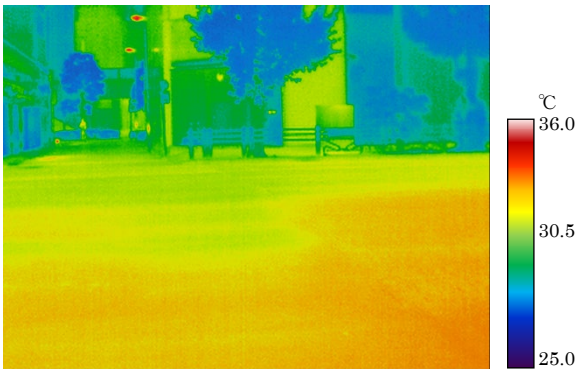
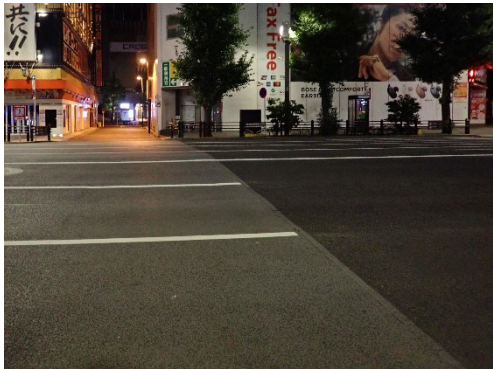
図 7-4 (3) サーモカメラ撮影結果

地点 1-3 中央通り：遮熱性舗装(車道)、街路樹

車道に遮熱性舗装を施工したものと、未施工の境界部分の画像である。昼の日向では施工部と未施工部に多少の差があり、境界部が明瞭に見えるが、夜間では境界が不明瞭となる（昼間に比べて温度差が少なくなっている）。

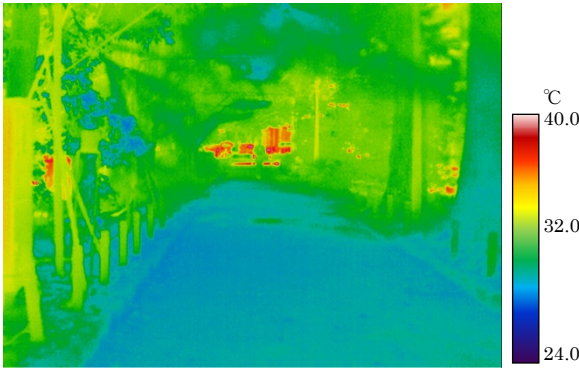
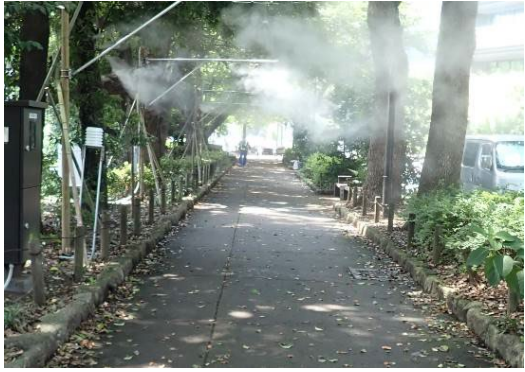
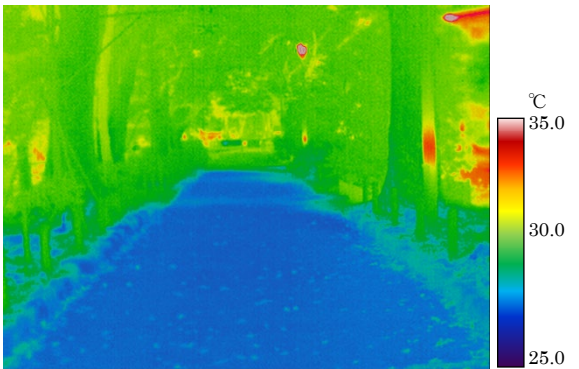
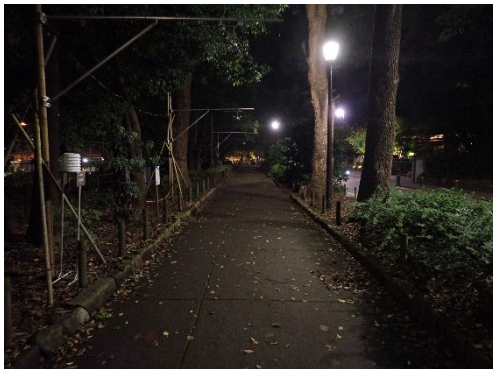
図 7-4 (4) サーモカメラ撮影結果

地点 2-1 千鳥ヶ淵緑道：保水性舗装(歩道)、街路樹、緑地帯、ドライ型ミスト

保水性舗装を施工した歩道のある緑地帯では、昼間と夜間で、地表面温度にあまり差が見られない。

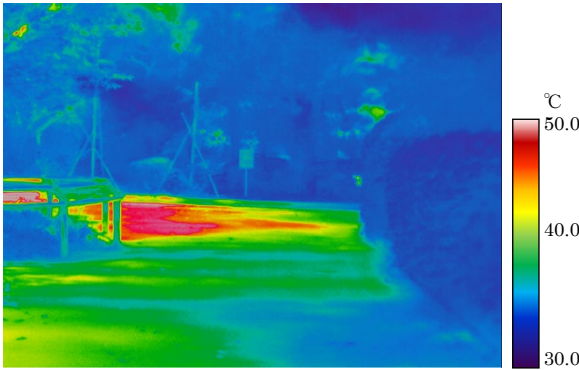
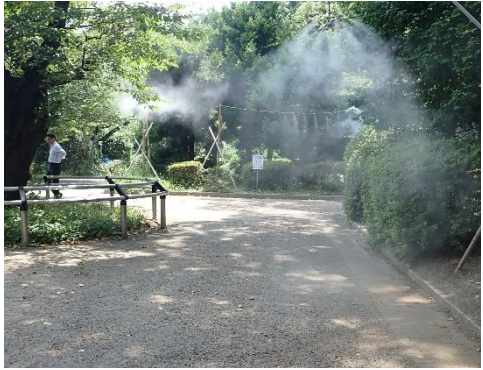
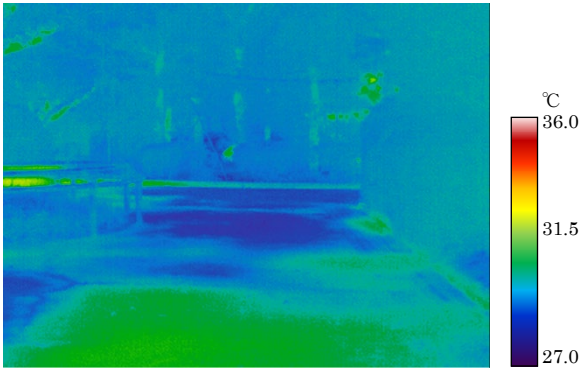
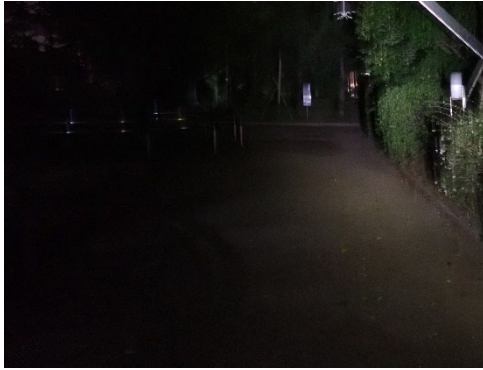
図 7-4 (5) サーモカメラ撮影結果

地点 2-2 千鳥ヶ淵公園：ドライ型ミスト、緑地（公園）

公園内の緑地では、日向は地表面温度が上昇するが、夜間には 30°C以下に下がっている。

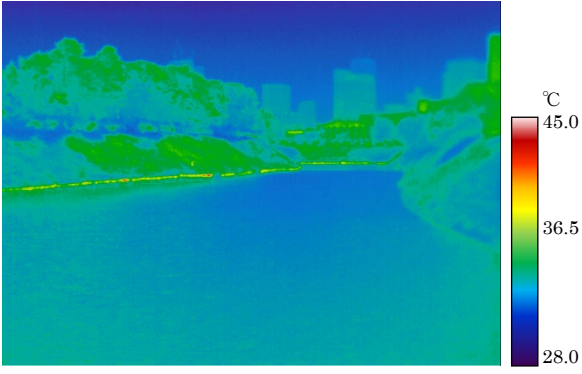
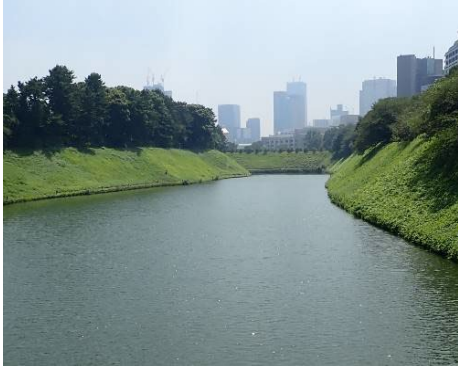
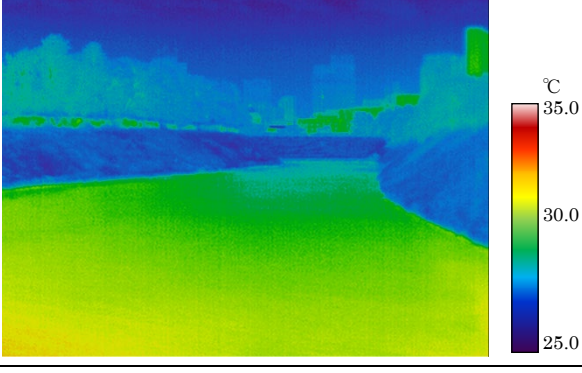
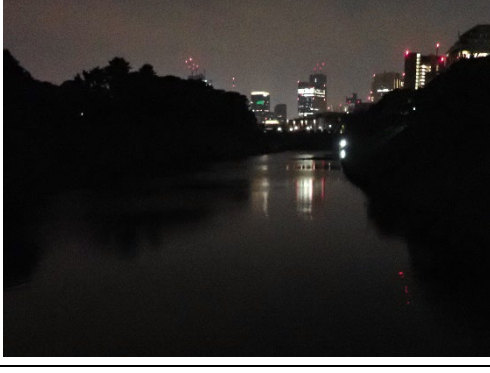
図 7-4 (6) サーモカメラ撮影結果

<p>地点 3-1 半蔵濠：水面、緑地（公園）</p>

両側に緑被がある水面は、昼と夜で表面温度が逆転している。昼間は緑被より水面の方が表面温度が低い、夜間は緑被より水面のほうが表面温度が高くなっている。

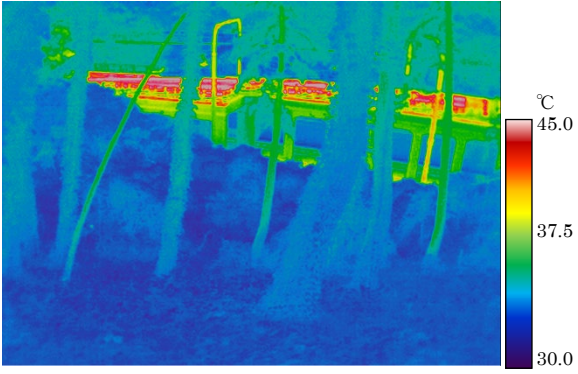
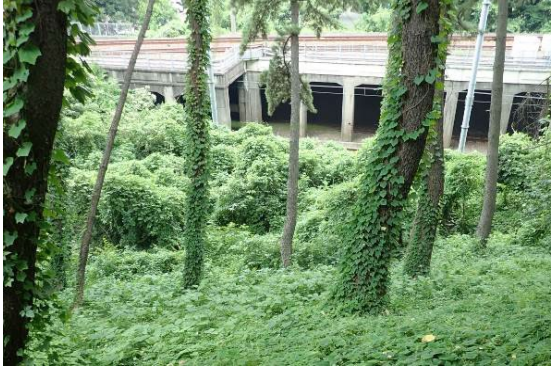
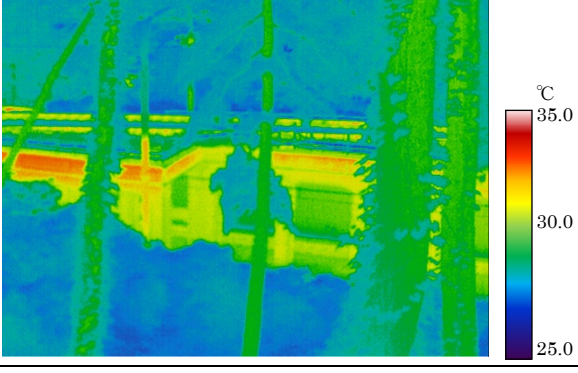
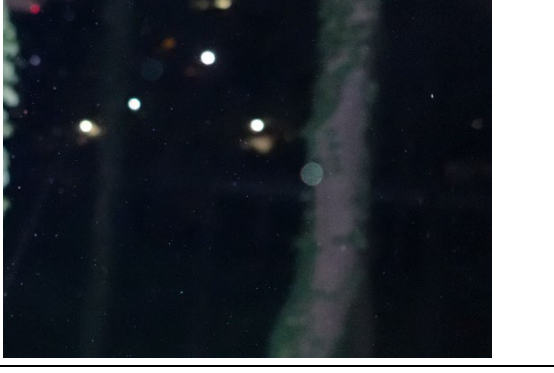
図 7-4 (8) サーモカメラ撮影結果

地点 4-1 五番町堤塘地：緑地（自然）

日陰を形成する樹木からなる緑地は、昼間も周辺より低い温度を示すが、夜間はさらに温度が下がって 27℃程度になっている。
