8. 再開発エリアに関する検証

再開発エリアの15箇所について、建物の環境対策などによる効果検証を行った。

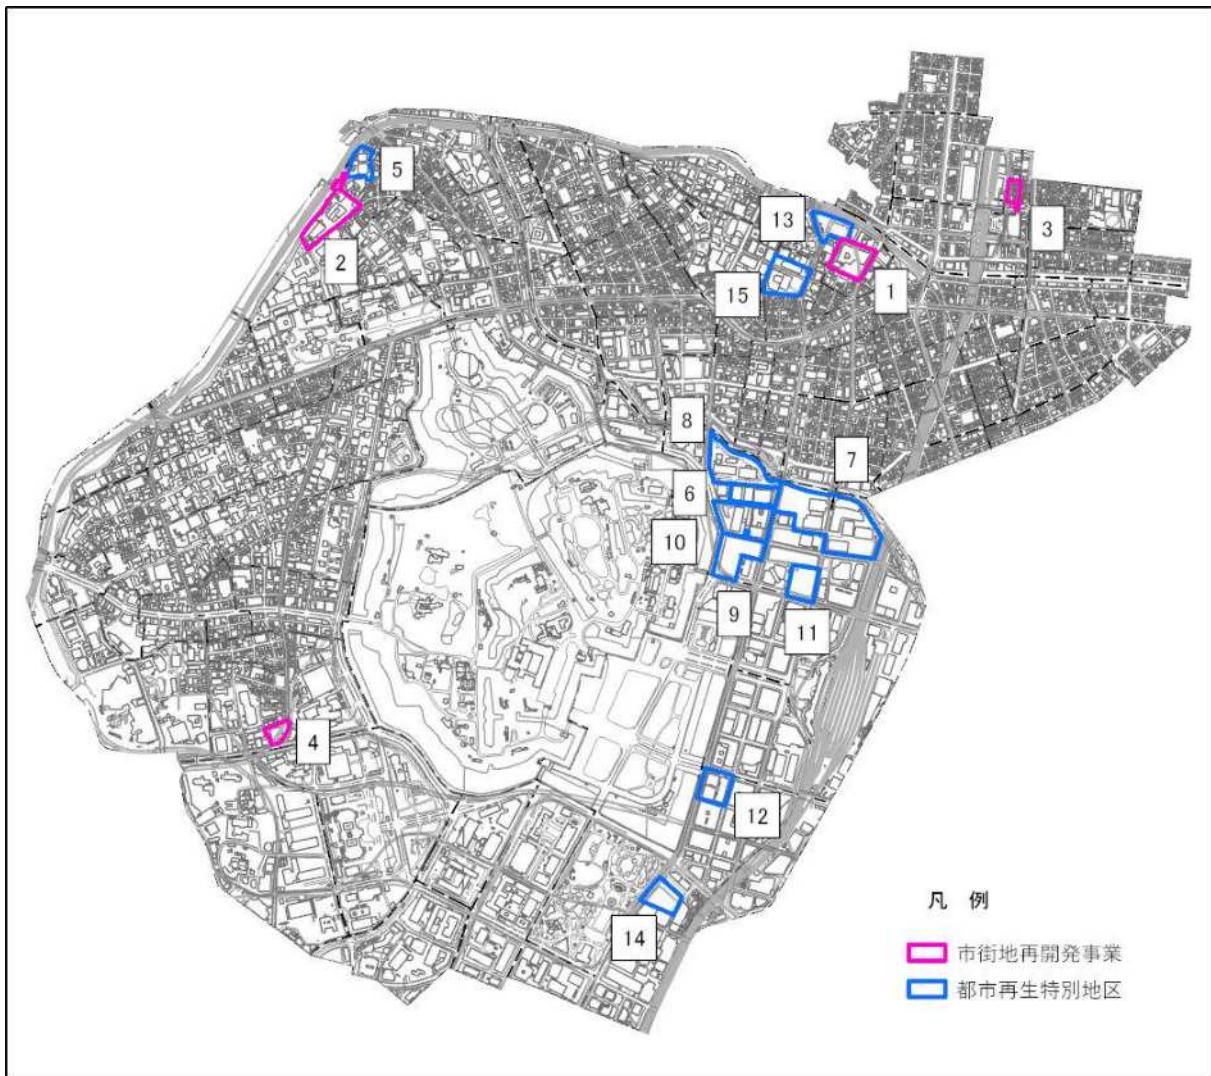
図 8-1 再開発エリアに関する検証位置図

調査地域は図に示したとおり、区内の再開発エリア及び都市再生特別地区15箇所とした。

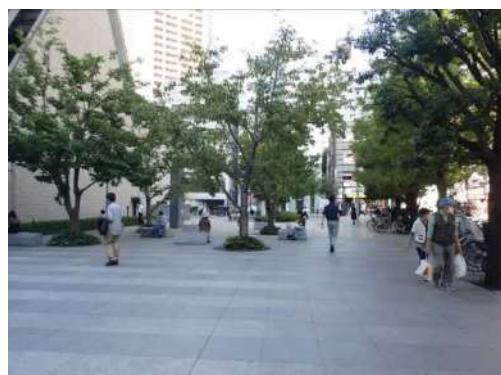
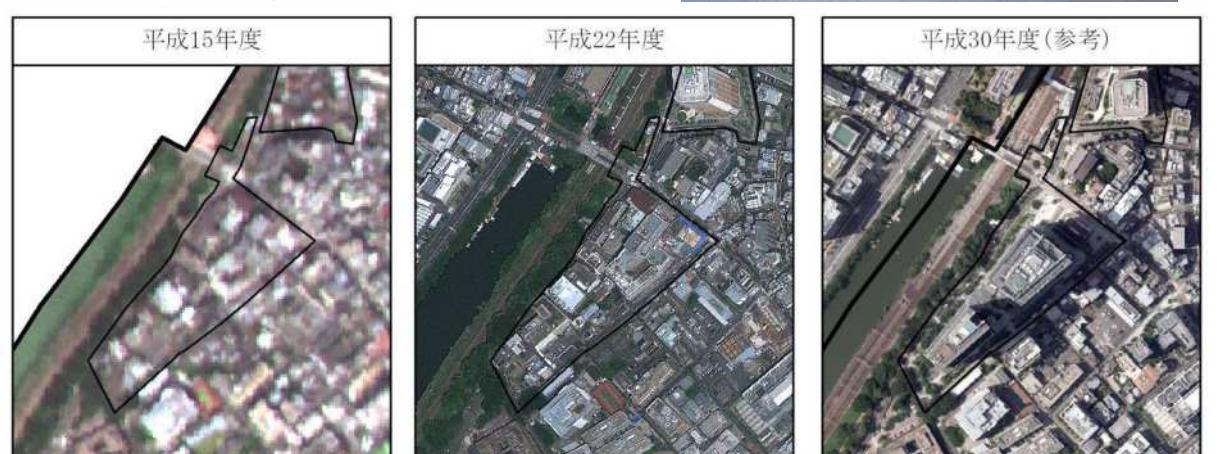
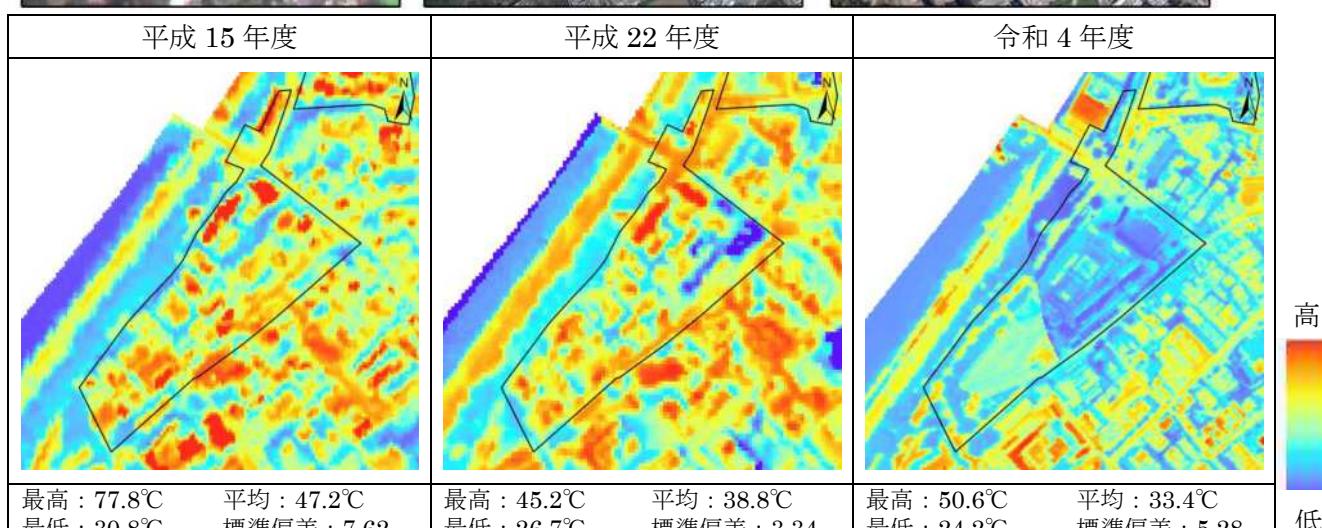
平成 22 年度までは建物の屋上など高温域が複数箇所あったが、令和 4 年にはエリア全体が周辺地域より低温となっている。また、平成 15 年度に比べ、最高温度は約 27°C 低下しており、再開発エリア内における最低温度、平均温度も年々低下していることがわかる。

※令和 4 年度は航空写真を撮影していないため、平成 30 年度の緑被調査の航空写真を参考に記載

※平成 15 年度の写真は熱分布画像を撮影したセンサで同時に撮影したもので、解像度が低いため建物等の形状が見にくくなっている

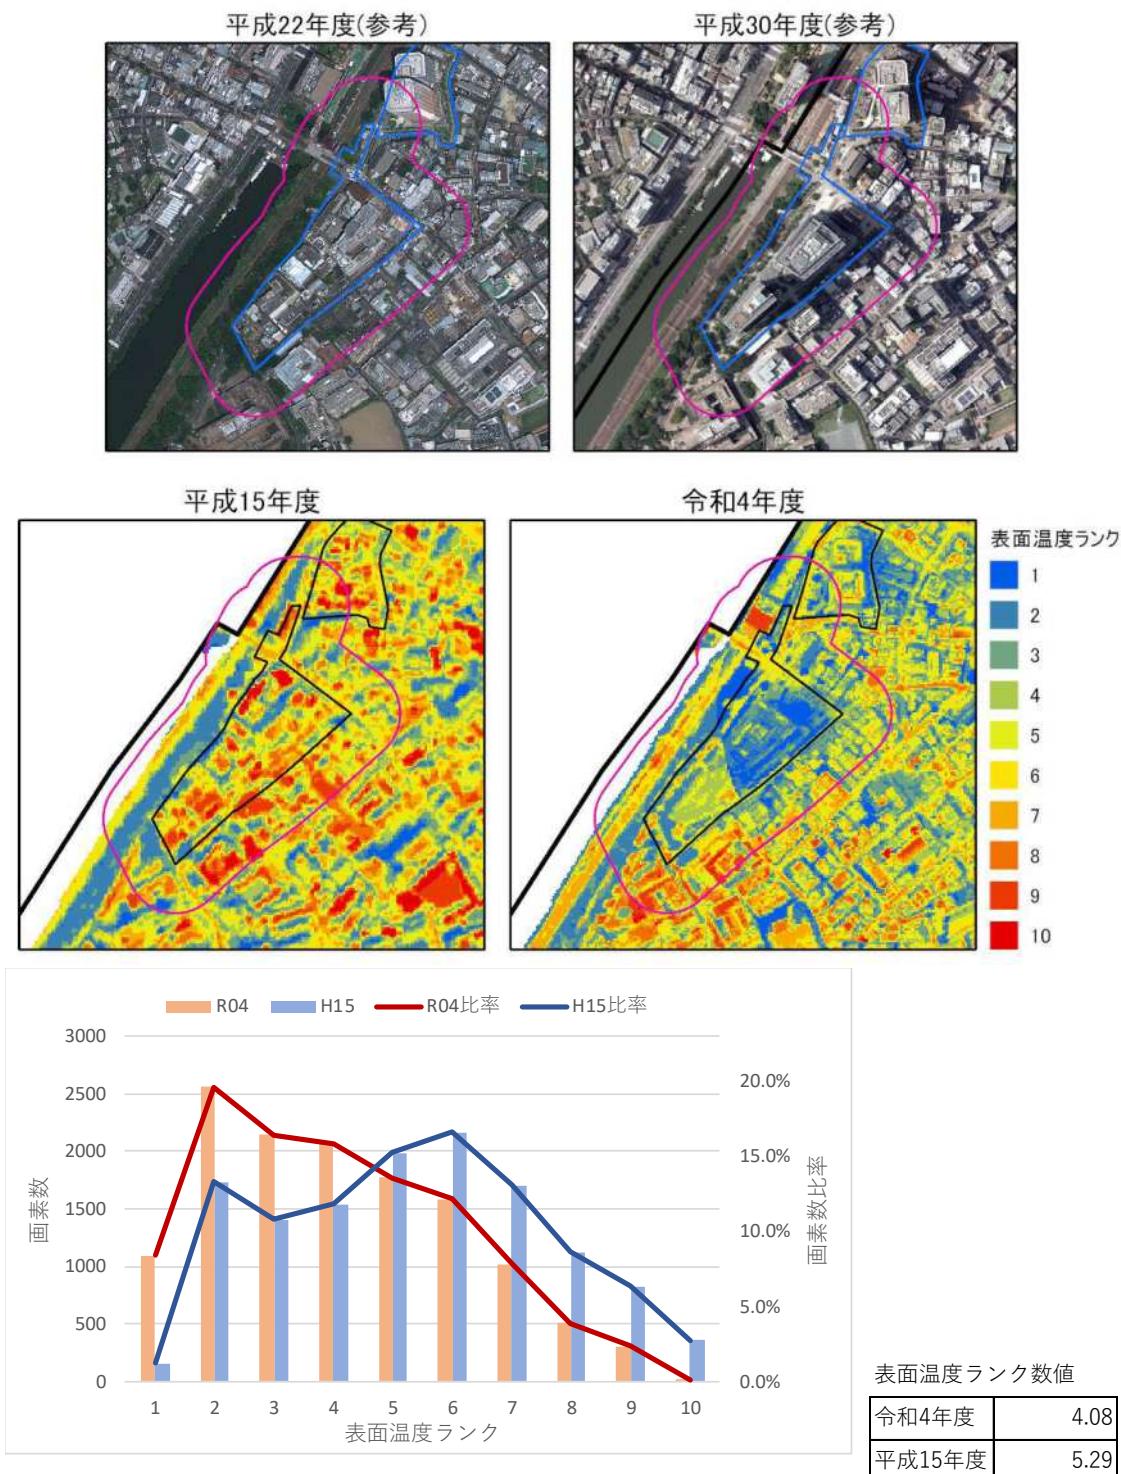
再開発エリアとその外側 60m を再開発エリア周辺として、平成 15 年度と令和 4 年度の表面温度ランク数値を求め、その変化をグラフに表した。平成 15 年度は空中写真の解像度が粗いため、参考として平成 22 年度の衛星画像を示す。また、令和 4 年度は可視画像を撮影していないため、参考として平成 30 年度撮影の航空写真を示す。

このエリアでは、エリア全域に分散していた建物を2棟に集約する開発が実施され、平成15年度にはピークがランク6だったものが、令和4年度にはランク2となっている。ランク5以上では、全てのランクで令和4年度の方が低い分布となっている。開発エリア周辺地域の表面温度ランクも低下しており、表面温度ランク数値は約1.21も低下している。

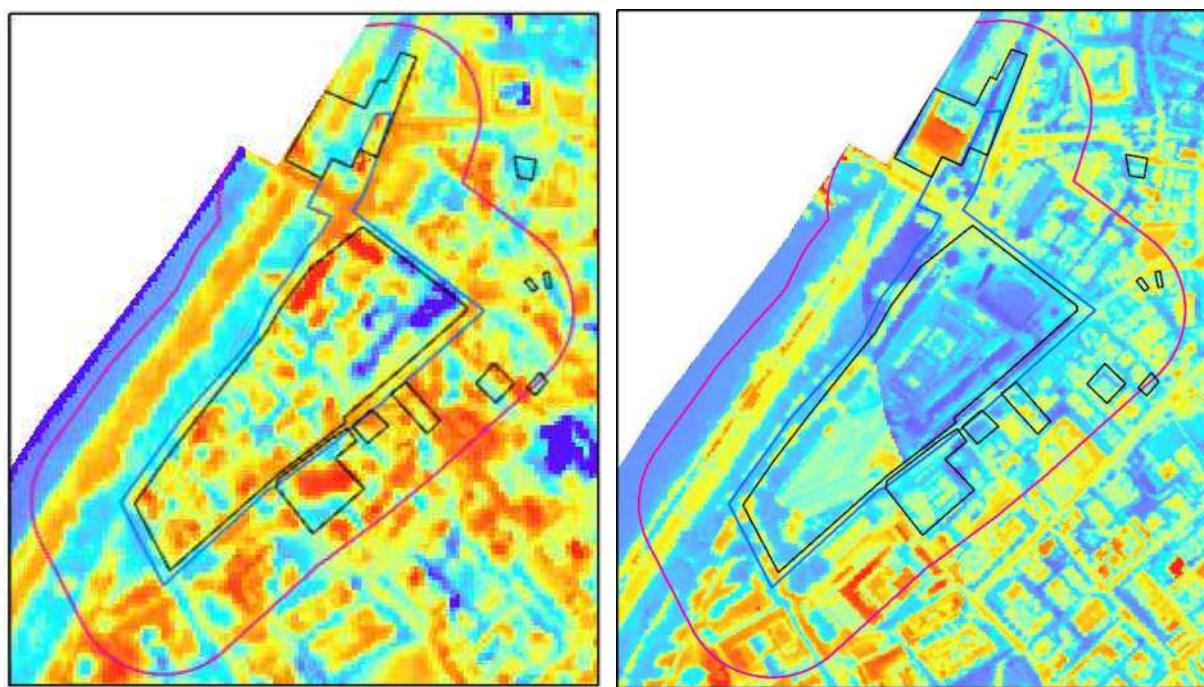
図 8-2 再開発エリア周辺60mの熱分布図と建物建替え範囲

黒：建物建替え敷地、ピンク：再開発エリア周辺60m、青：再開発エリア

当該エリアについては、再開発エリア周辺60m（1街区程度）で平成23年から令和3年の間に建物が建替えられた位置を区の資料に基づいて調査した。建替えられた建物敷地の表面温度を見ると、平成15年度に比べて令和4年度の方がほとんどの範囲で低下しているのがわかる。さらに、建替えられた建物の敷地周辺以外においても、表面温度の低下が見られる。これは、再開発及び周辺建物の建替えに伴うヒートアイランド対策により、周辺地域にも効果が及んでいると考えられる。

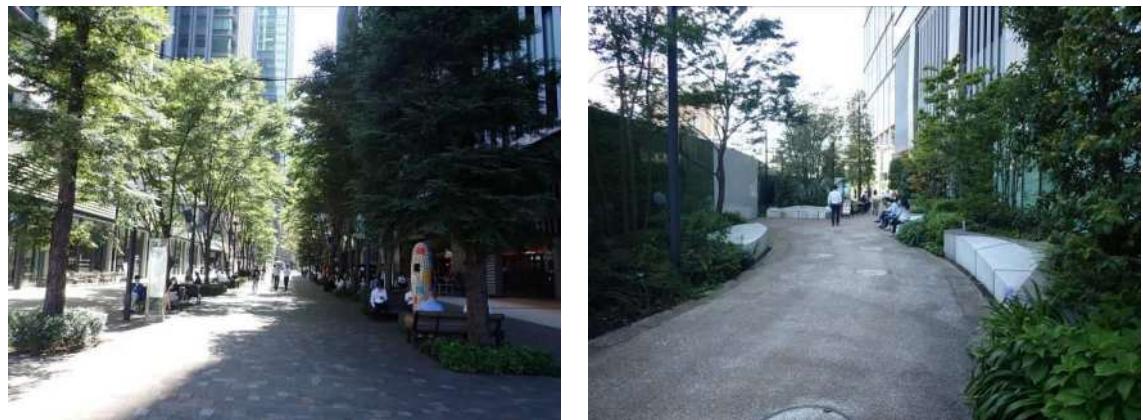
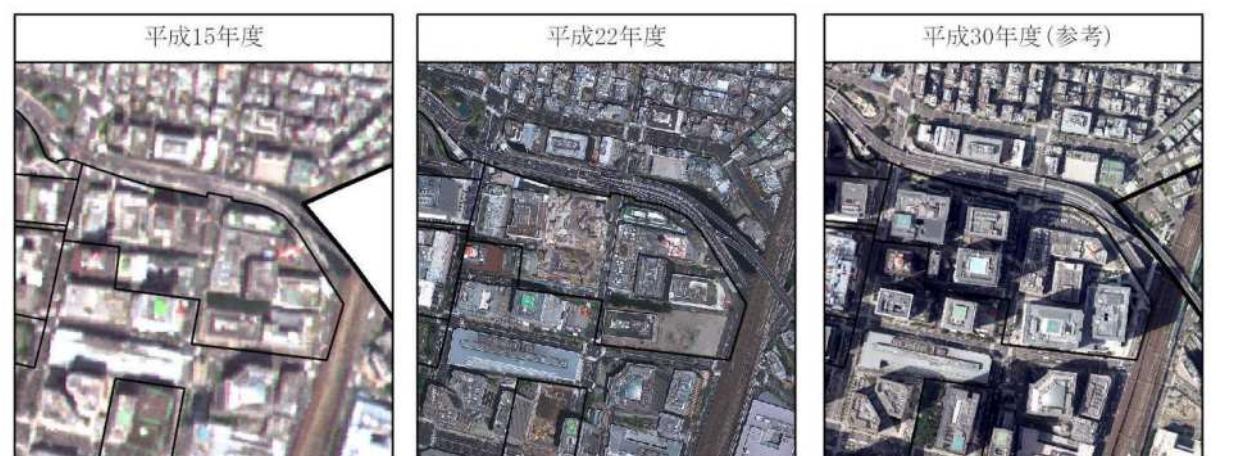
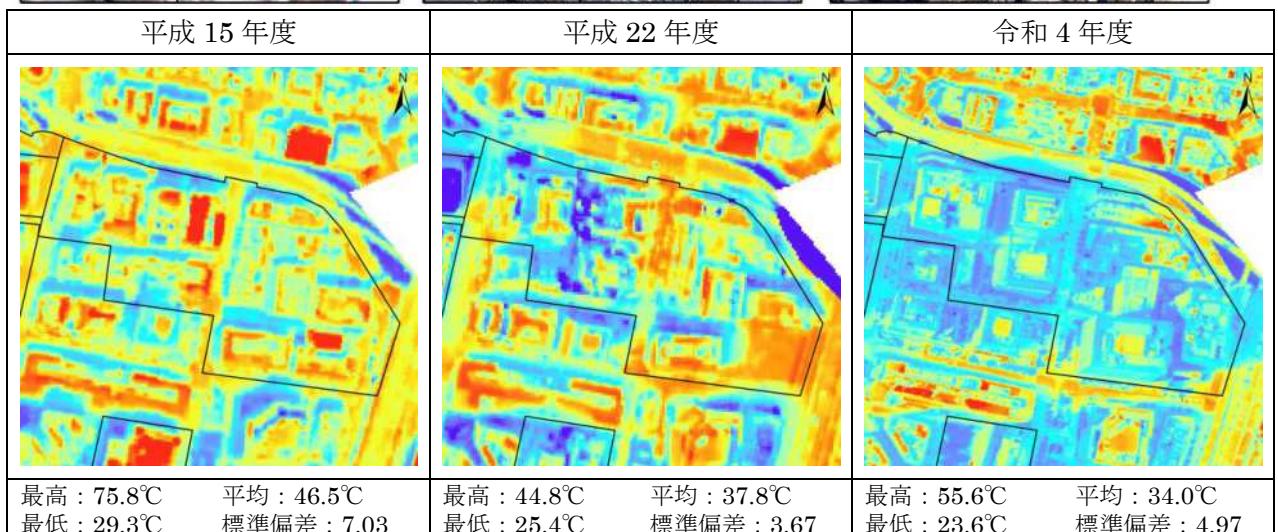
平成 15 年には高温域が見られたが、平成 22 年には全体的に表面温度が低くなり、令和 4 年

では全域で周辺より低温となった。また、平成 15 年度に比べ、最高温度は約 20°C 低下しており、再開発エリア内における最低温度、平均温度も年々低下していることがわかる。

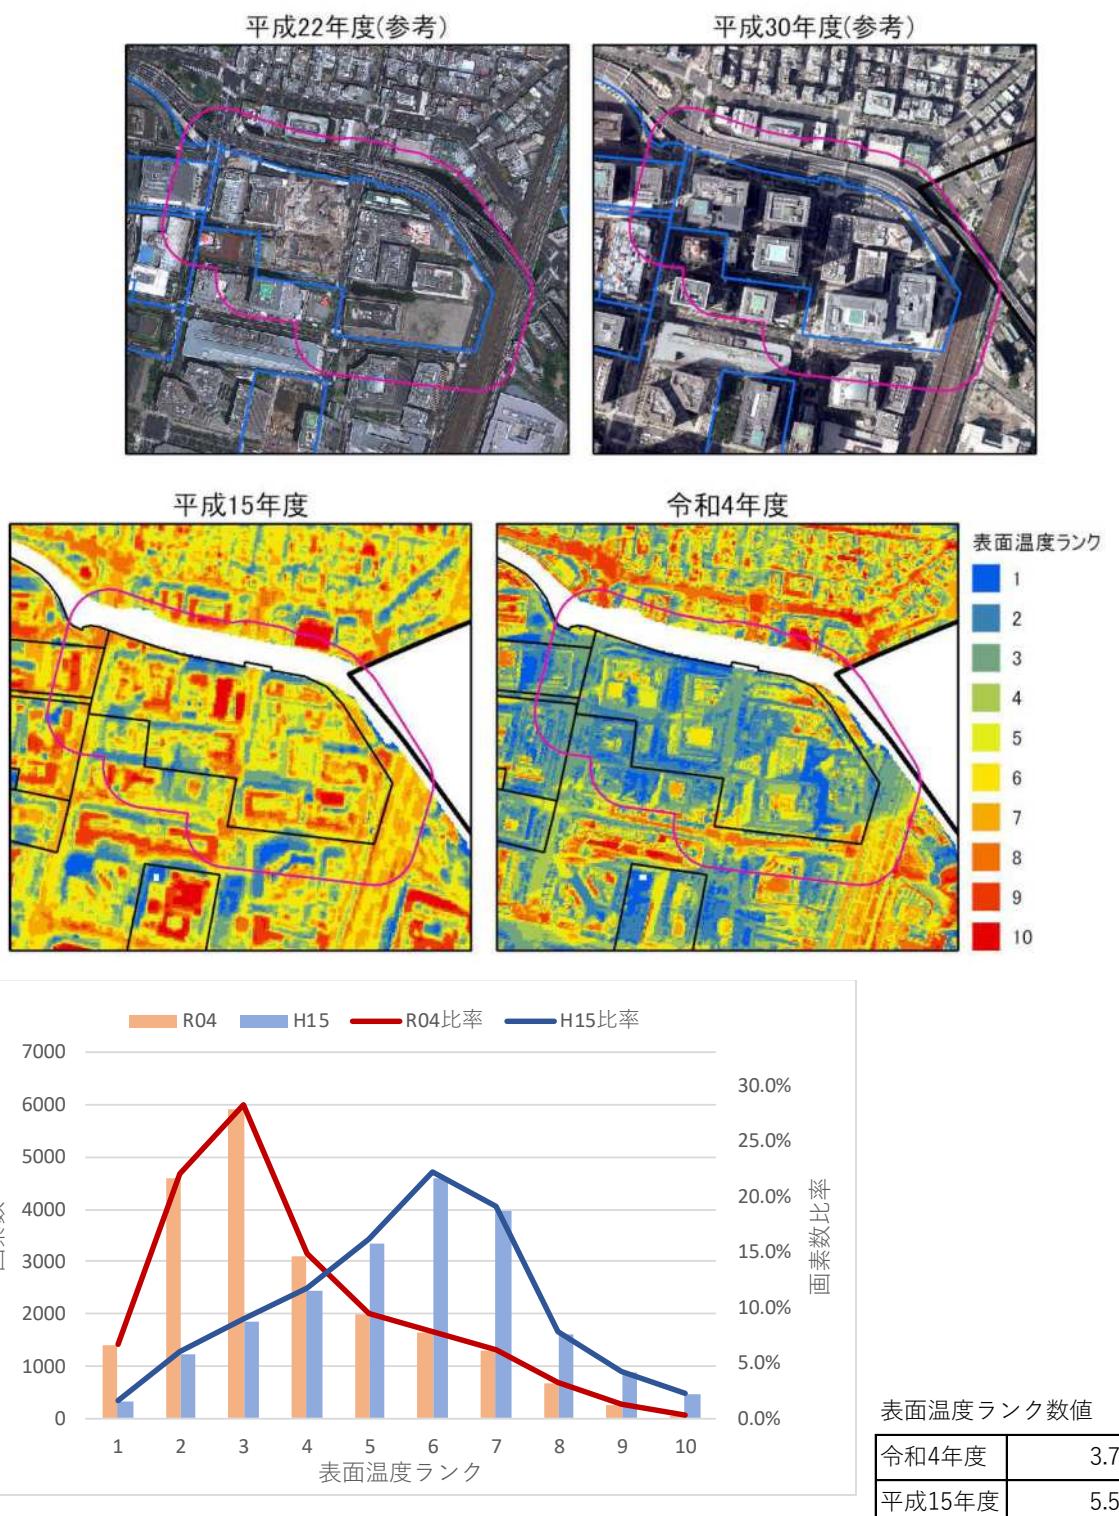
再開発エリアとその外側 60m を再開発エリア周辺として、平成 15 年度と令和 4 年度の表面温度ランク数値を求め、その変化をグラフに表した。平成 15 年度は空中写真の解像度が粗いため、参考として平成 22 年度の衛星画像を示す。また、令和 4 年度は可視画像を撮影していないため、参考として平成 30 年度撮影の航空写真を示す。

平成 22 年度と平成 30 年度の写真を見ると、このエリアではほとんどの建物が建替えられている。表面温度ランク数値は 2.08 低下しており、温度ランクのピークも 6 から 3 に下がっている。温度分布を見ると、平成 15 年度にはランク 9、10 を示していたものが、令和 4 年度では屋上と見られる箇所がランク 6、その他の箇所では 4 以下を示している。エリア周辺でも表面温度ランクの低下が見られる。

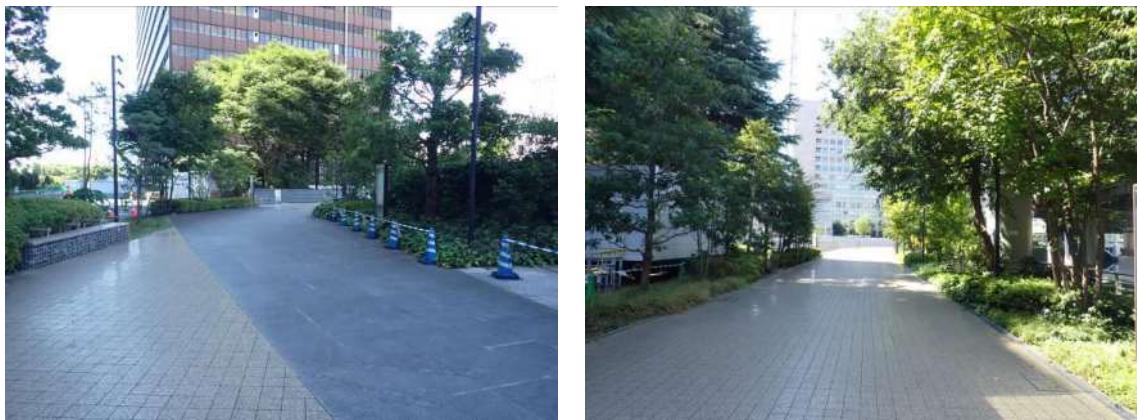
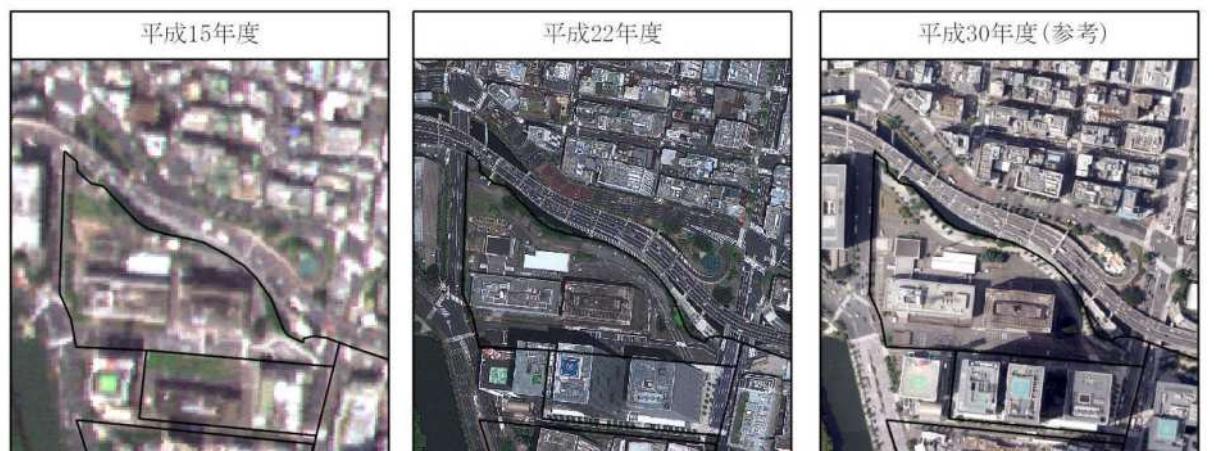
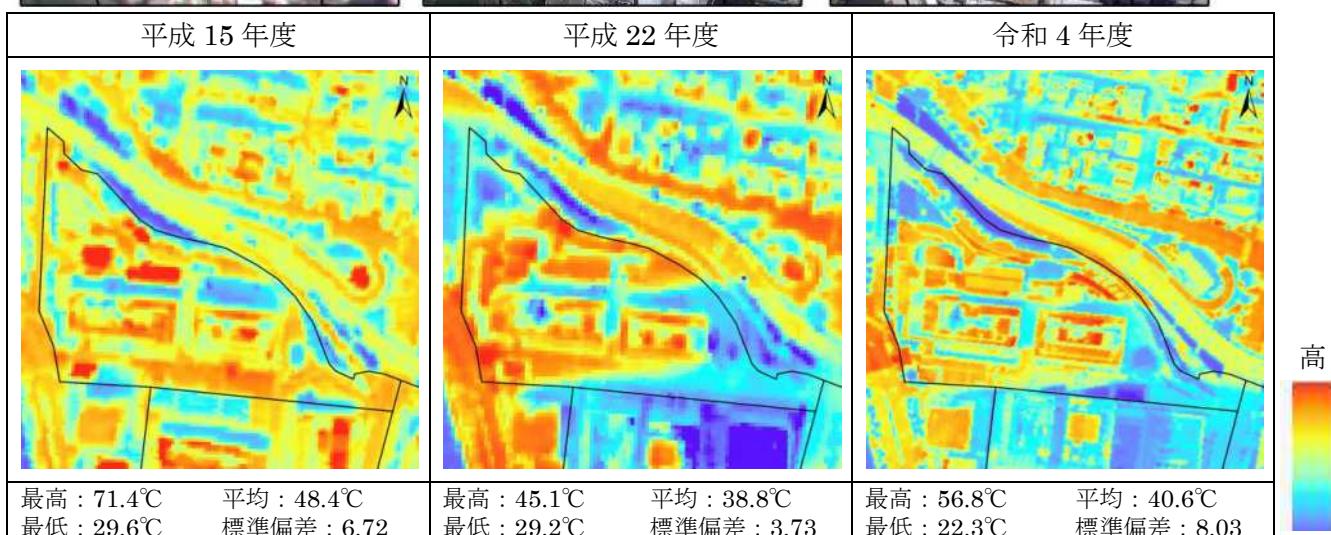
建物の表面温度に大きな変化は見られないが、エリアの北東に緑地が設置され、低温部を形

成している。また、平成 15 年度に比べ、最高温度は約 15°C 低下しており、再開発エリア内における最低温度も年々低下していることがわかる。平成 21 年度工事完了のため、平均温度は平成 22 年度と令和 4 年度で約 2°C しか差がなく、平均温度の低下が開発によるものと推察される。

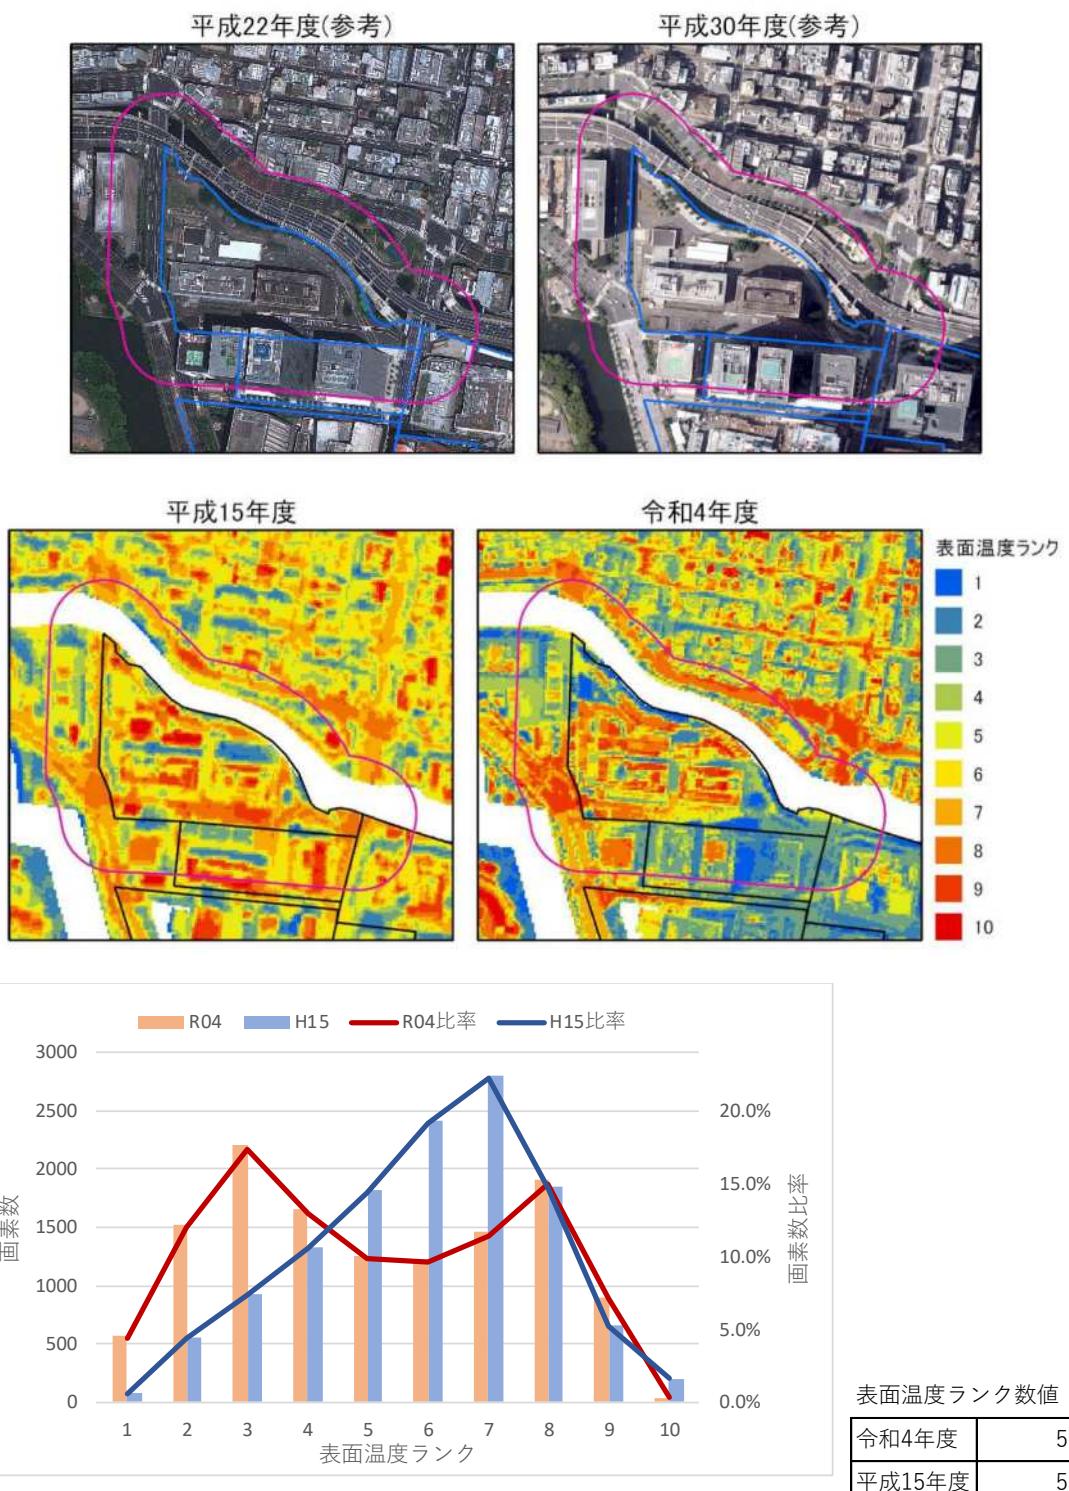
再開発エリアとその外側 60m を再開発エリア周辺として、平成 15 年度と令和 4 年度の表面温度ランク数値を求め、その変化をグラフに表した。平成 15 年度は空中写真の解像度が粗いため、参考として平成 22 年度の衛星画像を示す。また、令和 4 年度は可視画像を撮影していないため、参考として平成 30 年度撮影の航空写真を示す。

このエリアでは建物の配置はあまり変わっていないが、緑化された建物の周囲とエリア周辺で地表面温度ランクが低下した。温度ランクのグラフから平成 15 年度にはランク 7 をピークとするのに比べて、令和 4 年度はランク 8 にもピークはあるが、ランク 3 がピークとなってい。ただし、ランク 8 も平成 15 年度より画素数が若干減少している。その結果、表面温度ランク数値は 0.9 の減少となった。

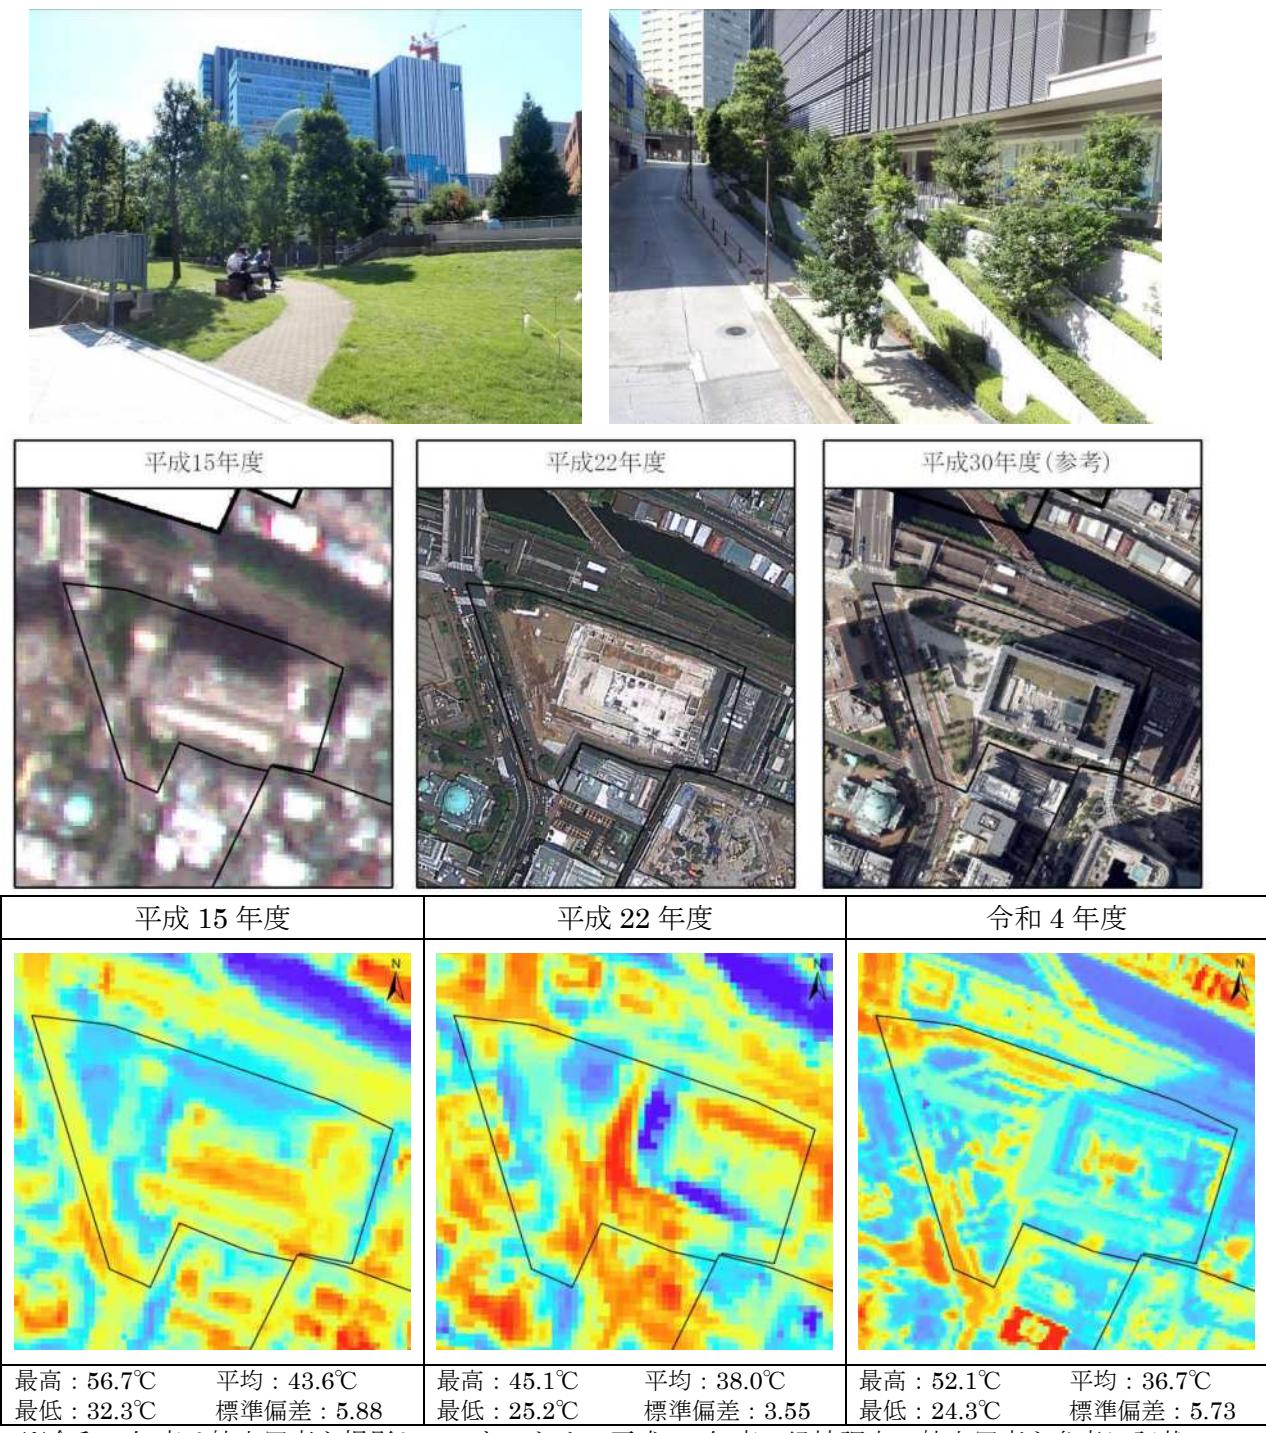
平成 22 年にはエリア内にはっきりした高温域と低温域が分布しているが、令和 4 年では高温域がなくなっており、建物の表面温度も低くなっている。また、平成 15 年度に比べ、最高温度は約 4°C 低下しており、再開発エリア内における最低温度、平均温度も年々低下していることがわかる。

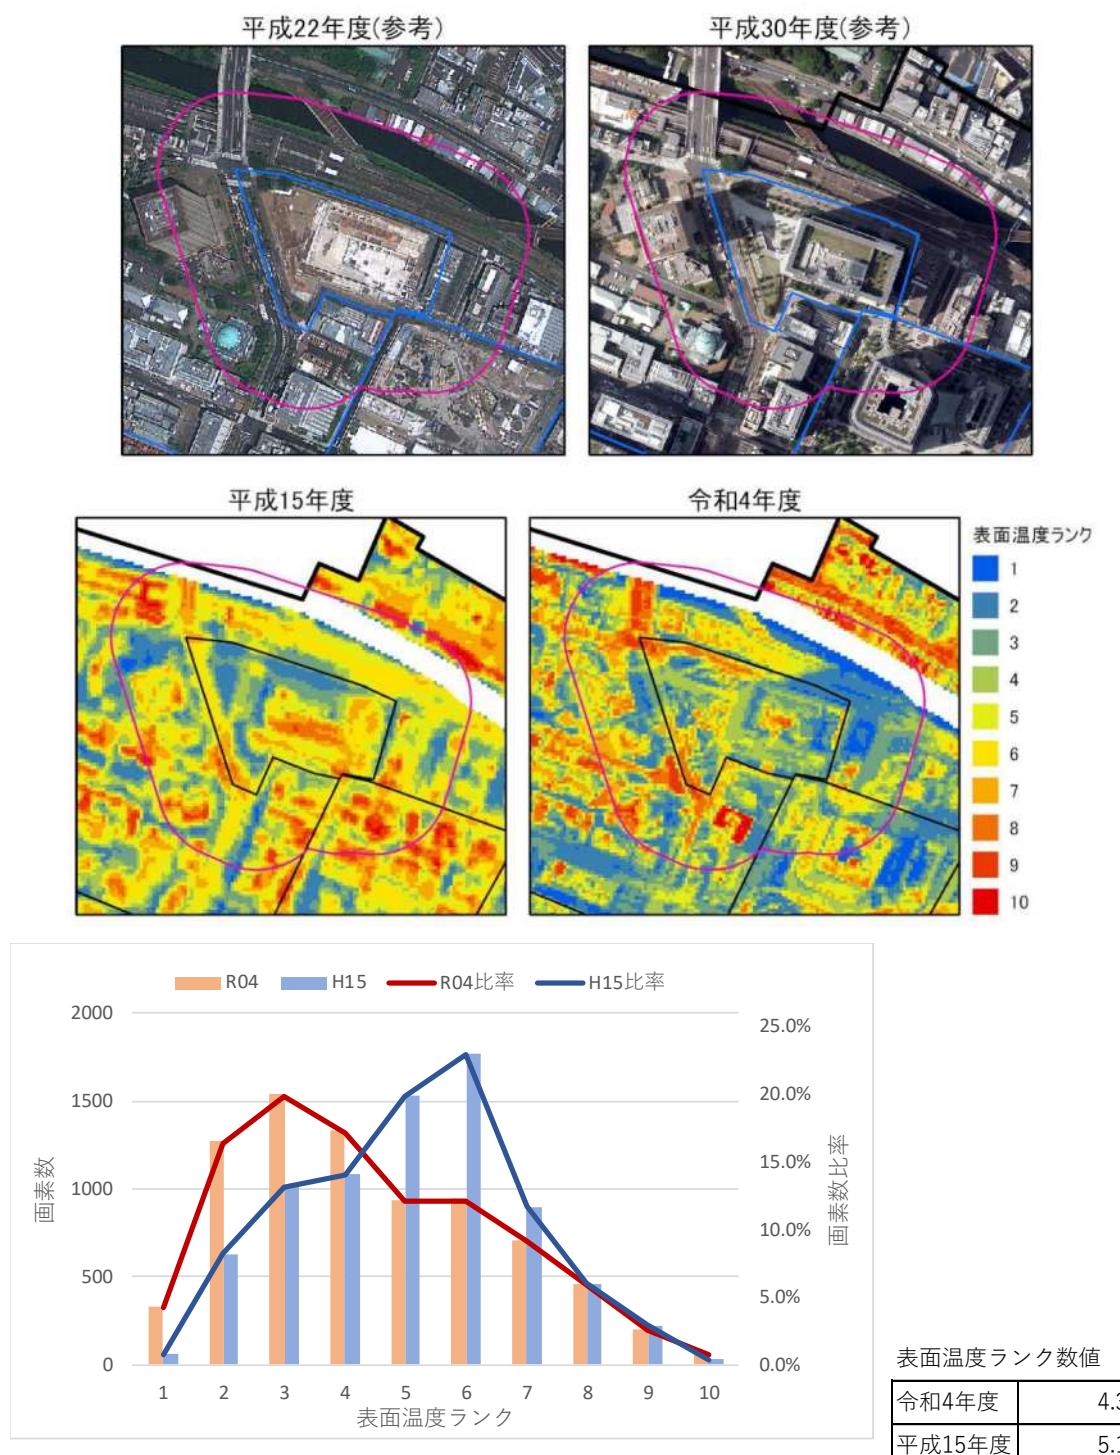
再開発エリアとその外側 60m を再開発エリア周辺として、平成 15 年度と令和 4 年度の表面温度ランク数値を求め、その変化をグラフに表した。平成 15 年度は空中写真の解像度が粗いため、参考として平成 22 年度の衛星画像を示す。また、令和 4 年度は可視画像を撮影していないため、参考として平成 30 年度撮影の航空写真を示す。

このエリアでは、建物が建替えられ、地上と屋上が緑化された。表面温度ランク数値は 0.71 低下している。温度ランクのピークは、6 から 3 に下がっており、ランク 5 以上では令和 4 年度の方が画素値が少なくなっている。隣接する開発エリアやその周辺の温度ランクも下がっており、これは開発の影響と考えられる。

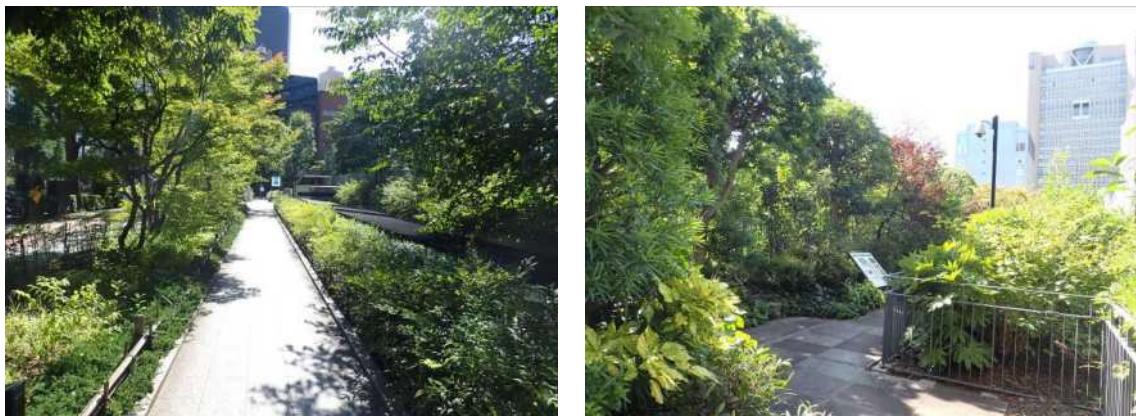
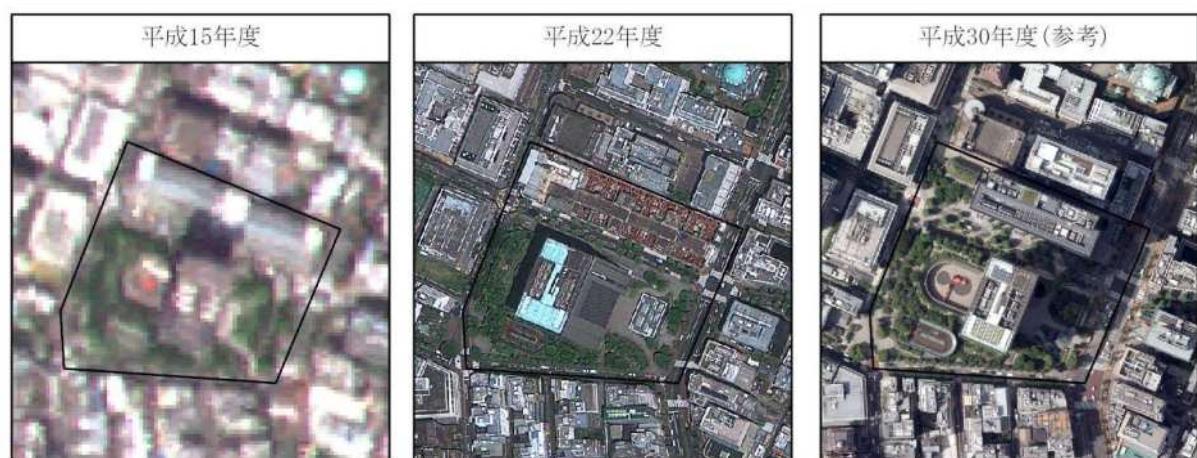
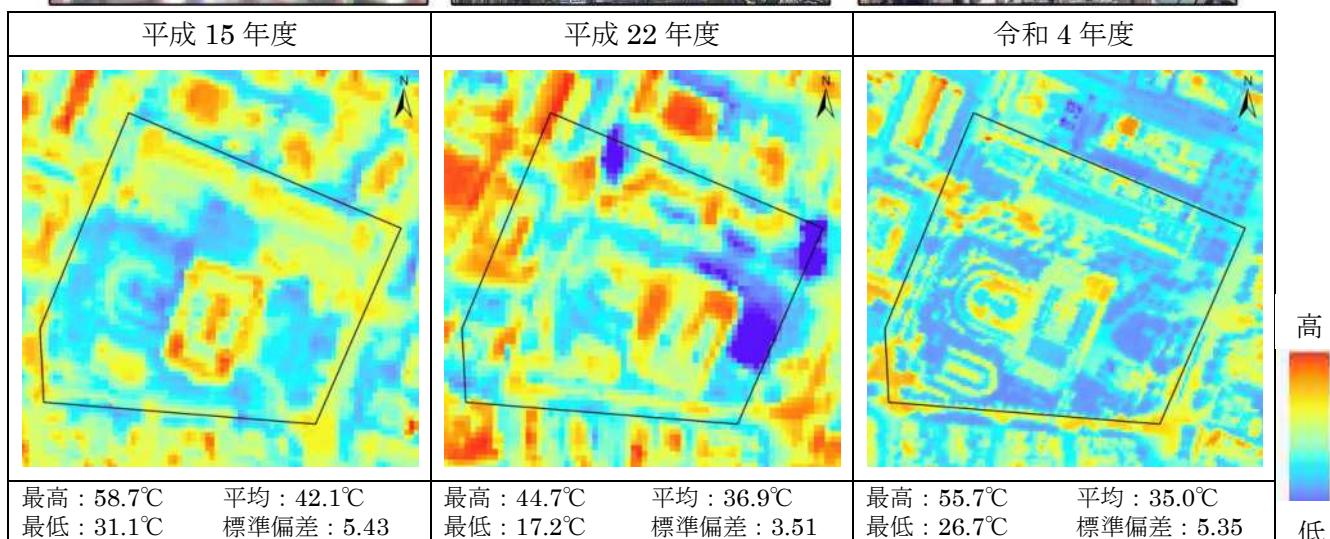
平成 22 年にはエリア内にはっきりした高温域と低温域が分布しているが、令和 4 年ではエリア全体が低温域となっている。また、平成 15 年度に比べ、最高温度は約 3°C 低下しており、再開発エリア内における平均温度も年々低下していることがわかる。

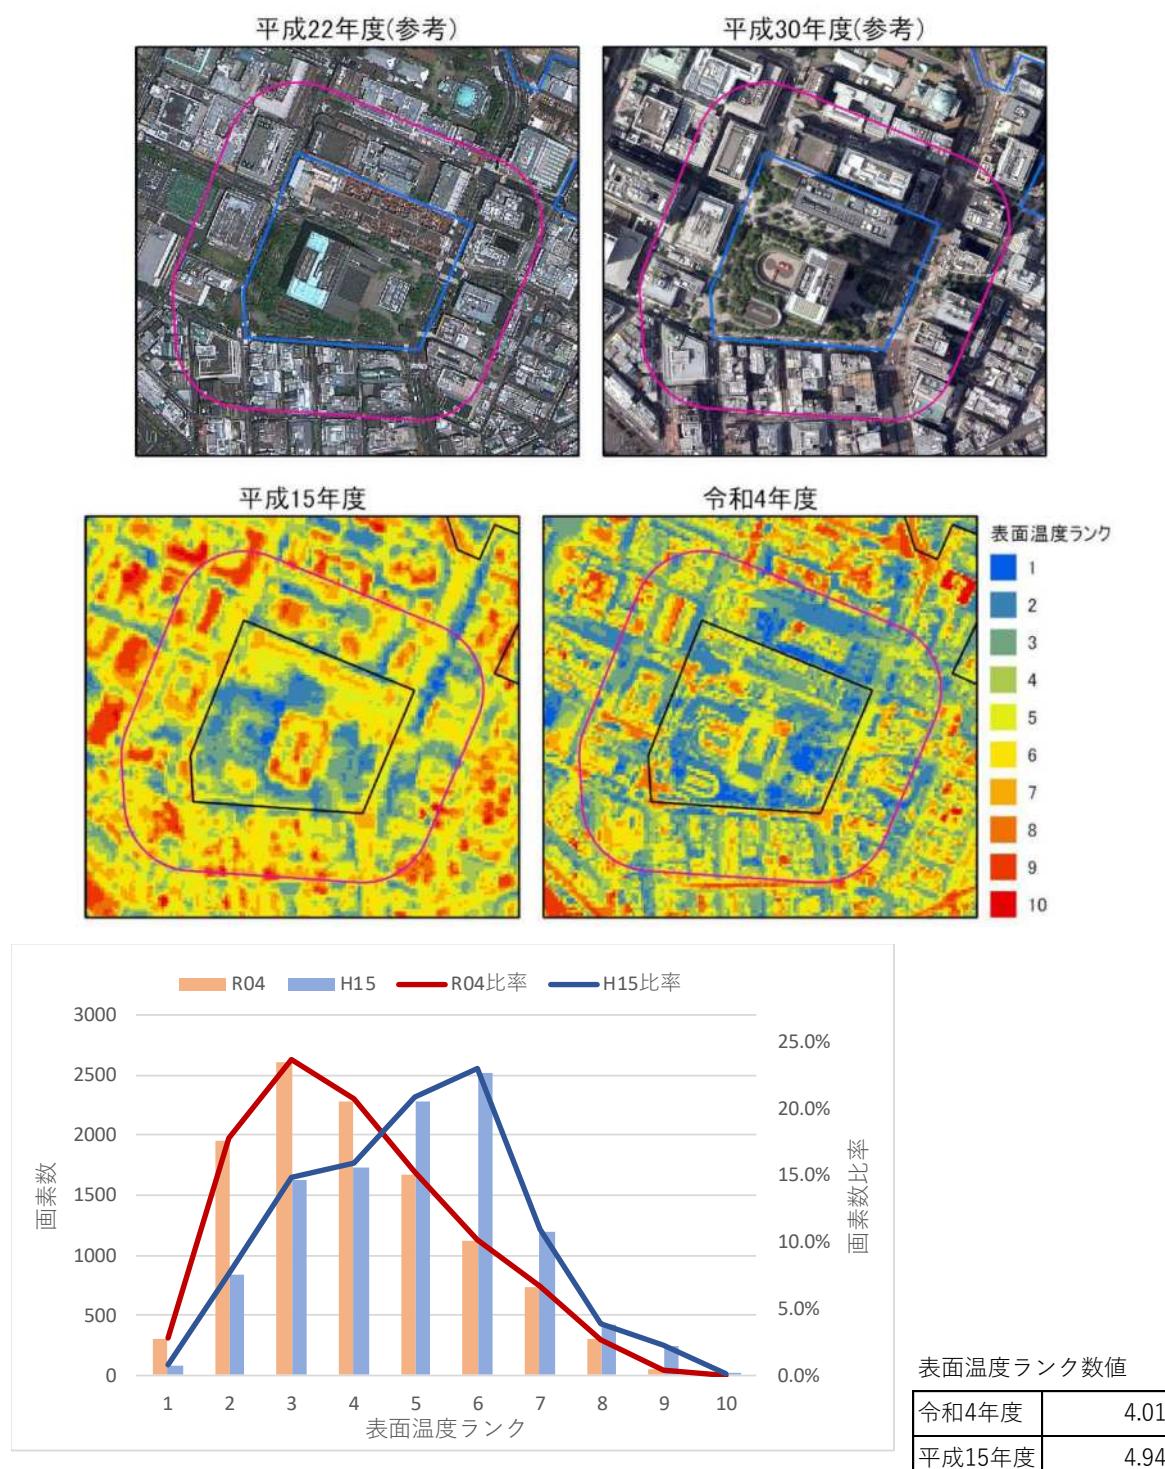
再開発エリアとその外側 60m を再開発エリア周辺として、平成 15 年度と令和 4 年度の表面温度ランク数値を求め、その変化をグラフに表した。平成 15 年度は空中写真の解像度が粗いため、参考として平成 22 年度の衛星画像を示す。また、令和 4 年度は可視画像を撮影していないため、参考として平成 30 年度撮影の航空写真を示す。

このエリアでは、敷地内の建物が建替えられ、屋上緑化がされた。平成 15 年度も敷地内が緑化され、温度ランクは低い傾向にあったが、表面温度ランク数値は 0.94 下がっている。温度ランクのピークを見ると平成 15 年度の 6 から令和 4 年度は 3 に下がっている。周辺地域の温度ランクも下がっており、開発が周囲の温度に影響を及ぼしている。
