表 6-7(4) ルート4の調査結果一覧

表 6-8(1) 特に暑く感じる地点のスコア上位 12

表 6-9(1) 暑さが和らぐと感ずる 12 地点

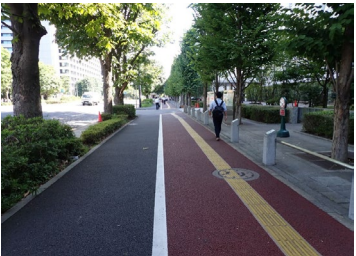
<p>【場所】 霞が関駅A9出入口付近</p> <p>【周辺の状況】</p> <ul style="list-style-type: none"> ・アスファルト舗装 ・街路樹があり、木陰ができています ・ビル影ができています ・全体的に日影となっている 	<ul style="list-style-type: none"> ・ビル影がある
2-12	1.1

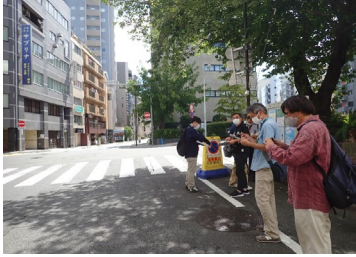
<p>【場所】 千代田区立左衛門橋北児童遊園前</p> <p>【周辺の状況】</p> <ul style="list-style-type: none"> ・アスファルト舗装 ・公園の樹木によって木陰ができています ・周辺に神田川が流れている ・道路の半分が日影となっている 	<ul style="list-style-type: none"> ・日影がある ・風が吹いている
3-1	1.1	 	<p>【場所】 丸紅東京本社ビル前</p> <p>【周辺の状況】</p> <ul style="list-style-type: none"> ・コンクリート舗装 ・街路樹等の植栽がある ・高架線によって影ができています ・日本橋川が流れている ・全体的に日影となっている 	<ul style="list-style-type: none"> ・日影がある ・強い風が吹いている ・水辺がある
4-9	1.1

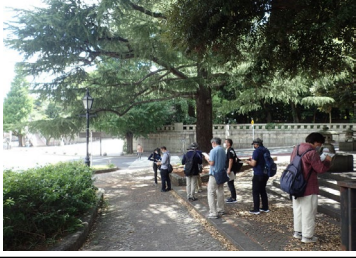
<p>【場所】 臺北方面戦没者慰霊碑前</p> <p>【周辺の状況】</p> <ul style="list-style-type: none"> ・自然石舗装 ・街路樹によって木陰ができています ・全体的に日影となっている 	<ul style="list-style-type: none"> ・日影がある ・微量の風が吹いている
