## 8. 再開発エリアに関する検証（参考資料）

### (1) 調査・検証結果

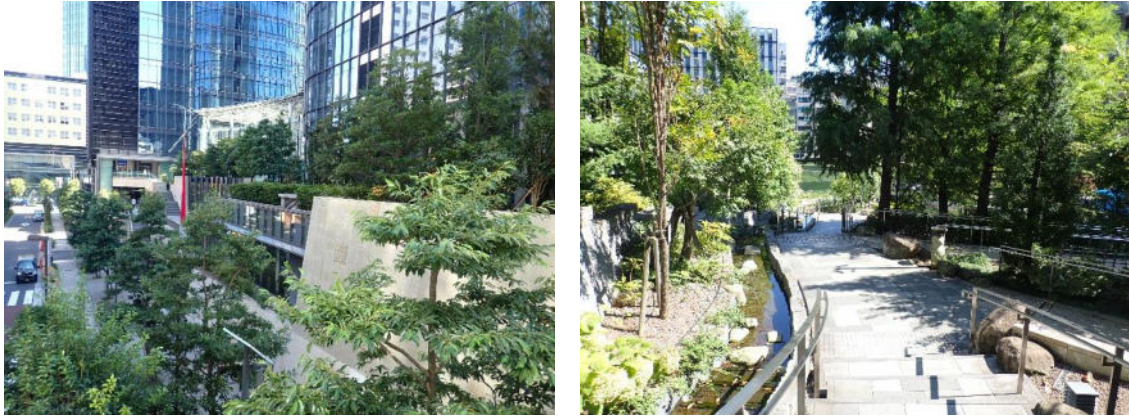
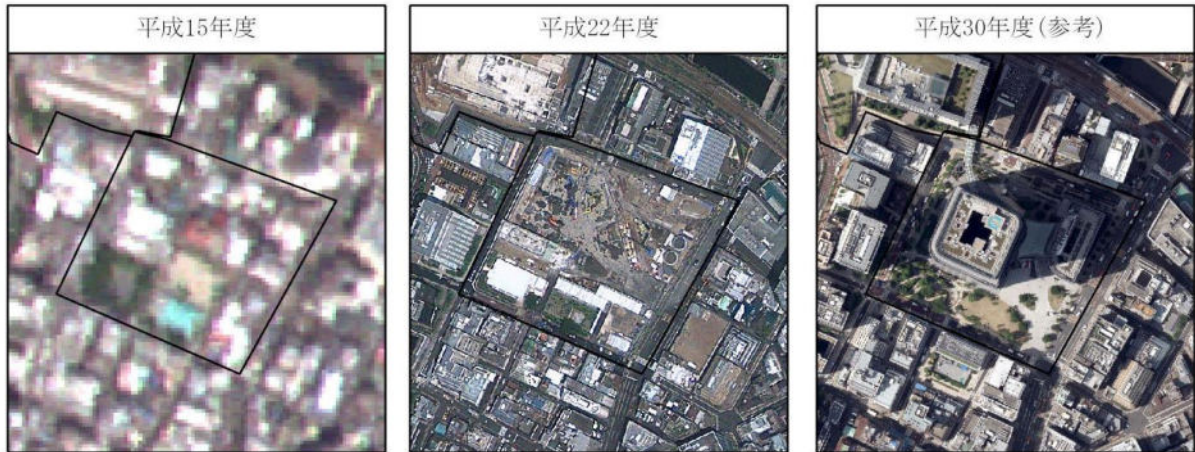
○淡路町二丁目西部地区第一種市街地再開発事業（平成 25 年工事完了、No. 1）

※令和 4 年度は航空写真を撮影していないため、平成 30 年度の緑被調査の航空写真を参考に記載  
 ※平成 15 年度の写真は熱分布画像を撮影したセンサで同時に撮影したもので、解像度が低いため建物等の形状が見にくくなっている

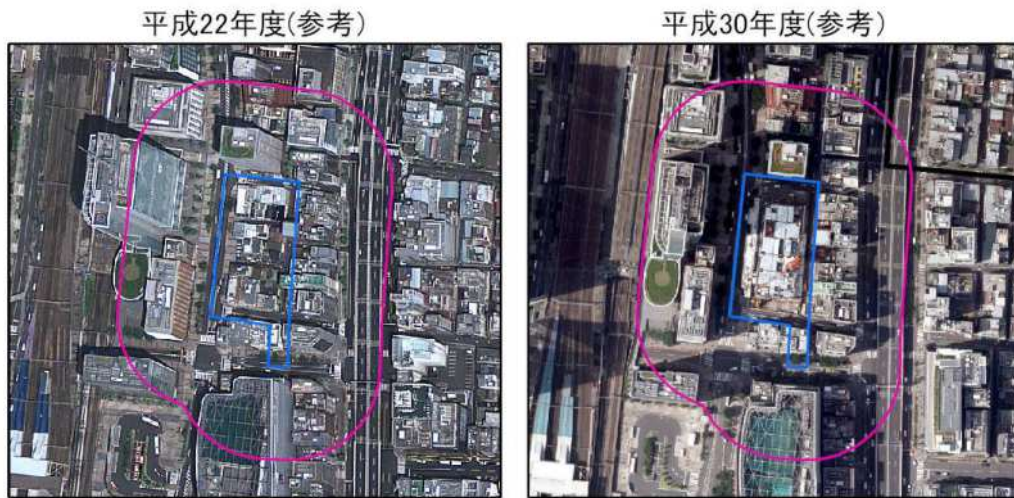
○再開発周辺エリアの比較

表面温度ランク数値	
令和4年度	4.36
平成15年度	5.05

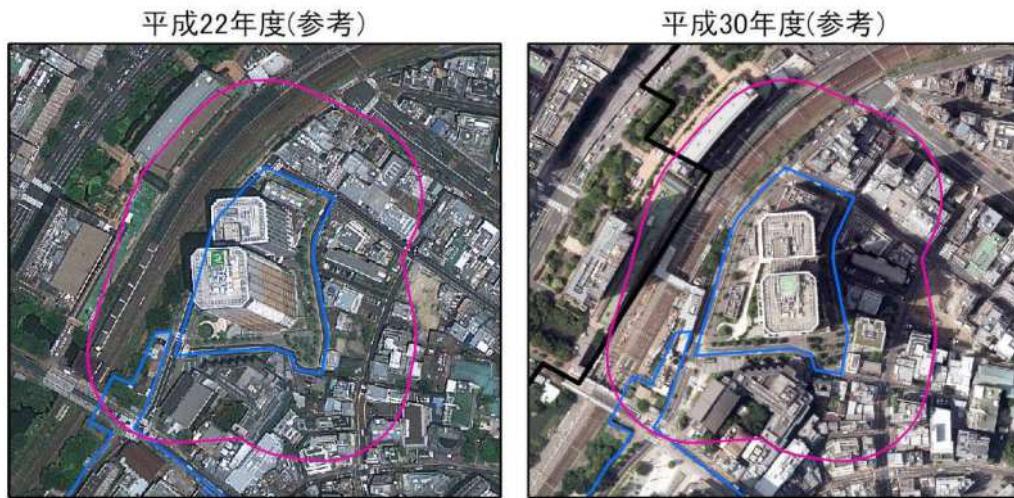
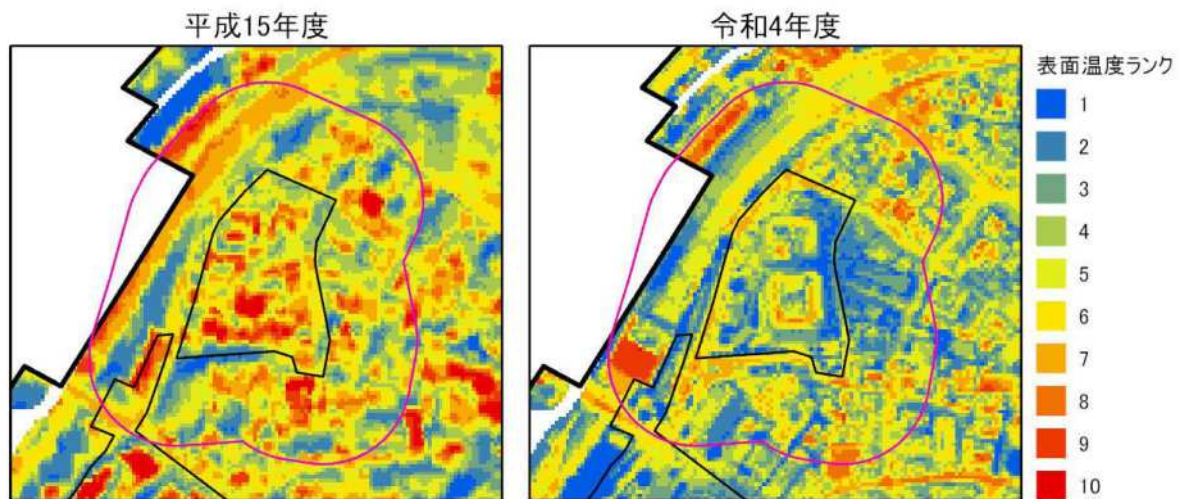
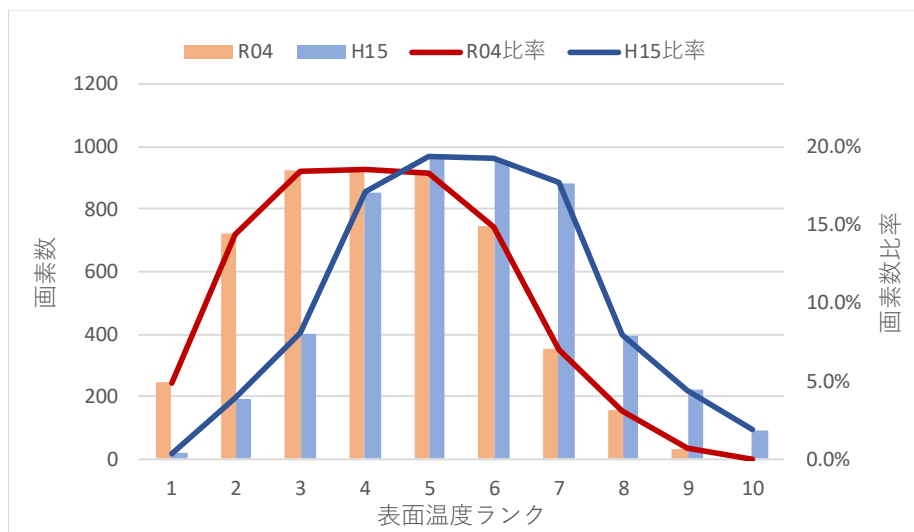
○再開発周辺エリアの比較

表面温度ランク数値	
令和4年度	4.23
平成15年度	5.59

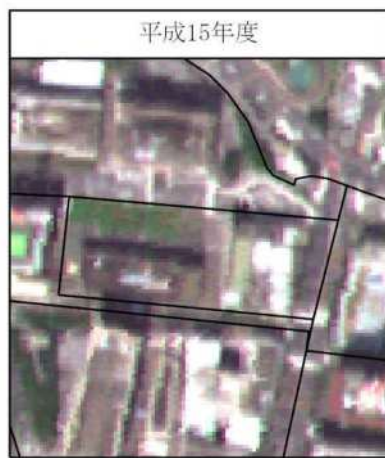
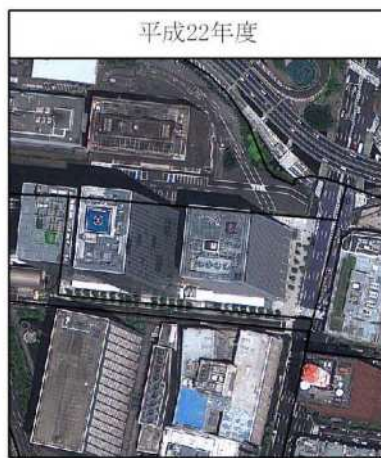
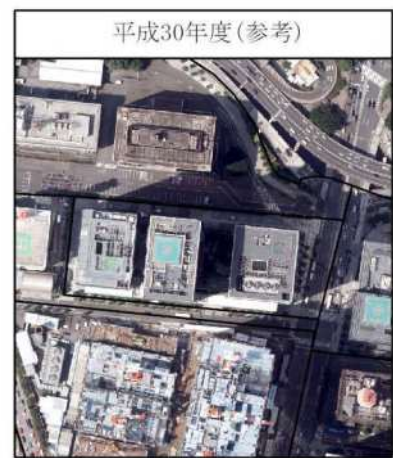
平成 15 年度	平成 22 年度	令和 4 年度

最高：65.56 最低：33.21	最高：44.15 最低：19.67	最高：51.64 最低：24.84
平均：48.33 標準偏差：6.48	平均：32.59 標準偏差：4.06	平均：33.53 標準偏差：4.69

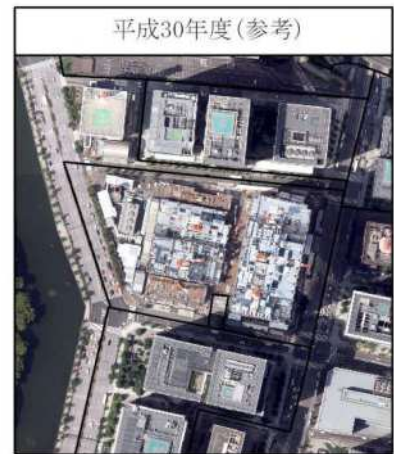
平成 15 年度	平成 22 年度	令和 4 年度
最高：64.09 最低：26.74	最高：44.94 最低：23.47	最高：55.83 最低：21.71
平均：47.47 標準偏差：7.27	平均：38.14 標準偏差：4.24	平均：35.76 標準偏差：6.24
