ヒートアイランド現象に関する現状調査等

4. 熱分布調査（航空機による観測）

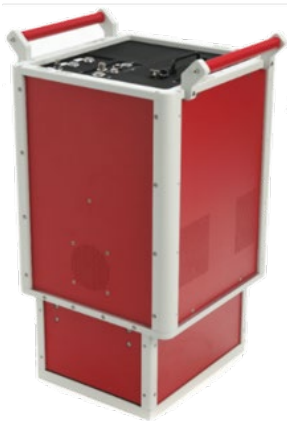
表 4-1 センサ諸元

機種名	TABI-1800
センサタイプ	熱赤外域プッシュブルームセンサ
観測波長帯	3.7~4.8 μ m
収録バンド数	1 バンド
画素数(観測幅方向)	1,800 画素
観測角	40° (対地高度 1,000m で観測幅約 730m)
瞬時視野角	0.405mrad (対地高度 1,000m で解像度 40 cm)
標準温度レンジ	-20~150°C (高温モード切替時：-20~500°C)
温度分解能	0.05°C以下
ダイナミックレンジ	14bit (16384 : 1)

センサを搭載した航空機による熱分布画像の撮影を実施した。過去の調査と熱赤外センサの機種は異なるが、概ね同程度の波長帯で撮影できるセンサを用いた。なお、地上解像度は平成 15 年度、平成 22 年度は 3m だが、今回調査では 1.5m とした。

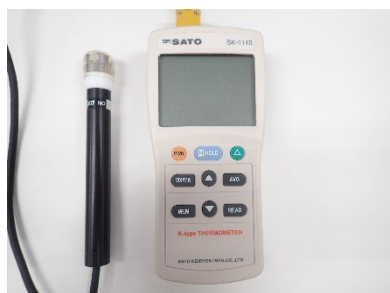
図 4-2 デジタル温度計

熱分布画像撮影と同時に地上でデジタル温度計(図 4-2)を用い、上空から視認可能な箇所にて地表面の温度観測を行った。観測は温度の他、観測地表面の材質、周辺状況の記録を行った。

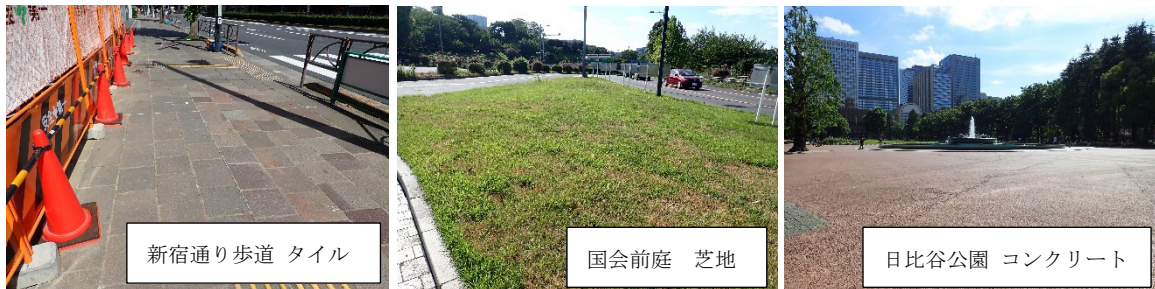
図 4-4 同期観測実施箇所図と現地写真

同期観測の実施結果について、次ページに整理した。温度観測は、各地点で複数回観測し、平均値を使用した。

表 4-2 同期観測結果

No.	地点名	観測対象の土地被覆	表面温度(°C)
1	四ツ谷駅前交差点	歩道・タイル	47.8°C
2	新宿通り(日本工営本社付近)	歩道・タイル	50.8°C
3	新宿通り(内堀通り交差点)	歩道・タイル	50.8°C
4	日比谷公園噴水周辺	コンクリート	46.0°C
5	日比谷公園芝生①	草地	38.3°C
6	日比谷公園芝生②	草地	38.5°C
7	三宅坂小公園①	歩道・タイル	50.4°C
8	三宅坂小公園②	草地	33.0°C
9	憲政記念館前①	低木	33.2°C
10	憲政記念館前②	歩道・タイル	47.9°C
11	憲政記念館前③	草地+低木	34.0°C
12	国会前庭①	歩道・タイル	49.5°C
14	国会前庭②	芝	38.8°C
15	日比谷公園芝生	草地	36.2°C
16-1	日比谷公園低木	低木	32.9°C
16-2	日比谷公園低木	土	45.2°C
17	新宿通り(麴町一丁目)	歩道・タイル	50.3°C
18	日比谷公園アスファルト①	アスファルト	46.7°C
19	日比谷公園アスファルト①	アスファルト	49.1°C
20	日比谷公園池①	水面	33.3°C
21	日比谷公園外舗装①	コンクリート	48.2°C
22	日比谷公園噴水面	水面	32.6°C
23	日比谷公園池②	水面	34.8°C
24	日比谷公園外舗装②	コンクリート	46.8°C
25	日比谷公園カラー舗装	コンクリート	48.1°C
26	千代田区立仲良し公園前	歩道・タイル	51.8°C
27	麴町警察署半蔵門警備派出所前	歩道・タイルコンクリート	51.7°C
28	国立劇場前歩道①	歩道・コンクリート黒	58.6°C
29	国立劇場前歩道②	歩道・コンクリート白	59.4°C
30	憲政記念館入り口	コンクリート	49.0°C
31	外桜田門	コンクリート	39.6°C

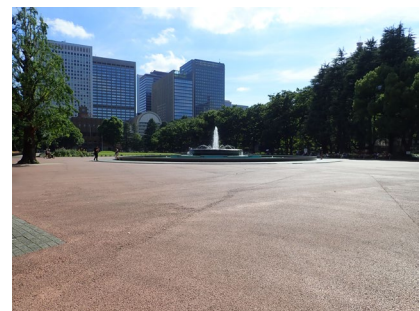
図 4-11 熱分布図(日比谷公園噴水周辺)

日比谷公園の噴水周辺は平成22年度では一般的なアスファルト舗装であったが、令和4年度ではカラー塗装が施されている。これより噴水周辺の地表面温度の傾向に変化が見られている。
