第2章 常盤橋門跡の概要

第3節 調査成果概要

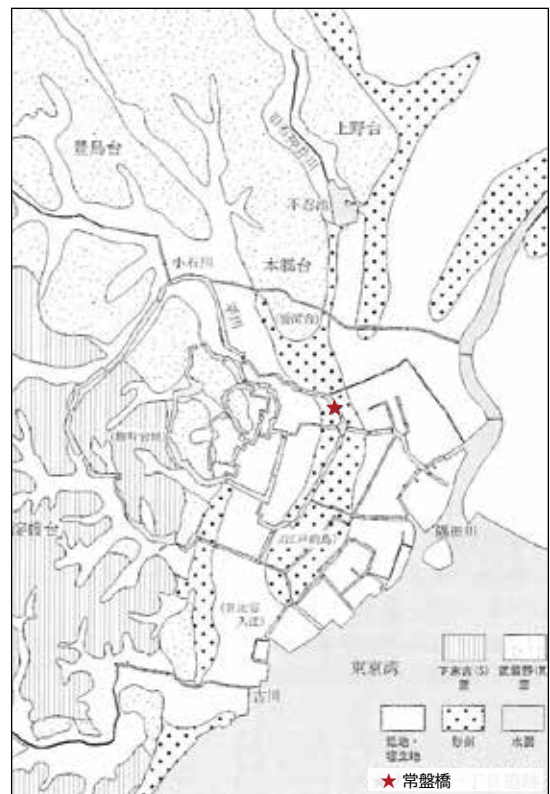
図 2-1 史跡周辺の地形分類（『丸の内一丁目遺跡』を元に作成）

千代田区の花形は、新宿区淀橋付近から東へ大きく張り出す麴町台地と文京区本郷付近から南下する駿河台の2つの台地と、神田小川町と日比谷公園を結んだライン以東に広がる東京低地に大きく分けることが出来る。本史跡の指定範囲は、このうちの低地部分に含まれ、かつての江戸前島とみられる砂州の微高地の中に位置する。指定範囲内の地形は概ね平坦だが、日本橋川の左岸が右岸に比べてやや高く、路盤に向けて約1mの差がある。周辺の標高は、公園内で約 T.P.3.5m を測る。

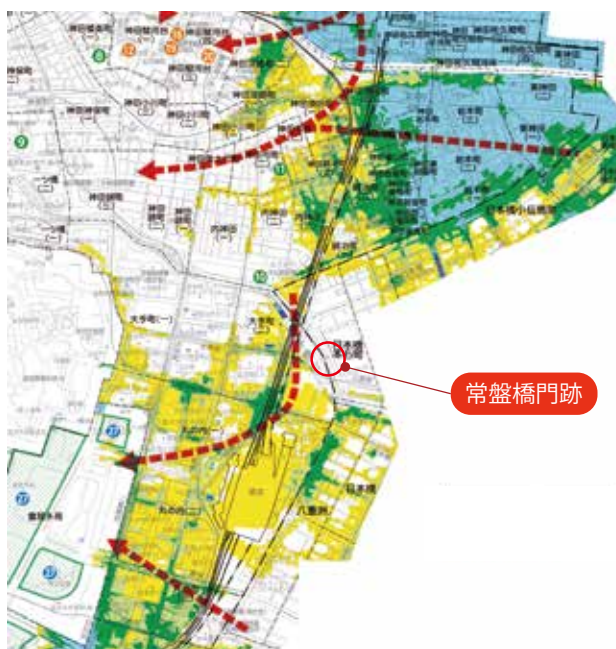
図 2-3 洪水ハザードマップ荒川版：国土交通省作成資料より

洪水に関する資料としては、都市型水害対策連絡会（東京都）が公表する浸水予想区域図や、東京都や国土交通省の各河川事務所が公表する洪水浸水想定区域図がある。また、東京都港湾局において、想定し得る最大規模の高潮による氾濫が発生した場合に浸水が想定される区域を示した高潮浸水想定区域図がある。これらの浸水に関する情報に加え、水害時の避難場所や避難方法を掲載した資料として千代田区はハザードマップを作成している。これらによって想定されている常盤橋門跡付近の浸水深は0.5m未満であるため浸水危険度は高くないが、史跡の遺構等については被害が想定される。

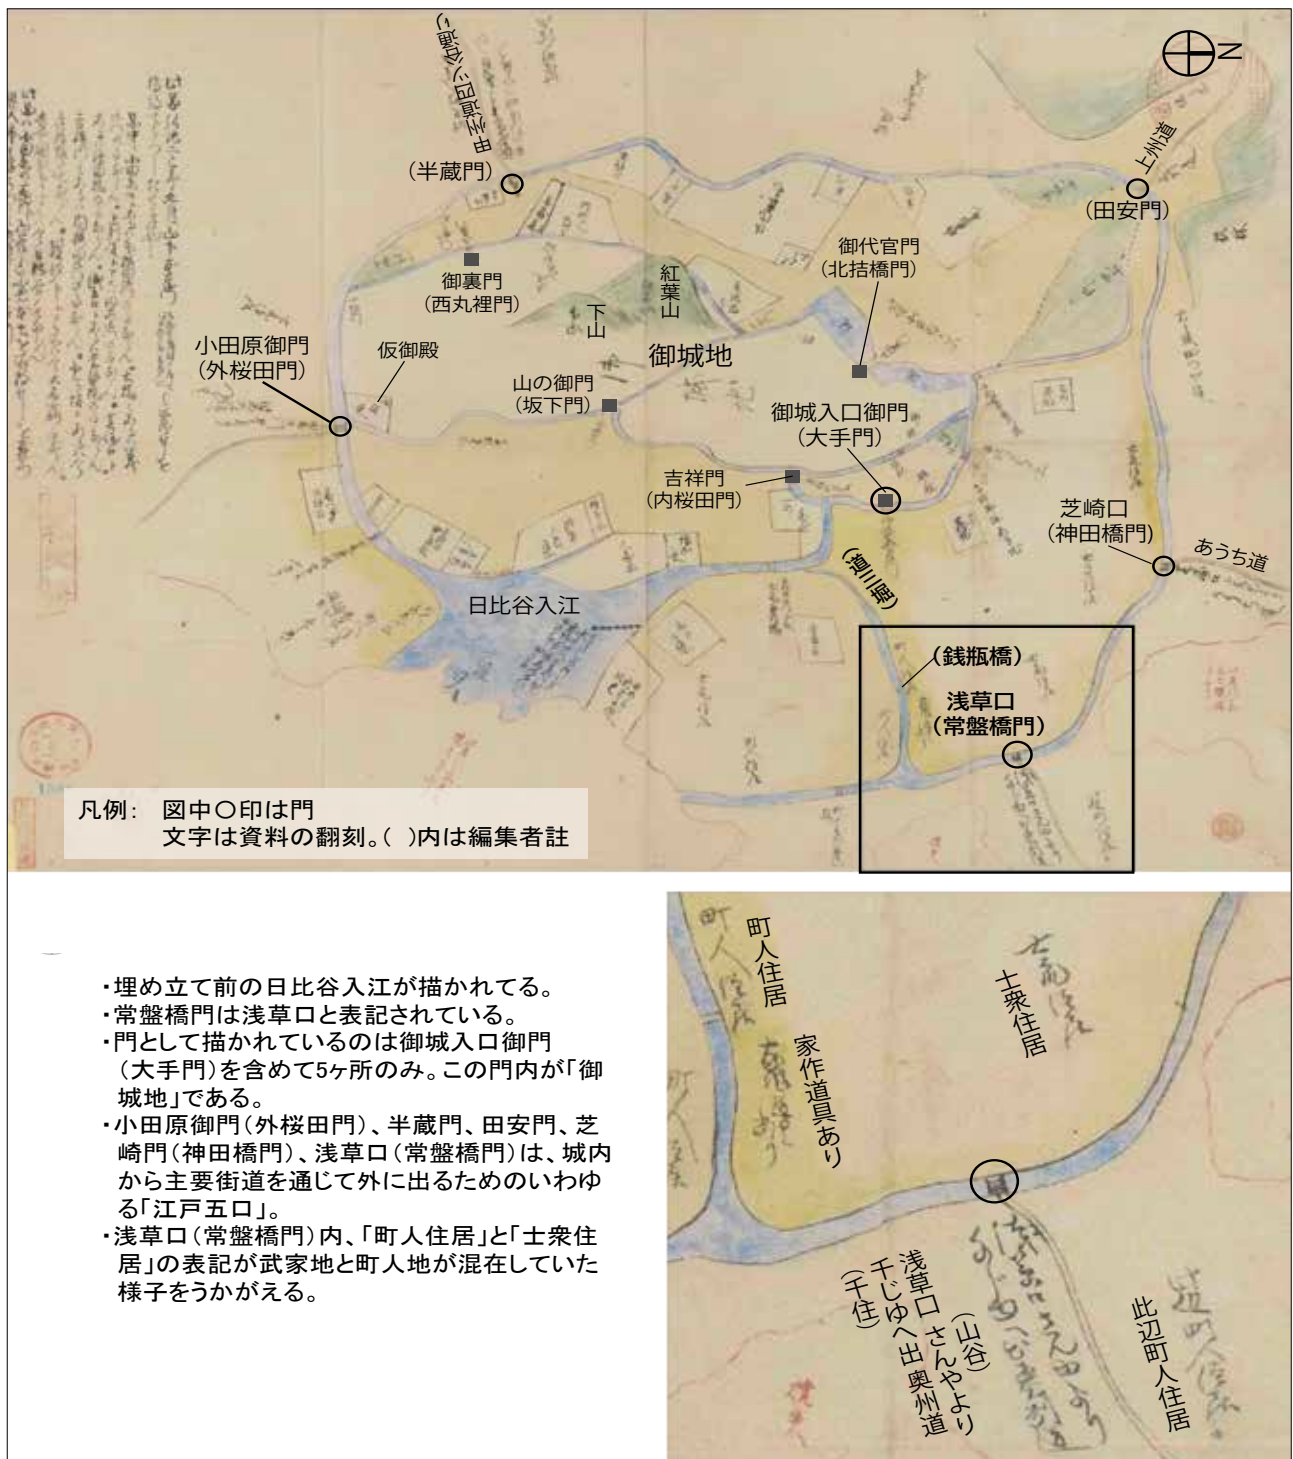
図2-6 慶長江戸図(別本慶長江戸図)(慶長7年(1602)弘化2年(1845)写)東京都立中央図書館所蔵

最古の江戸図ともいわれる「慶長江戸図（別本慶長江戸図）」【図2-6】には、いわゆる天下普請以前の慶長7年（1602）時点の江戸城と城下の様子が描かれており、埋め立てられる前の日比谷入り江が西の丸のすぐ下まで入り込んでいる。また、常盤橋の位置には「浅草口」と示す橋が描かれ、浅草から奥州に向かう奥州道の起点だったことがわかる。当時の江戸城の範囲は「御城地」と書かれた大手門ほか「江戸五口」と言われる門の内側で、それを取り囲む外郭（主要街道の常盤橋ほか五つの口（門）の内側）の内部に町人と士衆の住居がみられる城下町があった。しかし、家康が征夷大将軍に命じられる慶長8年（1603）以降、天下普請を経て江戸城下は急速に拡大した。

橋周辺にかけて市街地を造成し、江戸城近辺の町人地(図2-6で点在していた「町人住居」)を移動させた。

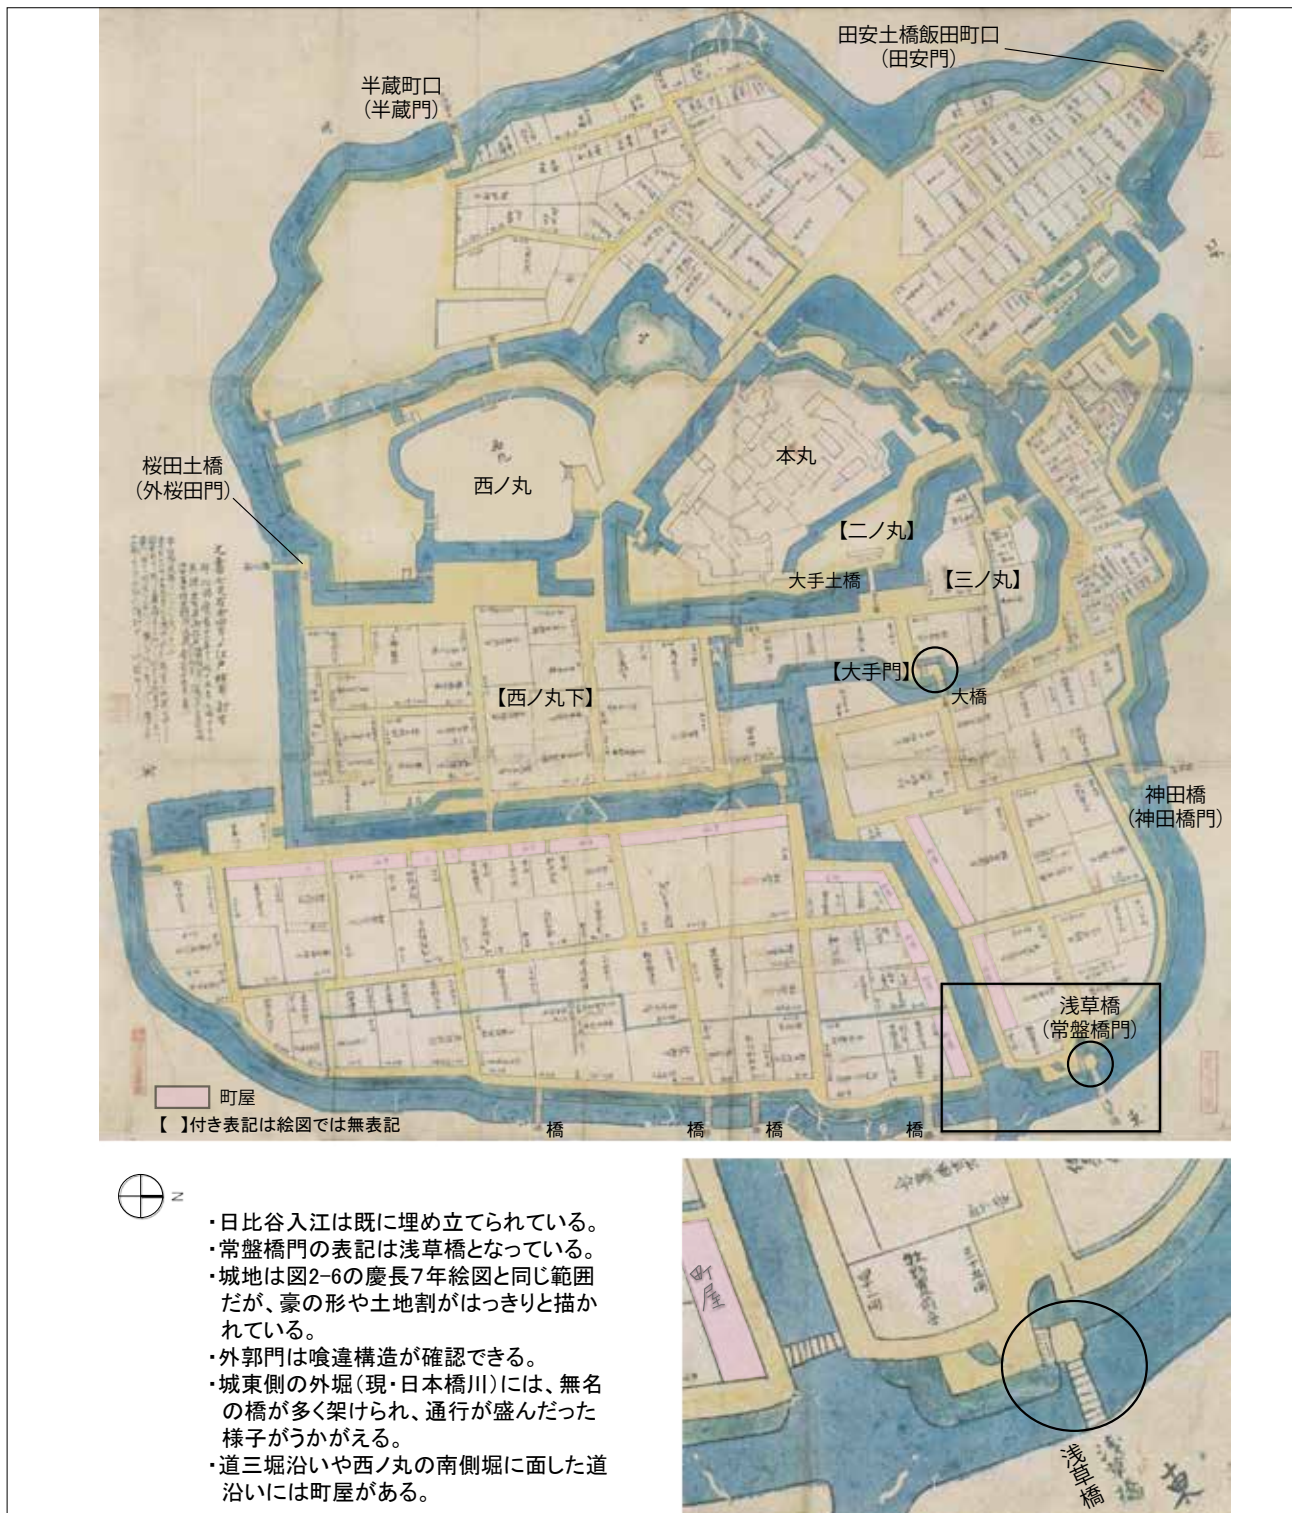
図2-7 慶長江戸図 慶長13年（1608）頃 東京都立中央図書館蔵

続く慶長11年(1606)から12年にかけて行われた大規模普請では、譜代・外様を問わず、西国や奥州の諸大名にも御手伝の助役が言い渡され、本丸の御殿及び石垣・二の丸・三の丸・天守台・天守閣等と、外堀の一部(一ツ橋辺り~溜池)が整備された。慶長12年の大普請後の様子を描いた「慶長江戸図」【図2-7】を見ると、本丸や西の丸・吹上等の内郭や呉服橋から虎ノ門にかけての外郭が、現状に近い形で描かれているのがわかる。この時点でも常盤橋は依然として「浅草橋」と記されているが、門の原型ともいえる土手の喰違い構造が確認できる。

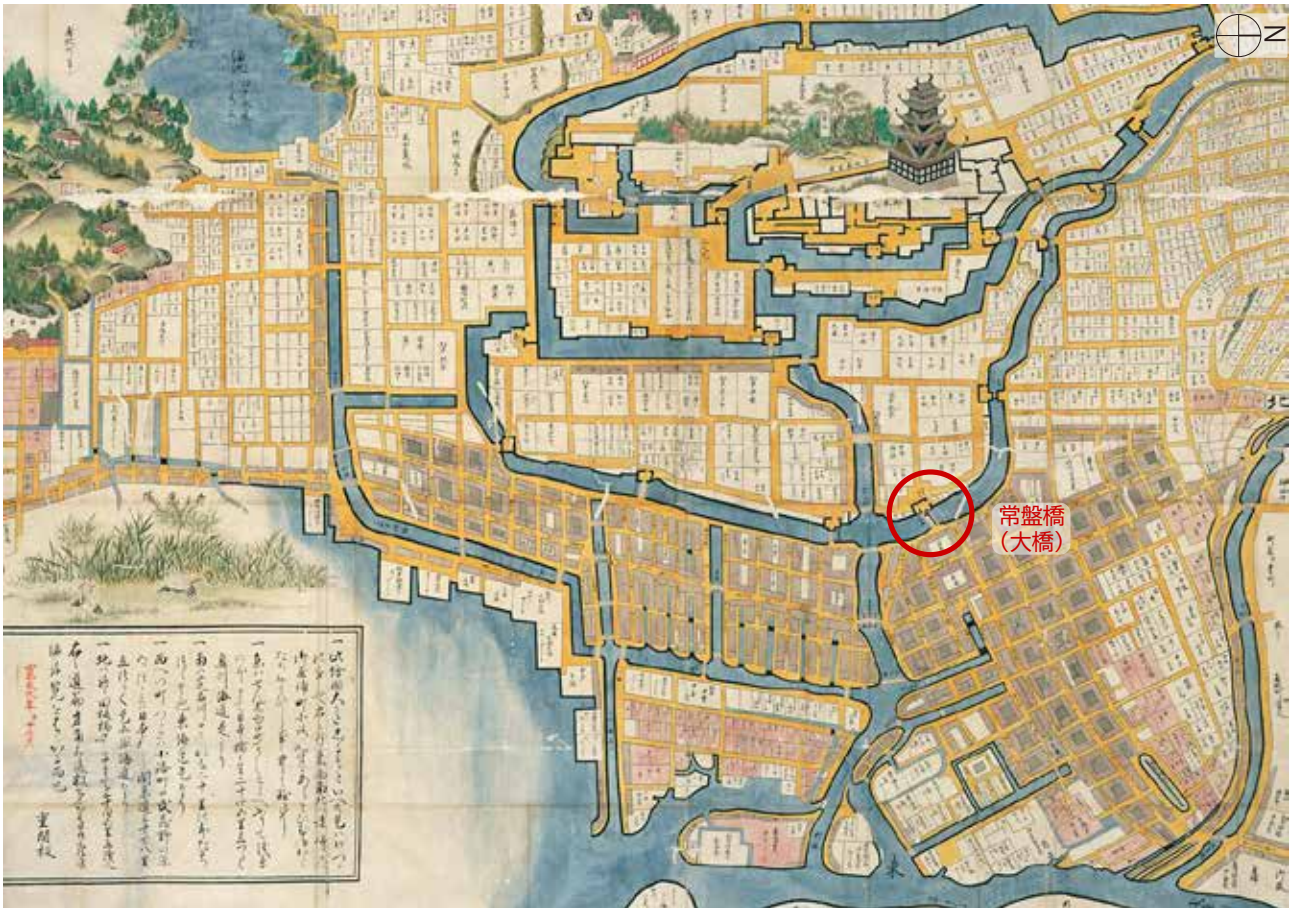
図2-8 武州豊嶋郡江戸庄図 寛永9年（1632）東京都立中央図書館所蔵

寛永6年（1629）から同13年（1636）の間には再び大規模普請が実施された。この普請には、親藩・家門（尾張・紀伊・駿河・水戸）の大名のほか、100家を超える大名が動員された。内郭では、二の丸及び西の丸の拡張工事が行われ、内郭の石垣及び枳形はこの時概ね完成した。外郭では、寛永6年に数寄屋橋・鍛冶橋・呉服橋・常盤橋・神田橋・雉子橋等の枳形石垣と門が出羽・奥州の大名によって築かれた。「武州豊嶋郡江戸庄図」【図2-8】では、江戸城東側外郭が概ね完成した姿で描かれている。常盤橋門には「追手口 枳形」と記載され、番所が置かれていたことがわかる。当時、常盤橋は「大橋」と呼ばれたようである。呼称の変遷については『慶長

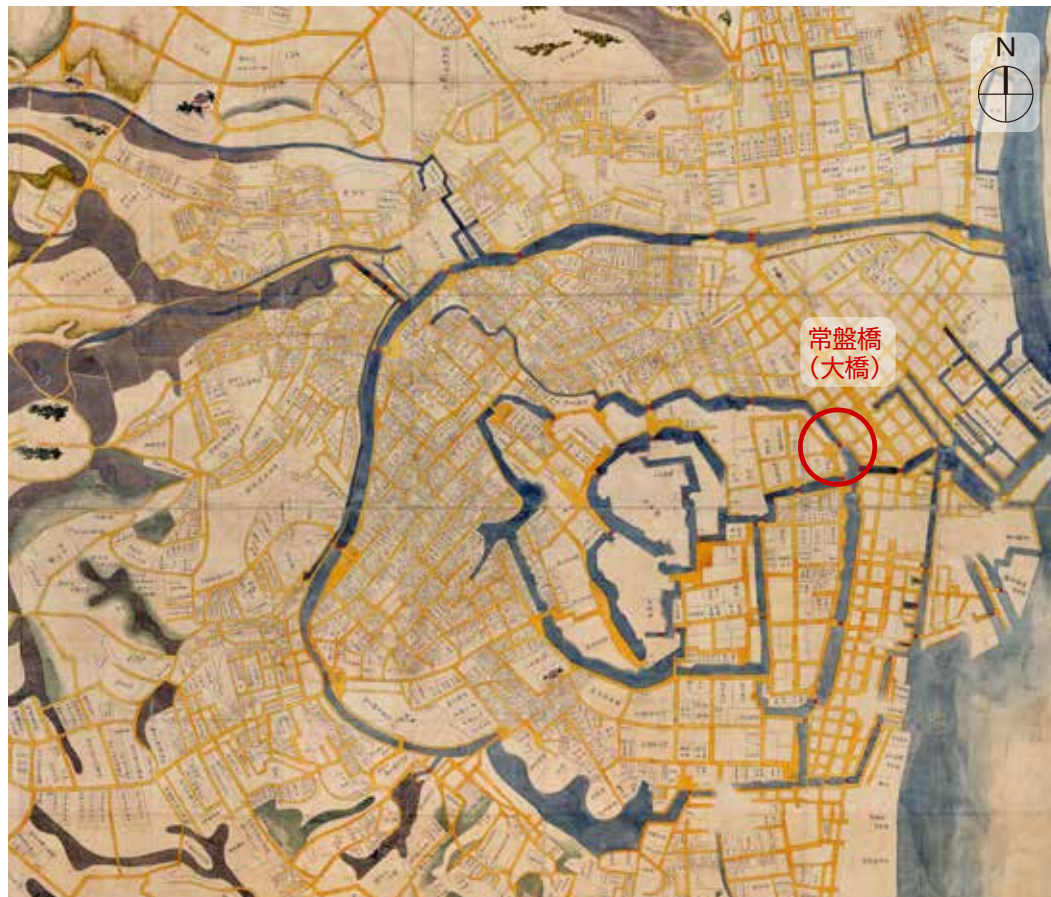
図2-9 正保年中江戸絵図 正保元年（1644）国立公文書館デジタルアーカイブ

さらに同13年には、西側台地の牛込から赤坂にかけての外堀が掘削され、四谷・市ヶ谷・牛込・小石川・筋違橋等の枅形石垣と土塁が築かれた。これにより、いわゆる江戸城惣構が完成したとあってよい。この直後の様子を描いた「正保年中江戸全図」【図2-9】からは、「の」の字の形に城を取り巻く外堀の様子を確認できる。なお、幕末期の江戸図である「万世御江戸絵図」【図2-10】を見ると、江戸城惣構の構造を維持しつつ、大都市として拡大した江戸の姿がうかがえる。翌14年、幕府は助役大名に命じ、完成した外堀の堤上に松や杉の苗を植えさせた。その後も幕府は「御堀土手植木普請奉行」に命じて外堀土塁上および堀端の樹木の管理を命じた。

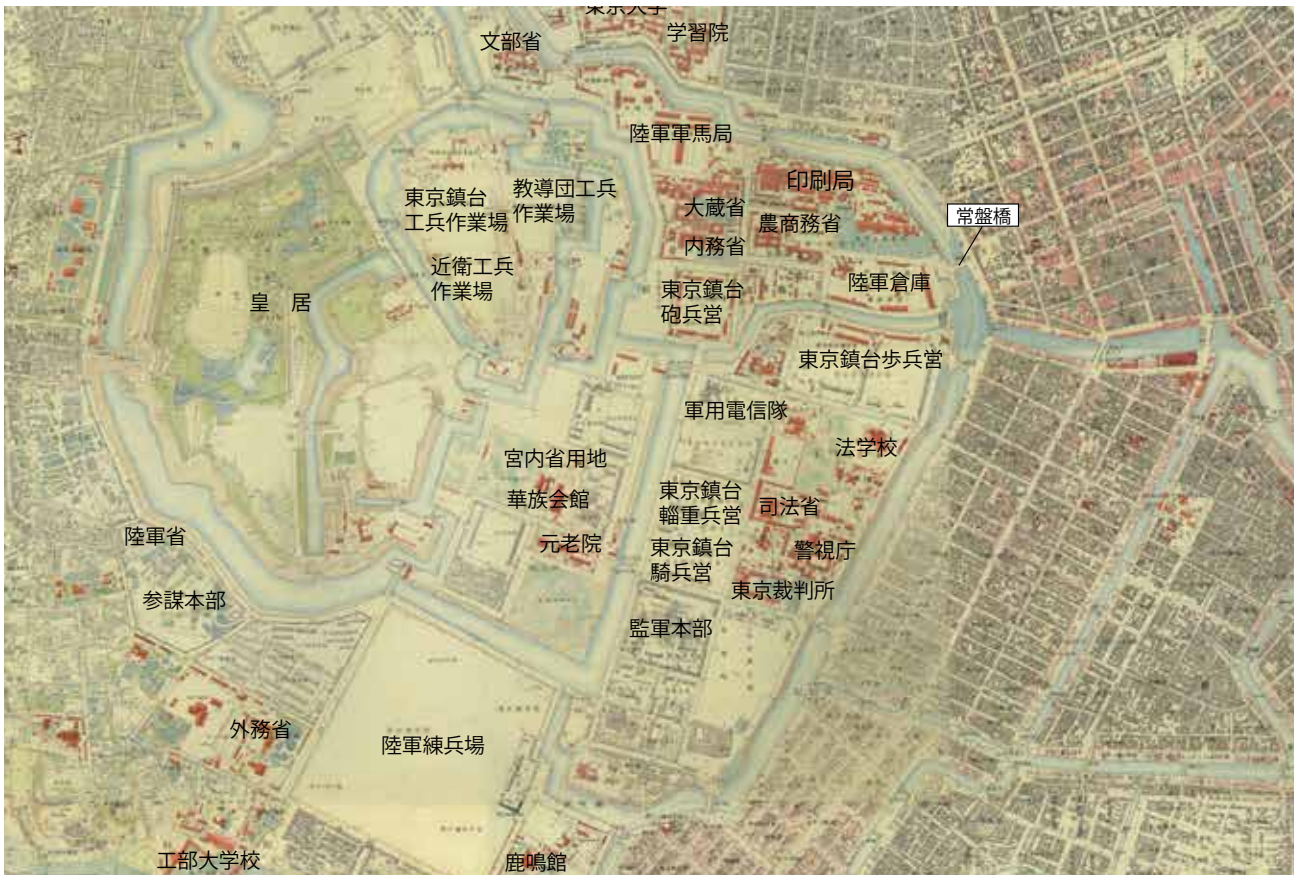
図 2-19 「五千分一東京図測量原図」に加筆 明治16年（1873）日本地図センター所蔵

は大蔵省印刷局の製造場が置かれ、向かいの鯖江藩間部家上屋敷と掛川藩太田家上屋敷の跡地には、陸軍省の倉庫が置かれた【図2-19】。

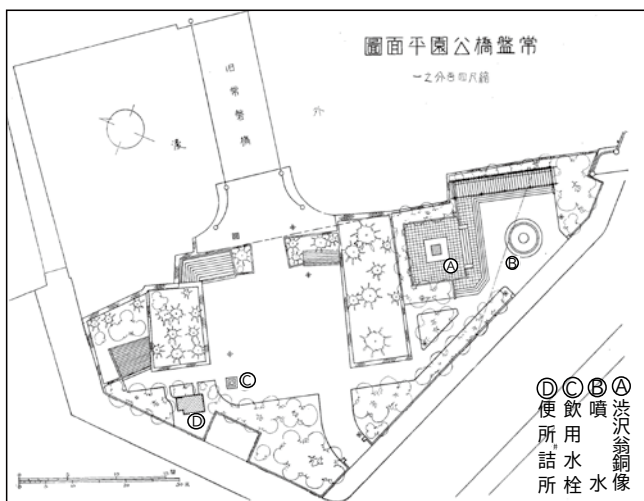
図 2-21 常盤橋公園平面図（昭和 9 年開園時）東京都公園協会

史蹟指定を受けた後、常盤橋門跡が復興する契機となったのは、昭和6年（1931）に渋沢栄一を顕彰する竜門社（後に財団法人渋沢青淵翁記念会と統合）が、日本銀行にほど近く、東京の中心地である常盤橋門跡に銅像建設を決定し、東京市に銅像の製作・設置及び公園整備を願い出たことである。竜門社は、約10万円を準備金として銅像を製作するとともに、市は寄付金で公+園を整備し、昭和8年（1933）に常盤橋公園を開園させた【図2-21】。この時の寄付金の残額を用いて、市は常盤橋の改修工事を実施し【図2-22】、翌9年（1934）に橋も開放された。こうして震災以降、長らく放置された常盤橋門跡及び常盤橋は、市民公園として再び人々に利用されることとなった。
