#### ・旧常盤橋門（江戸時代）右岸橋台石垣

(5) 地下遺構の調査

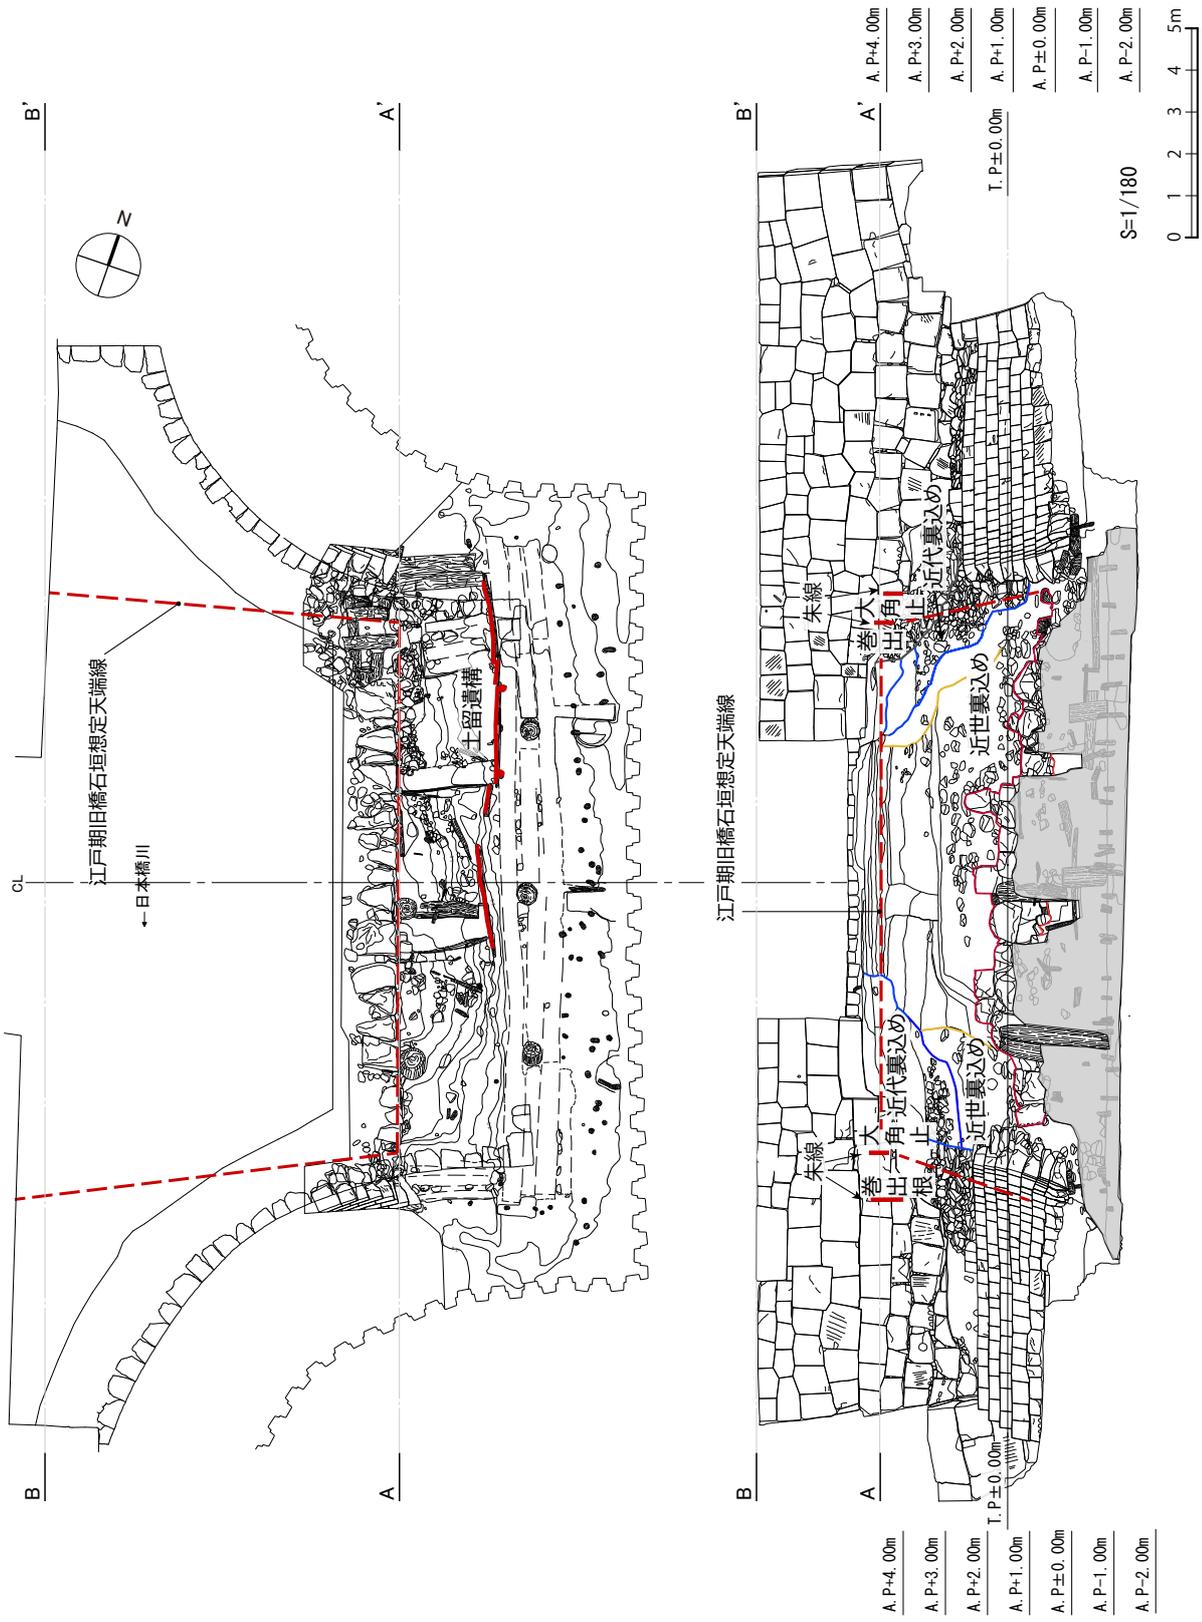
図 2-44 右岸橋台平面図・横断面図 (B断面)

右岸橋台石垣は明治期橋台石垣内で堀に面した南北方向の東面する石垣が発見された。この石垣は明治期常盤橋の橋台石垣面から奥側に約4.0mに位置していた。石垣は基盤層である硬化した青灰色シルト層上に梯子胴木を敷き、その隙間に安山岩の割石を充填して基礎を構築し、その上に根石を築いている。石垣は根石1~2段が遺存しており、その積み方は小面長約60cm、控え長約80cmの築石を打ち込みハギによる布積みであった。

右岸橋台で確認された旧木橋の橋脚は、2列5本が確認された。旧石垣に平行して2列が芯々で3.53 m（約11.6 尺）間隔であった。本来は3本一組であったと考えられる。

その前方の約2.7 m（約9尺）離れた地点には3本並列の木橋があり、その間隔は芯々で3.6 m（約12 尺）であった。その結果、この木橋は横断方向では12尺、縦断方向には9尺を基準としていると考えられる。

橋脚は径約43～48cmで、5～6面の面取りをしている、高さ約3mが遺存していた。

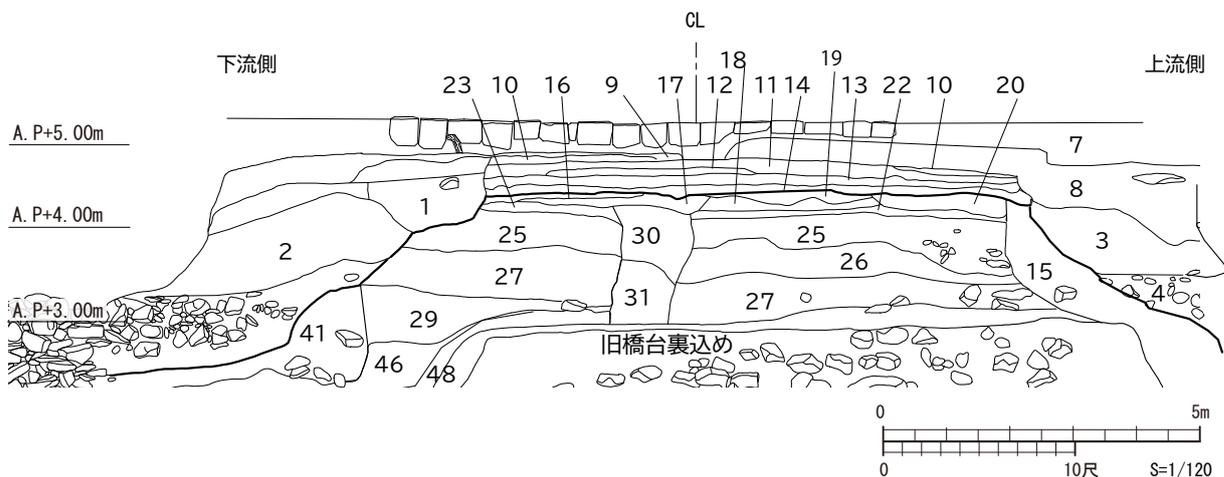
図 2-45 右岸橋台横断面 (B 断面) 土層図

- 1 10YR3/2 黒褐色砂質土 礫径10~25mm少量、炭化物極微量、粘性普通・締まりやや強い。
- 2 10YR4/2 灰黄褐色粘性土 礫径10~100mm微量、炭化物微量、焼土粒極微量、粘性あり、締まり普通、酸化物付着あり陶磁器等遺物含む。
- 3 2層に似ている。黄褐土ブロック 径30~50mm微量、締まりやや弱い。(2, 3層は水の影響で変色しているが同一層と思われる。)

- 4 3層に似ている。締まり普通。
- 7 砂利層 礫径1~10mm、締まり非常に強い。
- 8 10YR4/2 灰黄褐色粘性土 炭化物微量、黄褐土ブロック極々微量、粘性あり、締まり強い。
- 9 8層と同じ
- 10 10YR3/2 黒褐色砂質土 礫径50~60mm、瓦を含む、粘性なし、締まり弱い。
- 11 10YR3/3 暗褐色砂質土 礫径3~30mm中量、粘性なし、締まり非常に強い。

- 12 11層に似ている。礫微量、漆喰片 径1~3mm極微量。
- 13 10YR3/2 黒褐色砂質土 炭化物・漆喰片極々微量、一部灰黄褐色粘土含む、粘性なし、締まり強い。
- 14 11層と同じ。炭化物・漆喰片微量。
- 15 10YR3/2 黒褐色土層 礫径5~20mm少量、炭化物微量、粘性普通、締まり普通。

- 16 10YR3/2 黒褐色砂質土 礫径1~20mm微量、炭化物・漆喰片極微量、粘性なし、締まり強い。
- 17 10YR3/2 黒褐色土層 炭化物・漆喰片少量、貝片極々微量、粘性普通、締まり普通。
- 18 ローム粒 礫径5~30mm砂の混合土層、炭化物極々微量、粘性普通、締まりやや弱い。
- 19 16層と同じ?

- 20 10YR3/2 黒褐色粘性土 炭化物微量、焼土粒極々微量、粘性あり、締まり強い。
- 22 10YR4/3 に近い黄褐色土 礫径10~30mm微量、炭化物・焼土粒極微量、貝片極々微量、粘性あり、締まり普通。
- 23 10YR3/4 暗褐色土層 礫径5~30mmローム粒中量、炭化物・焼土粒微量、粘性あり、締まりやや強い。

- 25 10YR2/2 黒褐色土 礫径1~30mm多量、粘性あり、締まり強い。
- 26 ローム層と暗褐色土の混合土 ロームブロック 径10~60mm多量、白色粘土極微量、炭化物極々微量、粘性普通、締まり強い。  
層の中間に瓦の層あり。
- 27 10YR3/4 暗褐色土 ロームブロック 径10~50mm中量、炭化物微量、ローム粒少量、白色粘土ブロック極微量、粘性普通、締まり強い。

- 29 10YR4/2 灰黄褐色土 焼土粒少量、炭化物微量、灰色粘土ブロック微量、粘性普通、締まり普通。
- 30 10YR3/4 暗褐色土 礫径10~50mm中量、粘性ややなし、締まりややあり。
- 31 10YR3/4 暗褐色土 礫径10~50mm中量、褐灰色粘土ブロック少量、炭化物極々微量、粘性普通、締まり普通。

- 41 10YR3/2 黒褐色土とローム土と玉砂利 径10~50mmの混合土 炭化物・焼土粒・貝片微量、粘性普通、締まり強い。
- 46 10YR3/3 暗褐色砂質土 礫径1~50mm中量、炭化物 径1~5mm微量、焼土粒極微量、粘性ややなし、締まりやや弱い。
- 48 10YR3/3 暗褐色土 礫径1~30mm少量、焼土塊 径10~30mm極微量、炭化物微量、焼土粒 径1~10mm微量  
灰色粘土ブロック 径5~30mm少量、粘性普通、締まり普通。

右岸横断方向のB断面【図2-45】での橋台石垣は、上流・下流側とも近代1面（11層）の路面を切って構築されていることが確認された。

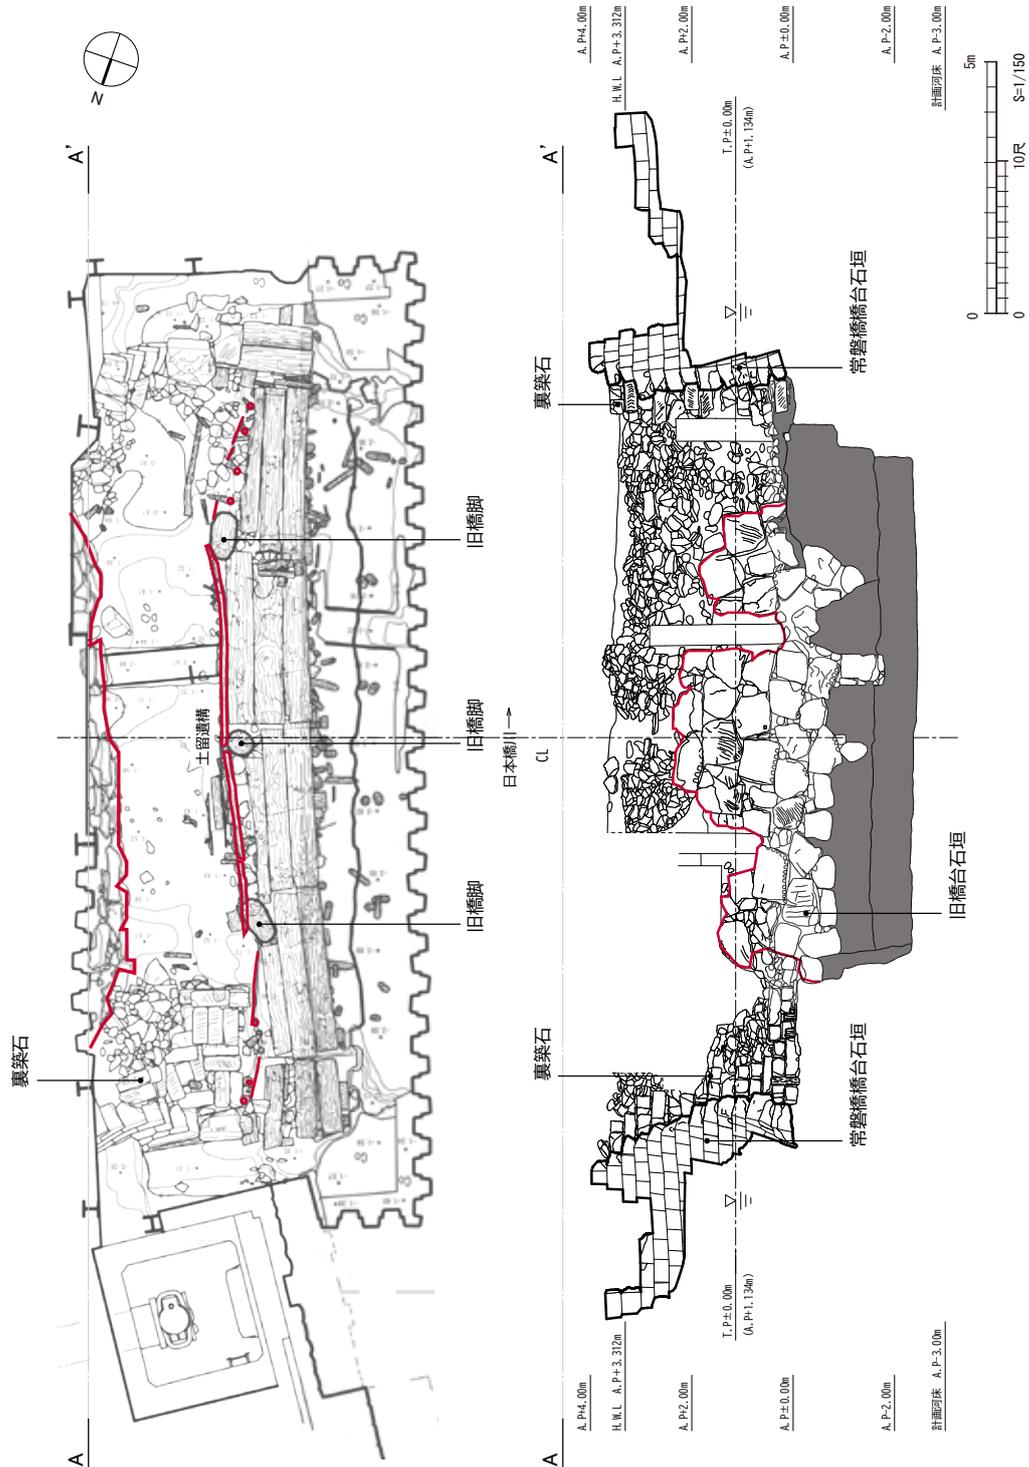
図 2-46 左岸橋台平面図・横断面図（C 断面）

岸橋台の横断面（南北方向）は、外堀通りとの境界で確認した。この面は常磐橋左岸橋台内の江戸時代旧橋台石垣面に位置し、その外側には常磐橋橋台築石および裏込め構造を把握することができた。

旧常盤橋門の左岸橋台石垣は明治期橋台内で、堀に面する石垣が発見された【図2-46】。明治期常磐橋の橋台築石面から背面側約4.0mに位置していた。石垣は基盤層である硬化した青灰色シルト層上の標高A.P.-3.2mに薄い礫を敷き、その上に根石を築いている。

橋台石垣は6段が遺存しており、その積み方は小面長約90cm、控え長約90cmの築石による打ち込みハギで、やや乱れた布積みであった。

左岸橋台で確認された旧木橋の橋脚は、旧石垣に平行して3本が確認された。その間隔は芯々で3.7 m (約12.2 尺)間隔であった。木橋橋脚は径約43~48cm で、5~6面の面取りをしている、高さ約2mが遺存していた。

常磐橋左橋台石垣の裏込めは、築石に接して直方体の凝灰岩（房州石）が裏築石として構築されていた。その石材の大きさは小口約29cm 長手約70cm で、入れ子状に積まれていた。

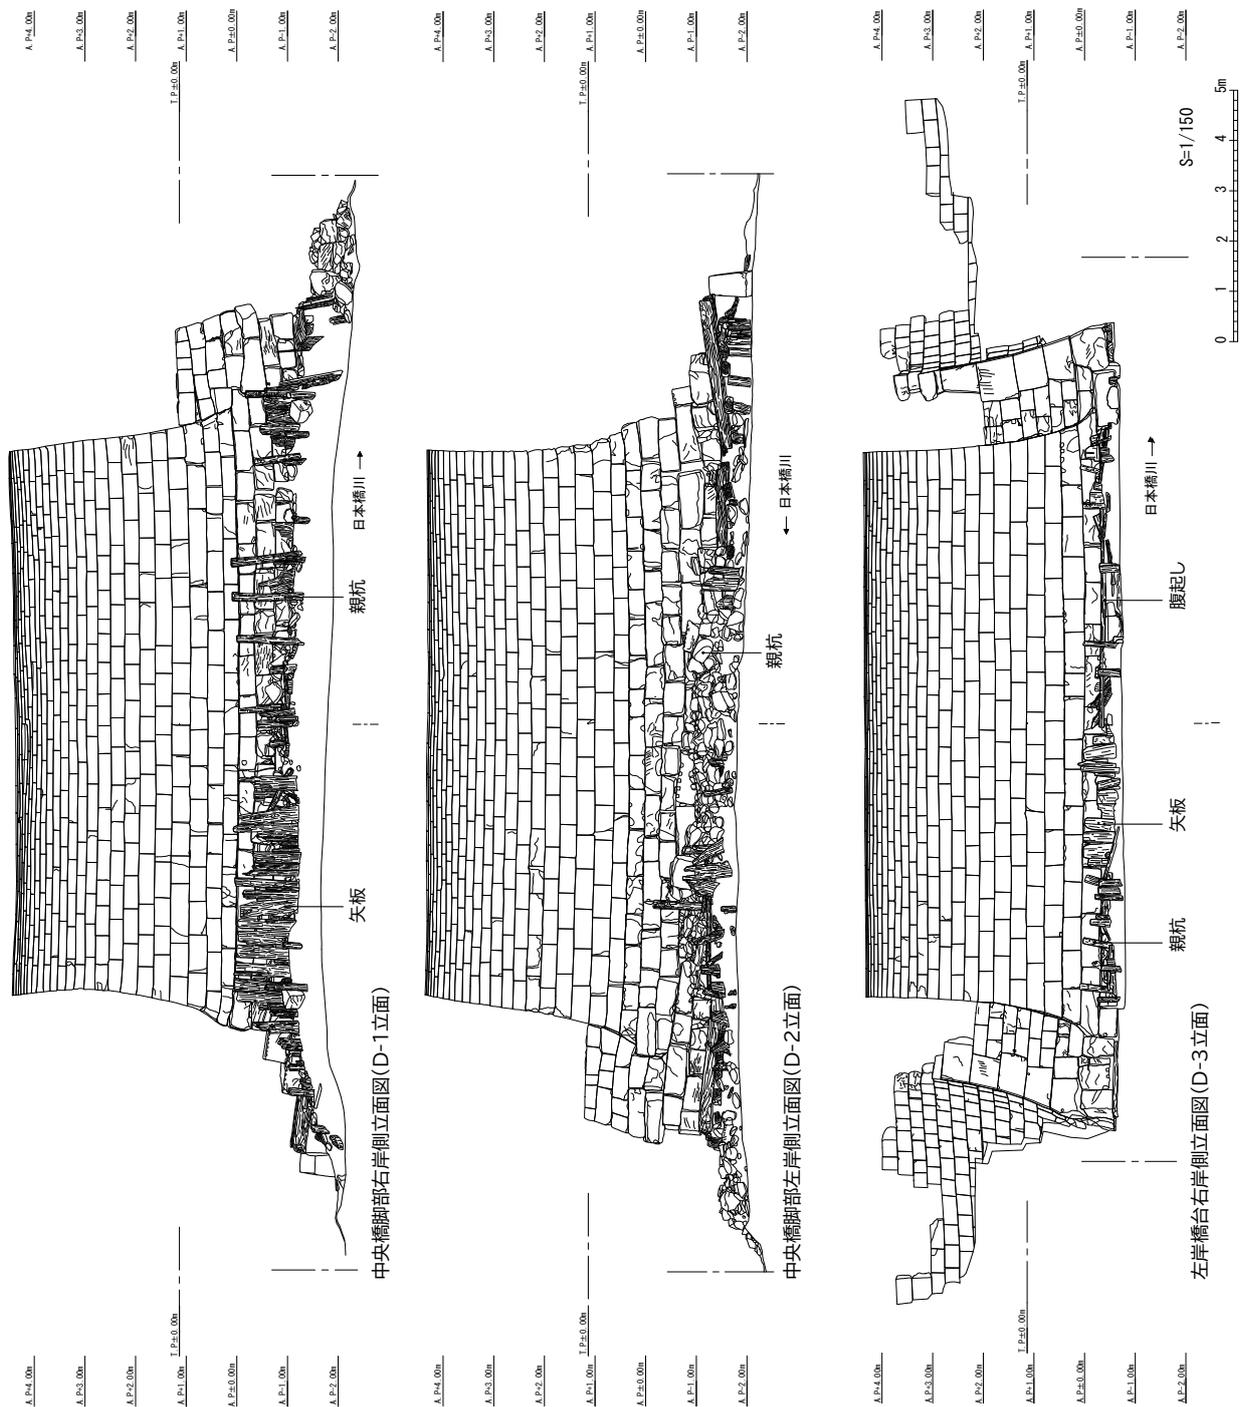
図 2-47 矢板撤去前立面図

解体調査により常磐橋の仮設遺構として、親杭・腹起し・矢板・捨石が確認された【図2-47】。親杭・腹起し・矢板は築造時の止水矢板を構成していたものと考えられ、中央橋脚部左右岸両面と左岸に見られた。捨石は中央橋脚部左岸側中央に集中している。約15~40cmの捨石で洗堀防止のために投入されたと思われる。

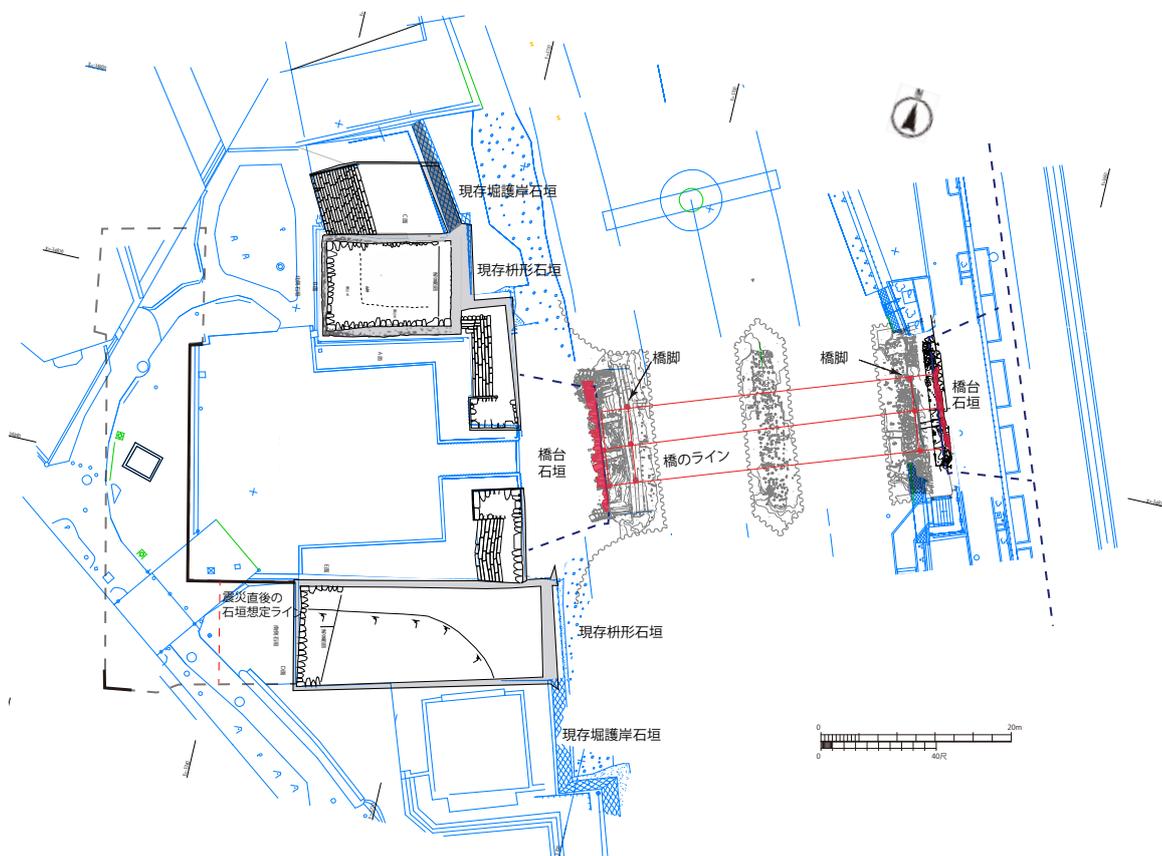
図 2-48 常盤橋門跡遺構保存状況図

江戸時代の橋台石垣は堀に面した南北方向の東面する石垣だけであったが、上流部では隅角部に伴う胴木の角部分が発見された。また、高麗門石垣に付された旧橋台の据え付け位置を示す朱書きから橋台形状を把握することができた。朱線の天端が前出の江戸時代2面の14層に該当することから、この路面に伴う朱書きと考えられる。その推定ラインを平面図と断面図【図2-48】に示した。この想定線によると、近代の常盤橋橋台よりも少し下流側によった形状を示していたと考えられる。

橋台石垣は、今回の調査で堀に面した一面の石垣下部が発見された。この成果によって常磐橋右岸橋台内と左岸の外堀通り歩道部の地表下に石垣が続いている可能性が高い。

今回の旧橋台及び木橋橋梁の発見で、【図2-48】のように桁形と橋台及び橋の位置関係が約7°ずれていることが報告されている。これは、常盤橋門のある外堀が神田橋から一石橋・呉服橋にかけて東から南へ屈曲しており、その影響であったと考えられる。

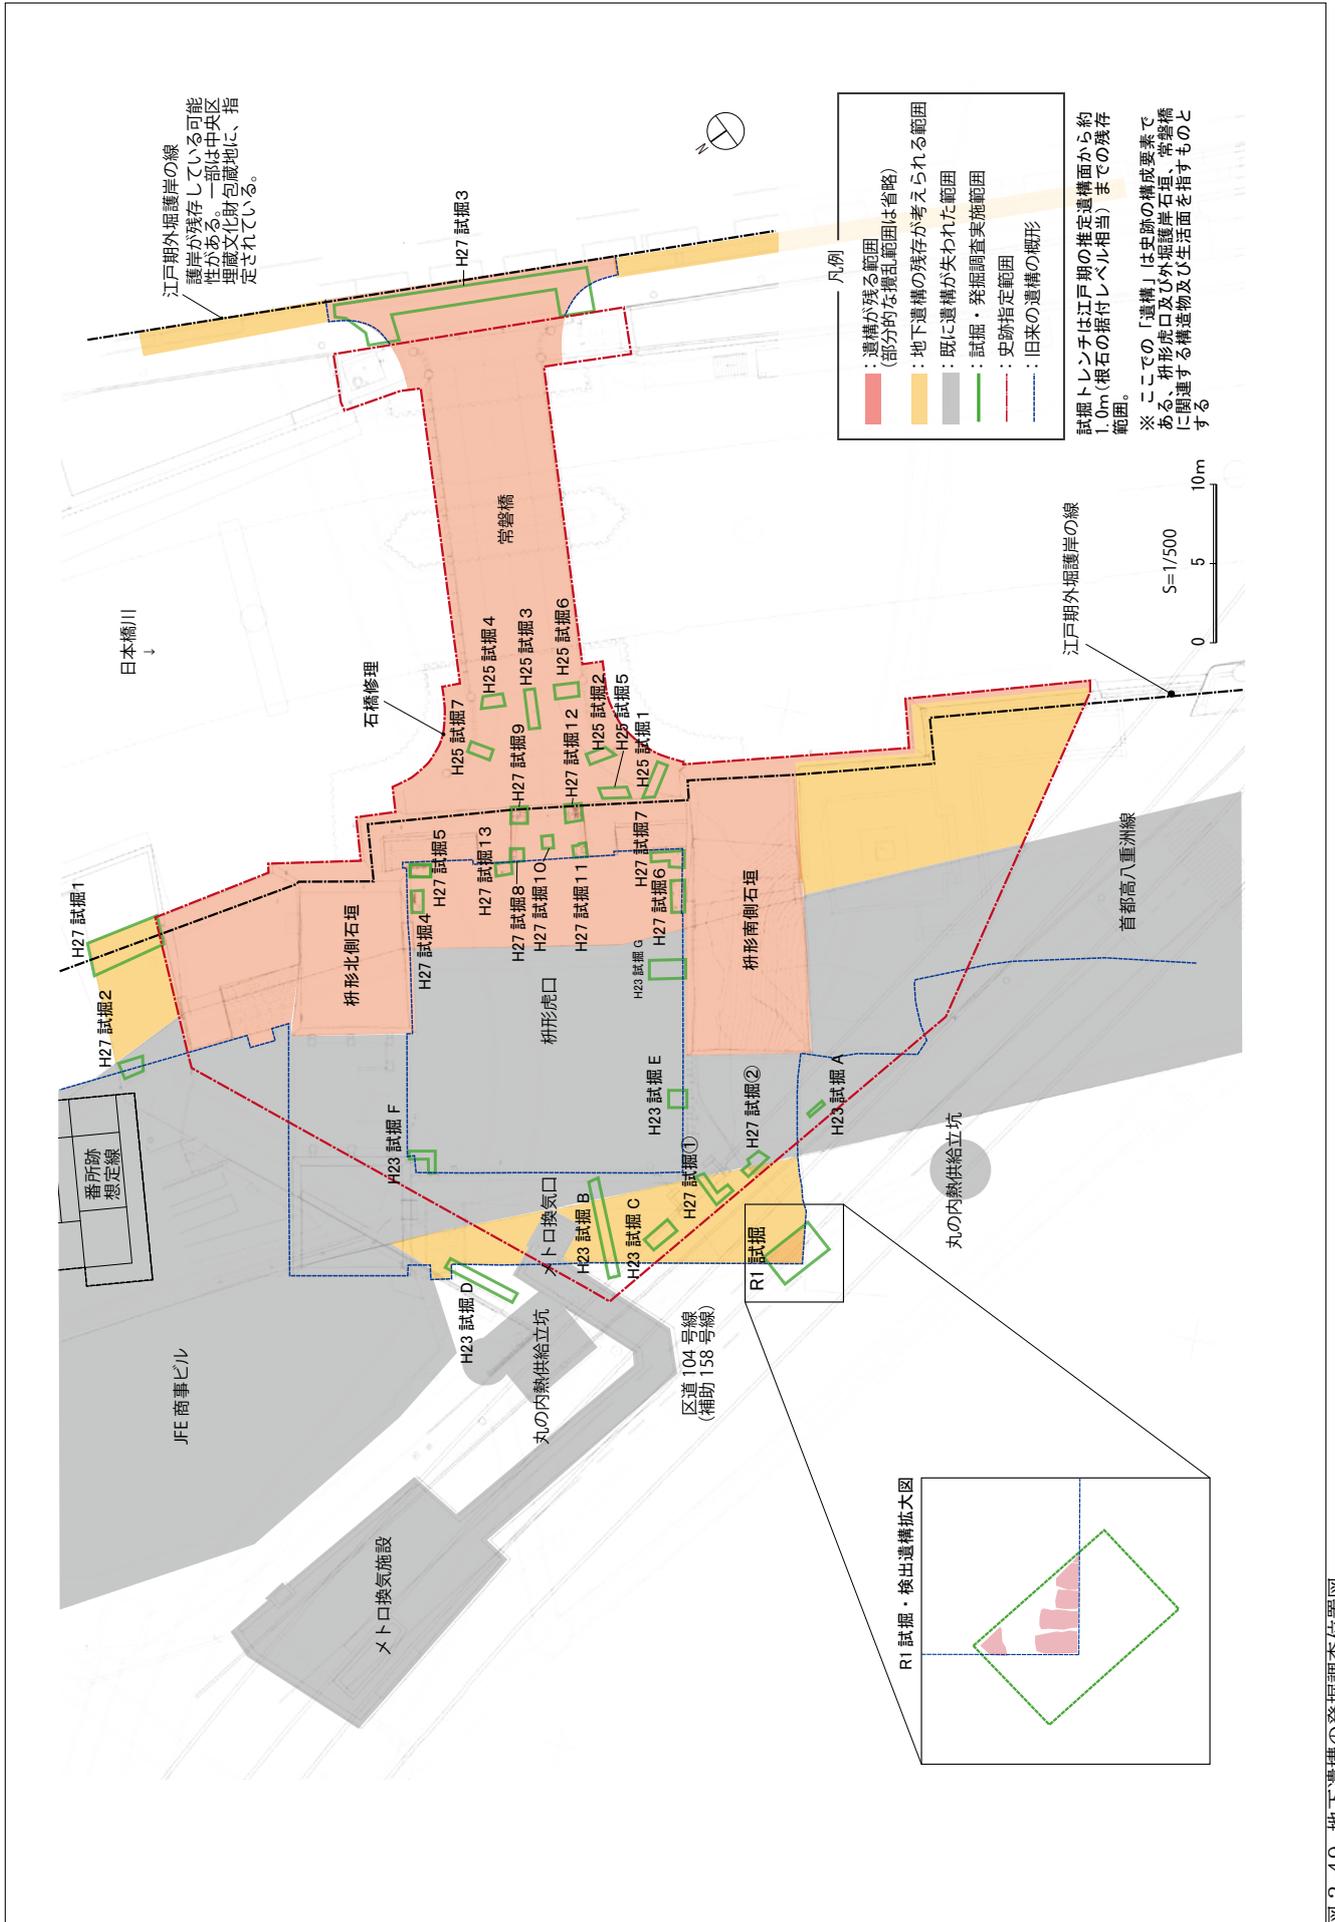
図2-49 地下遺構の発掘調査位置図

常盤橋門跡では、これまでに32箇所が発掘調査（試掘調査・立会調査を含む）が行われている。各調査の概要は【表2-6】のとおりである。また、調査位置及び、その結果をもとに地下遺構の存否状況を平面に表示すると【図2-49】のようになる。外観としては、昭和44年（1969）の首都高開削範囲外には地下遺構が残されているケースが多く、枅形石垣の東西部分では石垣や路面が検出されている。また、常盤橋の下部には近世初期からの遺構が残されており、保存状況は良好である。

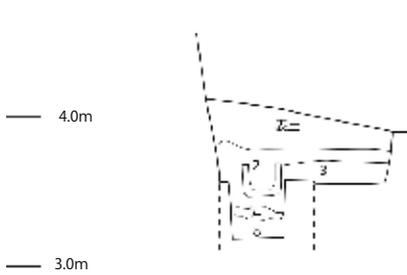
H27 試掘 4 東壁断面図

- 1 10YR5/2(灰黄褐色砂層) しまりやや弱 粘性なし
- 2 10YR7/8(黄橙色砂層・山砂) 黒褐色 微量 粘性なし しまりやや強
- 3 10YR4/2(灰黄褐色土層) 礫φ1~10少量 炭化物 焼土粘 極微量 粘性普通 しまり普通
- 8 10YR2/2(黒褐色砂層) 礫φ5~50微量 粘性あり しまりやや弱"

昭和40年代の首都高八重洲線地下化工事の際に、基礎部も含めて大半が改変されていることが確認されており、明確な遺構は検出されていない。しかし、H 27 試掘4・5の調査で地表下約0.6mに石垣の根固め層の一部とみられる礫層が確認されており、過去の改変を受けていないA面東側では部分的に石垣の根固めに関連する遺構等が存在する可能性も考えられる。

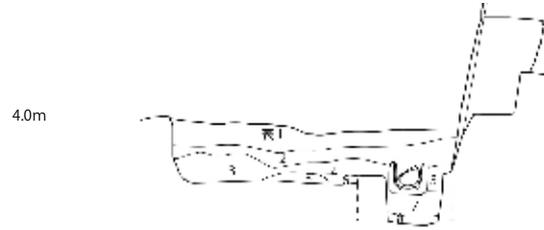
H27 試掘 5 西壁断面図

- 2 10YR7/8(黄橙色砂層・山砂) 黒褐色 微量 粘性なし しまりやや強
- 3 10YR4/2(灰黄褐色土層) 礫φ1~10少量 炭化物 焼土粘 極微量 粘性普通 しまり普通
- 4 10YR4/2(灰黄褐色土層) 炭化物と2層の混合土
- 5 10YR4/2(灰黄褐色土層) 焼土層 炭化物少量 灰色粘土 極微量 貝片微量 しまりやや弱 粘性ふつう
- 6 10YR5/2(灰黄褐色砂層) 炭化物微量 灰色粘土極微量 焼土粒極微量 しまりやや強 粘性ふつう
- 7 10YR7/1(灰白色砂層) しまり やや弱 粘性ややあり(シルト質に近い)
- 8 10YR2/2(黒褐色砂層) 礫φ5~50微量 粘性あり しまりやや弱"

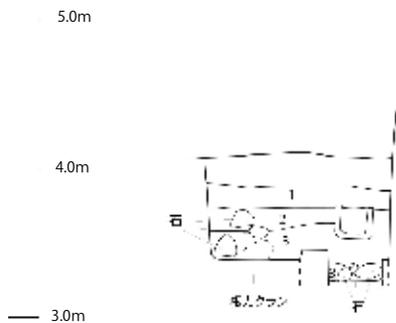
H27 試掘 6 東壁断面図

- 1 10YR5/2(灰黄褐色砂層) しまりやや弱 粘性なし
- 2 10YR7/8(黄橙色砂層・山砂) 黒褐色 微量 粘性なし しまりやや強
- 3 10YR4/2(灰黄褐色土層) 礫φ1~10少量 炭化物 焼土粘 極微量 粘性普通 しまり普通
- 8 10YR2/2(黒褐色砂層) 礫φ5~50微量 粘性あり しまりやや弱"

首都高八重洲線地下化工事の影響を受けているE面西側には明瞭な遺構が確認されていないが、E面東側の遺存状況は比較的良好である。H27 試掘6で地表下約1mから石垣の根固めとみられる栗石層が検出されたほか、H 27 試掘7でも高麗門脇雁木石下の裏込とみられる支持層が確認されている。

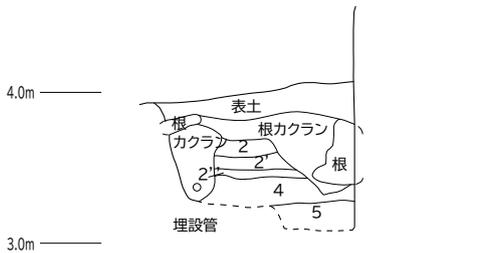
H27 試掘8西壁断面図

- 2 10YR3/3(暗褐色砂層) 礫φ1~20少量 炭化物 焼土粘 貝片 少量 しまり強 粘性なし (第2-a面)
- 2' 10YR3/3(暗褐色砂層) 礫φ5~10と灰色砂の混合層 上部に焼土と黒褐色が一部混じる しまり強 粘性なし (第2-b面)
- 2'' 10YR3/3(暗褐色土層) 砂利層φ5~10mm しまり強 (第2-c面)
- 4 10YR4/2(灰黄褐色砂層) 砂と礫φ10~20の混合層 しまり強 粘性ややあり (第3-b面)
- 5 10YR3/3(暗褐色土層) 礫φ30~40多量 しまりやや弱 粘性ふつつ (第4面)

複数の調査で、戦後のものとみられる近代の整地面の存在が確認されており、その下部にも整地面が検出されるなど、遺構の保存状況は良好である。確認されている整地面は4面で、それぞれ近世後期から戦後のいずれかの年代のものとみられるが出土遺物が少なく正確な年代特定には至っていない。これらの整地面は、多くの場合で小砂利や砂を伴っており、木橋もしくは石橋に向かう路面であったと考えられる。

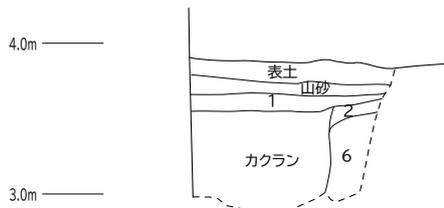
H27 試掘12西壁断面図

- 1 10YR3/3(暗褐色砂層) 焼土粒 炭化物 微量 しまり強 粘性なし (第1面)
- 2 10YR3/3(暗褐色砂層) 礫φ1~20少量 炭化物 焼土粘 貝片 少量 しまり強 粘性なし (第2-a面)
- 6 10YR4/1(褐灰色土層) 礫φ1~10 少量 しまりやや弱 粘性ふつつ

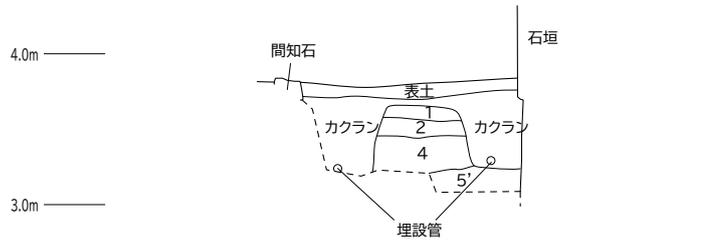
H27 試掘9西壁断面図

- 1 10YR3/3(暗褐色砂層) 焼土粒 炭化物 微量 しまり強 粘性なし (第1面)
- 2 10YR3/3(暗褐色砂層) 礫φ1~20少量 炭化物 焼土粘 貝片 少量 しまり強 粘性なし (第2-a面)
- 4 10YR4/2(灰黄褐色砂層) 砂と礫φ10~20の混合層 しまり強 粘性ややあり (第3-b面)
- 5' 10YR3/3(暗褐色土層) 礫φ1~20 微量 しまりやや弱 粘性ふつつ (第4面)

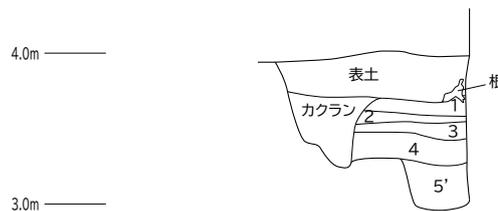
H27 試掘11東壁断面図

- 1 10YR3/3(暗褐色砂層) 焼土粒 炭化物 微量 しまり強 粘性なし (第1面)
- 2 10YR3/3(暗褐色砂層) 礫φ1~20少量 炭化物 焼土粘 貝片 少量 しまり強 粘性なし (第2-a面)
- 3 10YR4/1(褐灰色砂層) 礫φ1~5極微量 しまり強 粘性ふつつ (第3-a面)
- 4 10YR4/2(灰黄褐色砂層) 砂と礫φ10~20の混合層 しまり強 粘性ややあり (第3-b面)
- 5' 10YR3/3(暗褐色土層) 礫φ1~20 微量 しまりやや弱 粘性ふつつ (第4面)

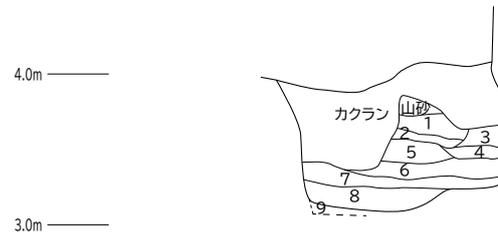
H27 試掘13北壁断面図

- 1 10YR3/2(黒褐色土層) 礫φ1~3極微量 細かい極微量 貝片 炭化物 極々微 粘性ややあり しまりやや強 コンクリ片を含む
- 2 10YR3/2(黒褐色土層) 1層より砂質土 しまりやや強 粘性ふつつ
- 3 10YR3/3(暗褐色土層) 灰色粘土を少量含む しまりやや強 粘性ややあり
- 4 10YR3/3(暗褐色土層) 酸化鉄が多量に混じる 炭化物も微量混じる
- 5 10YR4/2(灰黄褐色砂層) 礫φ1~10 極微量 しまりやや強 粘性なし
- 6 10YR3/2(黒褐色土層) 炭化物 微量 礫φ1~30 極微量 瓦・遺物を含む しまりやや弱 粘性ややあり
- 7 10YR4/3(にぶい黄褐色砂層) 石垣側が水の影響で灰色に変色 しまりやや強 粘性なし
- 8 10YR3/3(暗褐色土層) 上部1cm砂が敷いている。上部3~4cmは礫φ10~50が少ないが下部は多量である。しまり強 粘性ややあり
- 9 10YR4/4(褐色土層) 漆喰 少量 礫φ1~5微量 しまり強 粘ふつつ

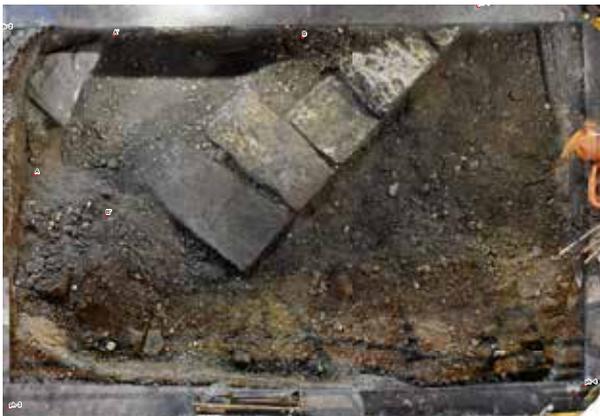
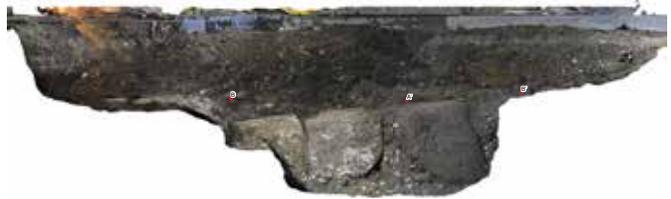
図 2-53 石垣消失部（公園外歩車道部）の調査状況

H23 試掘 A、B、C、Dのいずれの地点でも明確な遺構は検出されていないが、R 1試掘で現路面下約1mから枡形石垣南西角の根石とみられる石垣1段、石垣石5石が検出され、部分的に遺構が残されていることが明らかになった。検出された根石とみられる石垣は調査区外にも延びており、延長は把握できていない。

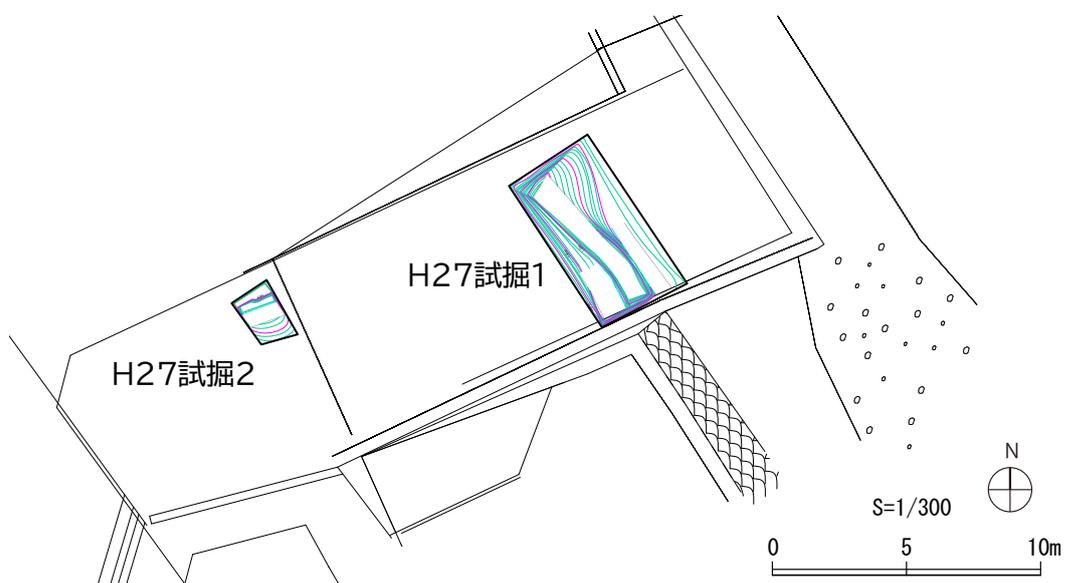
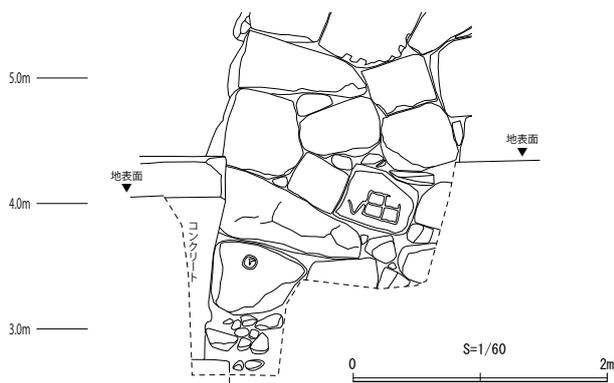
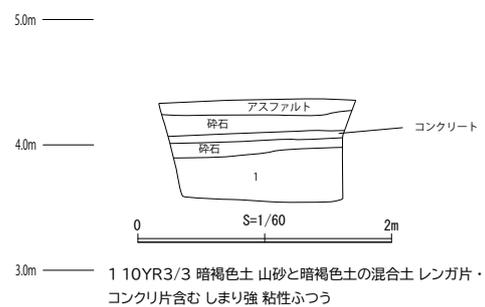
図 2-54 護岸周辺の調査状況

当該箇所は首都高八重洲線地下化工事の影響を受けた範囲であるため、近世以来の遺構はすでに失われているが、その中でもH27 試掘①及び②で近代以降のものとみられる石垣列が検出されている。これらの石材は石垣本来の位置からは外れていること、道路との境界に並べられていることなどから関東大震災後の公園整備に伴って枡形石垣の補強のために据えられた可能性が考えられる。

近世以来の明確な遺構は確認されていないが、H27 試掘1で近代以降に近世以来の石垣石を用いて積み直した痕跡が確認されている。このため、地中深い部分にはそれ以前の遺構等が保存されている可能性も考えられる。

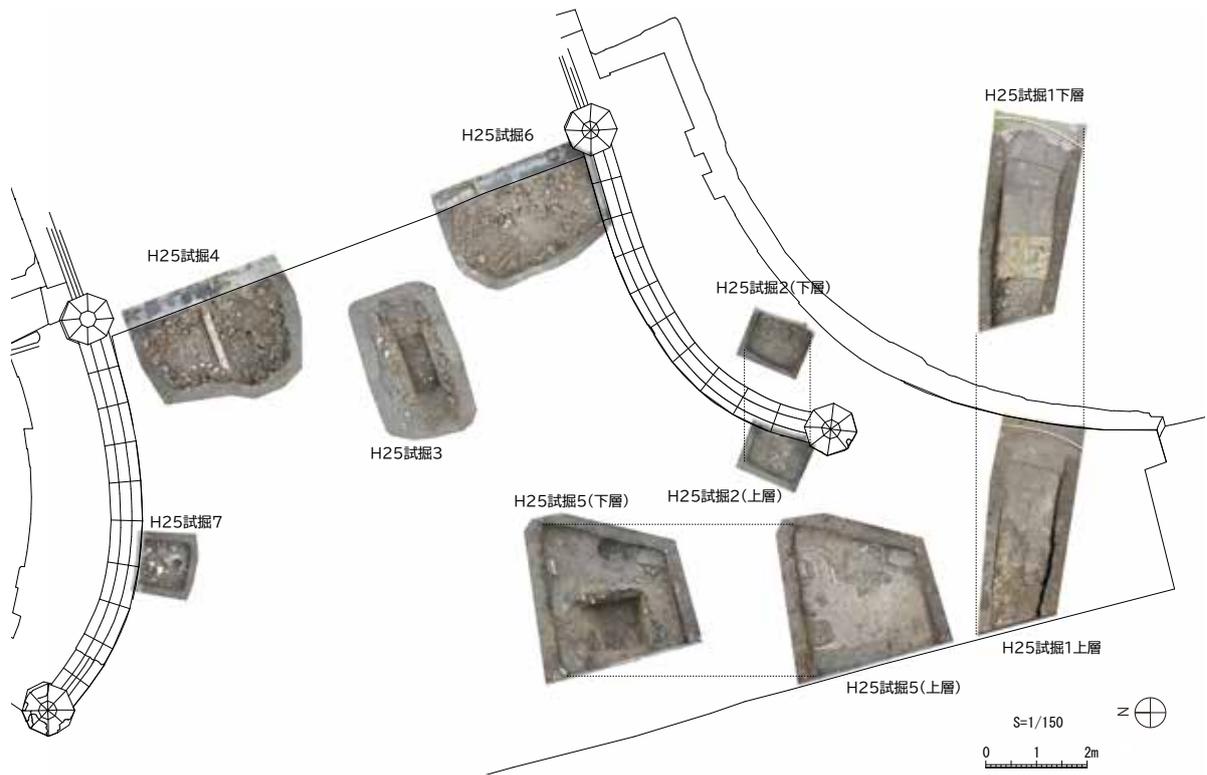
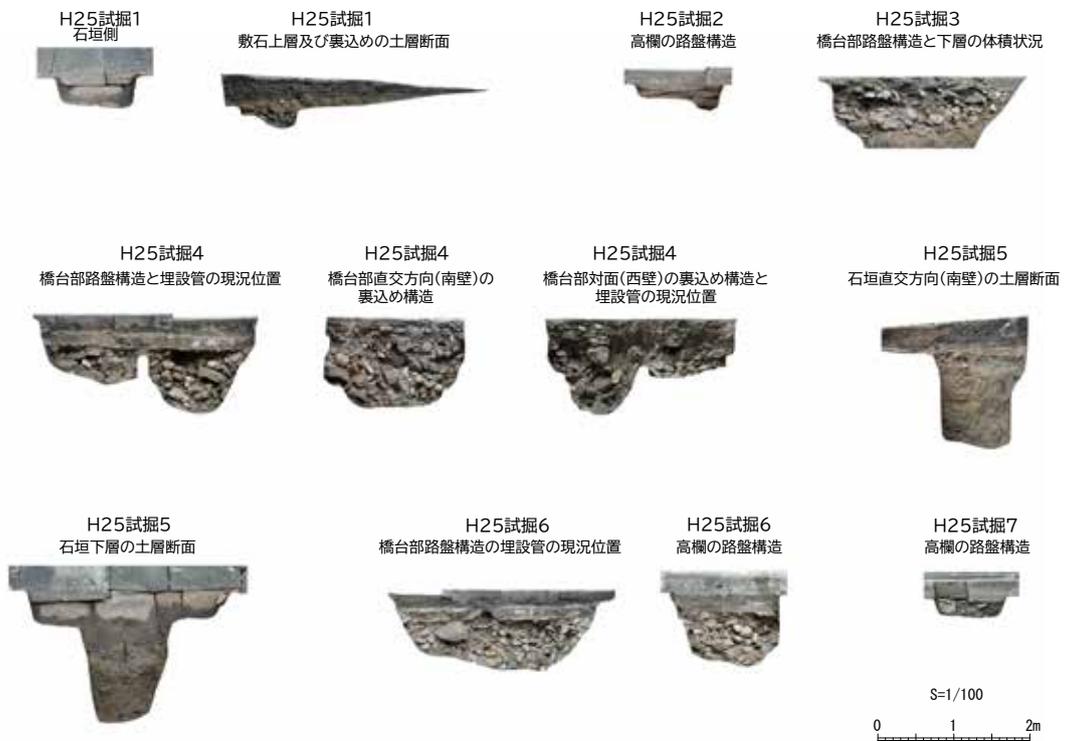
図 2-55 常盤橋橋台の調査状況・右岸側

右岸側では、近代の常磐橋の橋台裏込として埋められた礫層が広く展開する。H25 試掘3及び5などではその下層に近世の橋台裏込とみられる粘土層も確認された。左岸側では、近代の常磐橋に関連する橋台石敷きや親柱基礎が確認された。
