## 第3章 史跡指定地の概要

### 第3節 史跡および計画対象地の現況

## 5 遺構の保存状況

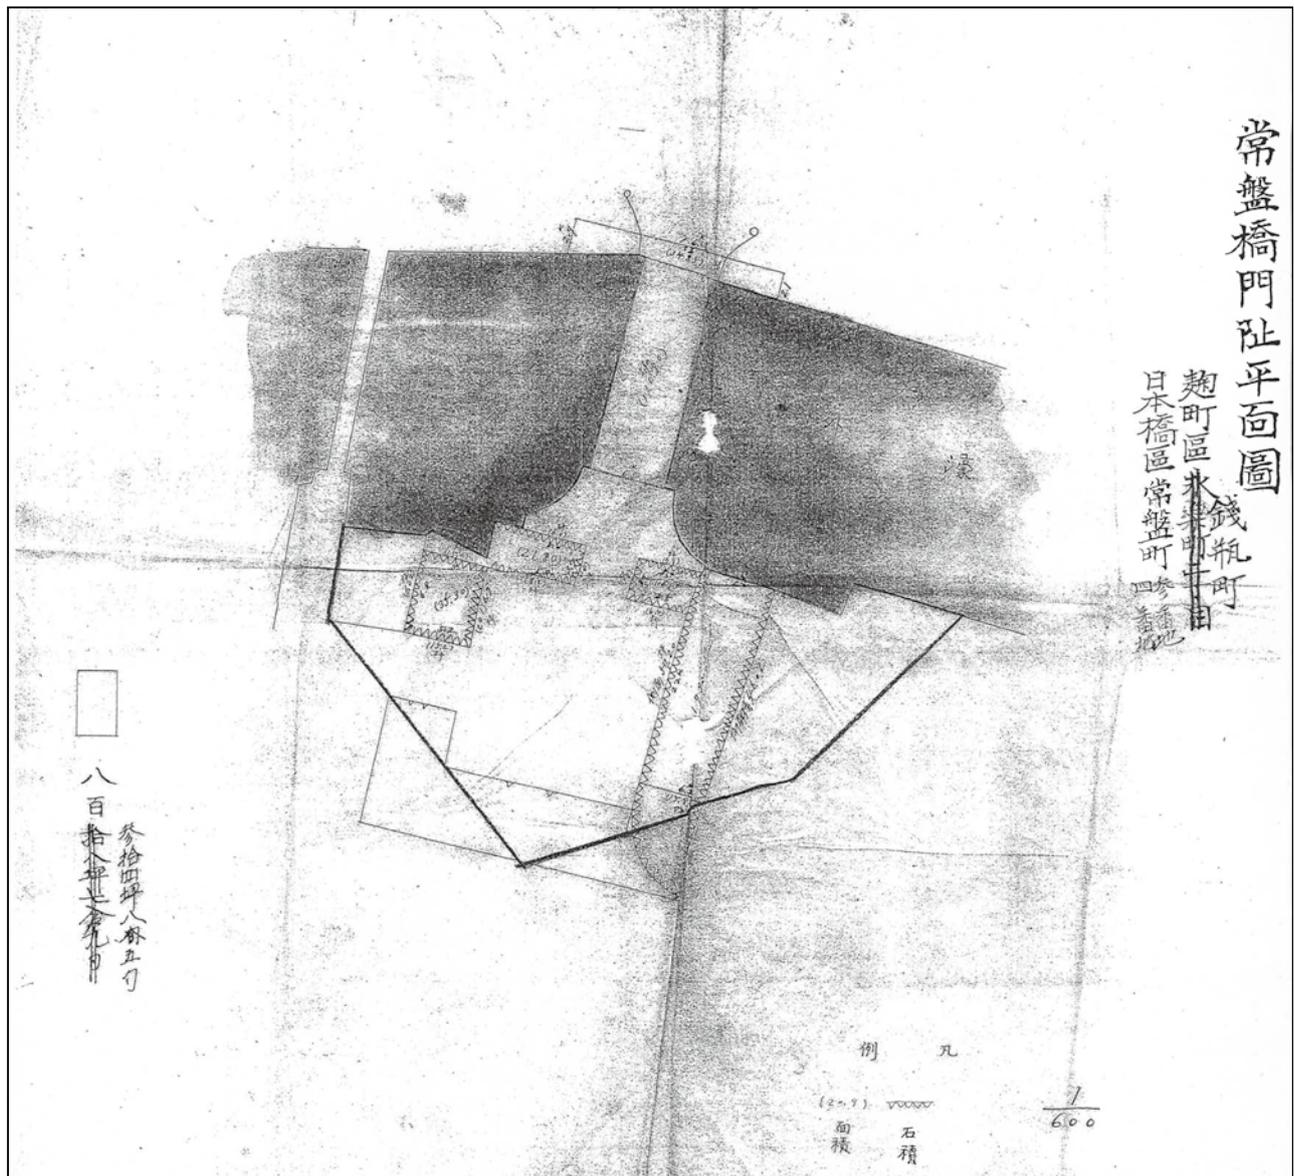
図 3-1 史跡指定平面図

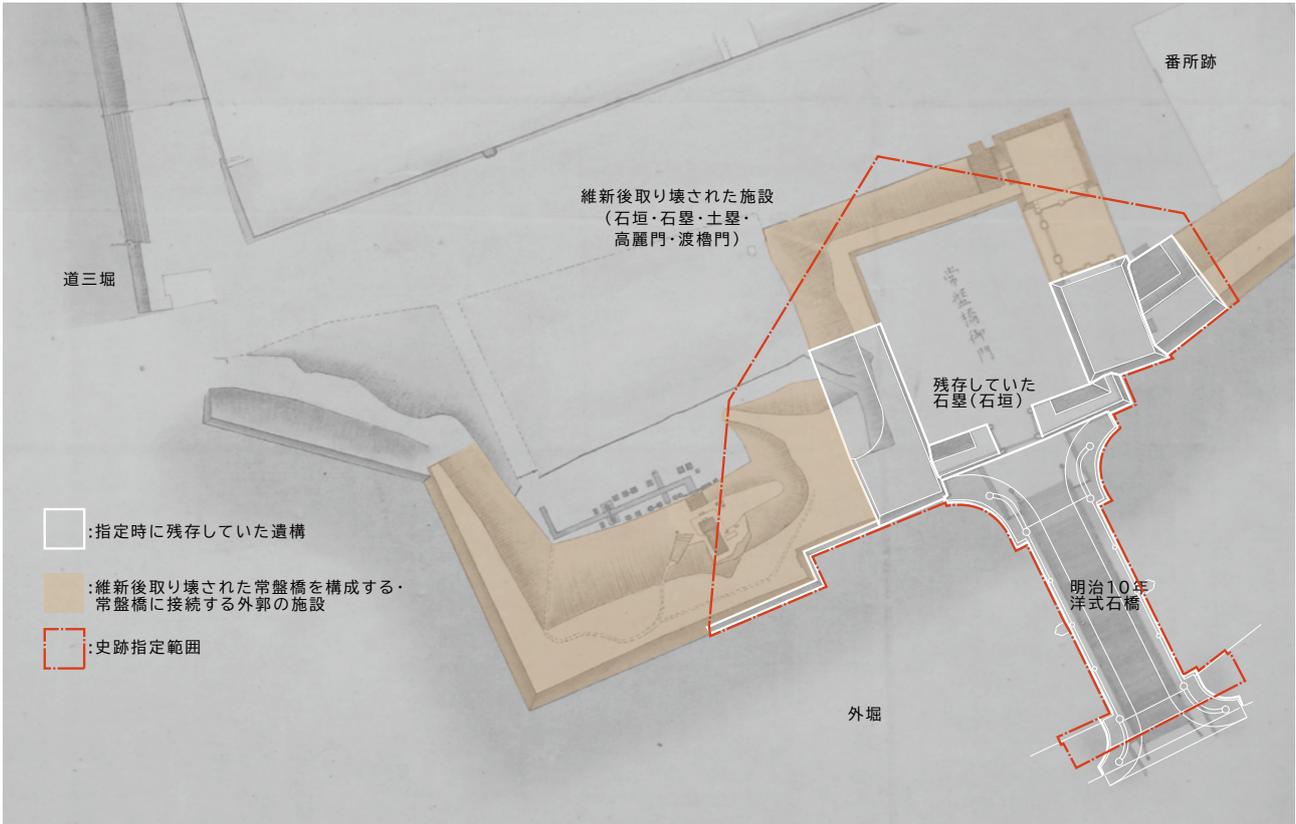
図 3-2 文明開化期の常盤橋門の構成（東京第一大区二小区ノ図第三第六号測量図に加筆）所蔵：東京都公文書館

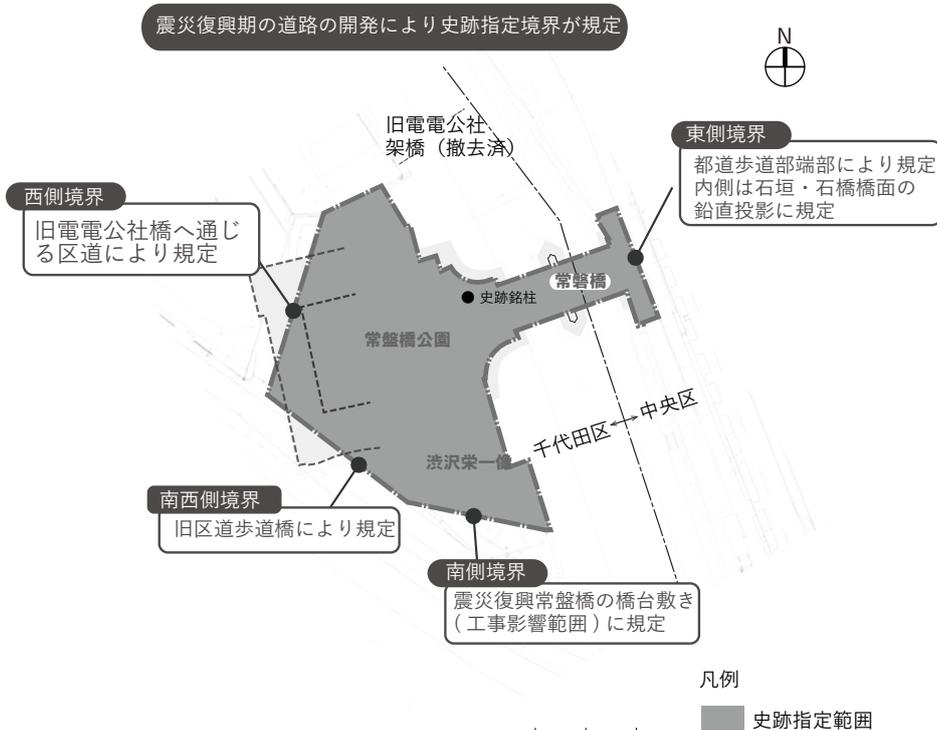
図 3-3 史跡指定範囲特定模式図

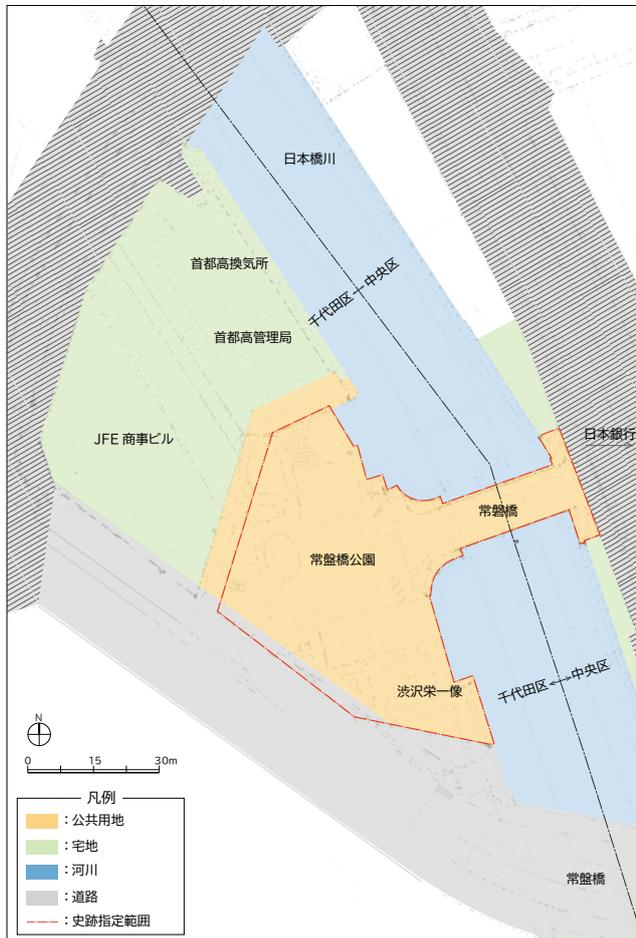
図 3-4 地目別現況模式図（平成 30 年）

計画対象地の土地所有関係は図3-4の通りである。常盤橋公園は、昭和40年（1965）に東京都から区へ移管され、現在は区の所有地となっている。

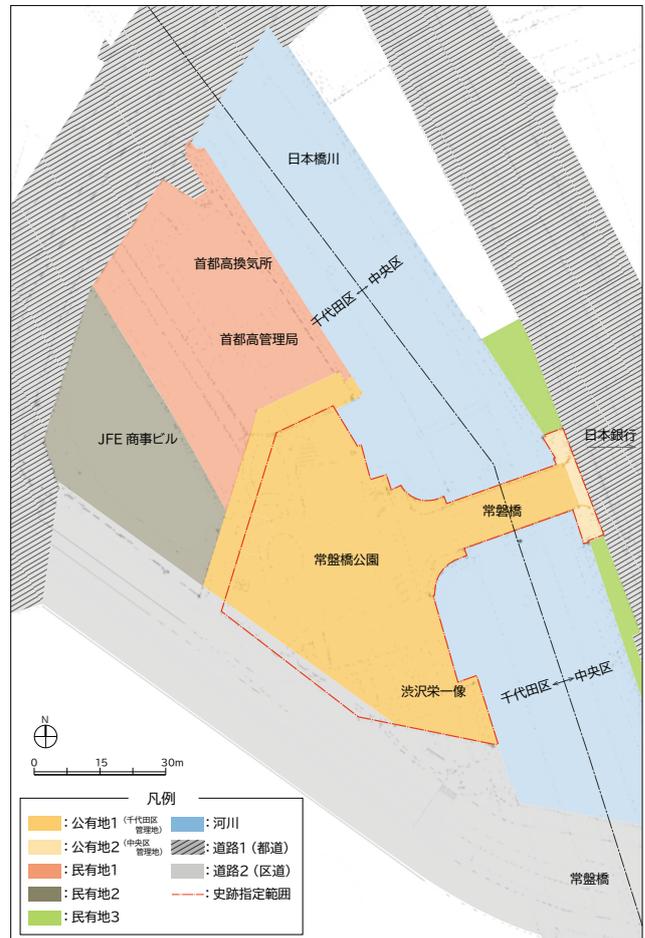
図 3-5 所有者別現況模式図（平成 30 年）

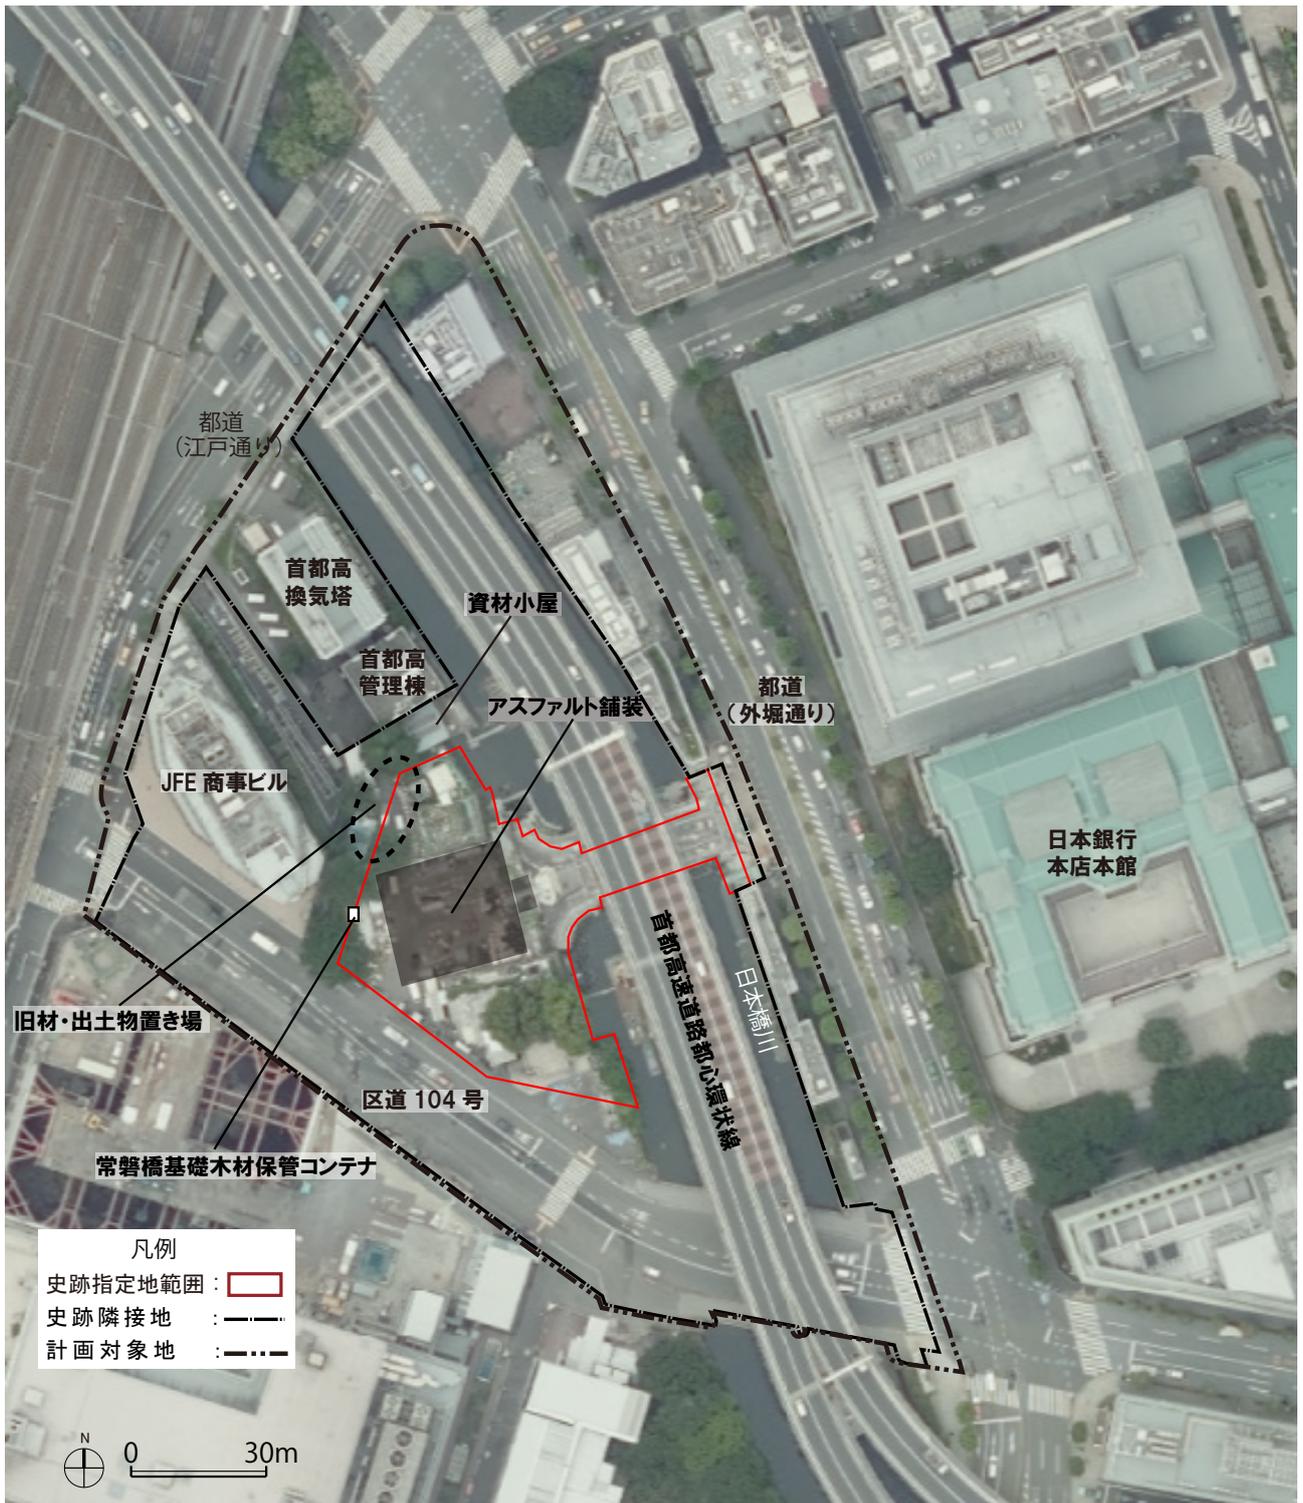
史跡指定地以外の計画対象範囲内の状況は【図 3-6】の通りである。指定地北側隣接地には修理工事の際の残材等が置かれた資材小屋が置かれている。JFEビルは常盤橋プロジェクトの地域貢献事業の一貫である史跡指定地を含めた公園整備に合わせて取り壊し予定である。また、日本橋川の上をはしる首都高速都心環状線は令和17年（2035）に首都高速道路地下化事業が完了し撤去される計画である。

図 3-6 史跡指定地および計画対象地の現況（地理院地図 GSI Maps 下記ページの画像を加工して使用）  
<https://maps.gsi.go.jp/#18/35.686260/139.772218/&base=ort&ls=ort&disp=1&vs=c1glj0h0k0l0u0t0z0r0s0m0f1&d=m>

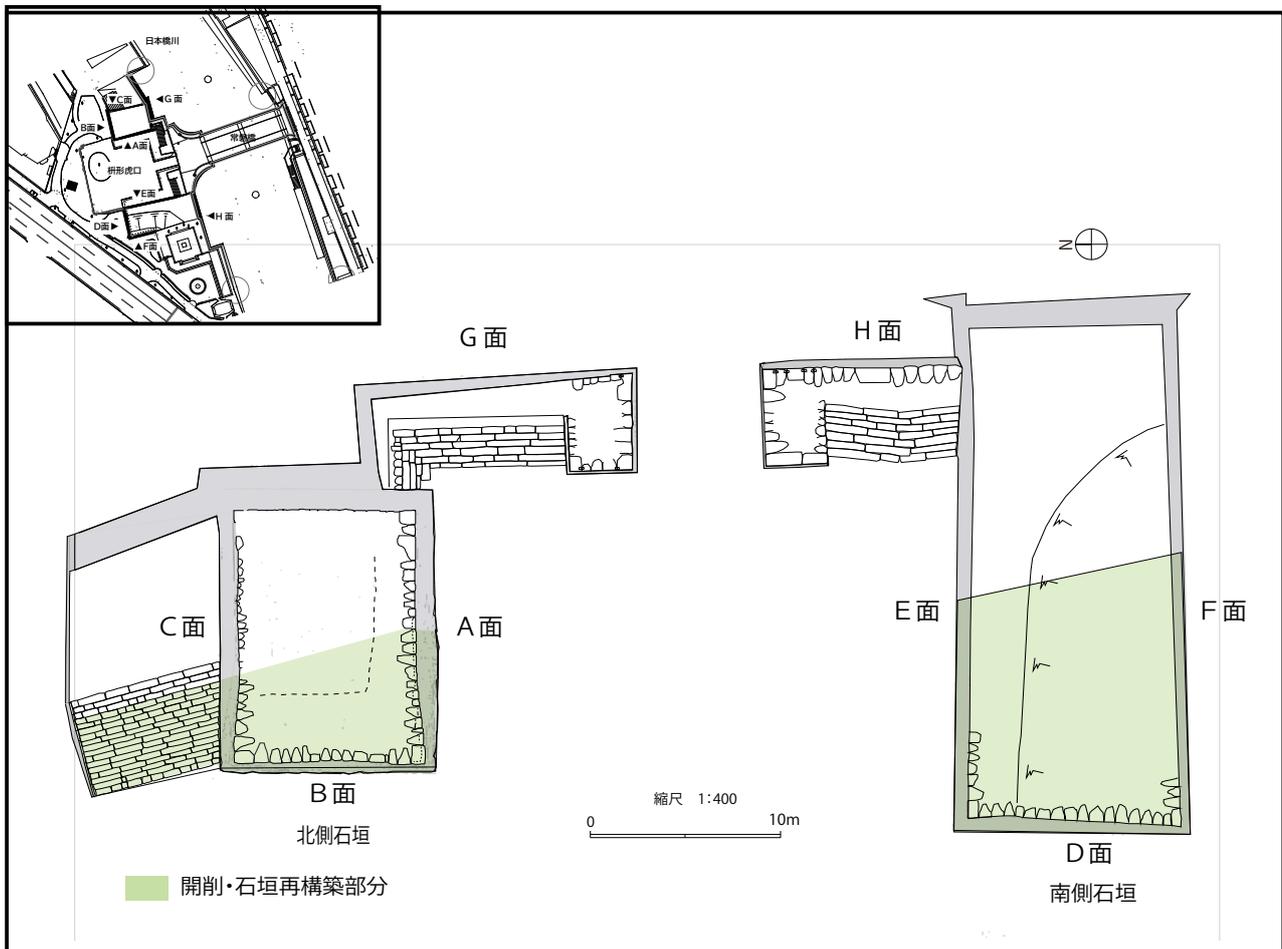
現存する枅形石垣は、昭和44年（1969）の首都高速道路八重洲線の工事に伴う開削により石垣が撤去され再構築された部分と、開削されなかった部分が存在する。枅形石垣の修理工事のための解体調査で、北側石垣は開削されなかった部分についても大半が積み直しされていることが明らかになった。南側石垣 E 面は北側石垣に比べて解体された部分が限られているため、北側石垣に比べて状況が把握されていない。D 面は大正後期に道路敷設のために当初石垣を切り崩した時に土留めとして築かれたものである。F 面は南西隅角部以外は石垣がなく土破法面であったことが、江戸城御外郭御門絵図から確認される。大正時代の道路敷設の際に東側約1/3を除き、法面が切り崩され地上3段の土留めの石積みが設置された。

図 3-7 枅形石垣の開削・再構築範囲

ほぼ全面が後世に積み直されていることが明らかになった。東側（日本橋川側）隅角部は控え・重量共に大きな築石が算木積みになっており、オリジナルの石垣が残されている可能性がある。首都高速道路八重洲線の工事で撤去→再構築された部分は控えの短い築石が多く、背面構造は大部分が山砂に置き換えられていた。また、基礎は築造時の松杭と胴木を撤去し、高速道路のスラブ上に設置したヒューム管の上にコンクリート土台を置いて石垣基礎としている。

B 面は全面が首都高速道路八重洲線の工事で撤去→再構築されているため、オリジナルの石垣は残っていない。築石は平石の大半が江戸時代の石垣石材を間知石状に加工し直した石材（B 類）である。背面や基礎の状況は A 面と同様である。

C 面は西側約 1/3 が首都高速道路八重洲線の工事で撤去→再構築されている。開削されていない部分も控えが小さく、重量の小さな築石が多く見られることから後世に積み直しが行われたと考えられる。

大正後期に道路敷設のために当初石垣を切り崩した時に土留めとして築かれた石垣で、首都高速道路八重洲線の工事で撤去→再構築されている。このため全体的に小振りな築石が用いられている。背面や基礎の状況は北側石垣と同様である。

E 面は西側約半分が首都高速道路八重洲線の工事で撤去→再構築されている。今回の修理工事ではこの西側約 2 m のみが解体され積み直しが行われた。再構築部分の背面の状況や基礎の状況については D 面や北側石垣と同様であると考えられる。

当初は南西隅角部以外は石垣がなく土破の法面であったが、大正後期に道路敷設の際に、全体の 2/3 が切り崩され、地上3段程度の土留めの石積みが詰まっていた。E 面と同じく西半部が首都高速道路八重洲線の工事で撤去→再構築されている。

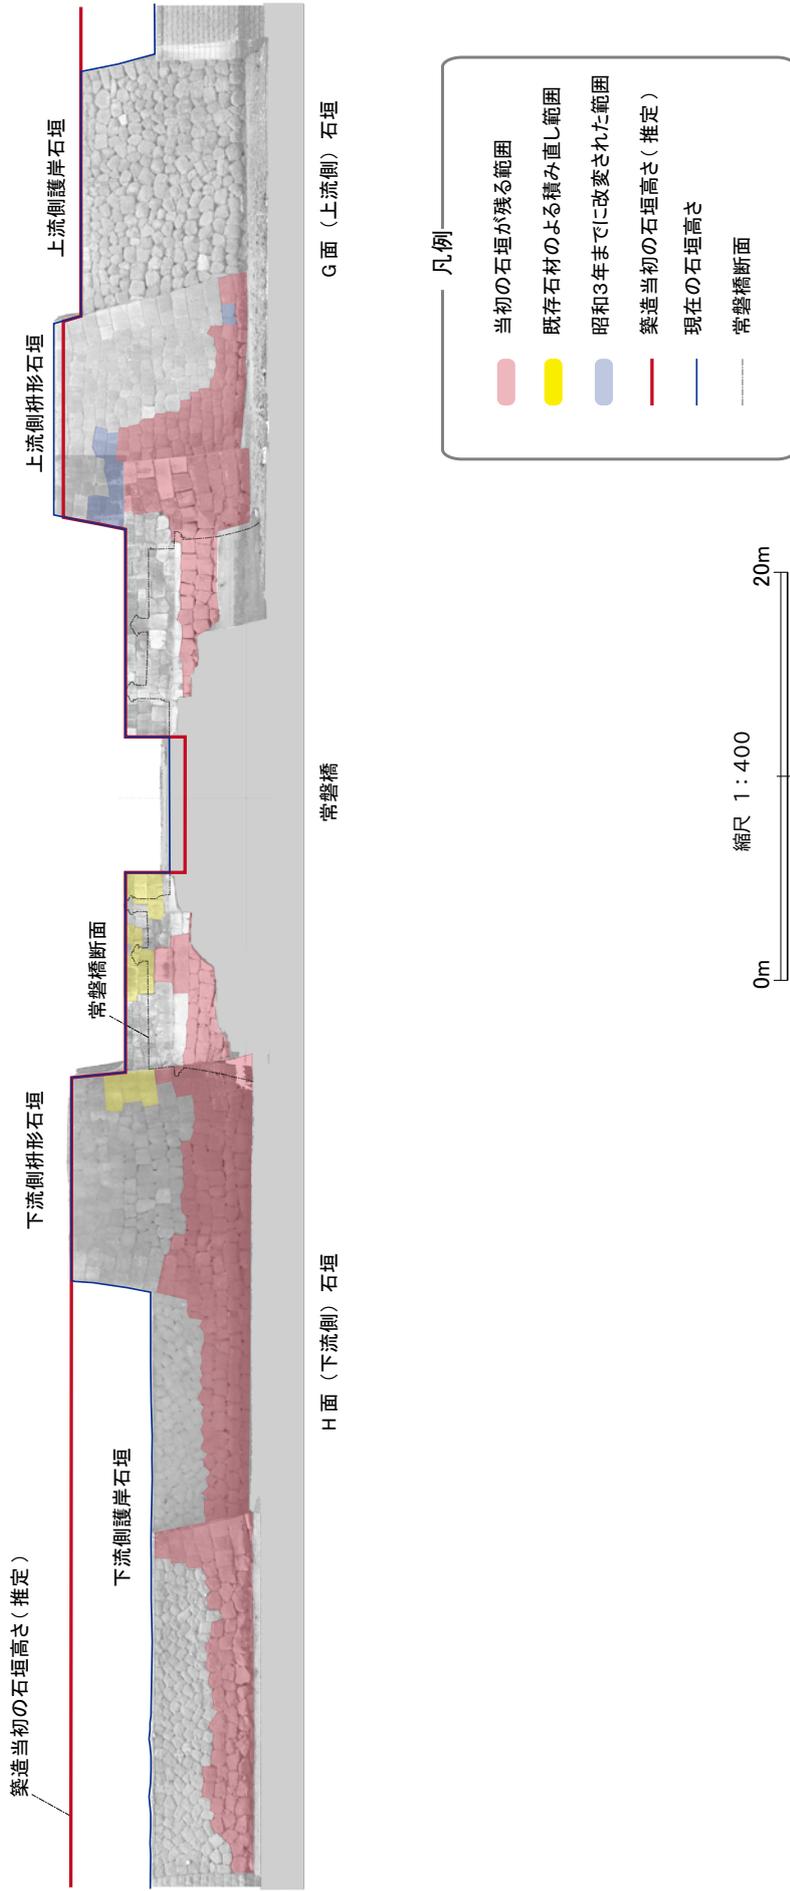
図3-8 常磐橋門周辺の石垣の保存状況

史跡の指定範囲内外に続く石垣で、枡形石垣に続かたちで北側（G面）に約5.5m、南側（H面）に約10mの石垣が残されている【図3-8】。近世以来の石垣は、上流側では枡形石垣の一部、下流側では枡形石垣と護岸石垣の一部に見られ、全体的にみると下部と隅角部が比較的良好に保存されている【図3-8】。近世以来の石垣の積み方である打ち込みハギ・布積みが主体で、枡形石垣の隅角部には切り込みハギを用いた算木積みがみられる。

日本橋側上流側 G 面、下流側 H 面とも東日本大震災による修理工事を実施していないため、解体調査が行われていない。発掘調査も行われていないため、目視による確認のみとなるが、下部では一部江戸時代の石垣と見られるものが存在するが、上部は後世に積み直されていると思われる。

修理された箇所の積み方に複数の種類が見いだされることなどから、近代の修理も複数回行われたと考えられるが、詳しい改修履歴はわかっていない。
