6 文化財・文化資源の分布

江戸城関連史跡の保存状況

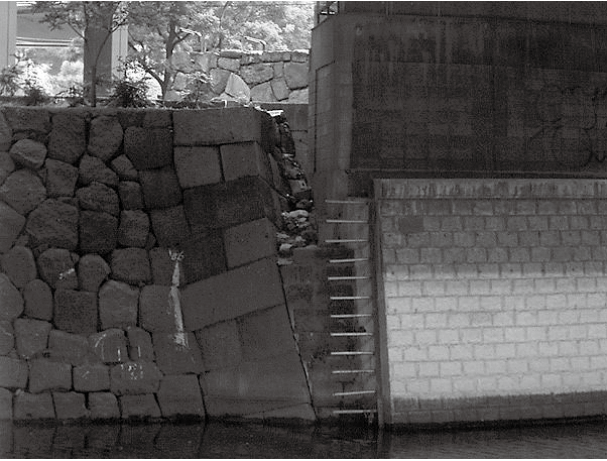
図3-9 雉子橋門南東方向の隅角部石垣

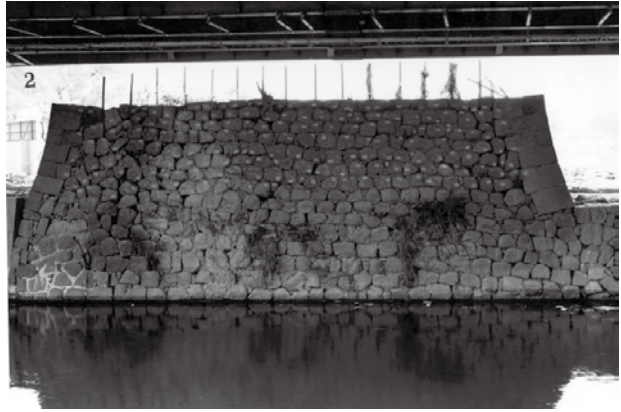
図 3-12 錦橋東方の隅角部石垣

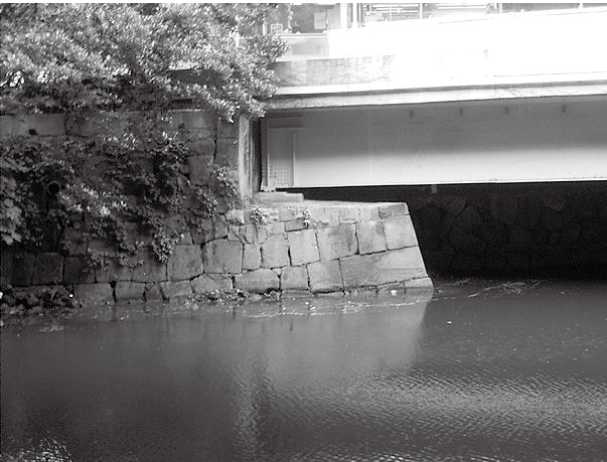
図3-10 一ツ橋門橋台石垣残存部

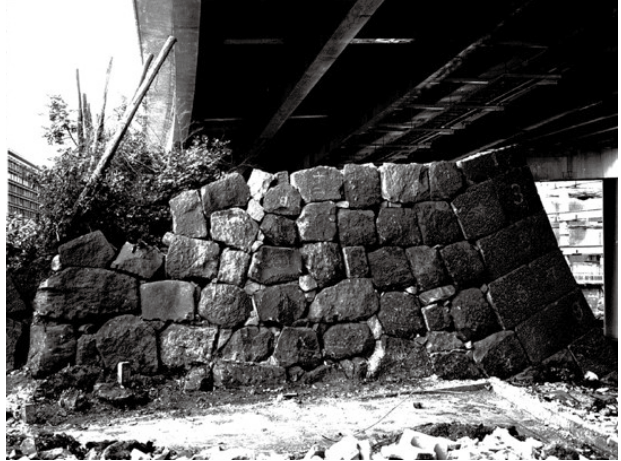
図 3-13 錦橋東方の隅角部石垣、上部側面

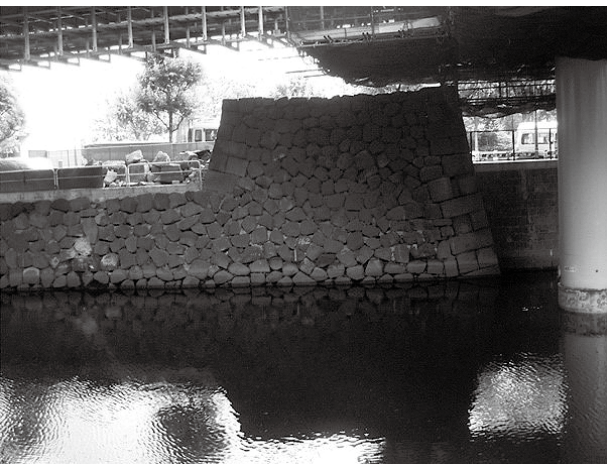
図3-11 一ツ橋東方の隅角部石垣

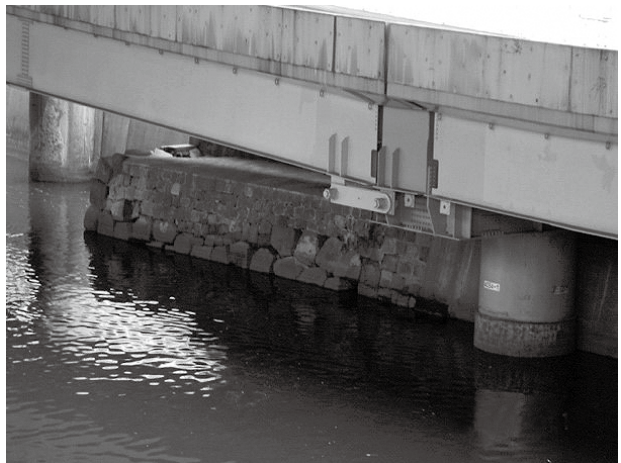
図 3-14 神田橋東方の橋台石垣の一部

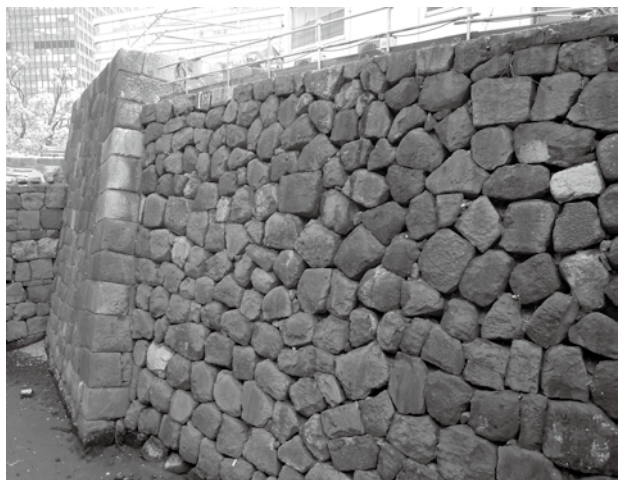
図 3-15 常盤橋門跡周辺の石垣

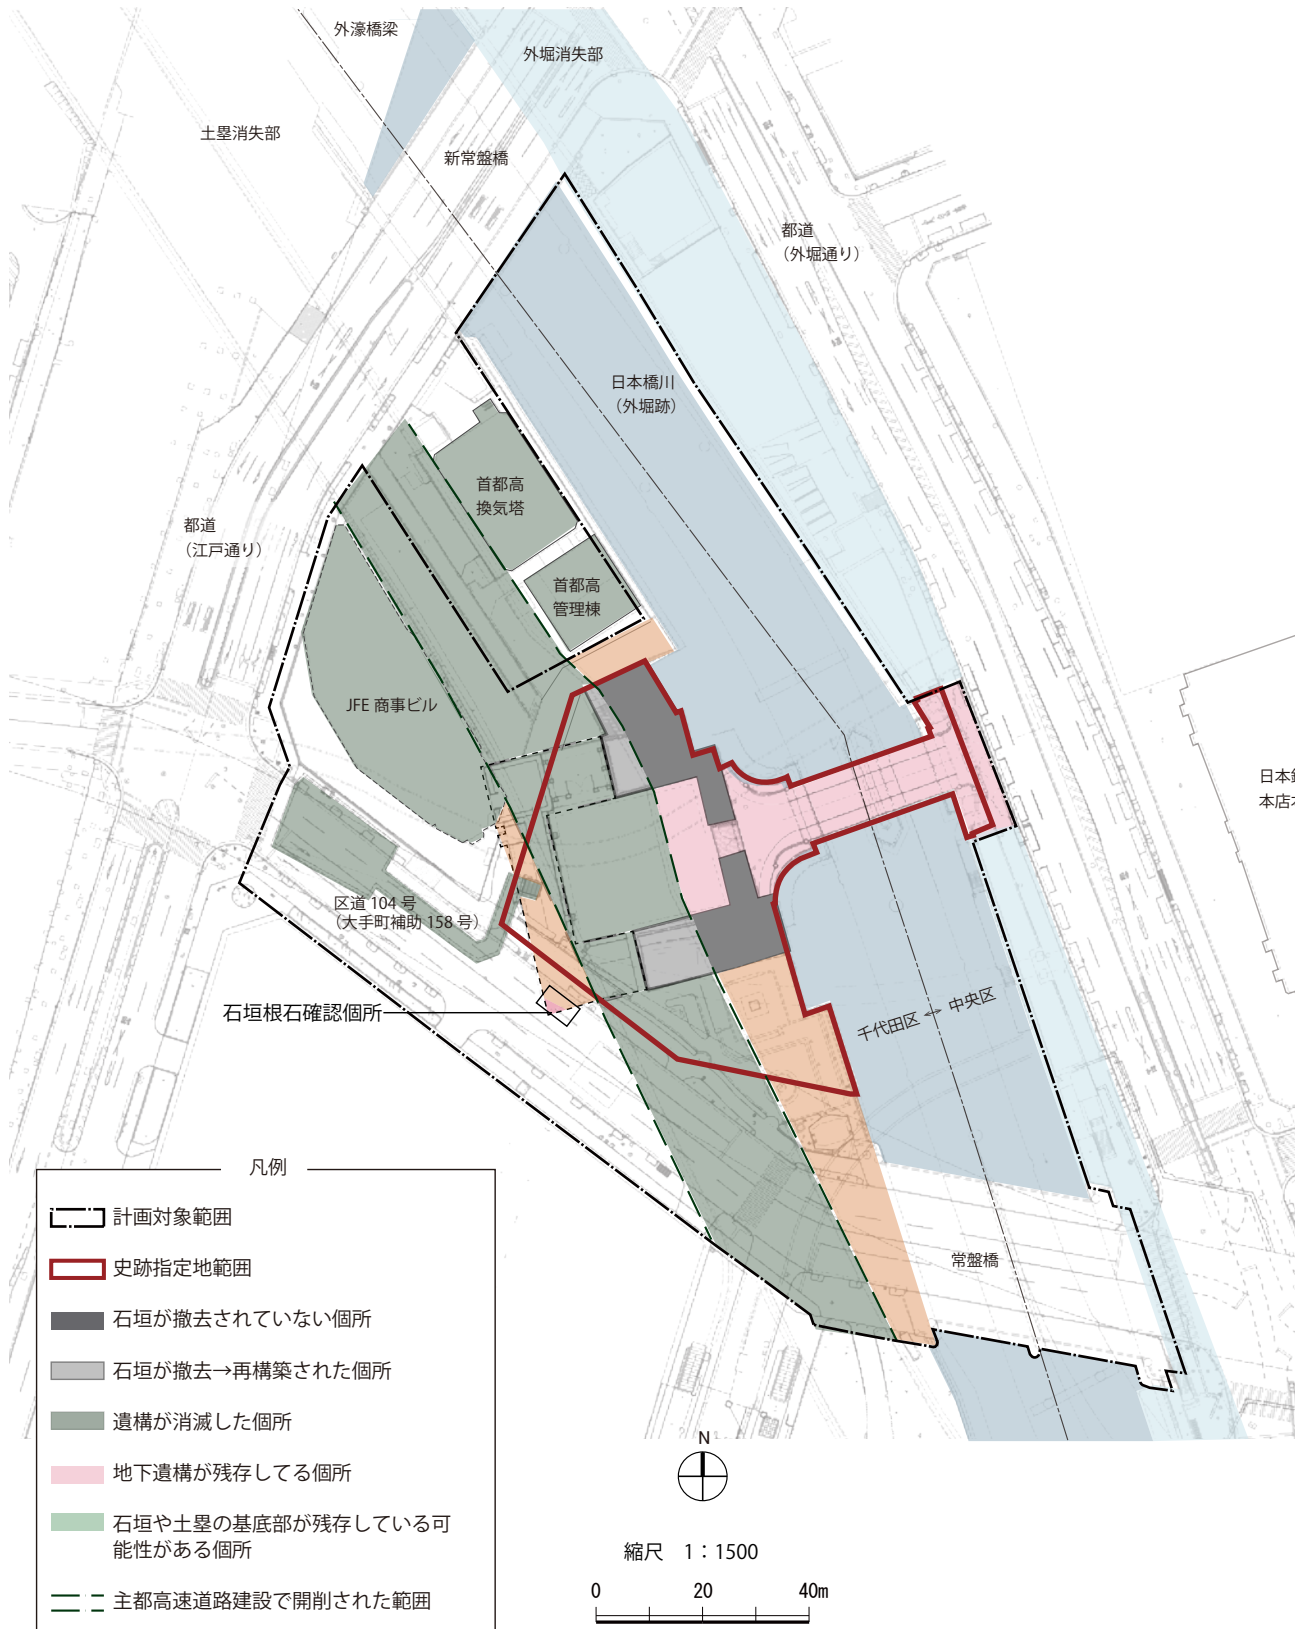
図 3-18 遺構保存状況図

昭和44年（1969）に主都高速道路八重洲線の建設工事により開削された範囲、東京メトロ換気口設置により掘削された部分以外は地下遺構が残されている部分が多い。

首都高速八重洲線建設工事により開削されていないA面東端付近、および冠木門脇雁木下より石垣の根固層が確認されており、開削を受けていない部分の石垣地下遺構は残存していると考えられる。

首都高速八重洲線建設工事により開削されていないE面東側で、石垣の根固めとみられる栗石層が確認されている。また、冠木門脇雁木下より裏込め支持層が確認された。これらのことから、南側石垣東側の遺構の依存状態は比較的良好であると考えられる。

現在は区道104号線となっている枡形石垣南西隅角部から石垣の根石が検出された。石垣根石は調査区域外にも延びており、石垣消失部においても高速道路建設工事等で開削を受けていない個所については、石垣の地下遺構が残存していることが予想できる。

門は冠木門、渡櫓門共に遺構が残存していない。木橋は右岸・左岸に橋台と橋脚の遺構が残存している。史跡指定地外になるが大番所の遺構も残存していない。

枡形の東側、常磐橋との接点周辺からは近世から戦後に至る橋（木橋、石橋）に至る路面の遺構が残されていることが確認された。
