千代田区景観まちづくり重要物件

## 旧常磐橋

指定日 2007（平成 19）年 3 月 28 日

竣工 1877（明治 10）年  
2018（平成 30）年 7 月建替え

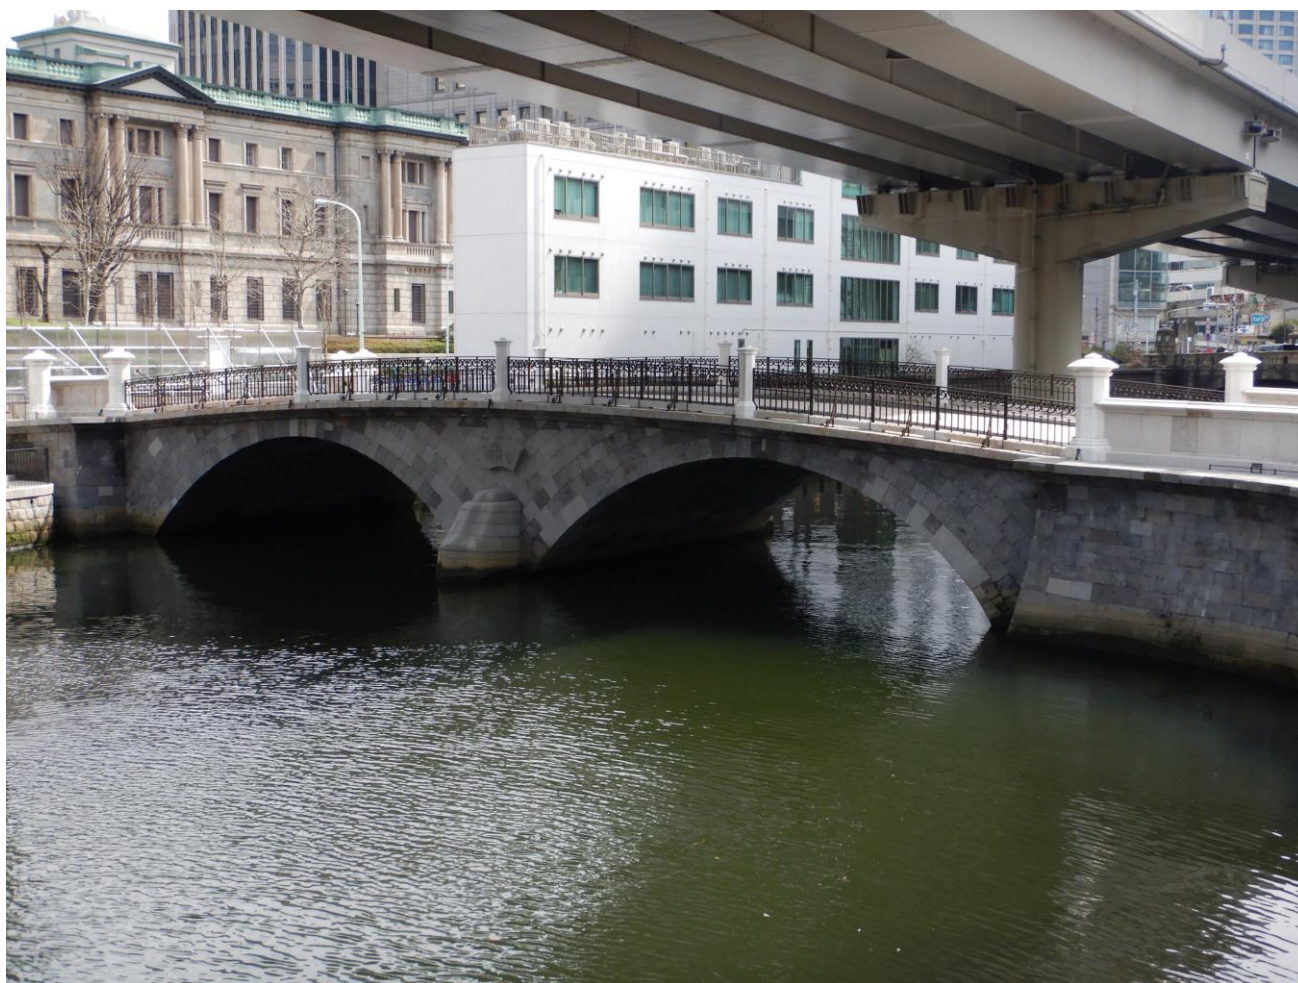
▲常磐橋

東京都内唯一の洋風石造アーチ橋として貴重な建造物で、石貼 2 連アーチの優美な姿が印象的です。

修復時には、建設当時の姿へ復元することが念頭におかれ、取り外す石はあらかじめ番付した上で解体し、積み方などを記録することで復元時に元通りに積みなおす、修理して使える部材は出来るだけ再利用する、新しい石材を使うことになった箇所でも全て廃棄せずにそれより小さい部材に再加工するなどの工夫が徹底されました。一部を除き、橋に使われている石は、江戸城小石川門の石垣の再利用であることが判明しています。

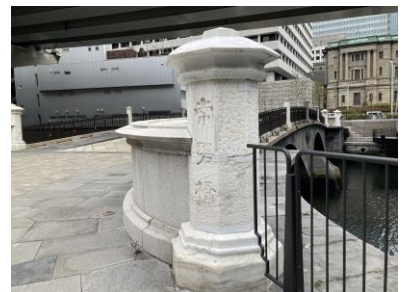
▲常磐橋の親柱

その結果、御門を意識した和風の意匠が用いられている灯籠様の親柱、石積の橋台などの特徴や、路面も石貼で、車道、歩道で異なる貼り方をされた石、凝った意匠の手すりなど、建設当時の旧常磐橋の意匠や構造の特徴が引き継がれています。

橋を渡ると、特徴的な親柱、石貼の路面をよく見ることができます。橋上からの眺望は首都高速道路の高架によりあまり開けていません。
