千代田区景観まちづくり重要物件

常盤橋

指定日 2007(平成 19 年)3 月 28 日

竣工 1926 (昭和元) 年

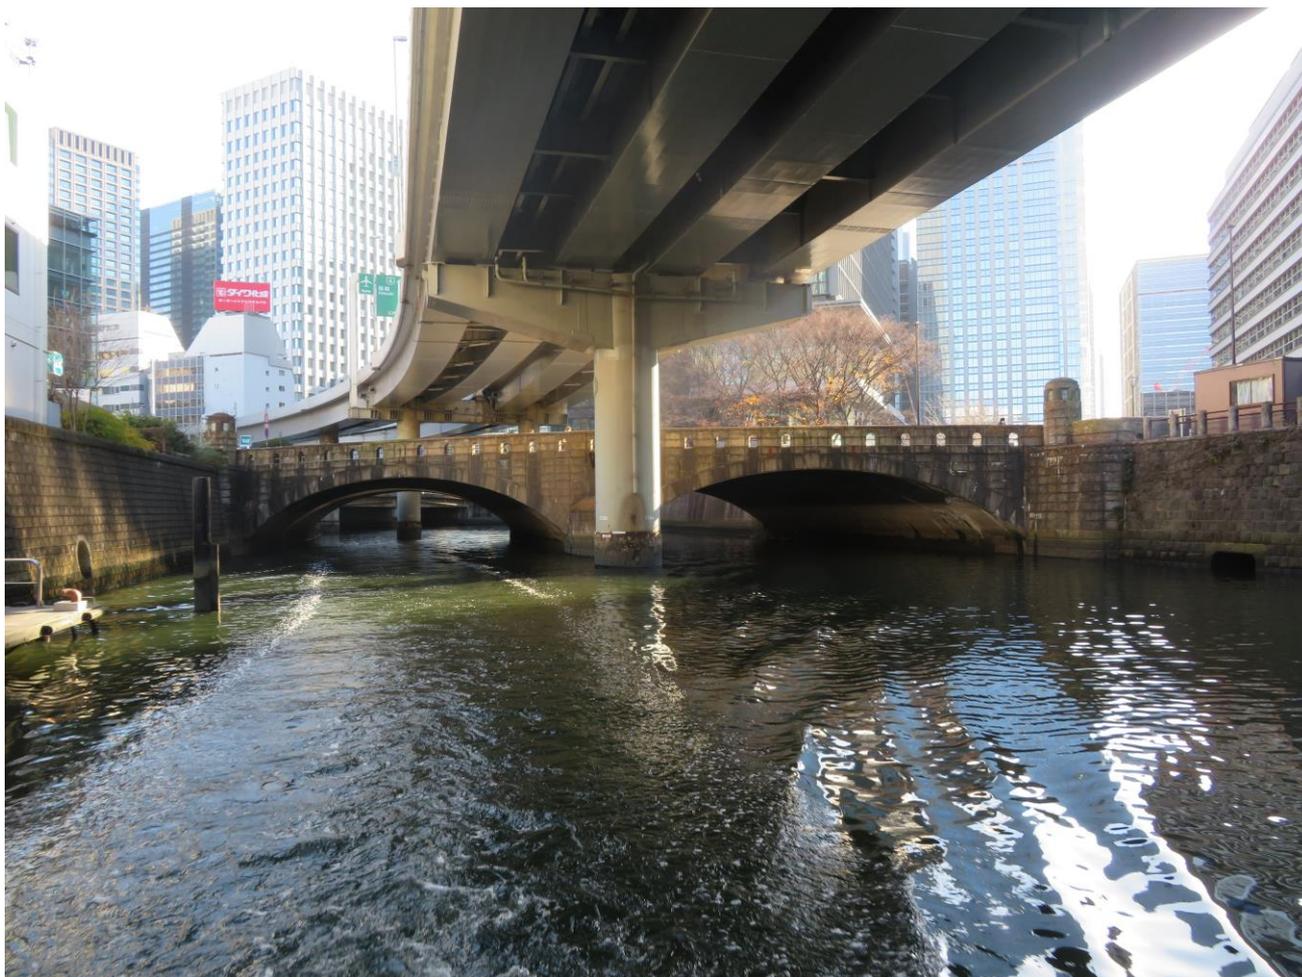
▲常盤橋全景

2連鉄筋コンクリートアーチ橋に石貼りがなされ、重厚なデザインとなっています。

周辺からは橋梁の全景を良く見る事ができます。水面からも2連アーチが印象的に見えますが、高架橋柱が視界を遮っています。

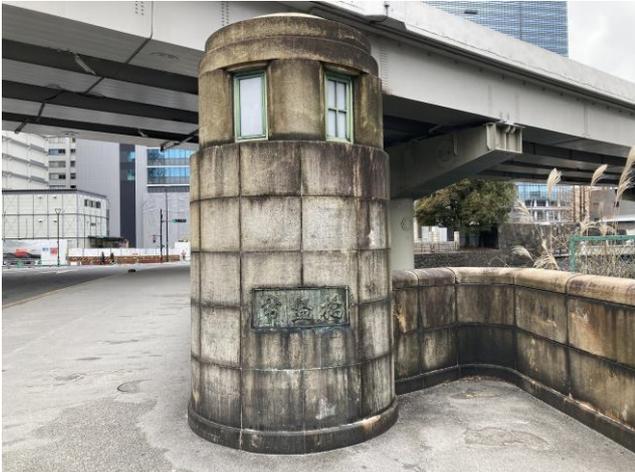
▲常盤橋の親柱

橋灯を組み込んだアールデコ調の親柱、小アーチをくりぬいた高欄等、モダニズムの影響を感じさせるデザインとなっています。

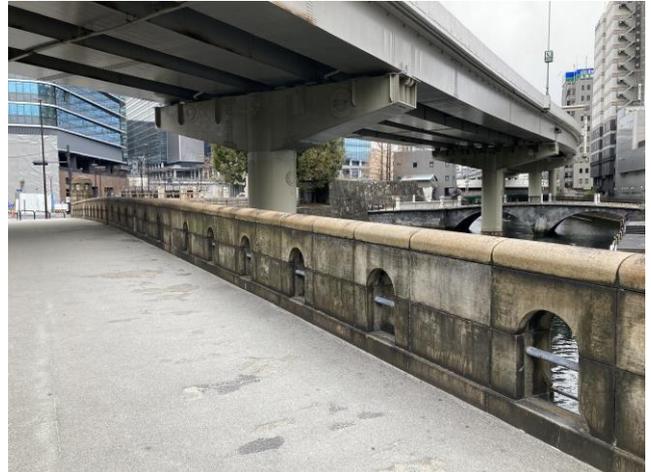
▲小アーチをくりぬいた高欄
