6. ヒートアイランド対策実施箇所の検証

(2) 熱分布画像

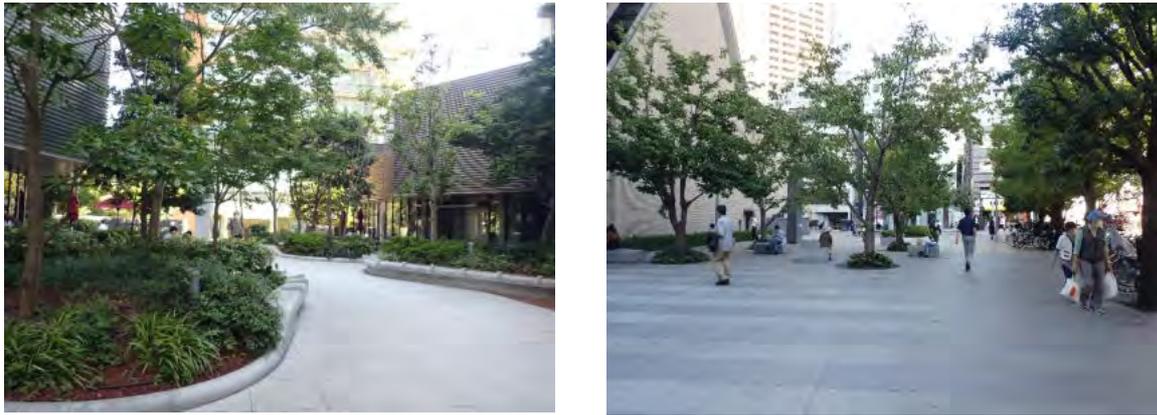
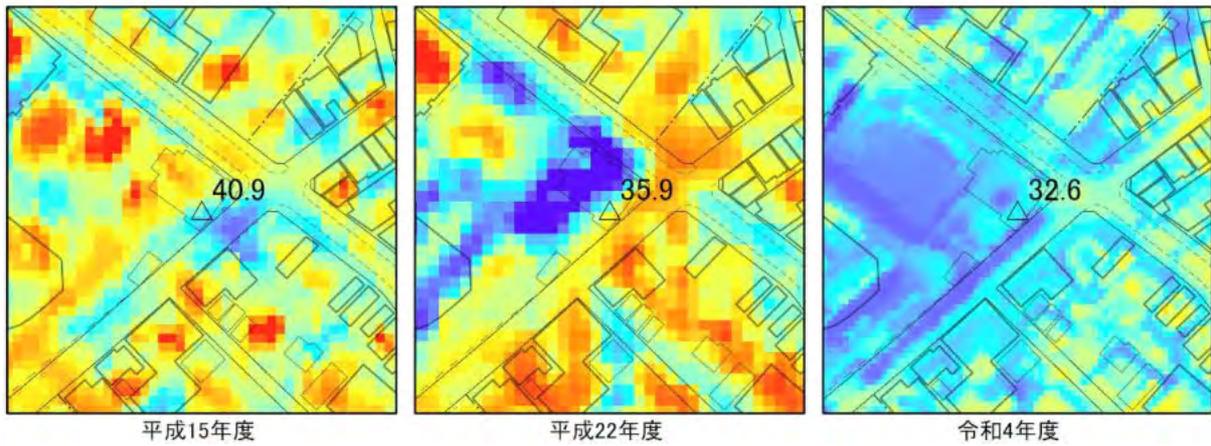
図 6-1(1) ヒートアイランド対策実施箇所検証点の温度比較

緑化(飯田橋サクラテラス : No. 1)

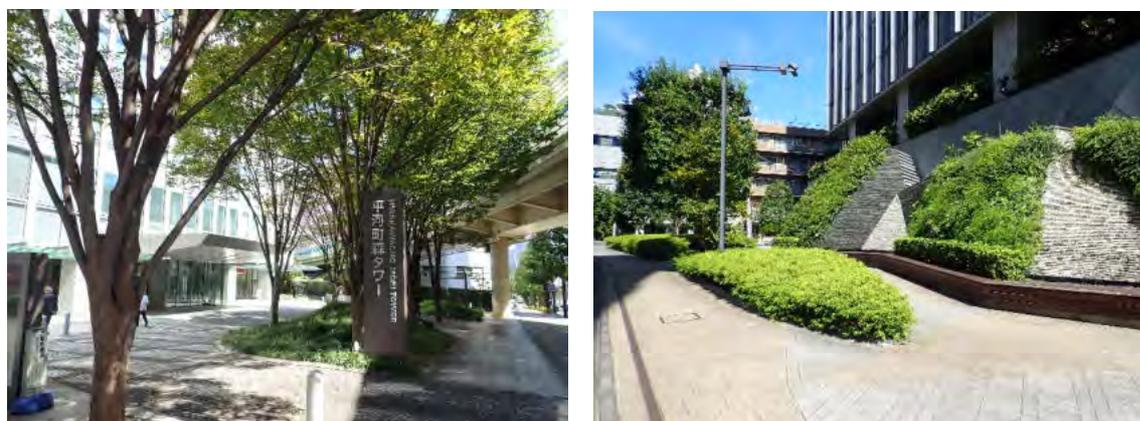
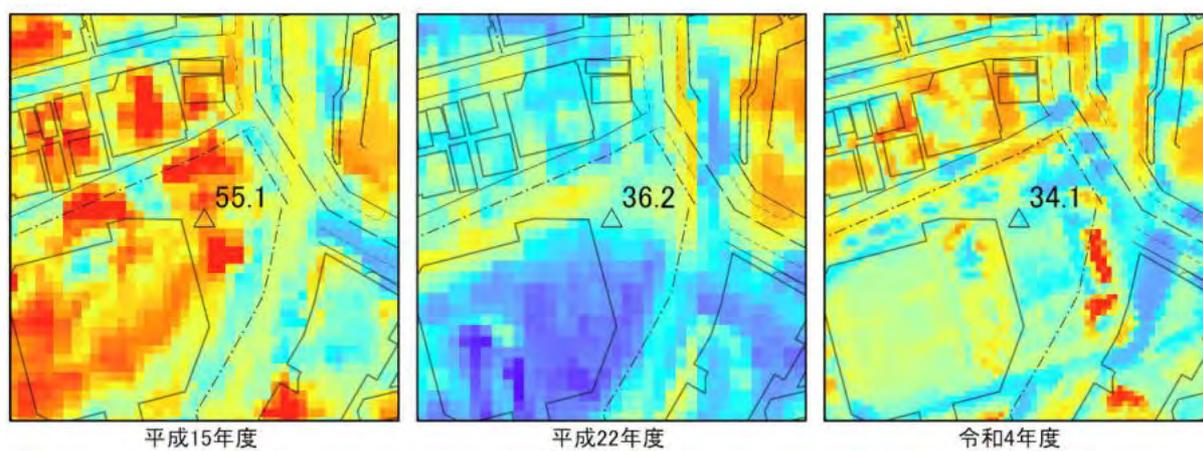
図 6-2(2) ヒートアイランド対策実施箇所検証点の温度比較

緑化(平河町森タワー : No. 2)

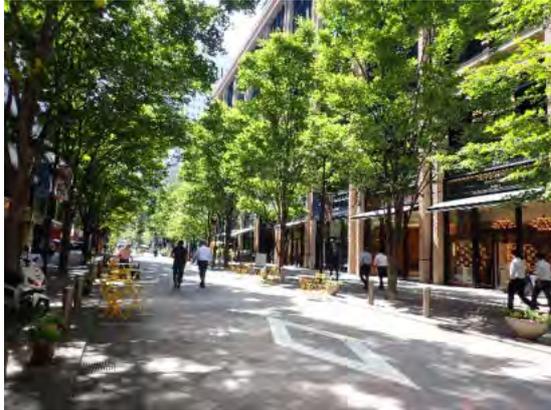
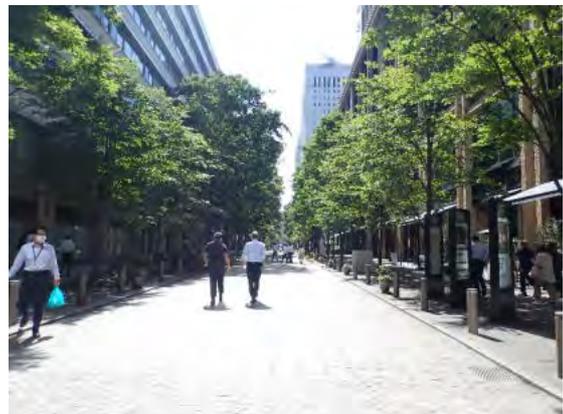
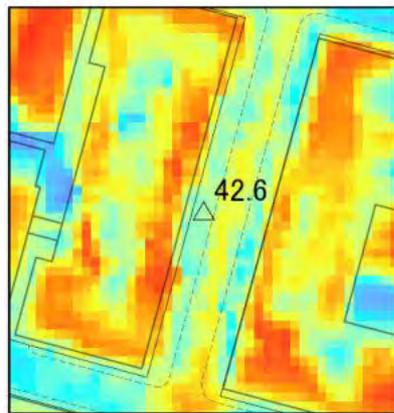
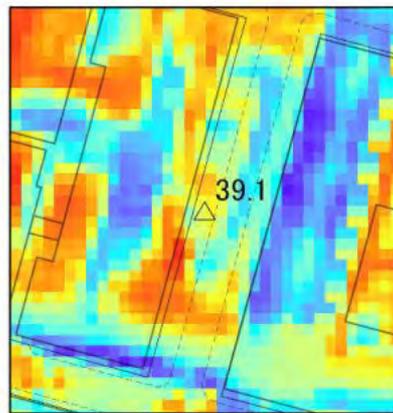
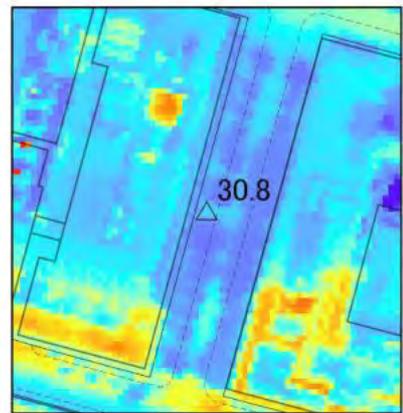
図 6-3(3) ヒートアイランド対策実施箇所検証点の温度比較

緑化(丸の内二重橋ビル : No. 3)

平成15年度

平成22年度

令和4年度

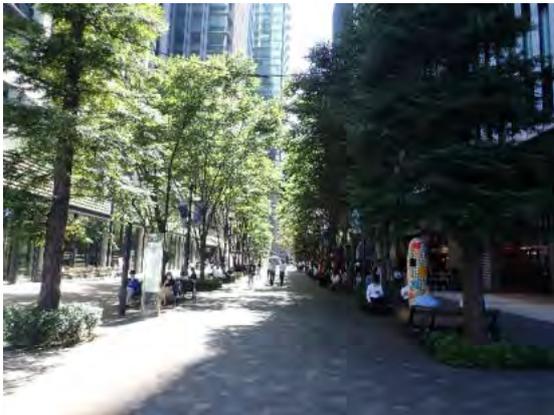
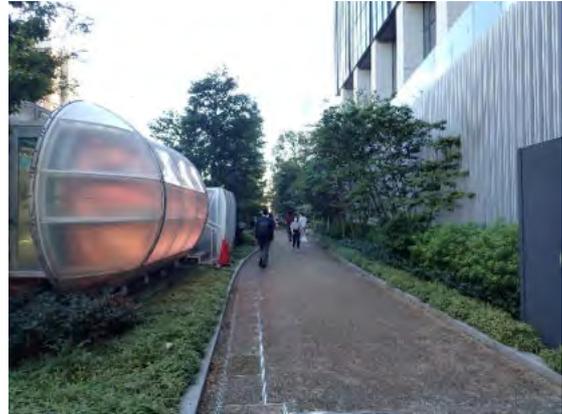
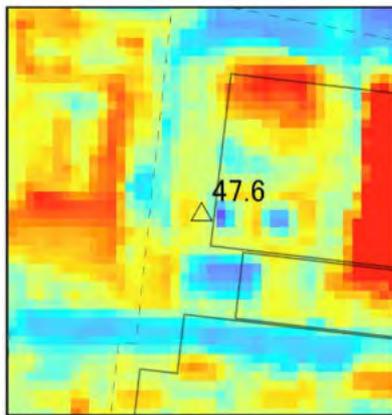
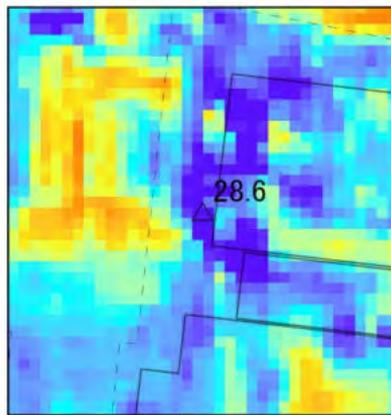
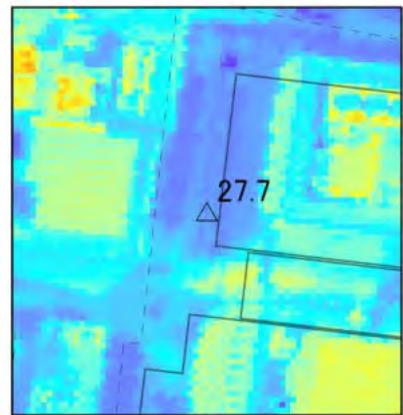
図 6-3(4) ヒートアイランド対策実施箇所検証点の温度比較

緑化(大手町フィナンシャルビル : No. 5)

平成15年度

平成22年度

令和4年度

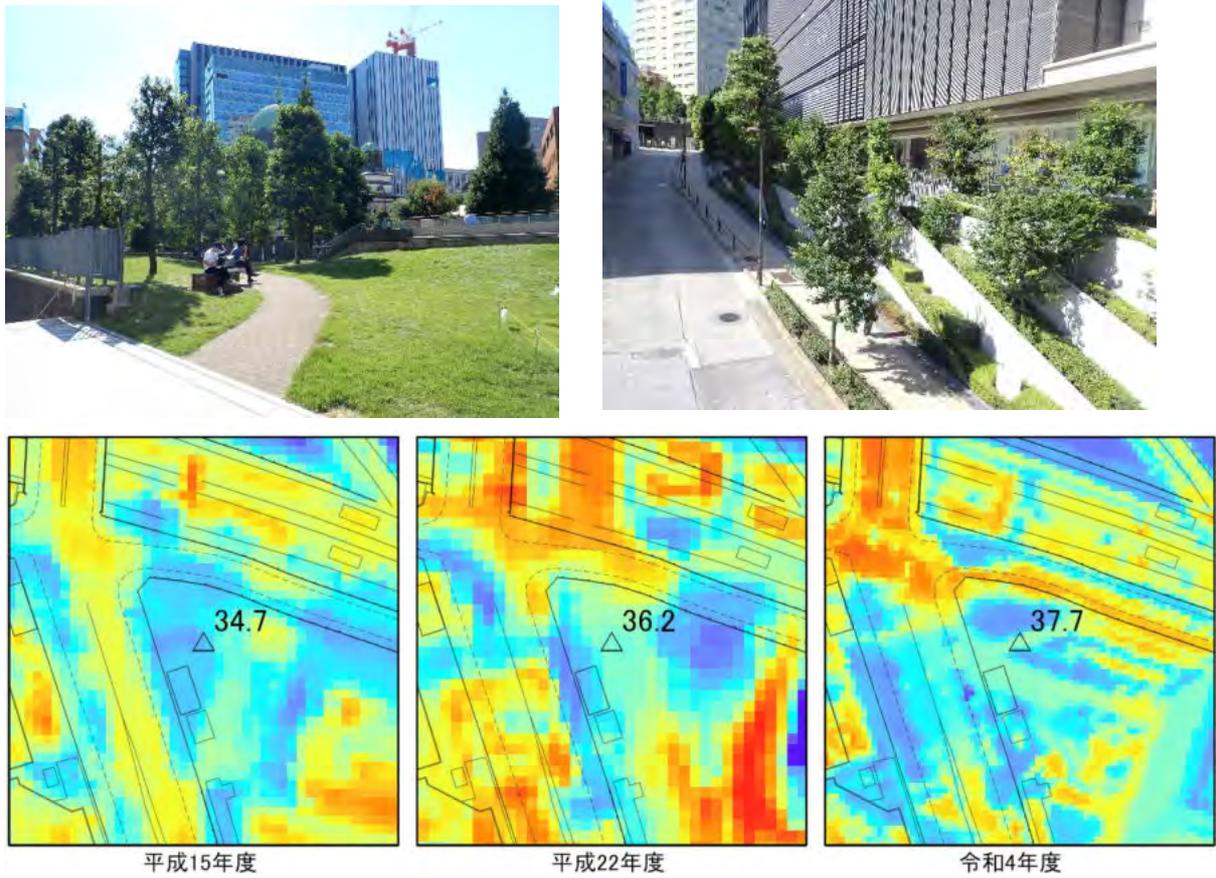
図 6-4 (5) ヒートアイランド対策実施箇所検証点の温度比較

緑化(御茶ノ水ソラシティ : No. 6)

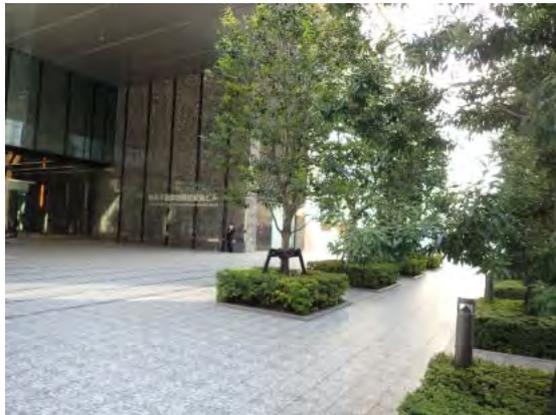
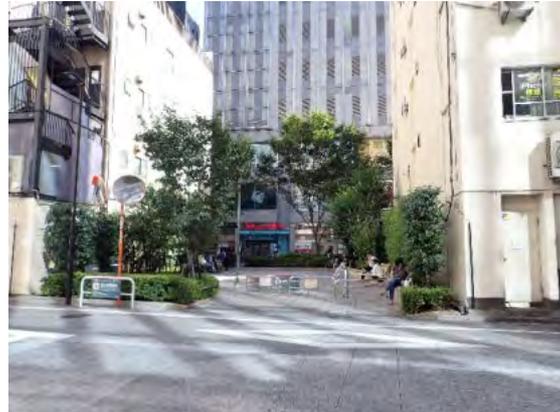
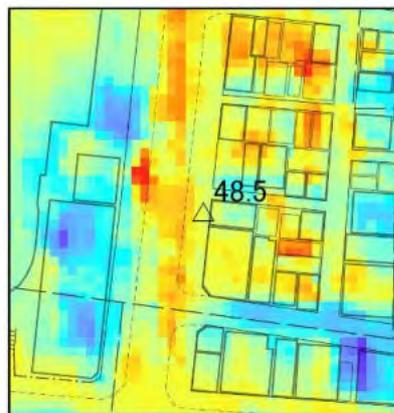
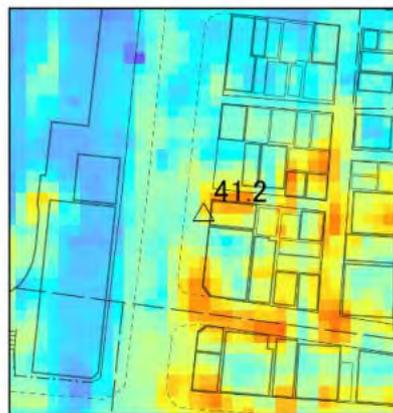
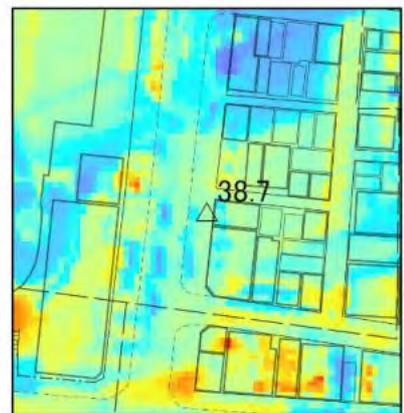
図 6-5(6) ヒートアイランド対策実施箇所検証点の温度比較

緑化(住友不動産秋葉原駅前ビル: No. 7)

平成15年度

平成22年度

令和4年度

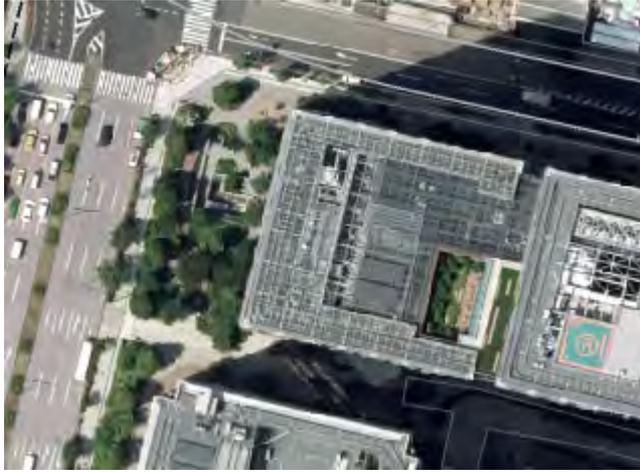
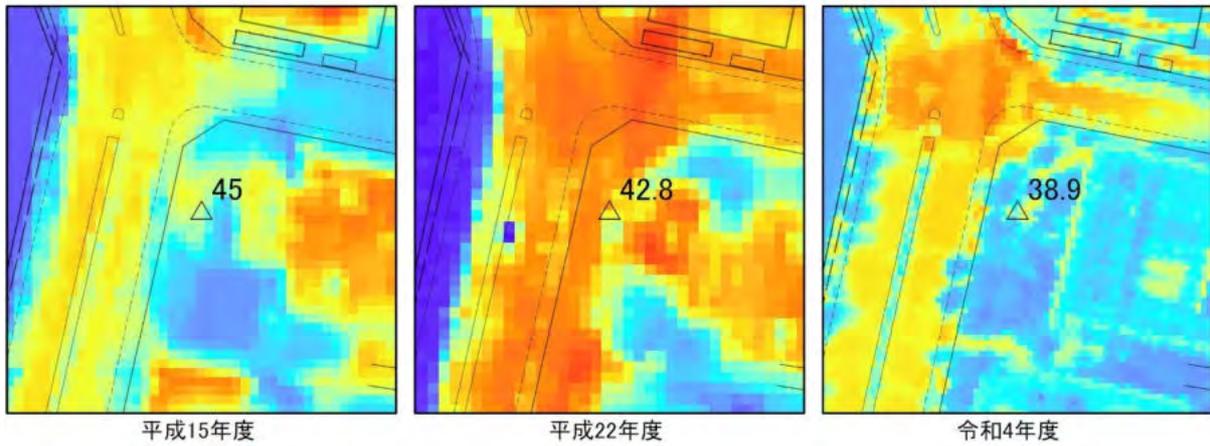
図 6-6(9) ヒートアイランド対策実施箇所検証点の温度比較

緑化(大手町パークビル : No. 8)

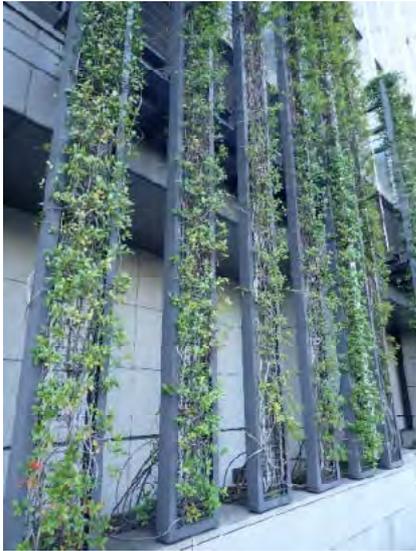
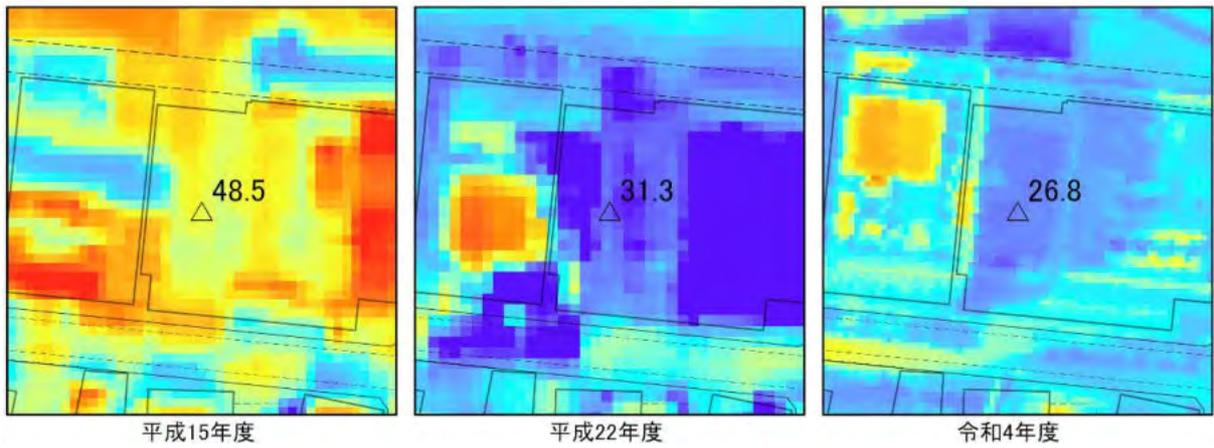
図 6-7(7) ヒートアイランド対策実施箇所検証点の温度比較

屋上緑化(経団連会館 : No. 10)

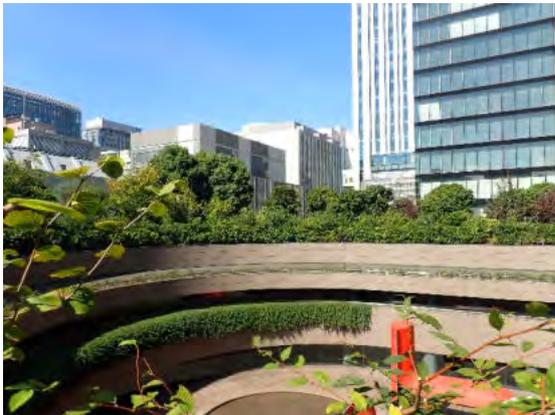
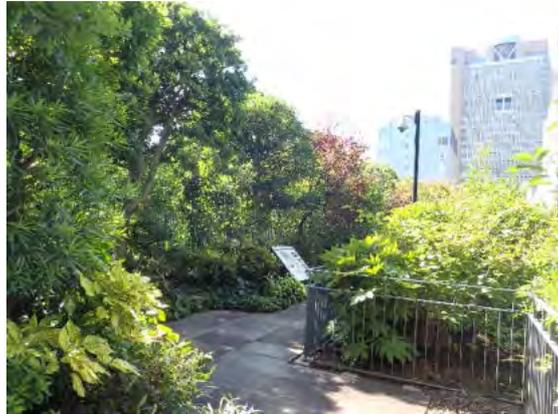
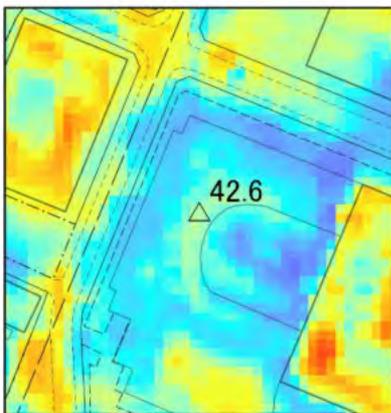
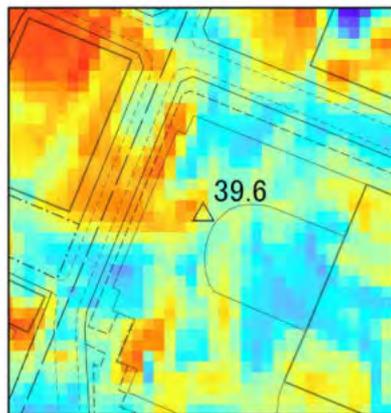
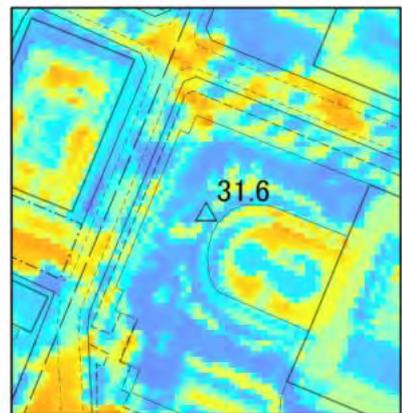
図 6-8(8) ヒートアイランド対策実施箇所検証点の温度比較

屋上緑化(三井住友海上駿河台ビル : No. 11)

平成15年度

平成22年度

令和4年度

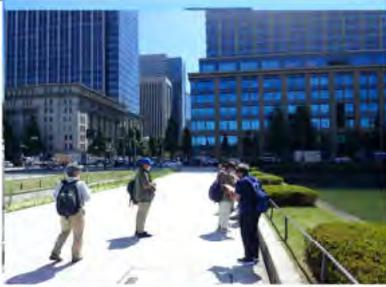
地点	スコア	写真	調査時点の地点概要	評価理由
1-11	2.4

<p>【場所】 日比谷駅B6出入口付近</p> <p>【周辺の状況】</p> <ul style="list-style-type: none"> ・コンクリート舗装 ・芝、低木の植栽がある ・水辺環境（お堀）がある ・陽を遮る構造物等はない ・全体的に日向となっている 	<ul style="list-style-type: none"> ・日影がない ・風が吹いている
1-12	1.8

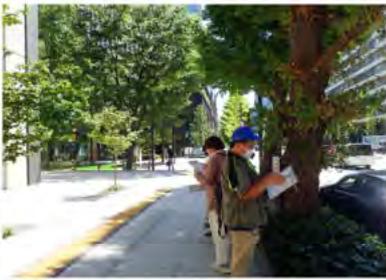
<p>【場所】 馬場先通り</p> <p>【周辺の状況】</p> <ul style="list-style-type: none"> ・コンクリート舗装 ・街路樹があり、木陰ができています ・高層ビルがあり、一部にビル影ができています ・歩道の半部分が日影となっている 	<ul style="list-style-type: none"> ・木陰がある
1-13	1.2

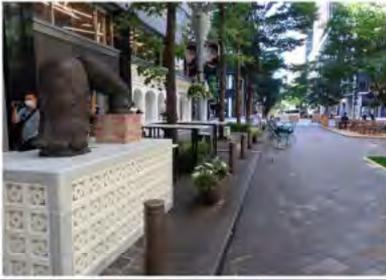
<p>【場所】 丸の内仲通り</p> <p>【周辺の状況】</p> <ul style="list-style-type: none"> ・タイル舗装 ・街路樹がある ・道路の両端にビルがあり、ビル影ができています ・全体的に日影となっている 	<ul style="list-style-type: none"> ・全体的に日影になっている ・涼しい風が吹いている
1-14	1.2

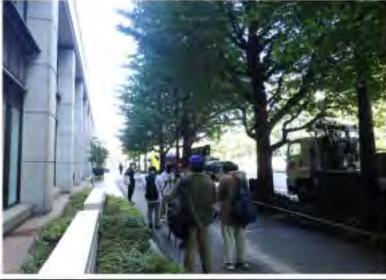
<p>【場所】 中国農業銀行東京支店前</p> <p>【周辺の状況】</p> <ul style="list-style-type: none"> ・アスファルト舗装 ・植栽及び街路樹があり、木陰ができています ・ビル影ができています ・全体的に日影となっている 	<ul style="list-style-type: none"> ・木陰やビル影がある ・全体的に日影になっている
1-15	1.2

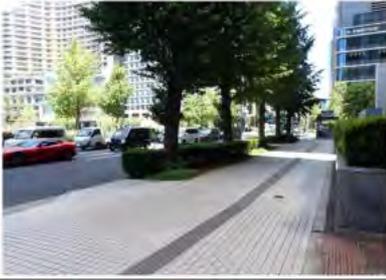
<p>【場所】 日比谷通り</p> <p>【周辺の状況】</p> <ul style="list-style-type: none"> ・コンクリート舗装 ・街路樹があり、一部に木陰ができています ・ビル影ができています ・全体的に日影となっている 	<ul style="list-style-type: none"> ・木陰やビル影がある ・全体的に日影になっている ・風が吹いている

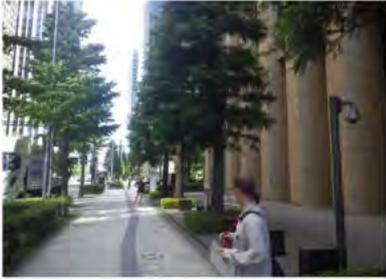
1-16	1.2

<p>【場所】 大手町駅D5出入口付近</p> <p>【周辺の状況】</p> <ul style="list-style-type: none"> ・コンクリート舗装 ・街路樹があり、一部に木陰ができています ・ビル影ができています ・全体的に日影となっている 	<ul style="list-style-type: none"> ・木陰やビル影がある ・全体的に日影になっている ・風が吹いている

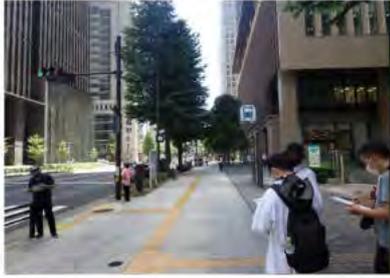
地点	スコア	写真	調査時点の地点概要	評価理由
1-17	1.7

<p>【場所】 大手町駅B1出入口付近</p> <p>【周辺の状況】</p> <ul style="list-style-type: none"> ・コンクリート舗装 ・街路樹があり、一部に木陰ができています ・ビル影ができています ・全体的に日影となっている 	<ul style="list-style-type: none"> ・日影がある ・微量の風が吹いている
1-18	1.4

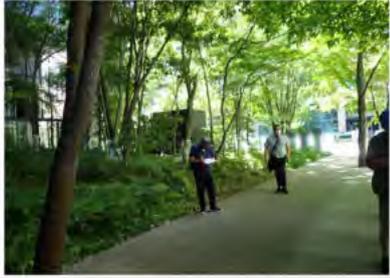
<p>【場所】 大手町の森</p> <p>【周辺の状況】</p> <ul style="list-style-type: none"> ・コンクリート舗装 ・植栽があり、木陰ができています ・ビル影ができています ・全体的に日影となっている 	<ul style="list-style-type: none"> ・木陰がある

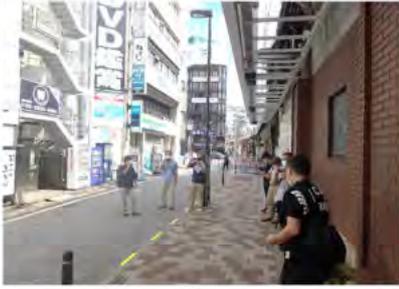
地点	スコア	写真	地点概要	評価理由
2-0	1.2

<p>【場所】 神田駅北口付近</p> <p>【周辺の状況】</p> <ul style="list-style-type: none"> ・コンクリート舗装 ・駅舎によって影ができています ・全体的に日影となっている 	<ul style="list-style-type: none"> ・日影がある ・風が吹いている
2-1	1.6

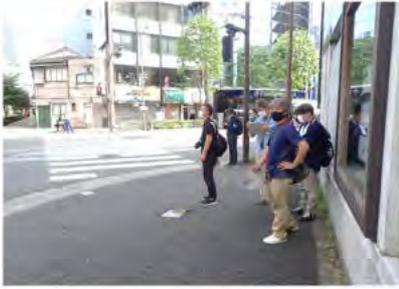
<p>【場所】 神田警察通り、多町大通り交差点</p> <p>【周辺の状況】</p> <ul style="list-style-type: none"> ・アスファルト舗装 ・一部に植栽がある ・ビル影ができています ・全体的に日影となっている 	<ul style="list-style-type: none"> ・日影がある
2-2	1.6

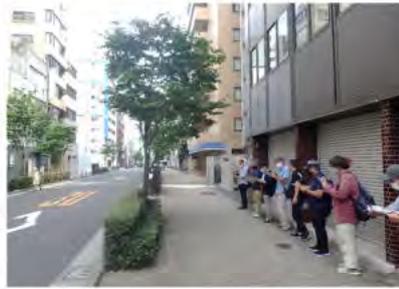
<p>【場所】 多町大通り</p> <p>【周辺の状況】</p> <ul style="list-style-type: none"> ・コンクリート舗装 ・一部に街路樹等の植栽がある ・ビル影ができています ・全体的に日影となっている 	<ul style="list-style-type: none"> ・日影がある ・微量の風が吹いている
2-3	1.6

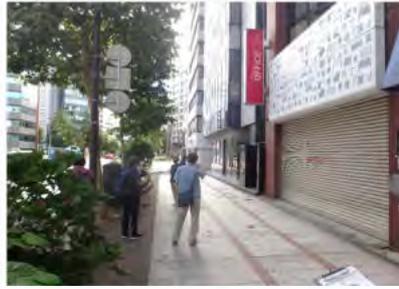
<p>【場所】 靖国通り</p> <p>【周辺の状況】</p> <ul style="list-style-type: none"> ・コンクリート舗装 ・街路樹等の植栽があり、一部が日影となっている ・ビル影ができています ・全体的に日影となっている 	<ul style="list-style-type: none"> ・日影がある
2-4	2.3

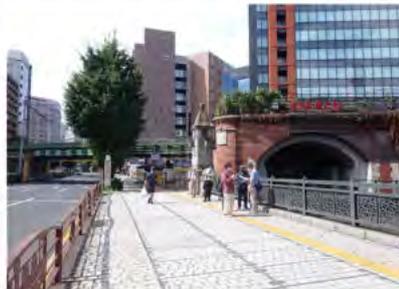
<p>【場所】 万世橋</p> <p>【周辺の状況】</p> <ul style="list-style-type: none"> ・コンクリート舗装 ・神田川が流れている ・周辺にビルや街路樹がある ・全体的に日向となっている 	<ul style="list-style-type: none"> ・日影がない ・水辺がある ・風が吹いている

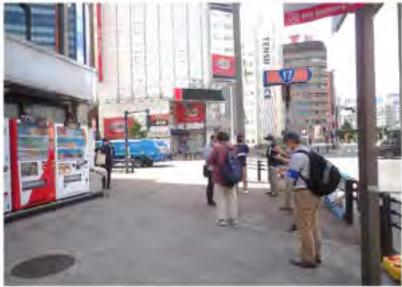
地点	スコア	写真	地点概要	評価理由
2-5	1.7

<p>【場所】 万世橋交差点</p> <p>【周辺の状況】</p> <ul style="list-style-type: none"> ・コンクリート舗装 ・街路樹はない ・ビル影ができています ・全体的に日影となっている 	・日影がある
2-6	2.8

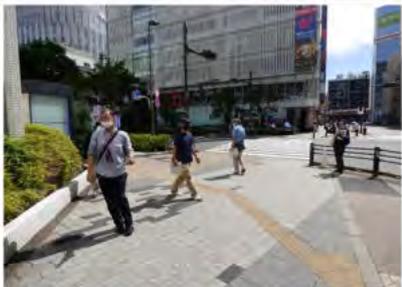
<p>【場所】 秋葉原駅前南通り</p> <p>【周辺の状況】</p> <ul style="list-style-type: none"> ・コンクリート舗装 ・一部植栽がある ・一部にビル影ができています ・全体的に日向となっている 	・日影がない
2-7	2.2

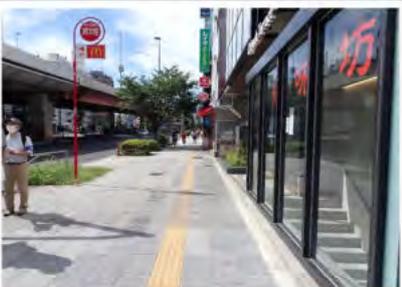
<p>【場所】 昭和通り</p> <p>【周辺の状況】</p> <ul style="list-style-type: none"> ・コンクリート舗装 ・一部に植栽がある ・全体的に日向となっている 	<ul style="list-style-type: none"> ・日影がない ・風が吹いている
2-8	2.4

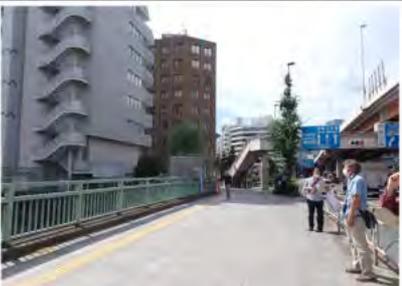
<p>【場所】 和泉橋</p> <p>【周辺の状況】</p> <ul style="list-style-type: none"> ・コンクリート舗装 ・神田川が流れている ・一部にビル影ができています ・全体的に日向となっている 	<ul style="list-style-type: none"> ・日影がない ・水辺がある ・風が吹いている
2-9	2.8

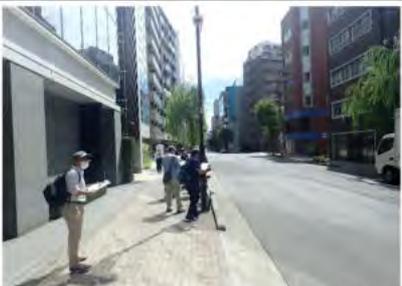
<p>【場所】 柳原通り</p> <p>【周辺の状況】</p> <ul style="list-style-type: none"> ・コンクリート舗装 ・一部に植栽がある ・全体的に日向となっている 	・日影がない

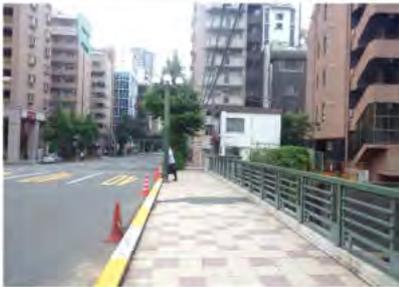
地点	スコア	写真	地点概要	評価理由
2-10	2.3

<p>【場所】 美倉橋</p> <p>【周辺の状況】</p> <ul style="list-style-type: none"> ・コンクリート舗装 ・神田川が流れている ・全体的に日向となっている 	<ul style="list-style-type: none"> ・日影がない ・水辺がある ・風が吹いている
2-11	1.4

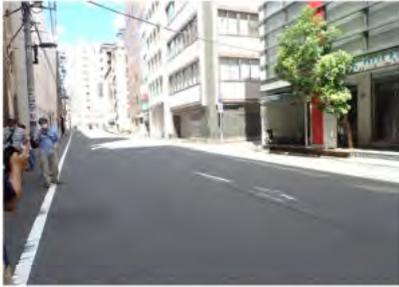
<p>【場所】 東神田3丁目1-9地先</p> <p>【周辺の状況】</p> <ul style="list-style-type: none"> ・アスファルト舗装 ・ビル影ができています ・全体的に日影となっている 	
2-12	1.1

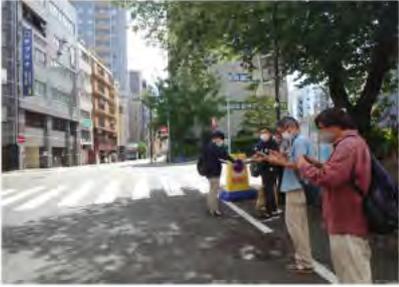
<p>【場所】 千代田区立左衛門橋北児童遊園前</p> <p>【周辺の状況】</p> <ul style="list-style-type: none"> ・アスファルト舗装 ・公園の樹木によって木陰ができています ・周辺に神田川が流れている ・道路の半分が日影となっている 	<ul style="list-style-type: none"> ・日影がある ・風が吹いている
2-13	2.1

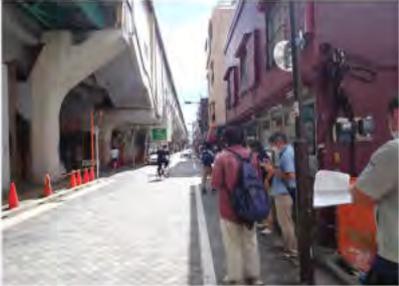
<p>【場所】 浅草橋駅南口付近</p> <p>【周辺の状況】</p> <ul style="list-style-type: none"> ・コンクリート舗装 ・植栽はない ・ビル及び高架線によって一部に影ができています ・全体的に日向となっている 	<ul style="list-style-type: none"> ・日影がある ・熱気がある

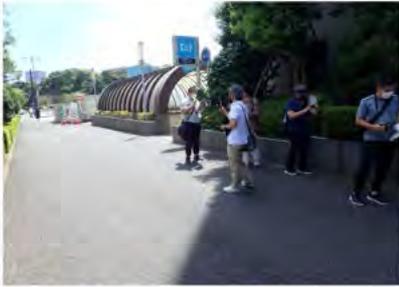
地点	スコア	写真	地点概要	評価理由
3-0	1.3

<p>【場所】 竹橋駅3b出入口付近</p> <p>【周辺の状況】</p> <ul style="list-style-type: none"> ・アスファルト舗装 ・植栽によって、木陰ができている ・ビル影ができている ・全体的に日影となっている 	<ul style="list-style-type: none"> ・日影がある ・強い風が吹いている
3-1	1.1

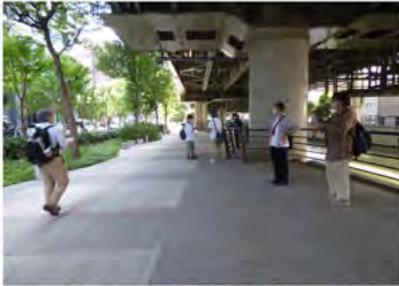
<p>【場所】 丸紅東京本社ビル前</p> <p>【周辺の状況】</p> <ul style="list-style-type: none"> ・コンクリート舗装 ・街路樹等の植栽がある ・高架線によって影ができている ・日本橋川が流れている ・全体的に日影となっている 	<ul style="list-style-type: none"> ・日影がある ・強い風が吹いている ・水辺がある
3-2	2

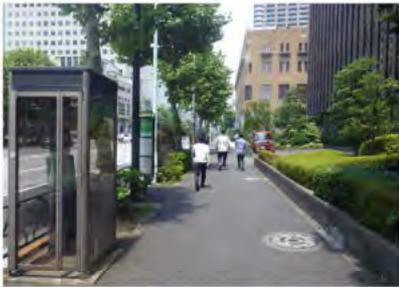
<p>【場所】 白山通り</p> <p>【周辺の状況】</p> <ul style="list-style-type: none"> ・アスファルト舗装 ・街路樹等植栽があり、一部に木陰ができている ・全体的に日向となっている 	<ul style="list-style-type: none"> ・木陰がある
3-3	1.6

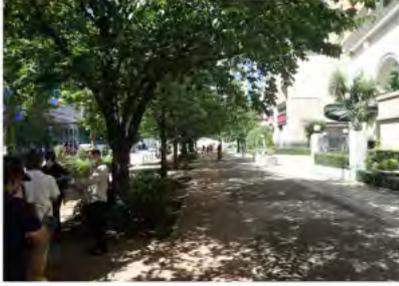
<p>【場所】 共立女子大学前交差点</p> <p>【周辺の状況】</p> <ul style="list-style-type: none"> ・コンクリートブロック舗装 ・街路樹があり、木陰ができている ・全体的に日影となっている 	<ul style="list-style-type: none"> ・日影がある ・風が吹いている
3-4	1.9

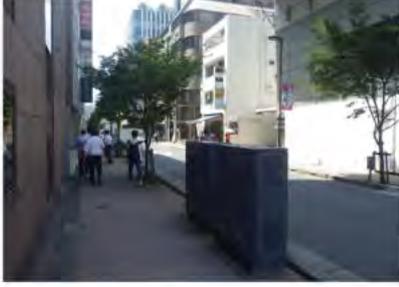
<p>【場所】 さくら通り</p> <p>【周辺の状況】</p> <ul style="list-style-type: none"> ・コンクリートブロック舗装 ・街路樹があり、一部に木陰ができている ・ビル影ができている ・全体的に日影となっている 	<ul style="list-style-type: none"> ・日影がある ・微量の風が吹いている

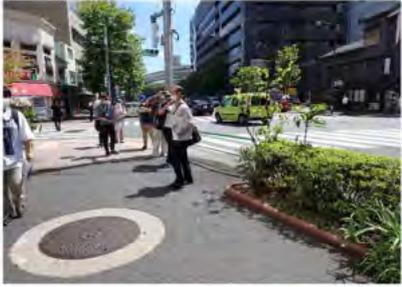
地点	スコア	写真	地点概要	評価理由
3-5	2.9

<p>【場所】 雫子橋通り</p> <p>【周辺の状況】</p> <ul style="list-style-type: none"> ・アスファルト舗装 ・植栽があり、一部に木陰ができています ・全体的に日向となっている 	<ul style="list-style-type: none"> ・日影がない ・アスファルトの照り返し
3-6	1.3

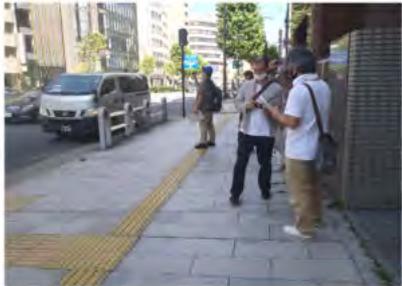
<p>【場所】 靖国通り</p> <p>【周辺の状況】</p> <ul style="list-style-type: none"> ・コンクリート舗装 ・一部に街路樹等の植栽がある ・ビル影ができています ・全体的に日影となっている 	<ul style="list-style-type: none"> ・日影がある ・風が吹いている
3-7	2.7

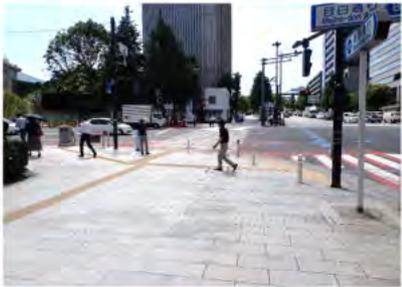
<p>【場所】 九段下交差点</p> <p>【周辺の状況】</p> <ul style="list-style-type: none"> ・コンクリート舗装 ・一部に街路樹等の植栽がある ・全体的に日向となっている 	<ul style="list-style-type: none"> ・日影がない
3-8	2.7

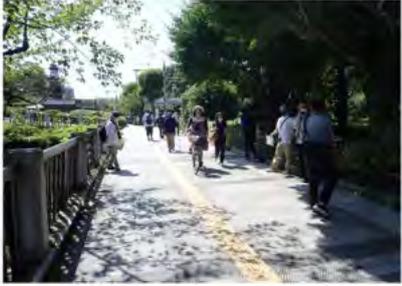
<p>【場所】 北の丸公園北側出入口付近</p> <p>【周辺の状況】</p> <ul style="list-style-type: none"> ・コンクリート舗装 ・街路樹によって木陰ができています ・水辺環境（お堀）がある ・場所によって日影となっている 	<ul style="list-style-type: none"> ・日影がない部分がある
3-9	1.3

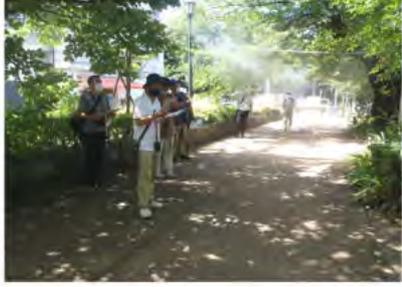
<p>【場所】 千鳥ヶ淵緑道出入口付近</p> <p>【周辺の状況】</p> <ul style="list-style-type: none"> ・カラーサンド舗装（透水・保水性舗装） ・植栽によって木陰ができています ・ミストが設置されている ・全体的に日影となっている 	<ul style="list-style-type: none"> ・日影がある ・ミストで涼しい ・風が吹いている

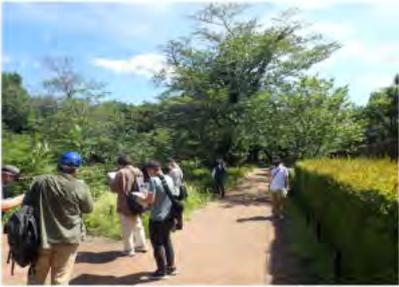
地点	スコア	写真	地点概要	評価理由
3-10	2.7

<p>【場所】 千鳥ヶ淵緑道</p> <p>【周辺の状況】</p> <ul style="list-style-type: none"> ・カラーサンド舗装 (透水・保水性舗装) ・植栽によって一部に木陰ができています ・全体的に日向となっている 	<ul style="list-style-type: none"> ・日影がない
3-11	1.5

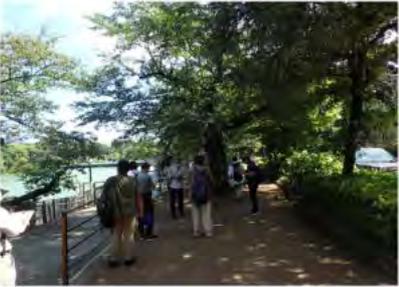
<p>【場所】 千鳥ヶ淵ボート場付近</p> <p>【周辺の状況】</p> <ul style="list-style-type: none"> ・カラーサンド舗装 (透水・保水性舗装) ・植栽によって木陰ができています ・全体的に日影となっている 	<ul style="list-style-type: none"> ・日影がある ・風が吹いている
3-12	1.6

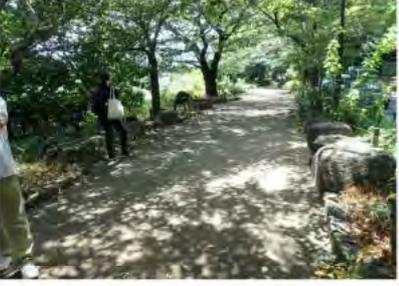
<p>【場所】 千鳥ヶ淵緑道</p> <p>【周辺の状況】</p> <ul style="list-style-type: none"> ・カラーサンド舗装 (透水・保水性舗装) ・植栽によって木陰ができています ・全体的に日影となっている 	<ul style="list-style-type: none"> ・日影がある ・風が吹いている
3-13	1.2

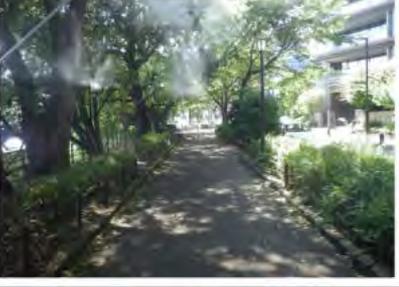
<p>【場所】 千鳥ヶ淵緑道</p> <p>【周辺の状況】</p> <ul style="list-style-type: none"> ・カラーサンド舗装 (透水・保水性舗装) ・植栽によって木陰ができています ・ミストが設置されている ・全体的に日影となっている 	<ul style="list-style-type: none"> ・日影がある ・ミストで涼しい ・風が吹いている
3-14	2.2

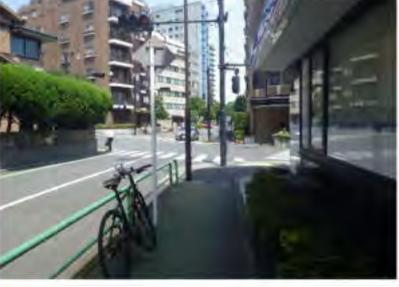
<p>【場所】 番町中央通り</p> <p>【周辺の状況】</p> <ul style="list-style-type: none"> ・コンクリート舗装 ・植栽がある (低木) ・ビル影ができています ・歩道は全体的に日影となっている 	<ul style="list-style-type: none"> ・日影がある

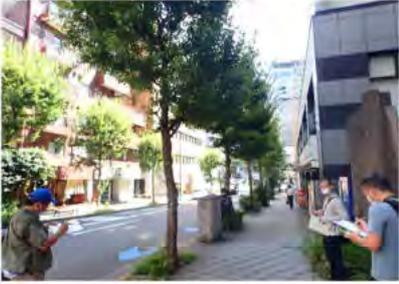
地点	スコア	写真	地点概要	評価理由
3-15	1.2

<p>【場所】 半蔵門駅通り</p> <p>【周辺の状況】</p> <ul style="list-style-type: none"> ・コンクリート舗装 ・街路樹等の植栽がある ・ビル影ができています ・全体的に日影となっている 	<ul style="list-style-type: none"> ・日影がある ・風が吹いている
3-16	2.5

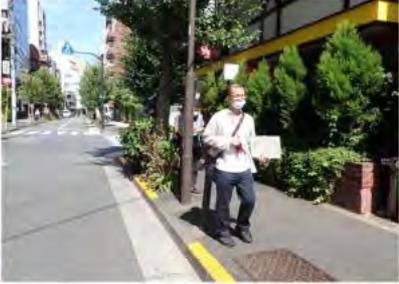
<p>【場所】 一番町15-18地先</p> <p>【周辺の状況】</p> <ul style="list-style-type: none"> ・アスファルト舗装 ・街路樹等の植栽があり、一部に木陰ができています ・全体的に日向となっている 	<ul style="list-style-type: none"> ・日影がない ・風が吹いている
3-17	2.8

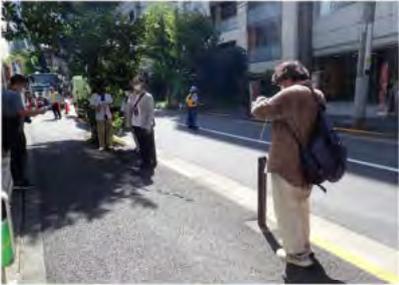
<p>【場所】 麹町田村ビル前</p> <p>【周辺の状況】</p> <ul style="list-style-type: none"> ・アスファルト舗装 ・街路樹等の植栽があり、一部に木陰ができています ・全体的に日向となっている 	<ul style="list-style-type: none"> ・日影がない
3-18	1.2

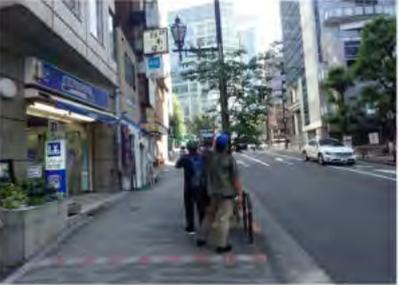
<p>【場所】 麹町駅3出入口付近</p> <p>【周辺の状況】</p> <ul style="list-style-type: none"> ・コンクリートブロック舗装 ・一部に植栽がある ・ビル影ができています ・全体的に日影となっている 	<ul style="list-style-type: none"> ・日影がある ・風が吹いている

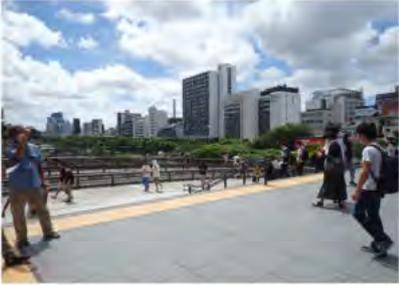
<p>【場所】 JR阪田橋駅高口</p> <p>【周辺の状況】</p> <ul style="list-style-type: none"> ・コンクリート舗装 ・扇を遮る構造物等はない ・全体的に日向となっている 	<ul style="list-style-type: none"> ・日影がない ・風が吹いている
4-1	2.3

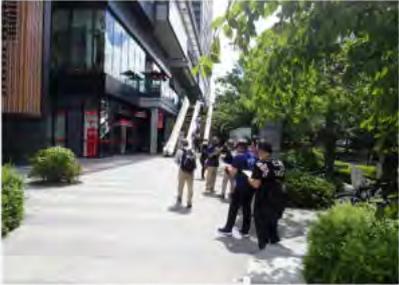
<p>【場所】 阪田橋サクラテラス出入口付近</p> <p>【周辺の状況】</p> <ul style="list-style-type: none"> ・コンクリート舗装 ・植栽によって、一部に木陰ができています ・全体的に日向となっている 	<ul style="list-style-type: none"> ・一部に日影がある ・風が吹いている
4-2	1

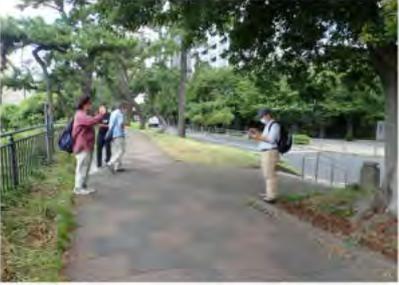
<p>【場所】 外堀公園遊歩道</p> <p>【周辺の状況】</p> <ul style="list-style-type: none"> ・コンクリート舗装 ・植栽によって木陰ができています ・全体的に日影となっている 	<ul style="list-style-type: none"> ・日影がある ・風が吹いている
4-3	1.5

<p>【場所】 外堀公園遊歩道</p> <p>【周辺状況】</p> <ul style="list-style-type: none"> - コンクリート舗装 - 植栽によって木陰ができています - 全体的に日影となっている 	<ul style="list-style-type: none"> - 日影がある - 風が吹いている
1-3	1.1

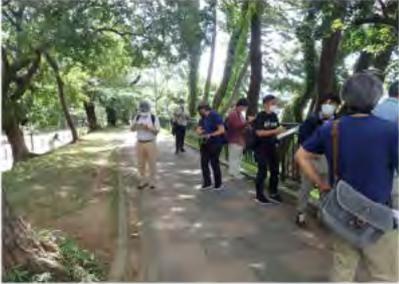
<p>【場所】 外堀公園遊歩道</p> <p>【周辺の状況】</p> <ul style="list-style-type: none"> ・コンクリート舗装 ・植栽によって木陰ができています ・全体的に日影となっている 	<ul style="list-style-type: none"> ・日影がある
4-4	1.8

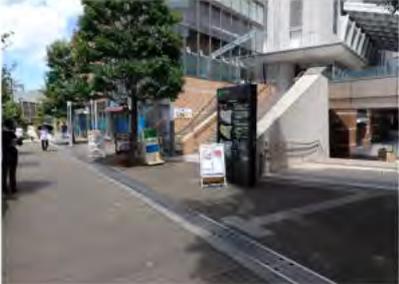
<p>【場所】 阪田橋PLANO付近</p> <p>【周辺の状況】</p> <ul style="list-style-type: none"> ・コンクリートブロック舗装 ・街路樹によって一部に木陰ができています ・歩道の半分が日影となっている 	<ul style="list-style-type: none"> ・日影がある ・風が吹いている

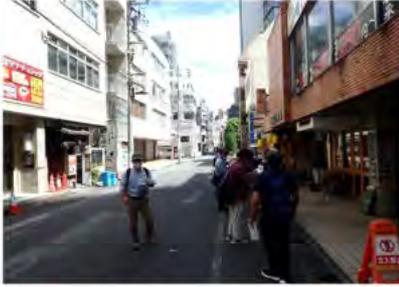
<p>【場所】 富士見 2 丁目 6 - 1 2 地先</p> <p>【周辺の状況】</p> <ul style="list-style-type: none"> ・アスファルト舗装 ・植栽はない ・ビル影ができています ・全体的に日影となっている 	<ul style="list-style-type: none"> ・日影がある
4-6	2.9

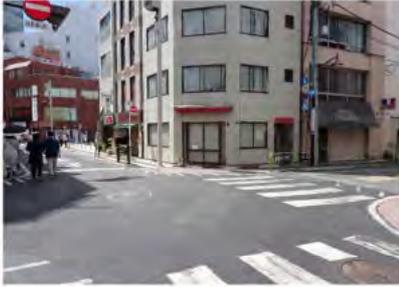
<p>【場所】 大神宮通り (交差点)</p> <p>【周辺の状況】</p> <ul style="list-style-type: none"> ・アスファルト舗装 ・植栽はない ・一部にビル影ができています ・全体的に日向となっている 	<ul style="list-style-type: none"> ・日影がない
4-7	1.8

<p>【場所】 大神宮通り（交差点）</p> <p>【周辺の状況】</p> <ul style="list-style-type: none"> ・アスファルト舗装 ・植栽はない ・一部にビル影ができています ・全体的に日向となっている 	・日影がない
1-10	2.8

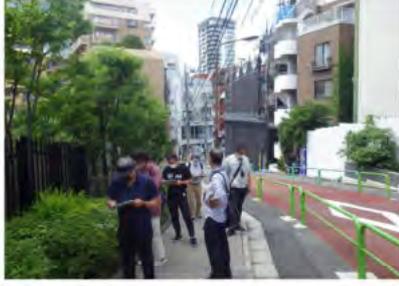
<p>【場所】 富士見 1 丁目 2 - 3 7 地先</p> <p>【周辺の状況】</p> <ul style="list-style-type: none"> ・コンクリートブロック舗装 ・植栽によって木陰ができています 	<ul style="list-style-type: none"> ・日影がある ・風が吹いている
4-8	3

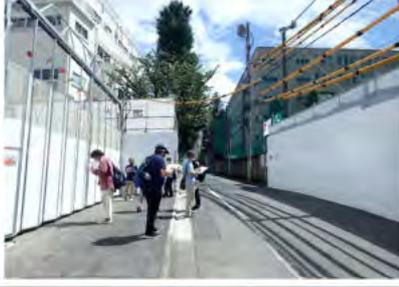
<p>【場所】 お茶の水小学校付近</p> <p>【周辺の状況】</p> <ul style="list-style-type: none"> ・コンクリート舗装 ・周辺に植栽がある ・陽を遮る構造物等はない ・全体的に日向となっている 	<ul style="list-style-type: none"> ・日影がない
4-9	1.1

<p>【場所】 お茶の水小学校付近</p> <p>【周辺の状況】</p> <ul style="list-style-type: none"> ・コンクリート舗装 ・周辺に植栽がある ・陽を遮る構造物等はない ・全体的に日向となっている 	・日影がない
3-5	2.9

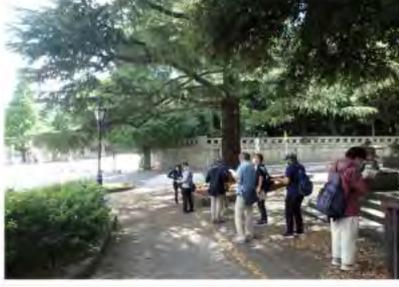
<p>【場所】 濠北方面戦没者慰霊碑前</p> <p>【周辺の状況】</p> <ul style="list-style-type: none"> ・自然石舗装 ・街路樹によって木陰ができています ・全体的に日影となっている 	<ul style="list-style-type: none"> ・日影がある ・微量の風が吹いている

<p>【場所】 臺北方面戦没者慰霊碑前</p> <p>【周辺状況】</p> <ul style="list-style-type: none"> - 自然石舗装 - 街路樹によって木陰ができています - 全体的に日影となっている 	<ul style="list-style-type: none"> - 日影がある - 微量の風が吹いている

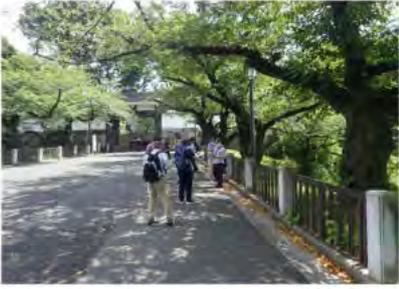
<p>【場所】 北の丸公園 田安門付近</p> <p>【周辺の状況】</p> <ul style="list-style-type: none"> ・アスファルト舗装 ・植栽によって木陰ができています ・水辺環境（お堀）がある ・全体的に日影となっている 	・日影がある
4-11	2.6

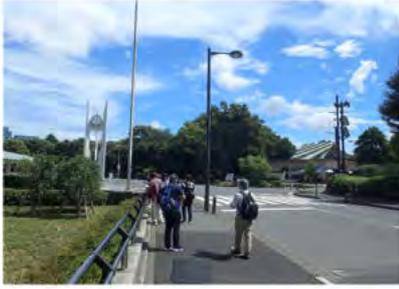
<p>【場所】 武道館前</p> <p>【周辺の状況】</p> <ul style="list-style-type: none"> ・アスファルト舗装 ・植栽（低木）がある ・陽を遮る構造物等はない ・全体的に日向となっている 	<ul style="list-style-type: none"> ・日影がない ・風が吹いている
4-12	1.6

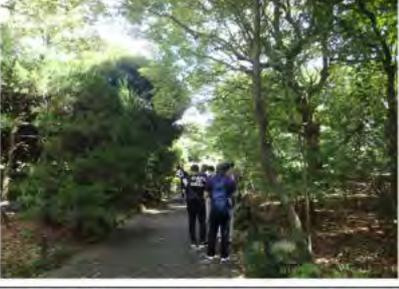
<p>【場所】 北の丸公園</p> <p>【周辺の状況】</p> <ul style="list-style-type: none"> ・アスファルト舗装 ・植栽によって木陰ができています ・全体的に日影となっている 	・日影がある
4-13	1.3

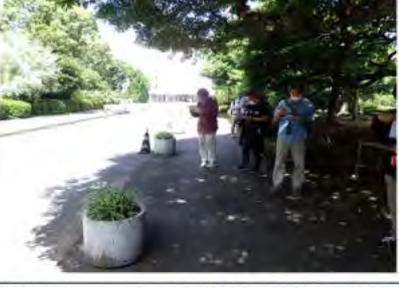
<p>【場所】 北の丸公園 管理事務所付近</p> <p>【周辺の状況】</p> <ul style="list-style-type: none"> ・アスファルト舗装 ・植栽によって木陰ができています ・歩道の一部が日影となっている 	<ul style="list-style-type: none"> ・日影がある ・風が吹いている
4-14	2

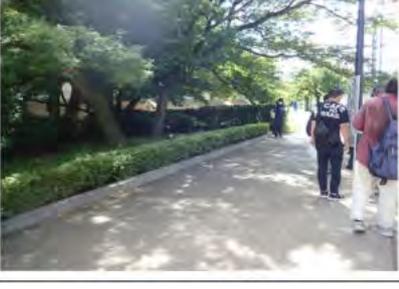
<p>【場所】 代官町料金所付近</p> <p>【周辺の状況】</p> <ul style="list-style-type: none"> ・透水景観樹脂舗装 ・植栽によって木陰ができています ・全体的に日影となっている 	・日影がある

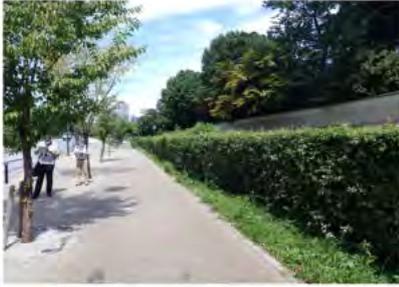
<p>【場所】 代官町通り</p> <p>【周辺の状況】</p> <ul style="list-style-type: none"> ・透水景観樹脂舗装 ・街路樹によって一部に木陰ができています ・全体的に日向となっている 	<ul style="list-style-type: none"> ・日影がない ・日影がある ・微量の風が吹いている
4-16	2.1

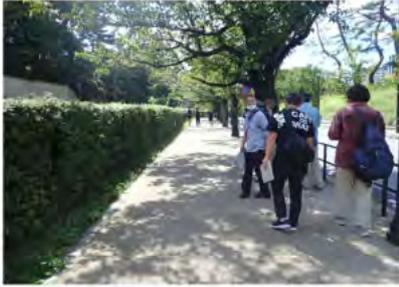
<p>【場所】 代官町通り</p> <p>【周辺の状況】</p> <ul style="list-style-type: none"> ・透水景観樹脂舗装 ・街路樹によって一部に木陰ができています ・全体的に日向となっている 	<ul style="list-style-type: none"> ・日影がある
4-17	1.1

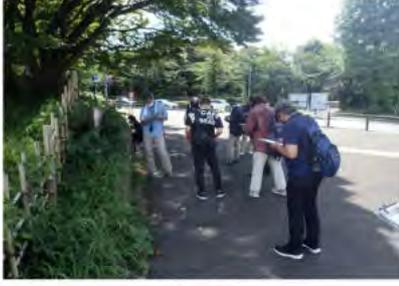
<p>【場所】 千鳥ヶ淵交差点</p> <p>【周辺の状況】</p> <ul style="list-style-type: none"> ・アスファルト舗装 ・植栽によって木陰ができています ・歩道の一部が日影となっている 	<ul style="list-style-type: none"> ・日影がある ・水辺がある ・風が吹いている
4-18	2.2

<p>【場所】 千鳥ヶ淵交差点</p> <p>【周辺状況】</p> <ul style="list-style-type: none"> - アスファルト舗装 - 植栽によって木陰ができています - 歩道の一部が日影となっている 	<ul style="list-style-type: none"> - 日影がある - 水辺がある - 風が吹いている

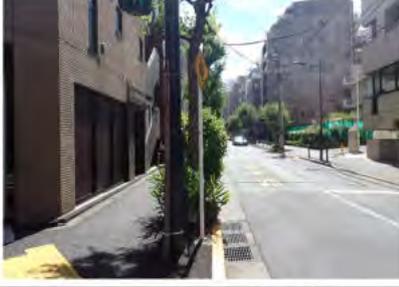
<p>【場所】 一番町3-1地先</p> <p>【周辺の状況】</p> <ul style="list-style-type: none"> ・アスファルト舗装 ・植栽があり、一部に木陰ができています ・全体的に日向となっている 	<ul style="list-style-type: none"> ・日影がある ・日影がない ・風が吹いている
4-19	1.1

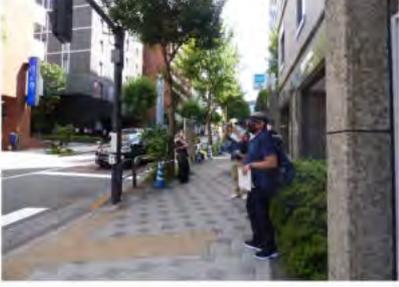
<p>【場所】 半蔵門駅5出入口付近</p> <p>【周辺の状況】</p> <ul style="list-style-type: none"> ・コンクリート舗装 ・植栽がある ・ビル影ができています ・全体的に日影となっている 	<ul style="list-style-type: none"> ・日影がある ・風が吹いている

<p>【場所】 半蔵門駅5出入口付近</p> <p>【周辺の状況】</p> <ul style="list-style-type: none"> ・コンクリート舗装 ・植栽がある ・ビル影ができています ・全体的に日影となっている 	<ul style="list-style-type: none"> ・日影がある ・風が吹いている
1-0	1.2

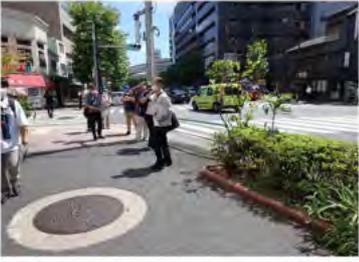
<p>【場所】 雉子橋通り</p> <p>【周辺の状況】</p> <ul style="list-style-type: none"> ・アスファルト舗装 ・植栽があり、一部に木陰ができています ・全体的に日向となっている 	<ul style="list-style-type: none"> ・日影がない ・アスファルトの照り返し
4-6	2.9

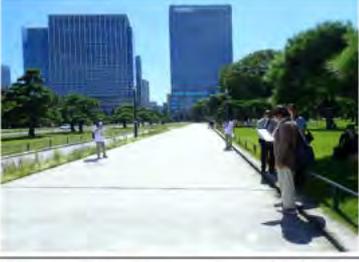
<p>【場所】 皇居前鍛冶橋線</p> <p>【周辺の状況】</p> <ul style="list-style-type: none"> ・コンクリート舗装 ・芝、樹木等の植栽がある ・陽を遮る構造物等はない ・全体的に日向となっている 	<ul style="list-style-type: none"> ・日影がない ・風が吹いている
2-6	2.8

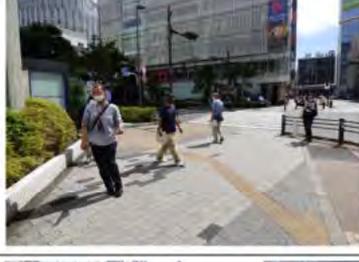
<p>【場所】 秋葉原駅前南通り</p> <p>【周辺の状況】</p> <ul style="list-style-type: none"> ・コンクリート舗装 ・一部植栽がある ・一部にビル影ができています ・全体的に日向となっている 	・日影がない
2-9	2.8

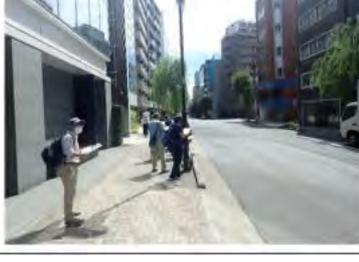
<p>【場所】 柳原通り</p> <p>【周辺の状況】</p> <ul style="list-style-type: none"> ・コンクリート舗装 ・一部に植栽がある ・全体的に日向となっている 	・日影がない

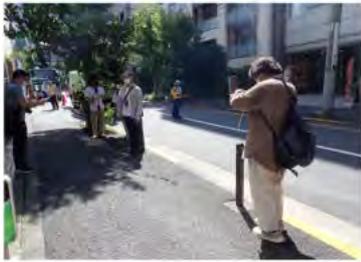
<p>【場所】 麹町田村ビル前</p> <p>【周辺の状況】</p> <ul style="list-style-type: none"> ・アスファルト舗装 ・街路樹等の植栽があり、一部に木陰ができています ・全体的に日向となっている 	・日影がない
1-1	2.7

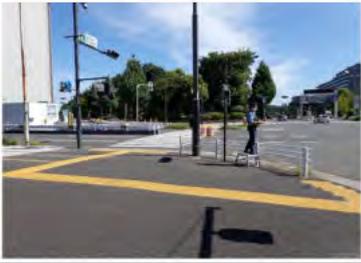
<p>【場所】 財務省上交差点</p> <p>【周辺の状況】</p> <ul style="list-style-type: none"> ・アスファルト舗装 ・風を遮る構造物等はない ・全体的に日向となっている 	・日影が無い
1-9	2.7

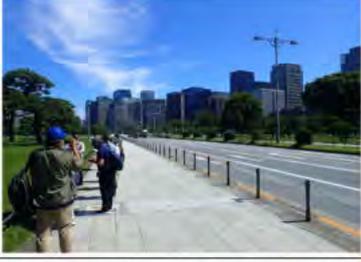
<p>【場所】 内廻通り</p> <p>【周辺の状況】</p> <ul style="list-style-type: none"> ・コンクリート舗装 ・芝、樹木等の植栽がある（越後長岡藩牧野家上屋敷跡） ・風を遮る構造物等はない ・全体的に日向となっている 	<ul style="list-style-type: none"> ・日影がない ・道路からの照り返し ・風が吹いている
3-7	2.7

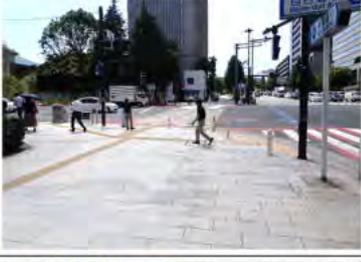
<p>【場所】 九段下交差点</p> <p>【周辺の状況】</p> <ul style="list-style-type: none"> ・コンクリート舗装 ・一部に街路樹等の植栽がある ・全体的に日向となっている 	・日影がない
3-8	2.7

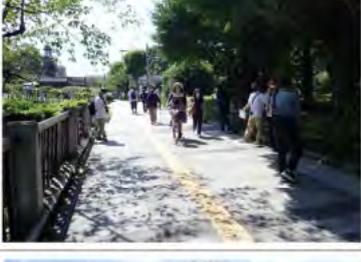
<p>【場所】 北の丸公園北側出入口付近</p> <p>【周辺の状況】</p> <ul style="list-style-type: none"> ・コンクリート舗装 ・街路樹によって木陰ができています ・水辺環境（お堀）がある ・場所によって日影となっている 	・日影がない部分がある
3-10	2.7

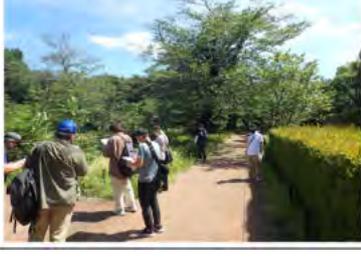
<p>【場所】 千鳥ヶ淵緑道</p> <p>【周辺の状況】</p> <ul style="list-style-type: none"> ・カラーサンド舗装（透水・保水性舗装） ・植栽によって一部に木陰ができています ・全体的に日向となっている 	・日影がない

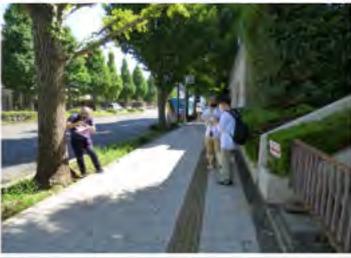
<p>【場所】 国会議事堂前駅4出入口付近</p> <p>【周辺の状況】</p> <ul style="list-style-type: none"> ・コンクリート舗装 ・街路樹があり、木陰ができています ・ビル影ができています ・全体的に日影となっている 	<ul style="list-style-type: none"> ・木陰がある ・微量の風が吹いている
1-7	1.2

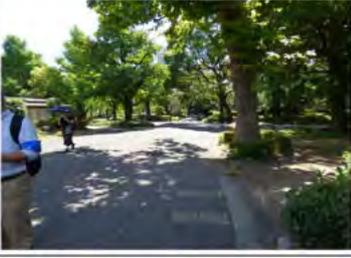
<p>【場所】 日比谷公園（陳列場前）</p> <p>【周辺の状況】</p> <ul style="list-style-type: none"> ・アスファルト舗装 ・植栽があり、木陰ができています ・その他、風を遮る構造物等はない ・全体的に日影となっている 	<ul style="list-style-type: none"> ・木陰がある ・風が吹いている
1-13	1.2

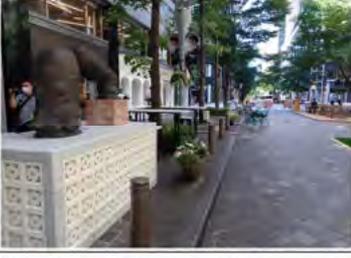
<p>【場所】 丸の内仲通り</p> <p>【周辺の状況】</p> <ul style="list-style-type: none"> ・タイル舗装 ・街路樹がある ・道路の両端にビルがあり、ビル影ができています ・全体的に日影となっている 	<ul style="list-style-type: none"> ・全体的に日影になっている ・涼しい風が吹いている
1-14	1.2

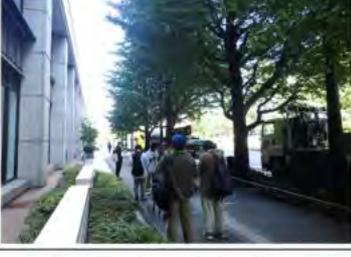
<p>【場所】 中国農業銀行東京支店前</p> <p>【周辺の状況】</p> <ul style="list-style-type: none"> ・アスファルト舗装 ・植栽及び街路樹があり、木陰ができています ・ビル影ができています ・全体的に日影となっている 	<ul style="list-style-type: none"> ・木陰やビル影がある ・全体的に日影になっている

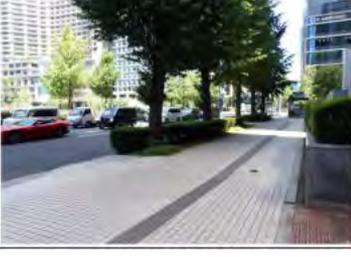
<p>【場所】 日比谷通り</p> <p>【周辺の状況】</p> <ul style="list-style-type: none"> ・コンクリート舗装 ・街路樹があり、一部に木陰ができています ・ビル影ができています ・全体的に日影となっている 	<ul style="list-style-type: none"> ・木陰やビル影がある ・全体的に日影になっている ・風が吹いている

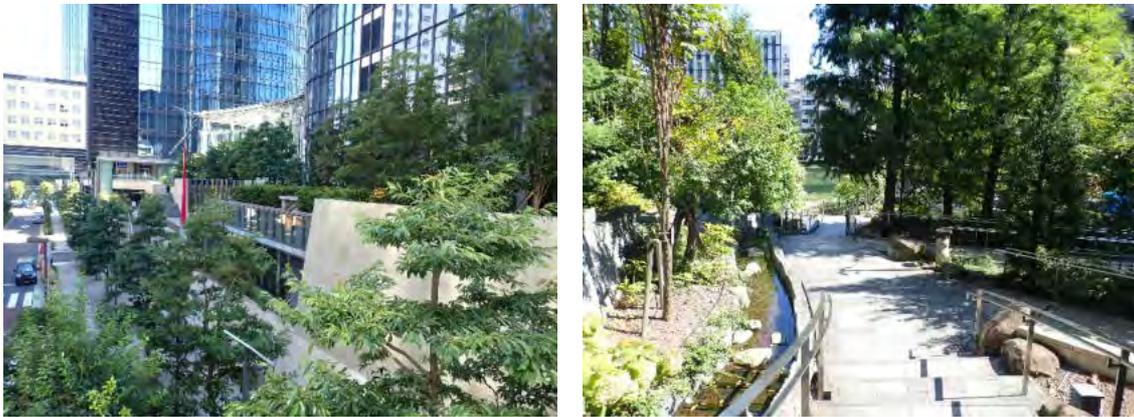
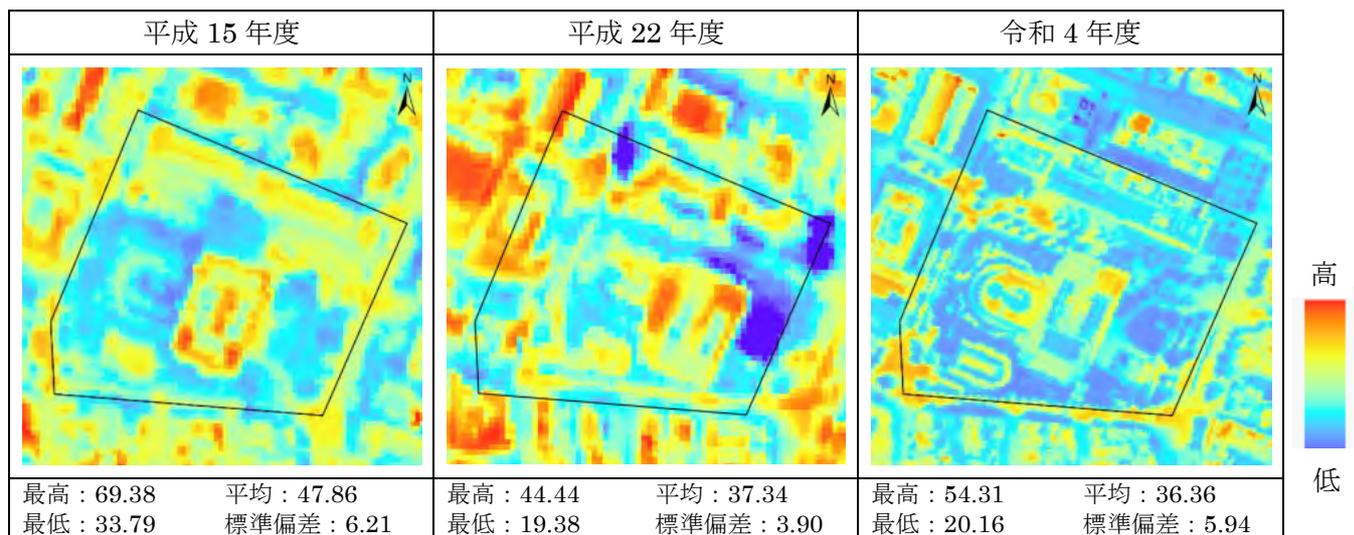
淡路町二丁目西部地区第一種市街地再開発事業（平成 25 年工事完了、No. 1）
