6. ヒートアイランド対策実施箇所の検証

(2) 熱分布画像

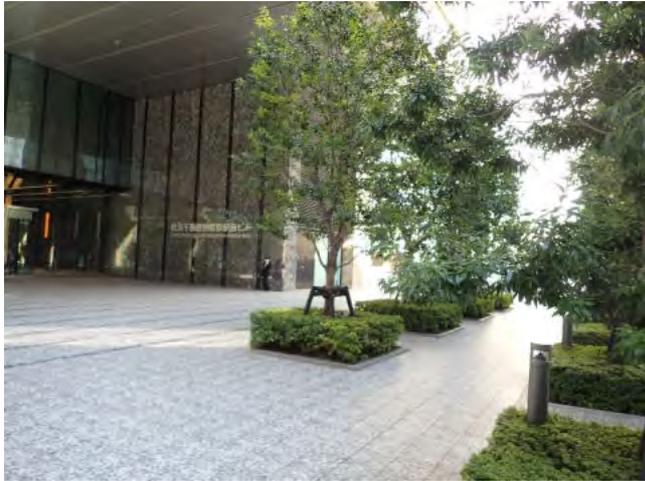
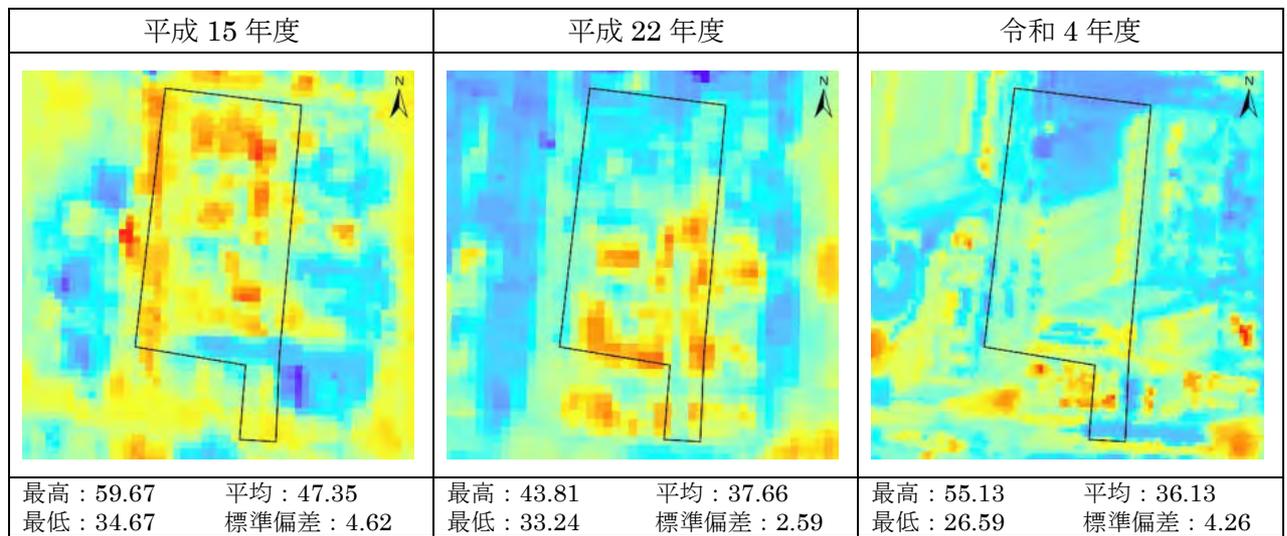
神田練塀町地区第一種市街地再開発事業（令和元年工事完了、No.3）

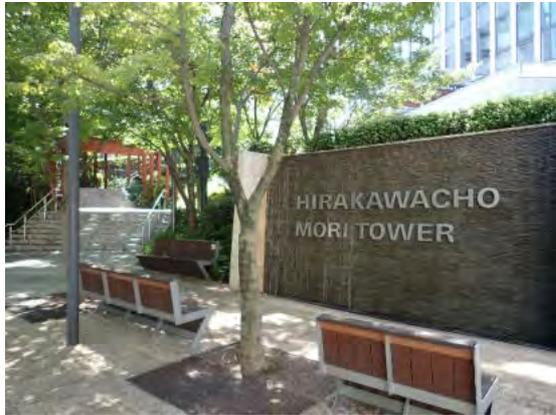
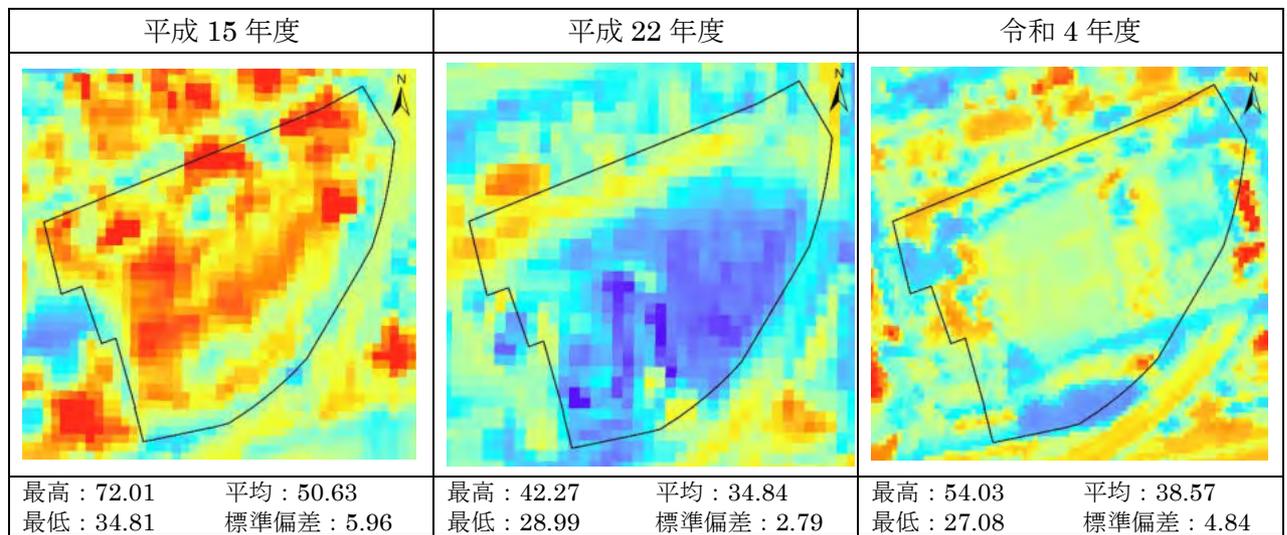
平河町二丁目東部南地区第一種市街地再開発事業（平成 21 年工事完了、No.4）

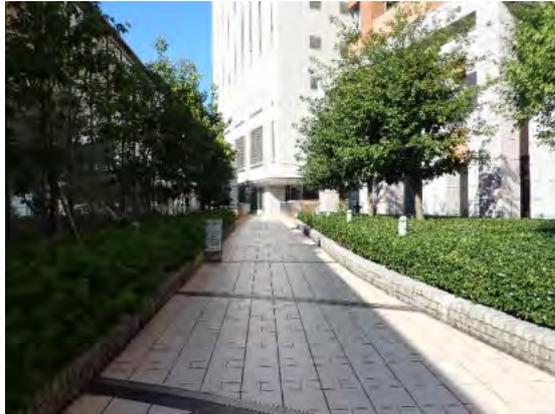
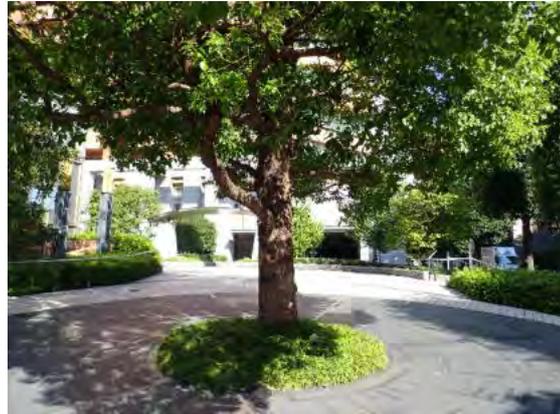
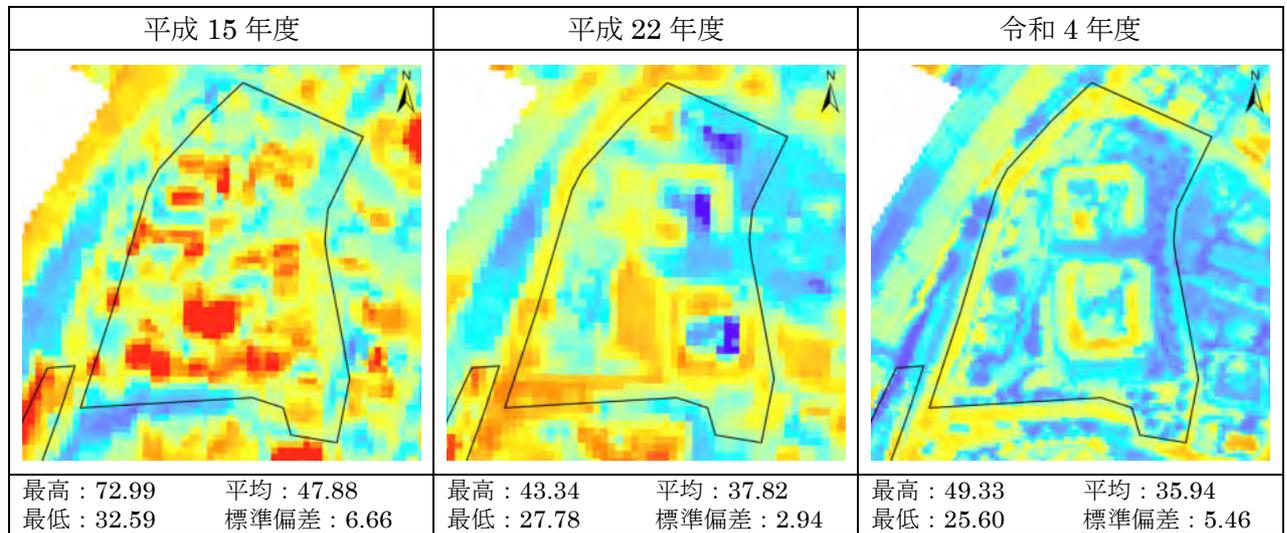
富士見二丁目北部地区第一種市街地再開発事業（平成 21 年工事完了、No.5）

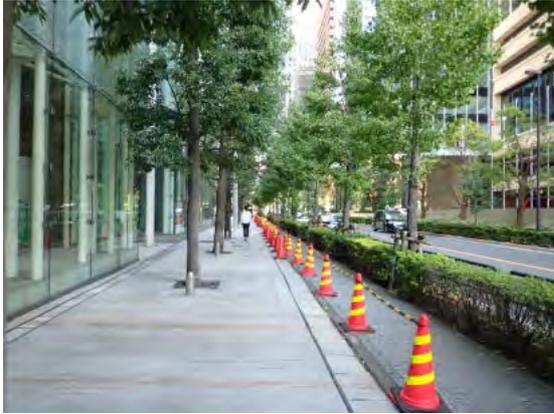
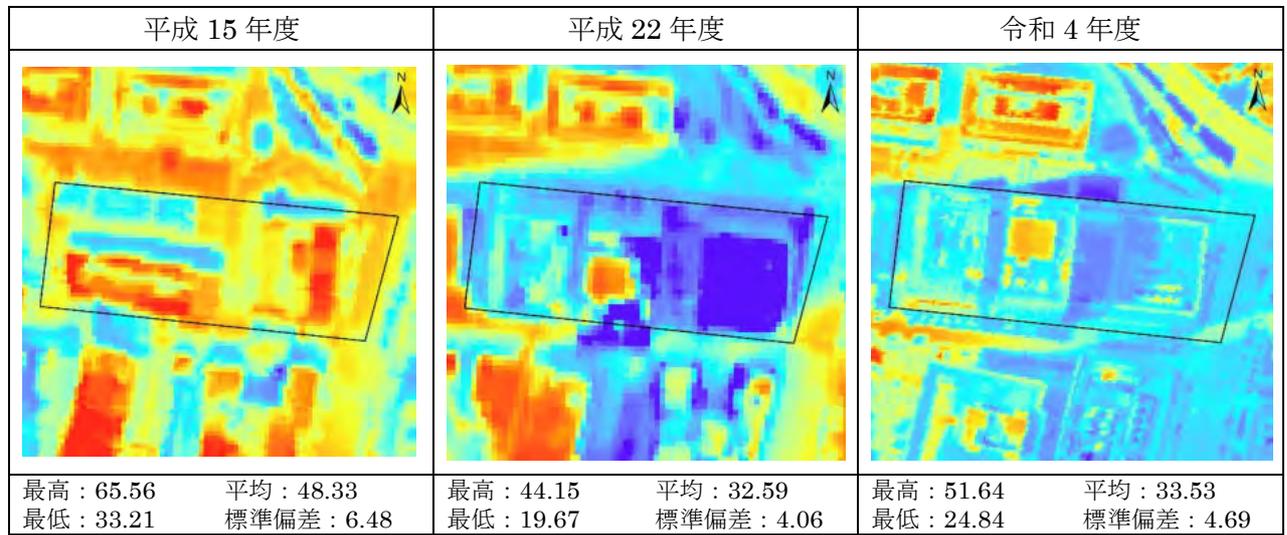
大手町都市再生特別地区 A ゾーン (平成 21 年工事完了、No.6)

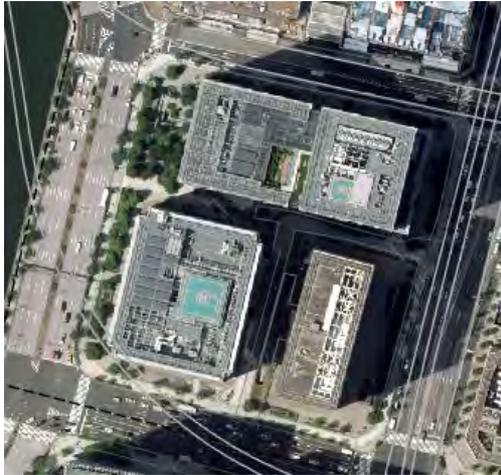
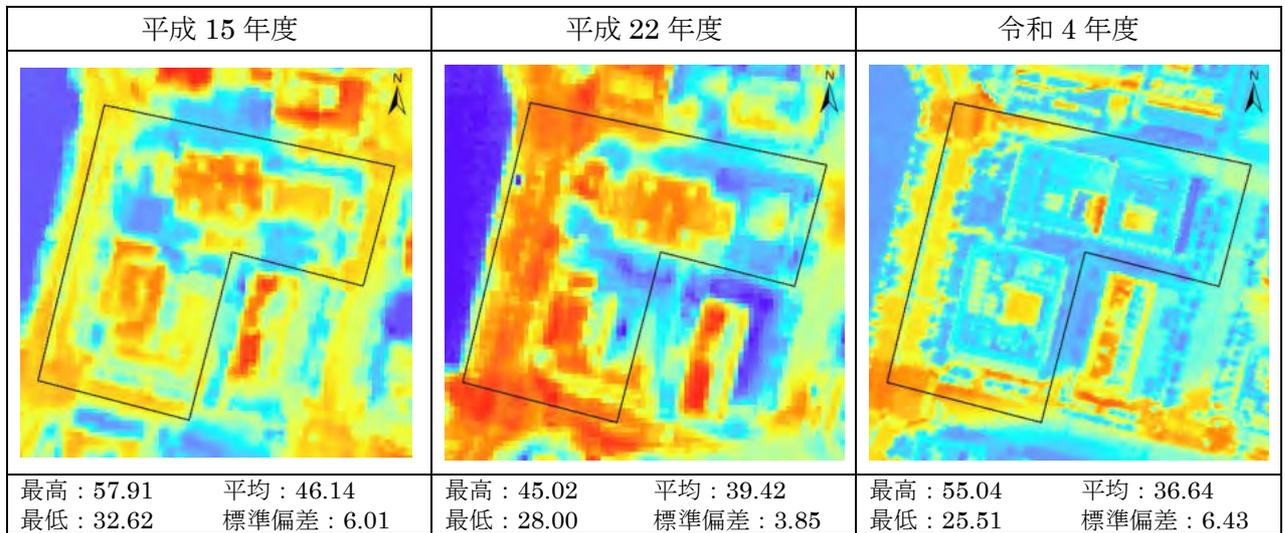
大手町一丁目1地区都市再生特別地区（平成28年工事完了、No.9）

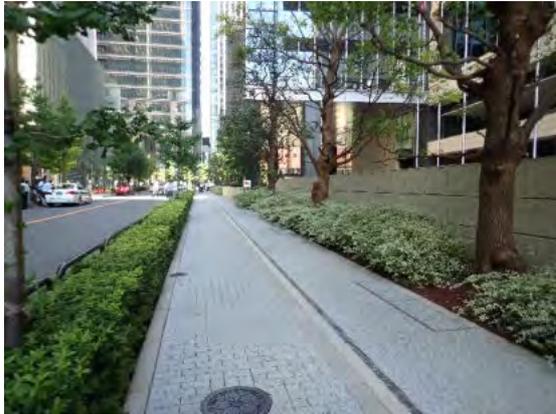
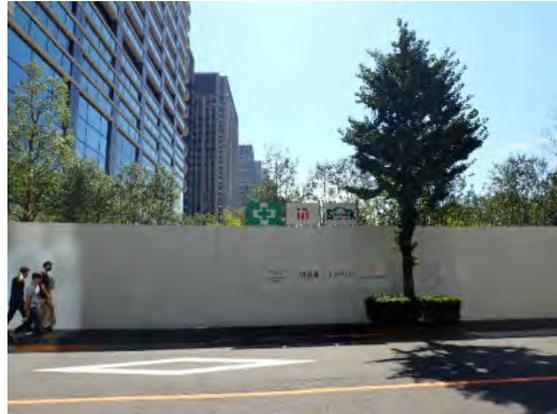
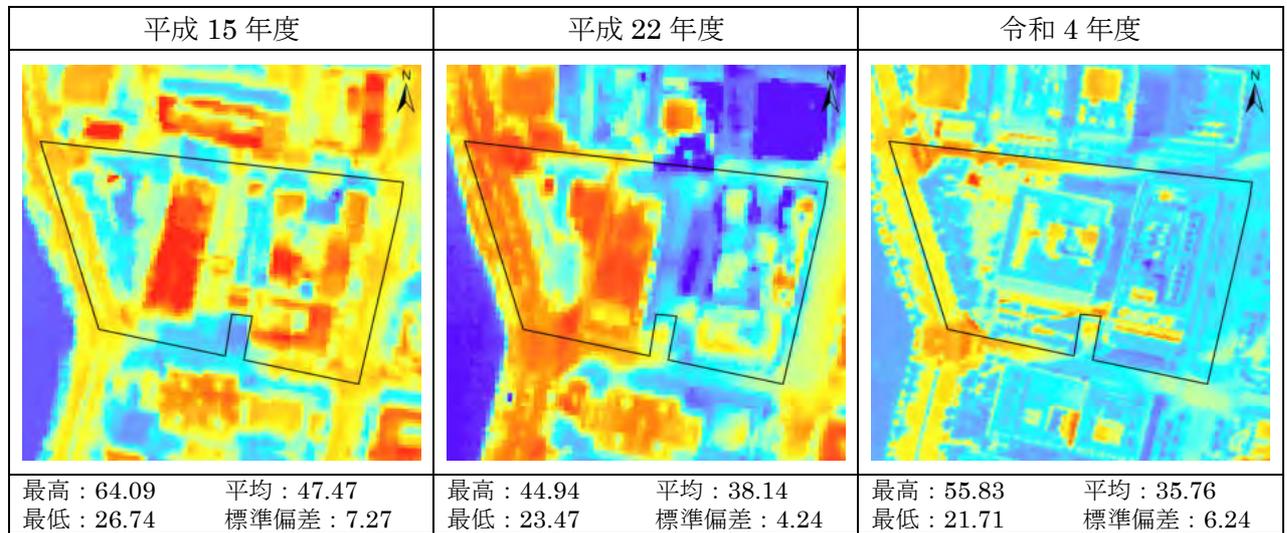
大手町一丁目 2 地区都市再生特別地区（令和 4 年工事完了、No.10）

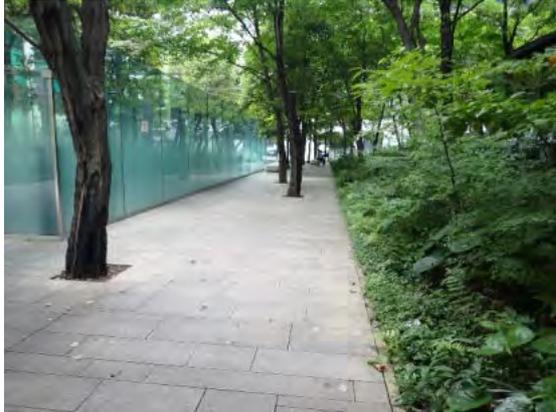
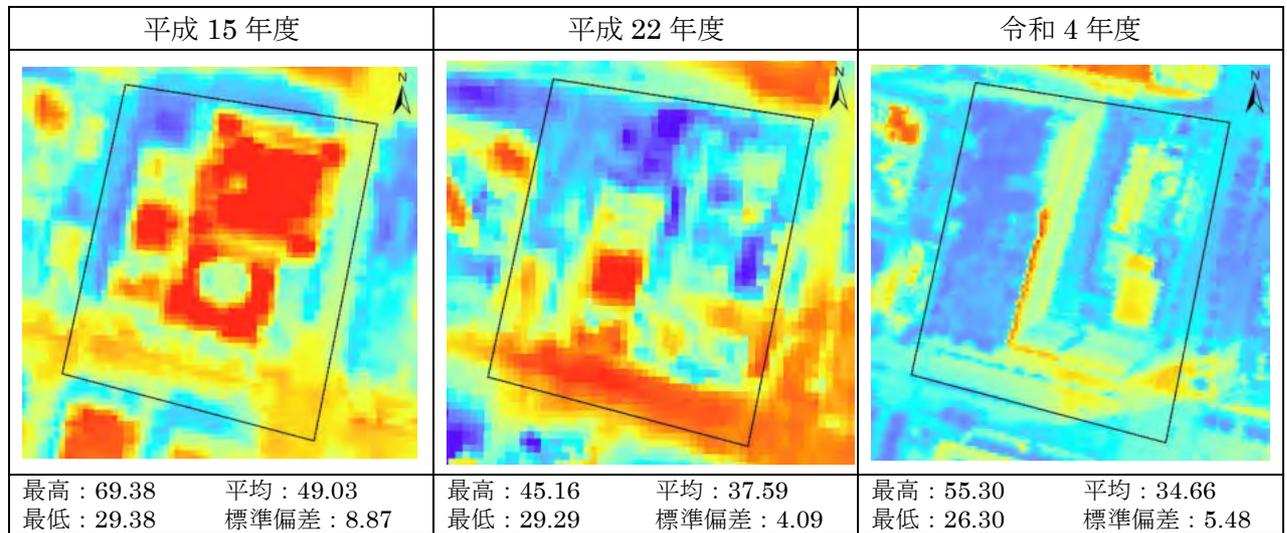
大手町一丁目 6 地区都市再生特別地区（大手町の森）（平成 26 年工事完了、No.11）

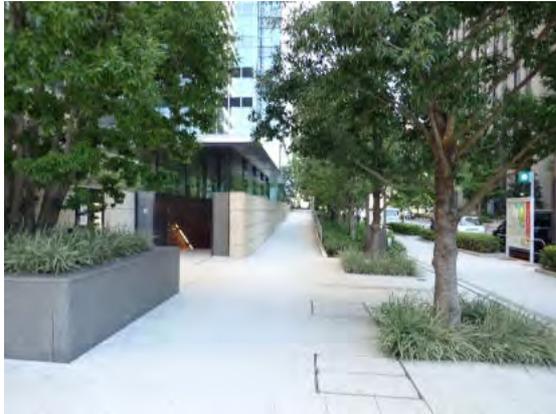
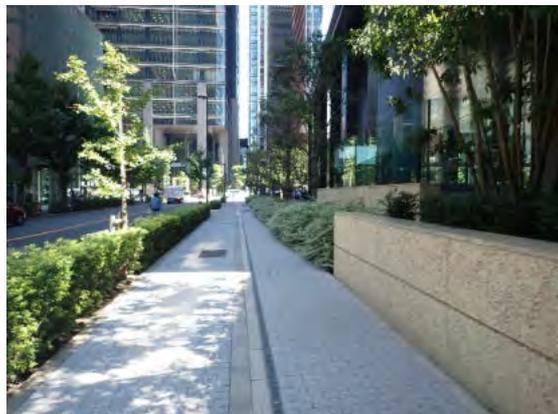
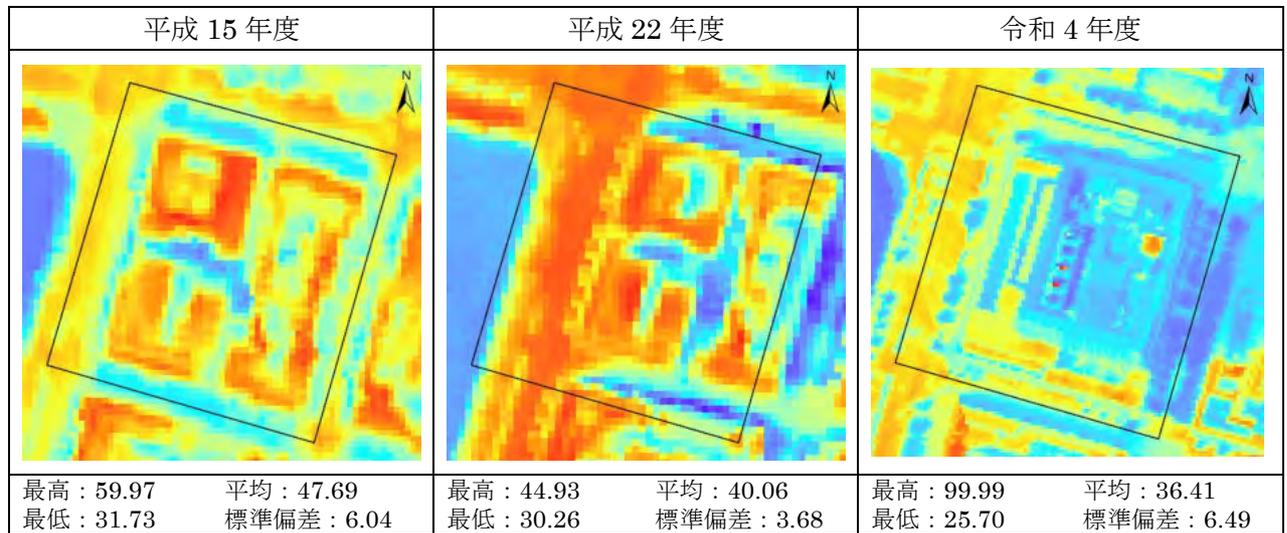
丸の内三丁目 10 地区都市再生特別地区（平成 30 年工事完了、No.12）

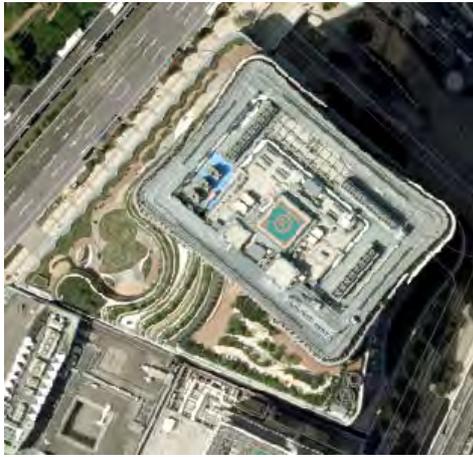
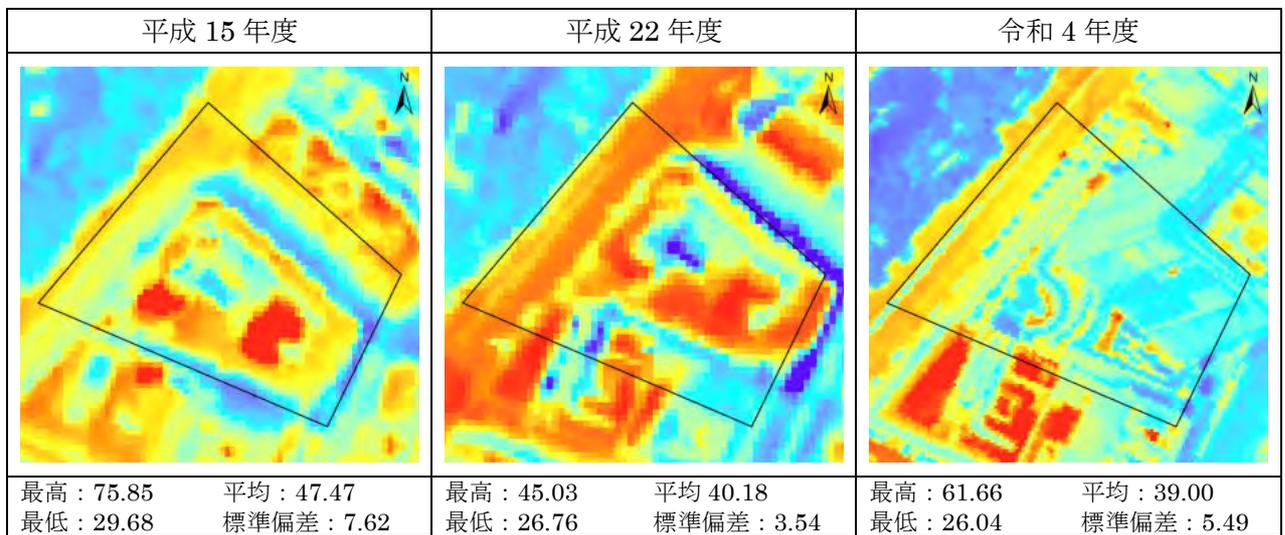
日比谷地区都市再生特別地区（平成 29 年工事完了、No.14）
