○大手町都市再生特別地区Cゾーン(平成 21 年工事完了 : No. 8)

大手町連鎖型都市再生プロジェクトの一角として、業務活動を中断することなく、老朽化した建物を連鎖的に建替えることで、大手町をグローバルビジネスの戦略拠点として再構築した地区である。この地区は、国有財産の有効活用街区として位置づけられる。

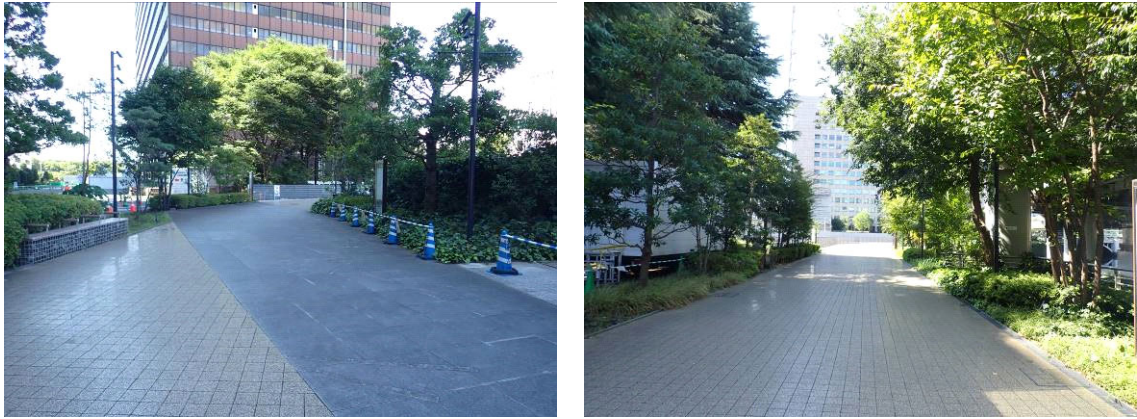
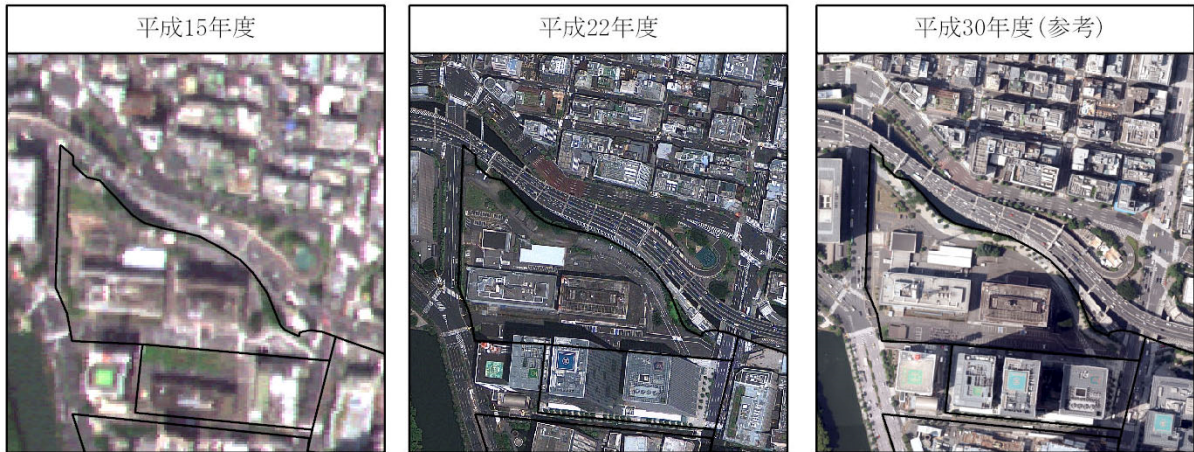
※令和 4 年度は航空写真を撮影していないため、平成 30 年度の緑被調査の航空写真を参考に記載

建物の表面温度に大きな変化は見られないが、エリアの北東に緑地が設置され、低温部を形成している。また、平成 15 年度に比べ、最高温度は約 15℃低下しており、再開発エリア内に

おける最低温度も年々低下していることがわかる。平成 21 年度工事完了のため、平均温度は平成 22 年度と令和 4 年度で約 2℃しか差がなく、平均温度の低下が開発によるものと推察される。
