第5章 現状と課題

第1節 保存管理の現状と課題

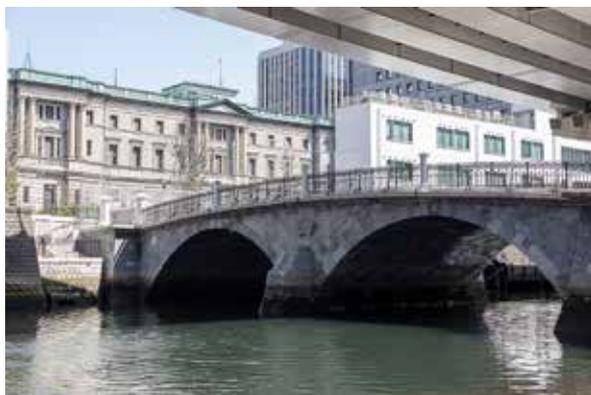
図5-1 視点場からみる常磐橋と日銀本店本館

常磐橋プロジェクトで史跡指定地と共に都市公園として整備されることが予定されている範囲は現在 JFE 商事ビルが存在する。日本橋川に面した北東部分は、常磐橋を側面から一望することが出来る場所で、視点場としての開放に最適であるため、公園整備にあたっては景観保全に十分に配慮する必要がある。

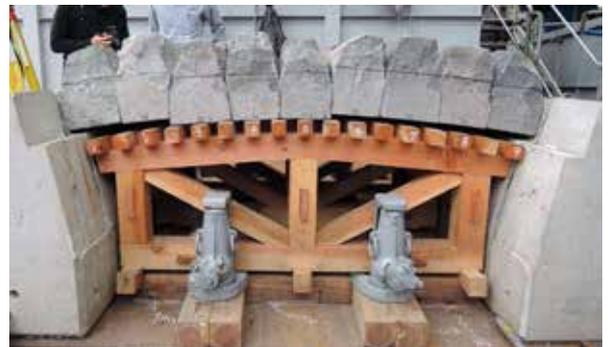
図5-2 試験施工に用いたモックアップ

常盤橋門跡は、常磐橋と枡形石垣の修理工事のために約9年間封鎖した状態となっていた。現在、修理工事に伴って発生した史跡の旧材や復元のための試験施工に用いたモックアップ等が多数所在しており、活用の機会を待っている状態である。修理工事以前に設置していた文化財サインについても、修理工事に伴って撤去したままになっている。

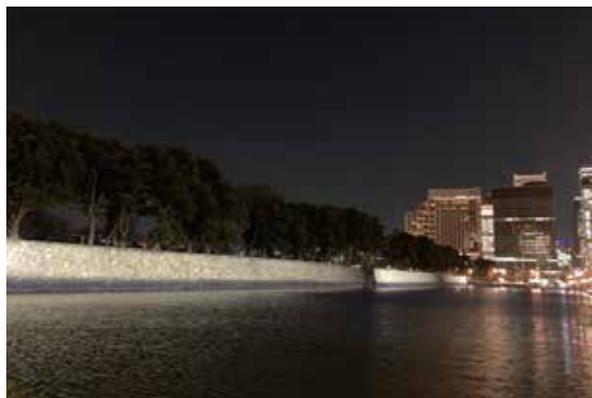
図5-4 江戸城石垣ライトアップ

見学や学習のみでなく、広く憩いや観光拠点として常盤橋跡を活用するための利便施設は、現在は未整備の状況である。照明については、公園施設としての照明のみが設置されており、石垣のライトアップなど、史跡を充分に活用した整備が行われていない。江戸城関連遺構のライトアップについては、日比谷濠、馬場先濠等で先行す

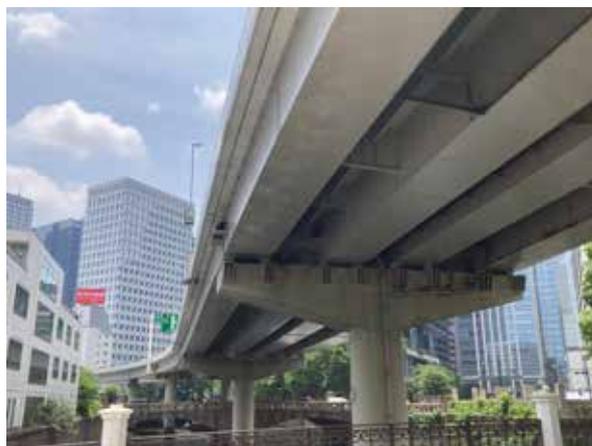
図5-5 首都高速道路都心環状線

また、将来、上空を通過する首都高速都心環状線が除却されることが予定されているため、これまではあまり検討されてこなかった上部からの視点への配慮が必要な状況が生じることとなる。防災船着場の整備・活用が可能になれば、水上からの見学も可能となるため、周辺護岸や水上からの景観にも配慮が必要である。

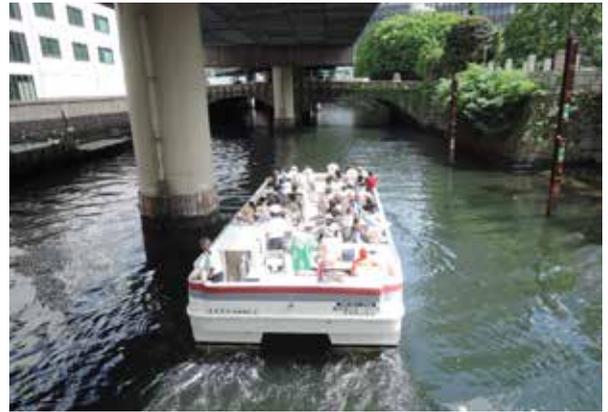
図5-6 日本橋川のクルーズ船

活用に関する利活用の中では、近年、水上観光の活発化が顕著である。現在、日本橋川で水上観光を実施し
