千代田区のみどりと熱分布

～千代田区緑の実態調査及び熱分布調査 概要版～

千代田区緑の実態調査及び熱分布調査 概要版

発行年 平成23年3月

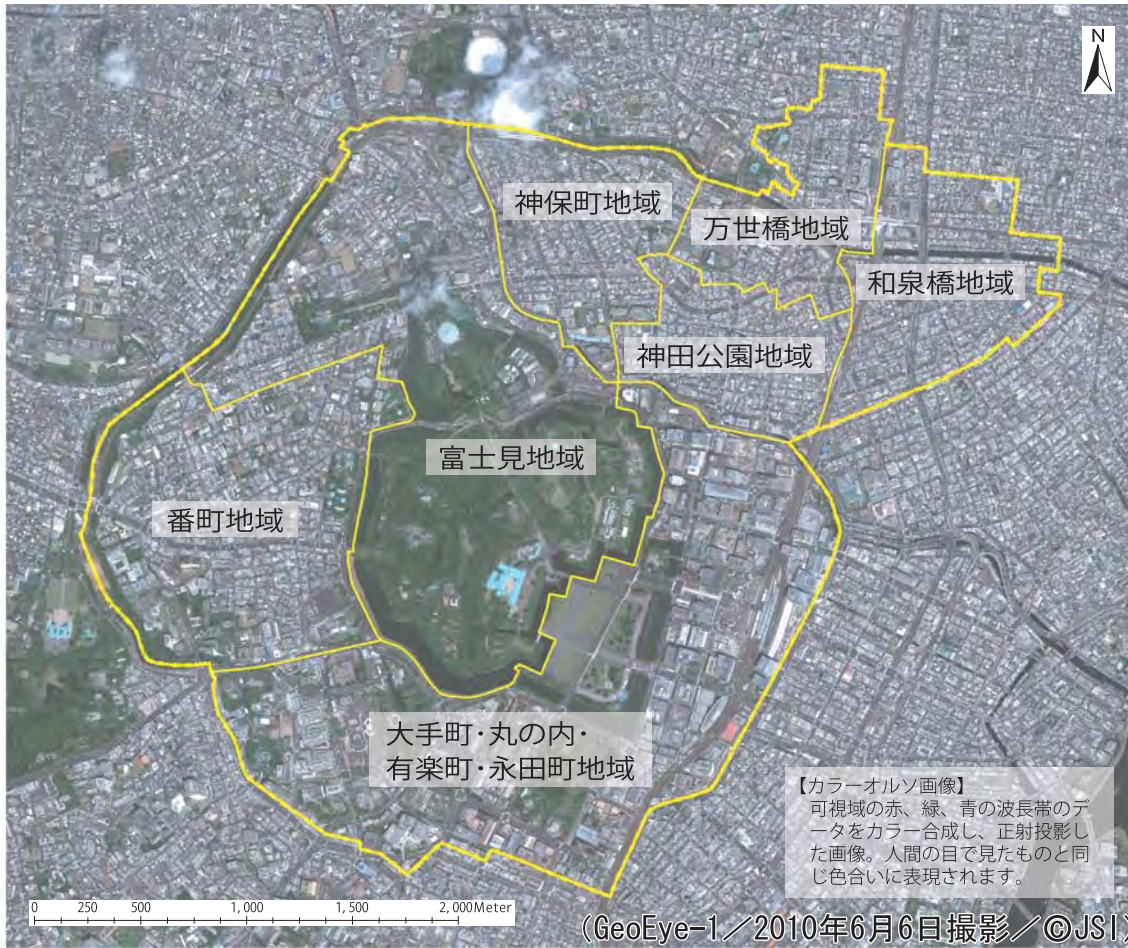
●千代田区の人工衛星画像

緑の実態調査に使用した衛星画像は、地上解像度50cmの高分解能衛星で、GeoEye-1（ジオアイ・ワン、米国）が撮影した2010年6月6日の画像です。

衛星画像は、人間の目に見える波長帯（可視域）のほかに人間の目には見えない近赤外域の波長帯のデータを取得することができ、この波長帯を利用して高精度な緑被の抽出が可能になります。

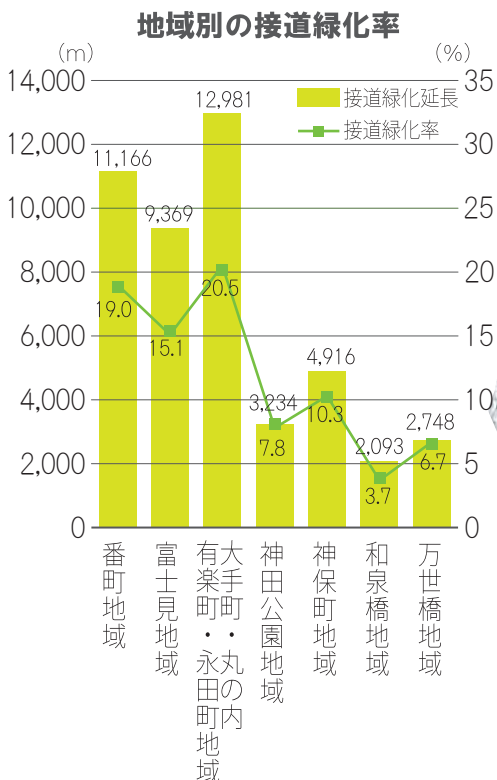
●接道緑化

千代田区全体では、12.5%（接道緑化延長 46,507m）の接道緑化率でした。

地域別では、大手町・丸の内・有楽町・永田町地域が最も高く20.5%（接道緑化延長 12,981m）でした。

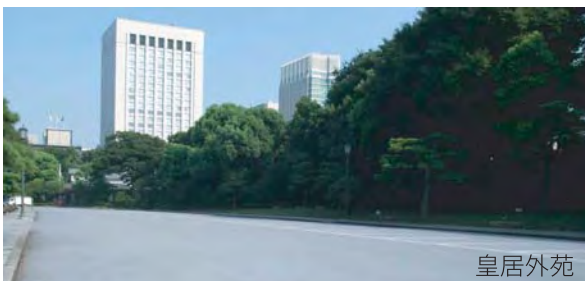
東京都の土地利用データ（H18年度）を用いて、土地利用区分と熱分布との関連性をグラフにしました。

水面・河川・水路は最も平均地表面温度が低く32.7℃でした。

最も高かったのは工業用地（千代田区では倉庫・運輸関係施設）で、水面・河川・水路に比べて、6.4℃高い39.1℃でした。

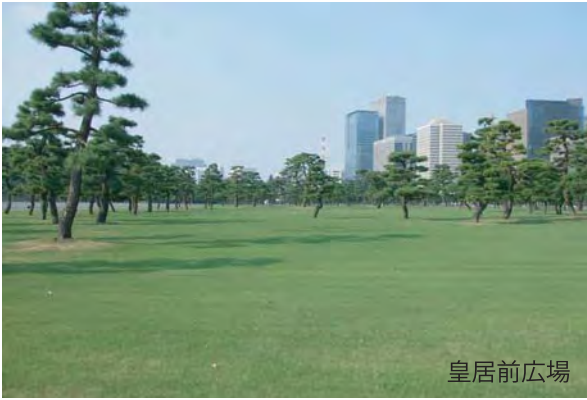
町丁目別緑被率と地表面温度との関係

町丁目別の緑被率と平均地表面温度との関係をグラフにしました。

緑被率が高いほど、地表面温度が低くなる傾向を示しています。

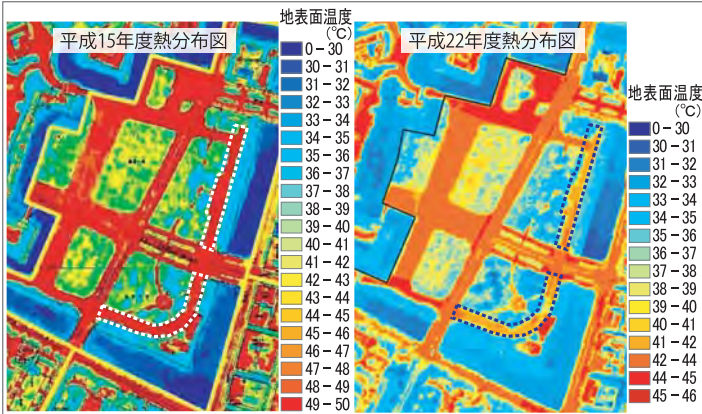
皇居外苑

皇居外苑（白枠内）は、前回調査において内堀通りや皇居前広場の砂利と同様に47℃以上の高温を示していましたが、本年度調査では、平成19年度、平成20年度に遮熱性舗装を施したため、それらの周辺部に比べ2～3℃低い値を示していました。

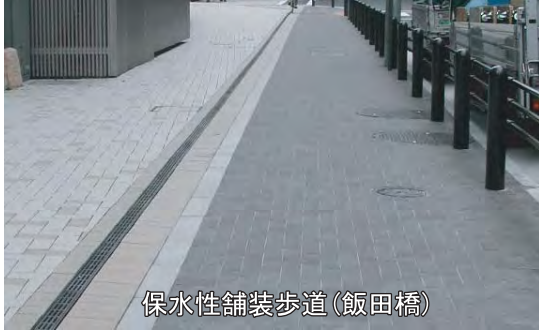
保水性舗装対象道路の平均地表面温度

千代田区では、区道の改修工事に際し、歩道についてはバリアフリー化を進めると共に、ヒートアイランド現象の緩和に役立つ保水性舗装等を行っています。

保水性舗装道路と未対応道路（影の影響を受けていない幹線道路）の表面温度を比較し、グラフにしました。
