④ 大規模緑地環境（北の丸公園）の特徴

ア) 周辺の都市環境（住宅地）との比較

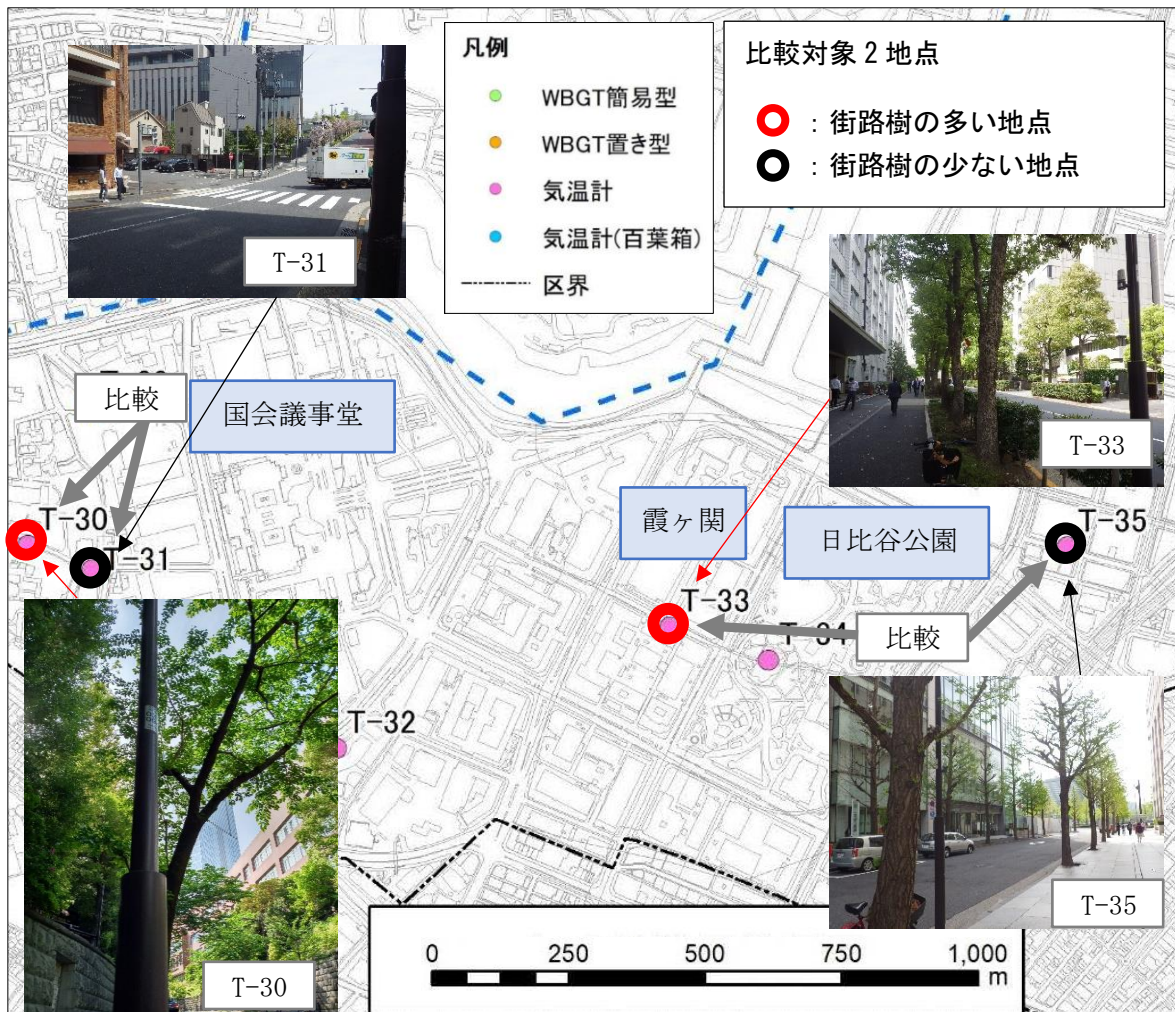
図 5-29 街路樹の効果比較地点及び状況写真

道路環境においても、街路樹等による緑陰の多少による熱環境の違いを確認した。街路樹による緑陰の多い霞ヶ関に位置する T-33 地点と、国会議事堂西南方向の T-30 の 2 地点と、それぞれ街路樹の緑陰の少ない対比地点 T-35、T-31 の気温を比較した。

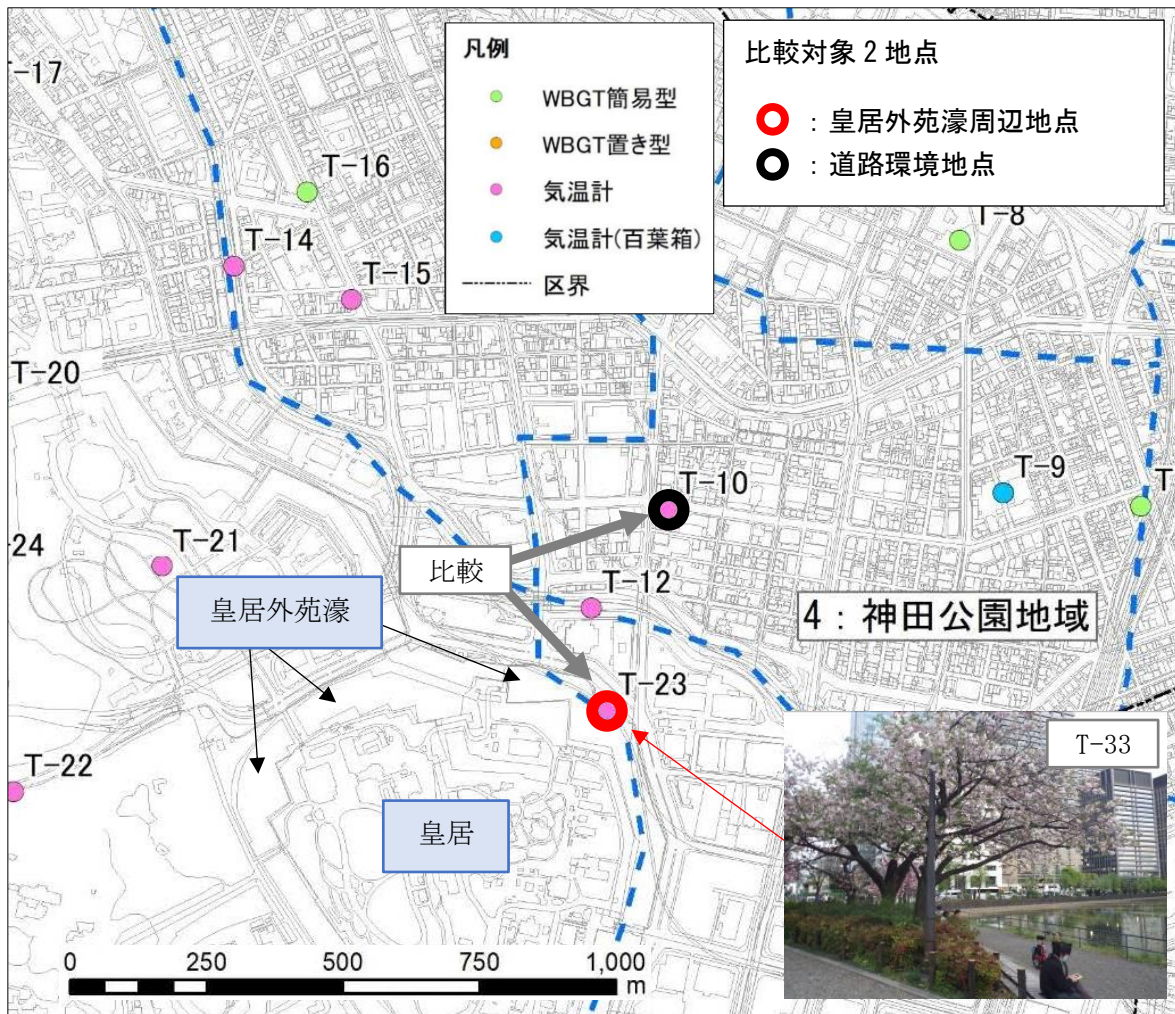
図 5-34 皇居外苑濠周辺地点(状況写真)及び比較地点

皇居外苑濠の脇に位置する T-23 地点と、比較のための都市環境地点（道路）である T-10 の 2 地点の気温を比較した。

高温域で周辺道路環境よりも気温が高くなるのは、この地点が、地表の照り返しが強く、前ページ図（図 5-34）内の写真に示した数少ない樹木以外、日射を遮る植栽の少ない公園環境に設置されていることが原因となっているものと推定される。

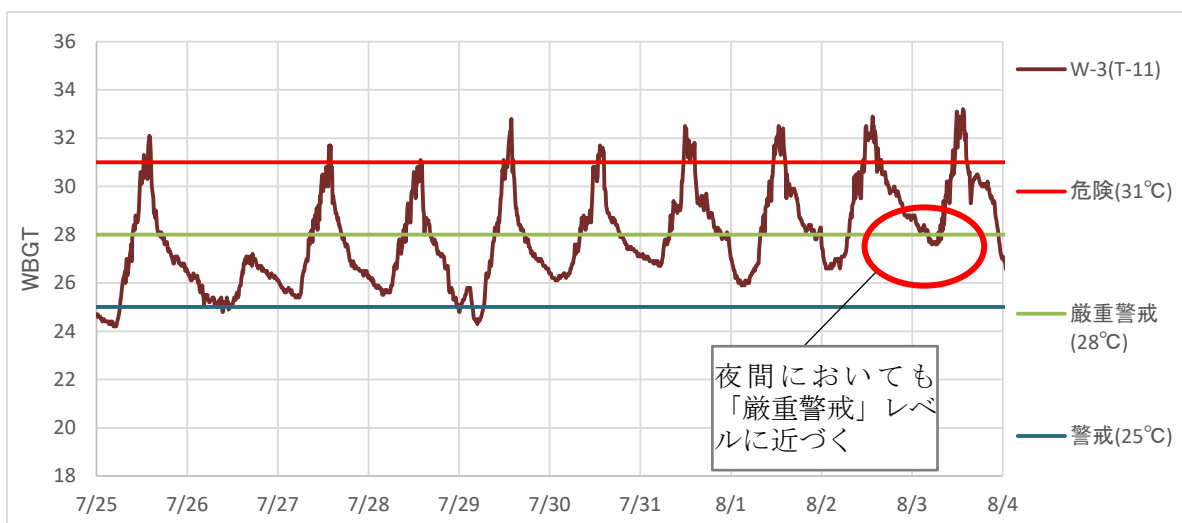
図 5-41 都市環境(神田駅前)W-3(T-11) 地点の暑さ指数(WBGT)観測結果

同じく都市環境であり、多くの人が行き交う神田駅前位置する W-3(T-8) 地点においても、8月3日の最も低下した時間帯で「**厳重警戒**」レベルに匹敵する値となっている。
