緑化(大手町フィナンシャルビル : No. 5)

図 6-3(4) ヒートアイランド対策実施箇所検証点の温度比較

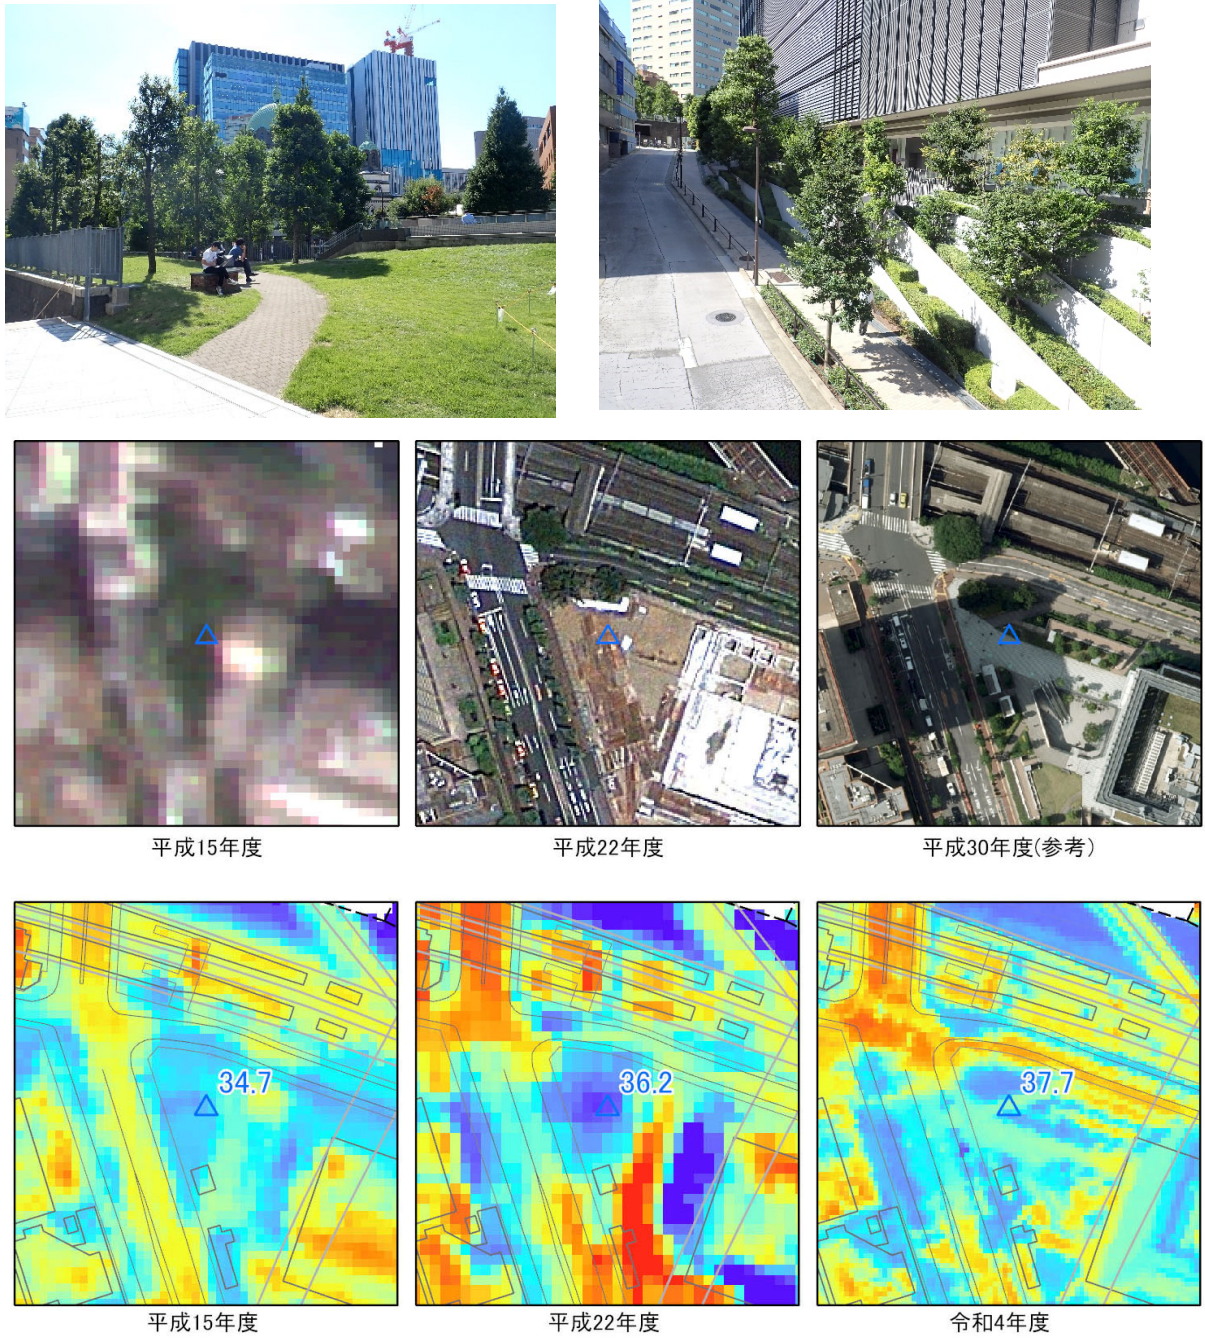
図 6-4 (5) ヒートアイランド対策実施箇所検証点の温度比較

緑化(御茶ノ水ソラシティ : No. 6)

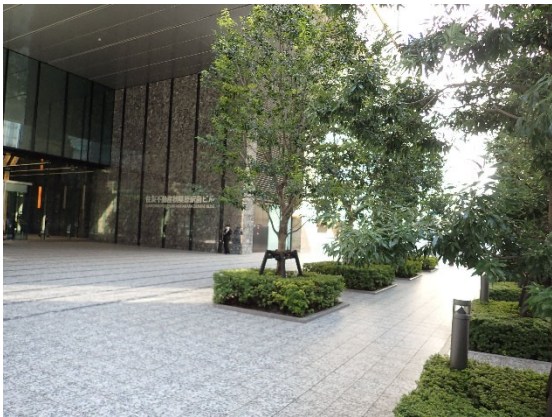
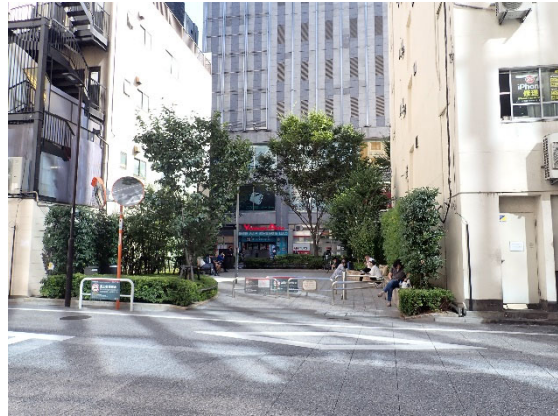
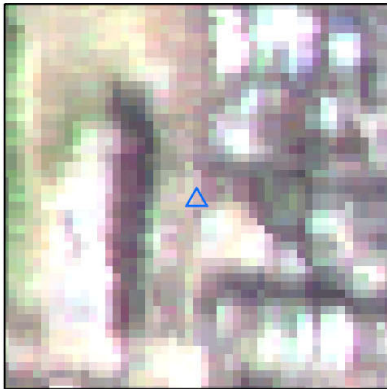
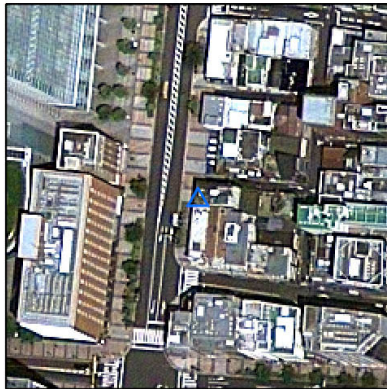
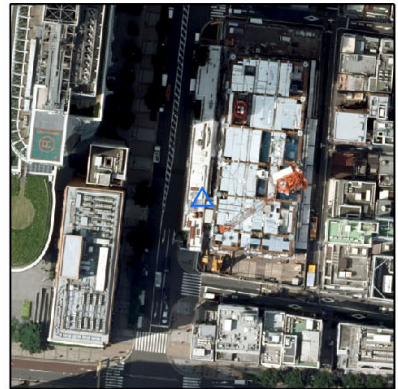
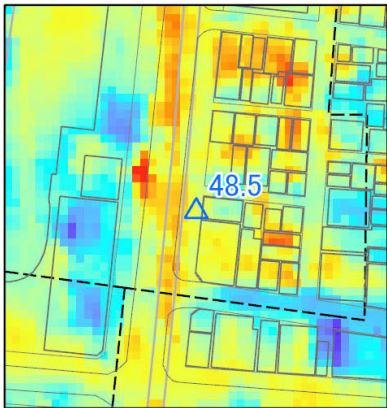
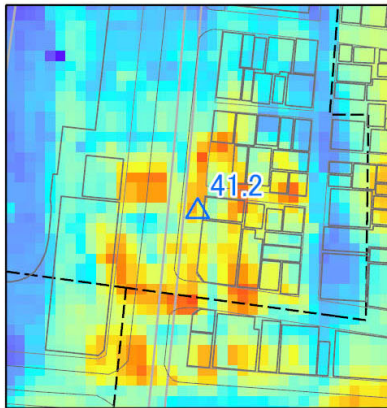
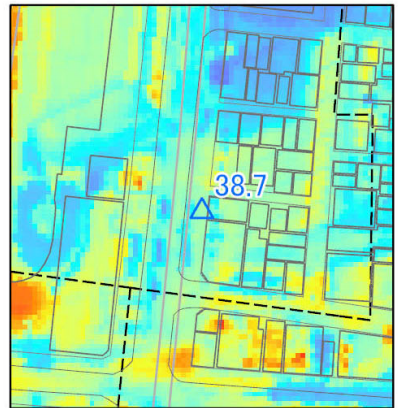
図 6-5(6) ヒートアイランド対策実施箇所検証点の温度比較

緑化(住友不動産秋葉原駅前ビル : No. 7)
