第 5 回 清洲橋通り南 道路整備沿道協議会

千代田区環境まちづくり部道路公園課

▶ 清洲橋通り（靖国通り以南）の道路整備について

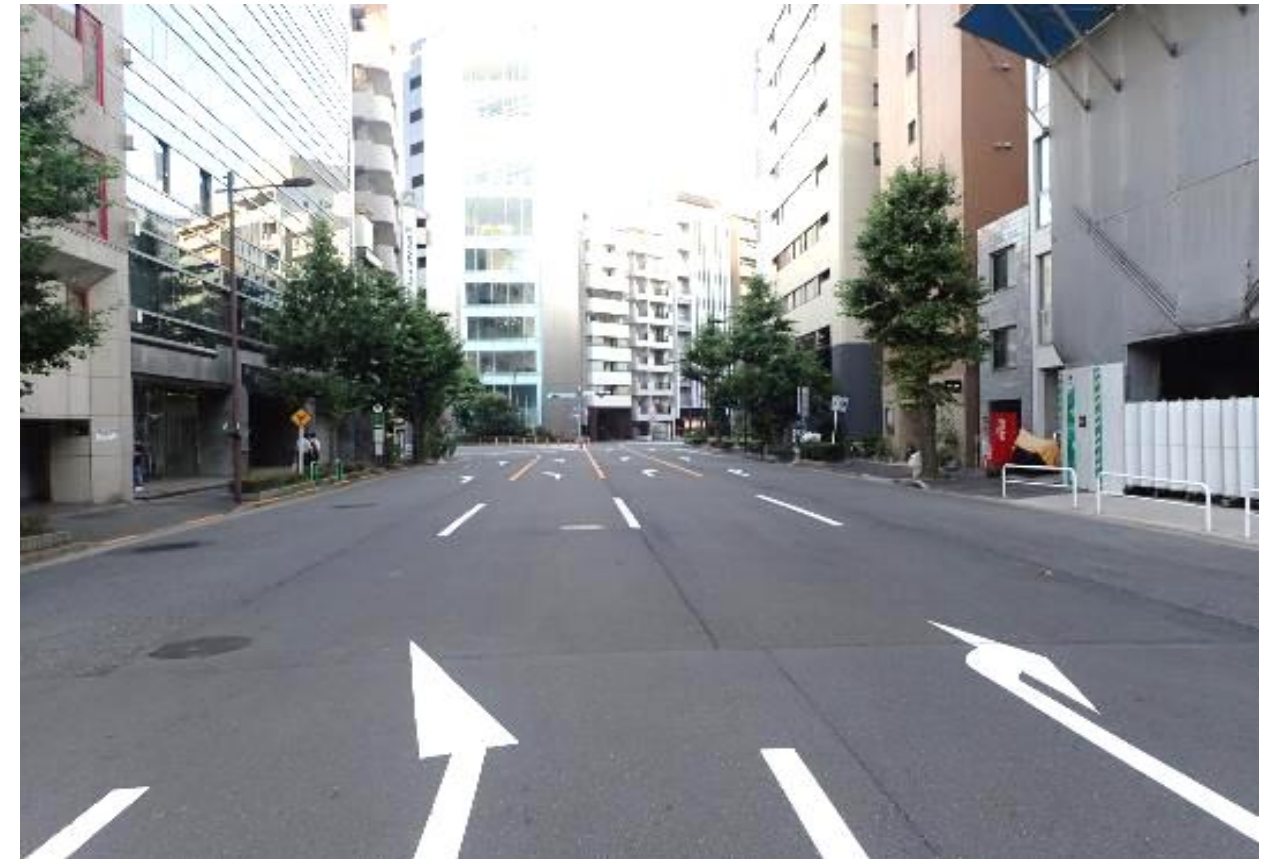
東神田交差点より南側

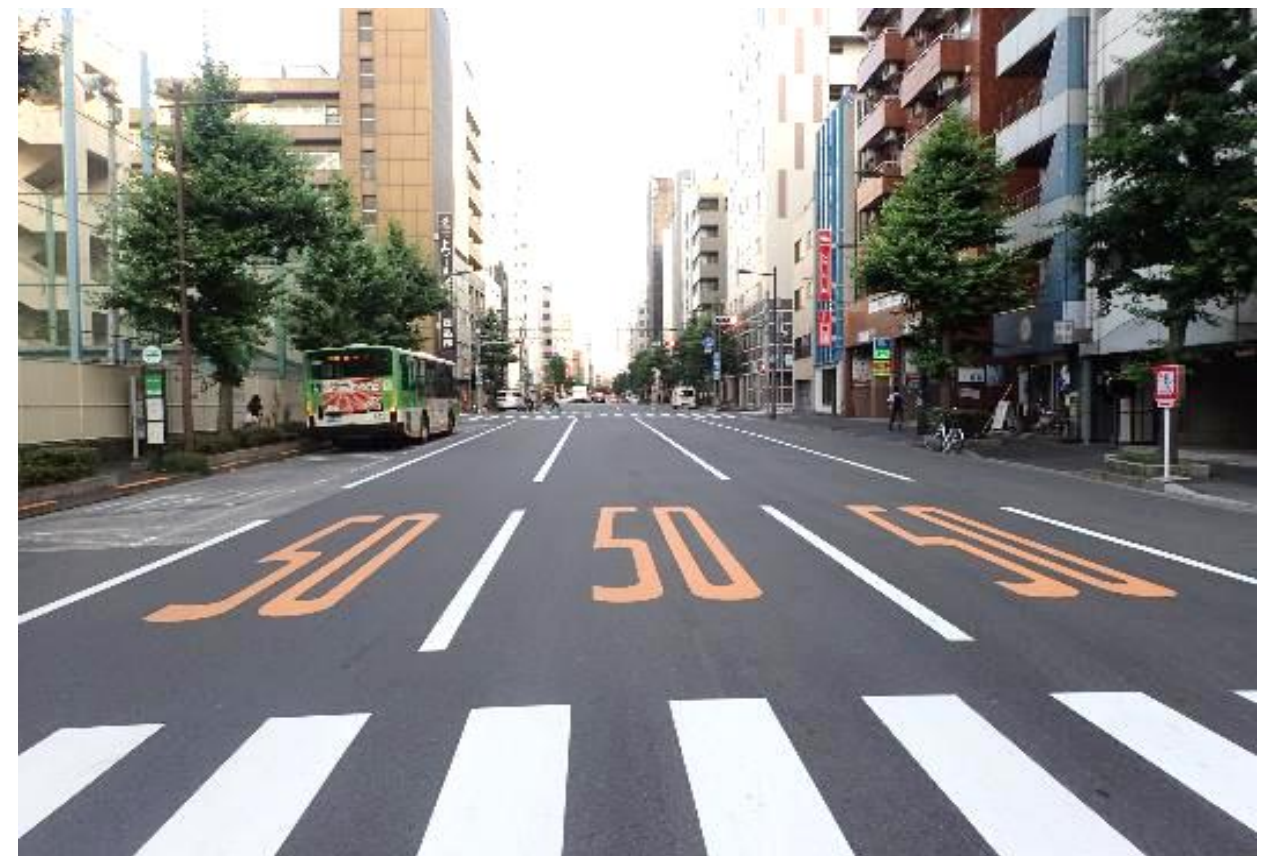
東神田一丁目交差点より南側

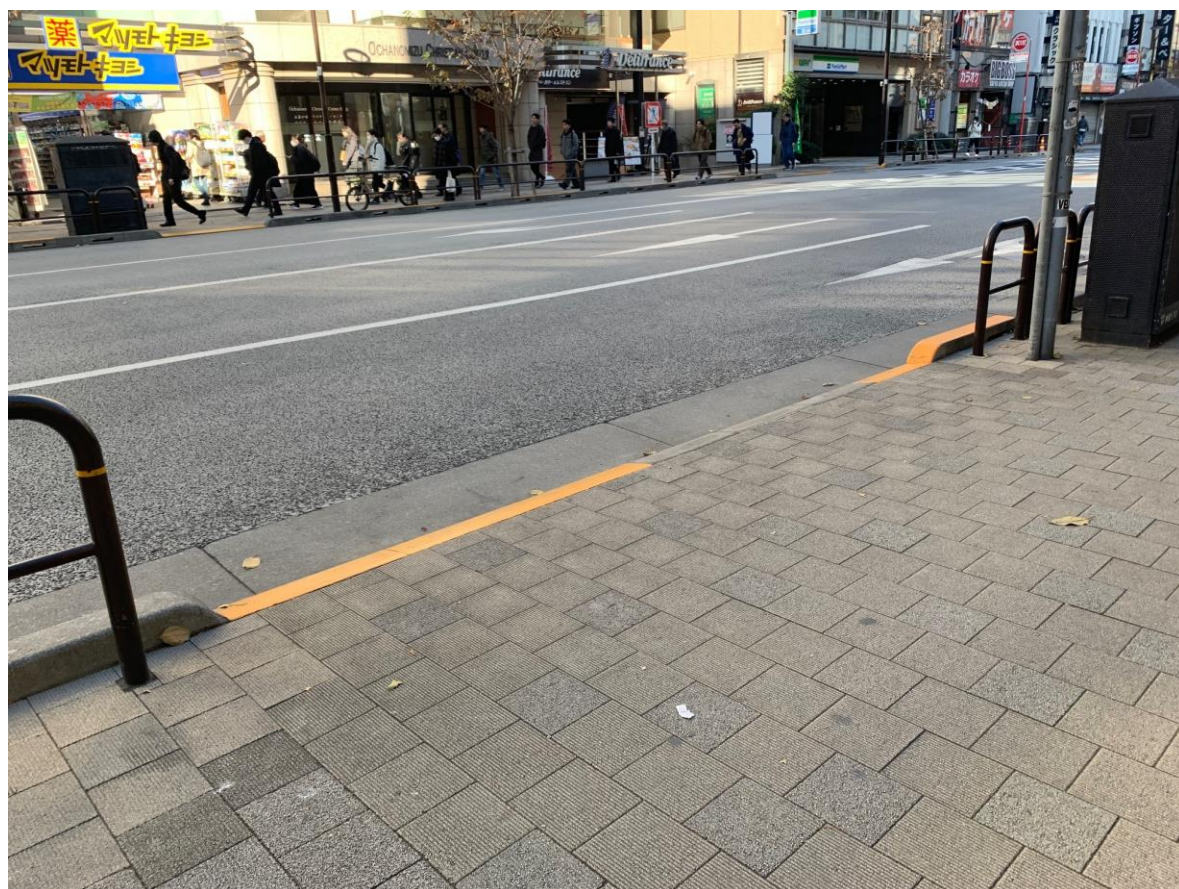
乗入部イメージ 歩道から車道

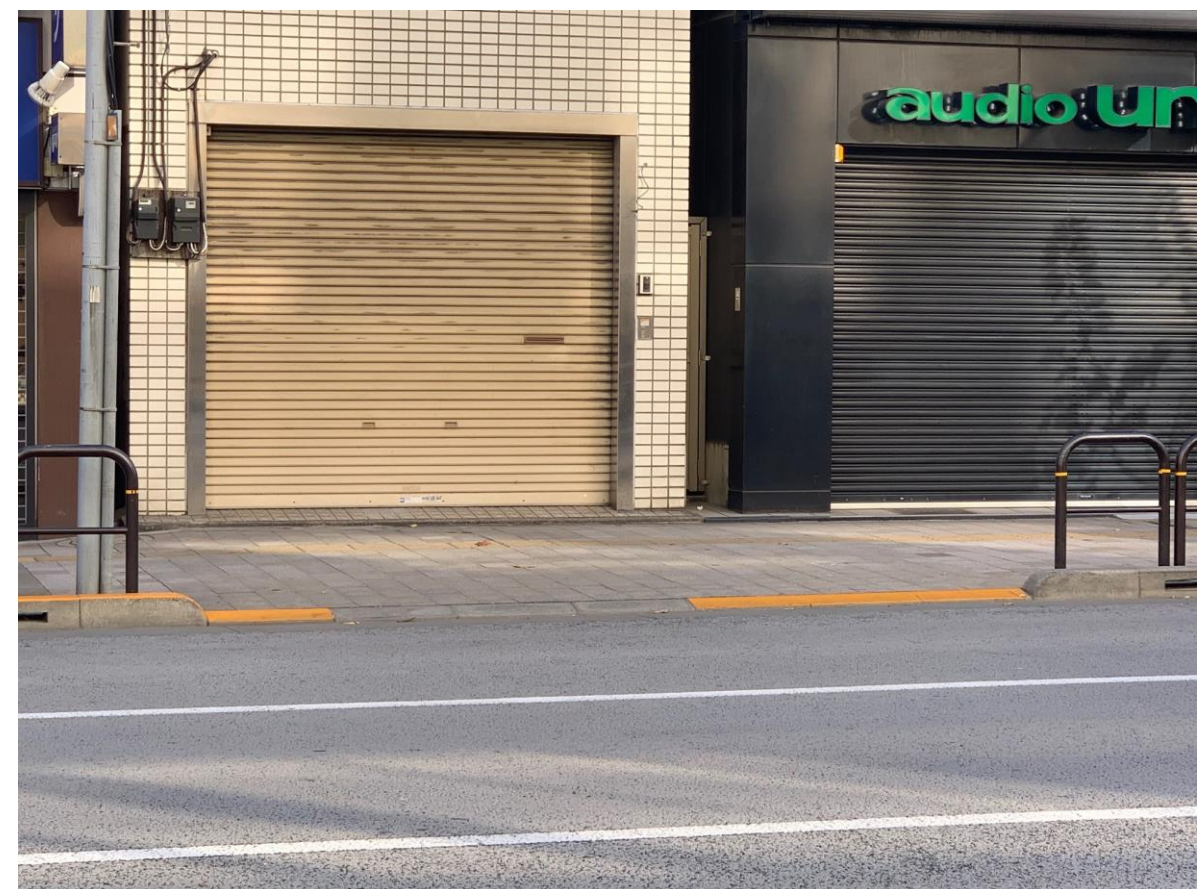
乗入部イメージ 車道から歩道

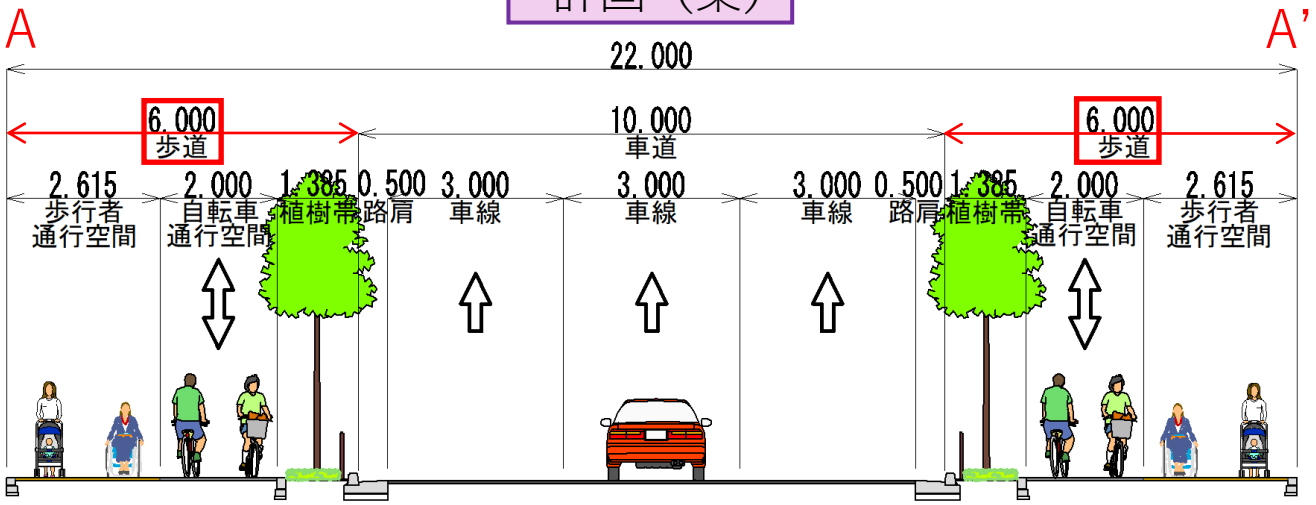
A-A'断面図
計画(案)

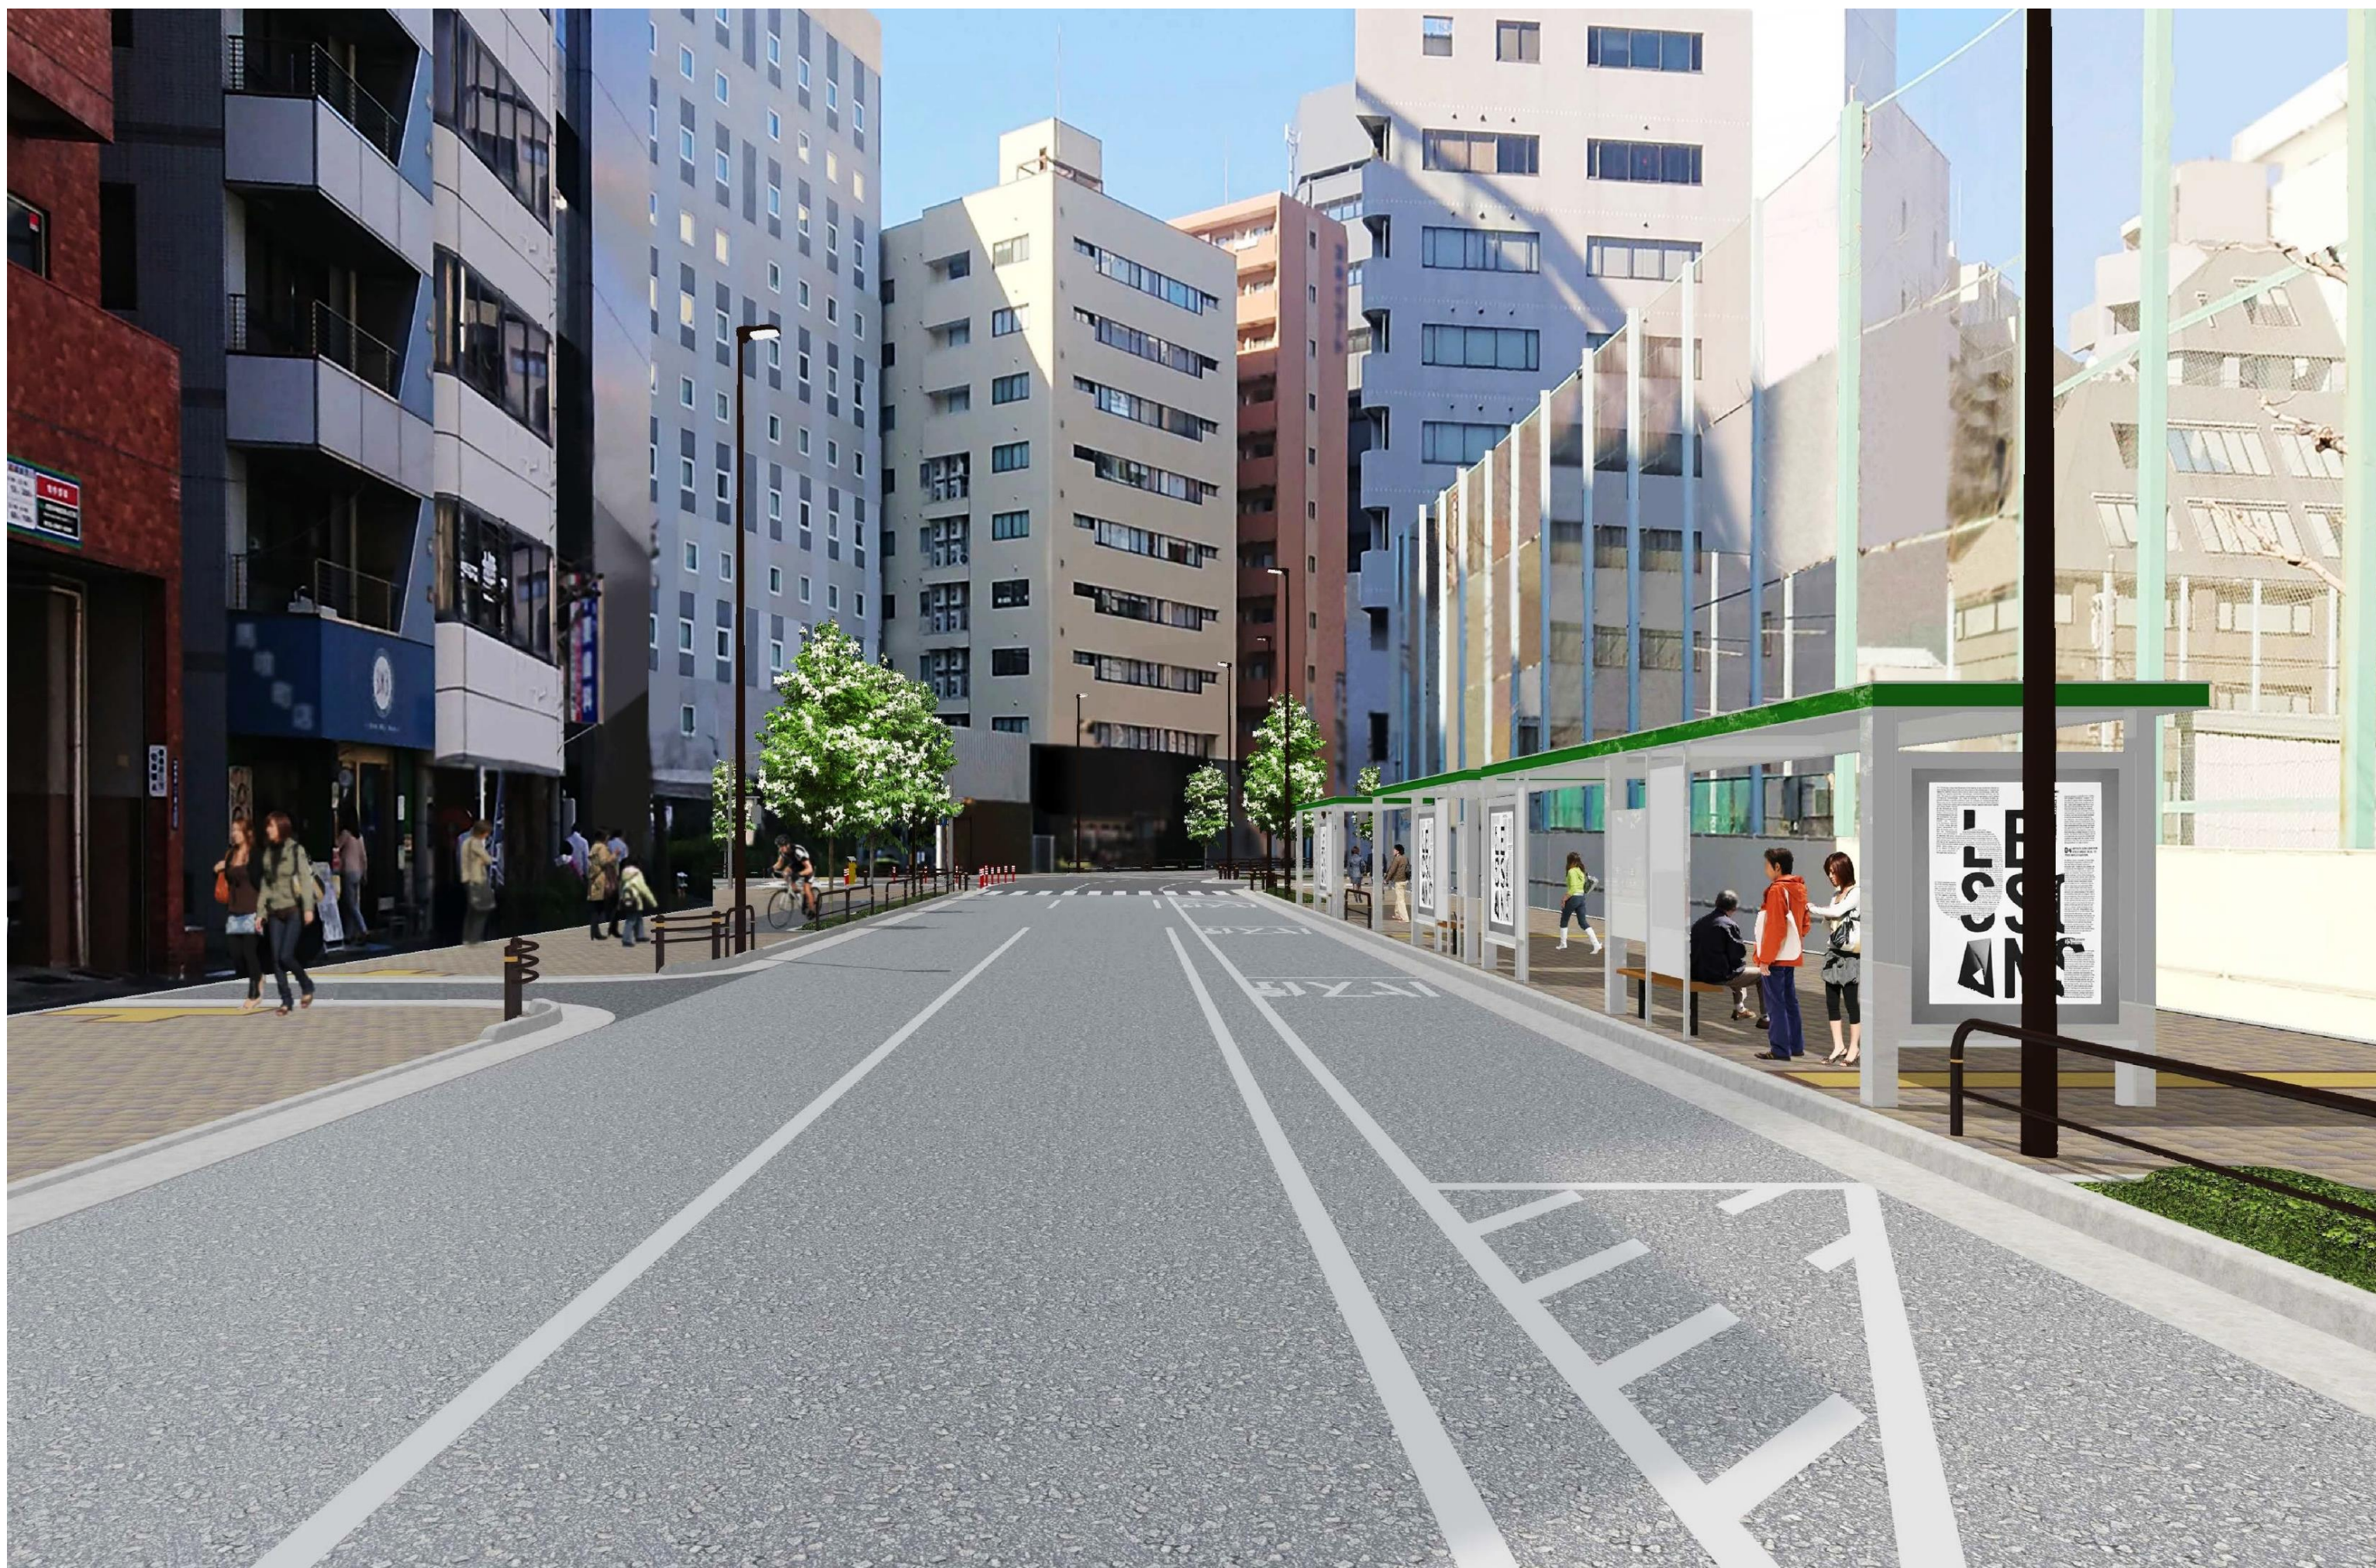
バス停整備予想図
