## 神田警察通り I 期工事の樹木調査状況と整備方法

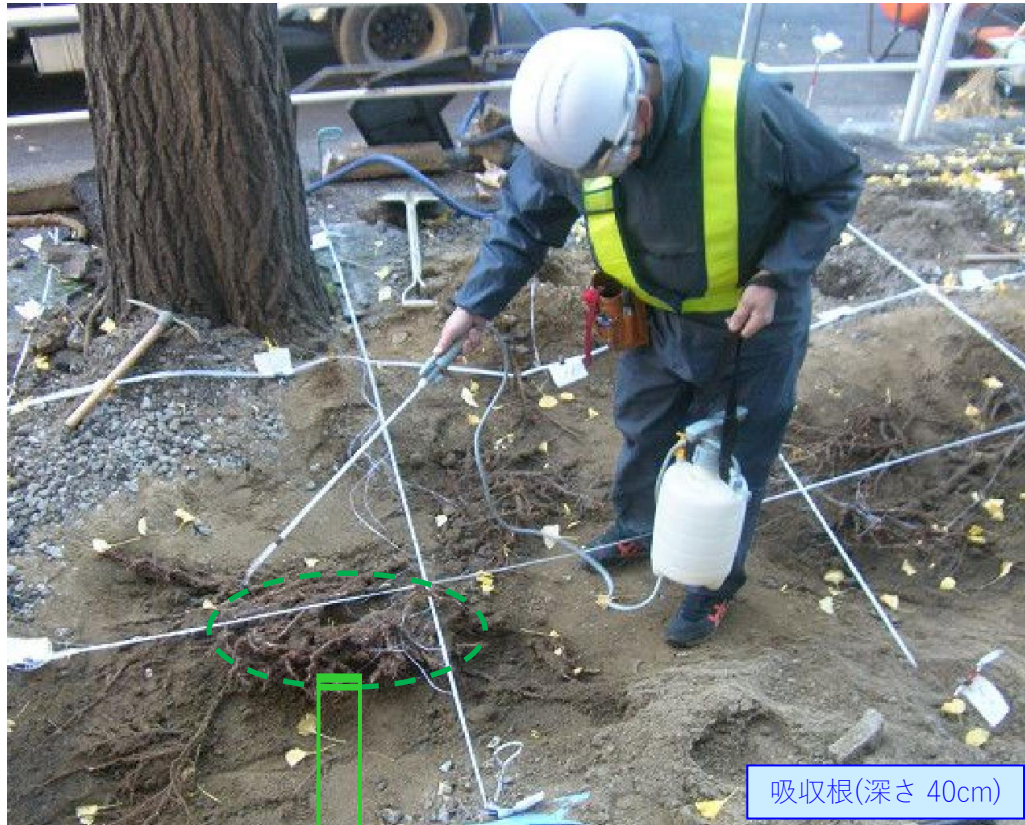
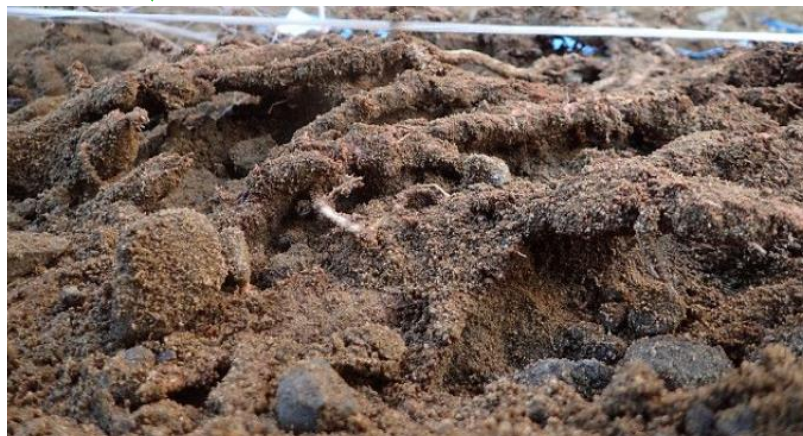
- ① 根上り発生を抑制するため、防根シートを敷設
- ② 車道側への根伸長を促すための土壌改良
- ③ イチョウに適した土壌改良材の配合
